**A l'attention de VERDIER PHILIPPE****Rapport de repérage des matériaux et produits contenant de l'amiante avant réalisation de travaux dans un immeuble bâti****Article R4412-97 du Code du Travail, Norme NF X 46-020 du 5 aout 2017**

**Date(s) du repérage :** le 12/04/2023**Coordonnées du site :** 2B0342002K**Nom du site :** USID SOLENZARA - Antenne VENTISERI  
SOLENZARA 2**Immeuble bâti objet du repérage :**

Bâtiment 309  
LIEU-DIT TRAVO  
BASE AERIENNE 126 VENTISERI SOLENZARA  
20240 VENTISERI

**Numéro d'affaire :** 14359868**Référence du rapport :** 14359868/S1.7.2.R**Rédigé le :** 18/05/2023**Par l'opérateur de repérage :** Laurent SERRUS**Date de la commande :** 13/04/2023

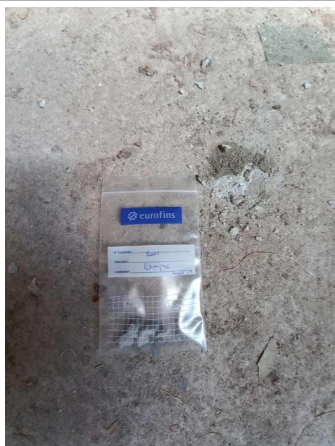
| Localisation | Ouvrage | Matériau ou produit | Description | N° Prél. | Critère de décision | Sondage / Observation | Présence d'amiante |
|---|---|---|---|---|---|---|---|
| Bâtiment 309 / RdC / Local 01 | Plancher | Ragréage | compact, gris(e), Ragréage + chape sol | P001 | Résultat d'analyse | / | NON |

Prélèvement - P001 : Bâtiment 309 / RdC / Local 01 -  
Ragréage- (Absence d'amiante)

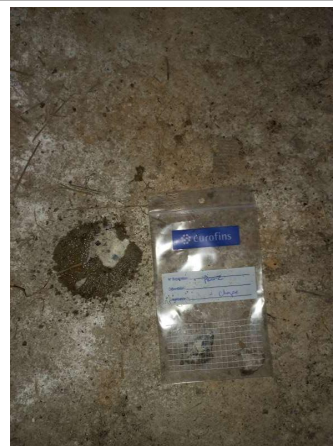
| Localisation | Ouvrage | Matériau ou produit | Description | N° Prél. | Critère de décision | Sondage / Observation | Présence d'amiante |
|---|---|---|---|---|---|---|---|
| Bâtiment 309 / RdC / Local 03 | Plancher | Ragréage | compact, gris(e) | P002 | Résultat d'analyse | / | NON |

Prélèvement - P002 : Bâtiment 309 / RdC / Local 03 - Ragréage  
- (Absence d'amiante)

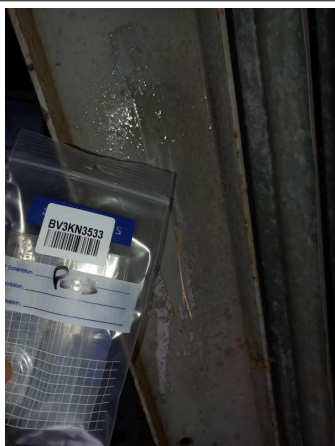
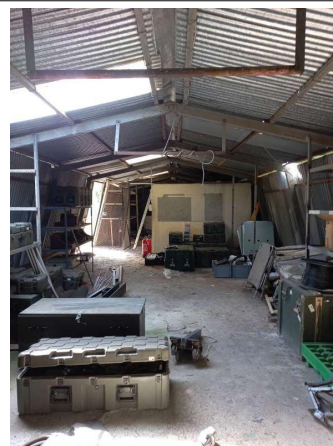
| Localisation | Ouvrage | Matériau ou produit | Description | N° Prél. | Critère de décision | Sondage / Observation | Présence d'amiante |
|---|---|---|---|---|---|---|---|
| Bâtiment 309 / RdC / Local 01 | Poteau | Peinture | épaisse, gris(e), Peinture sur ossature métallique: Poteaux-Poutres-Panneaux grillagés | P003 | Résultat d'analyse | / | NON |

Prélèvement - P003 : Bâtiment 309 / RdC / Local 01 - Peinture-  
(Absence d'amiante)

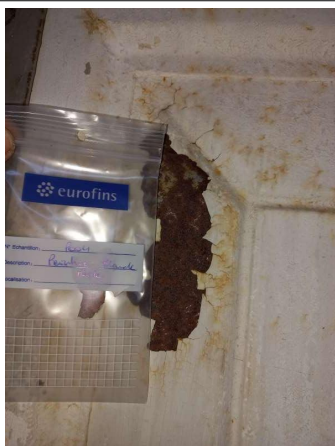
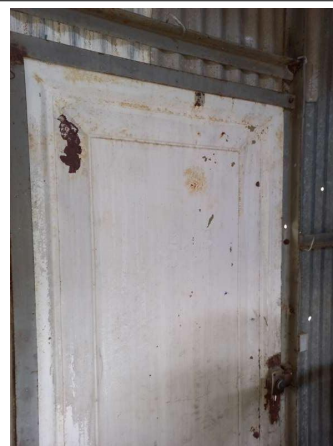
| Localisation | Ouvrage | Matériau ou produit | Description | N° Prél. | Critère de décision | Sondage / Observation | Présence d'amiante |
|---|---|---|---|---|---|---|---|
| Bâtiment 309 / RdC / Local 01 | Menuiserie extérieure | Peinture | épaisse, blanc(he), Peinture Porte | P004 | Résultat d'analyse | / | NON |

Prélèvement - P004 : Bâtiment 309 / RdC / Local 01 - Peinture-  
(Absence d'amiante)

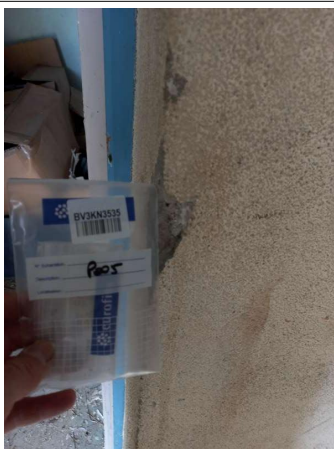
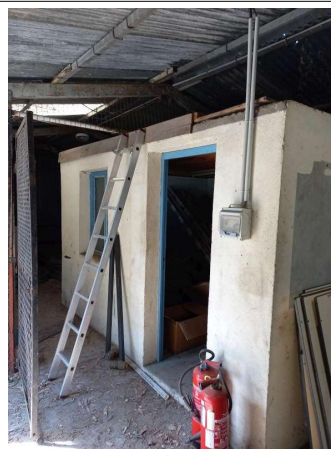
| Localisation | Ouvrage | Matériau ou produit | Description | N° Prél. | Critère de décision | Sondage / Observation | Présence d'amiante |
|---|---|---|---|---|---|---|---|
| Bâtiment 309 / RdC / Local 02 | Mur | Enduit projeté | compact, gris(e), Face externe murs du local 02 et interne mur A, B et C | P005 | Résultat d'analyse | / | NON |

Prélèvement - P005 : Bâtiment 309 / RdC / Local 02 - Enduit projeté- (Absence d'amiante)

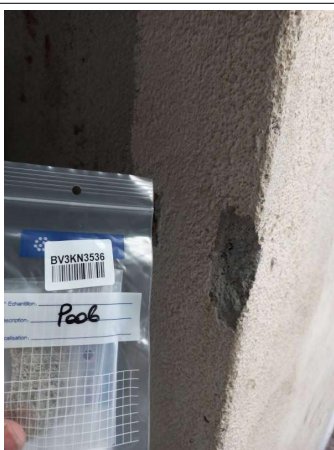
| Localisation | Ouvrage | Matériau ou produit | Description | N° Prél. | Critère de décision | Sondage / Observation | Présence d'amiante |
|---|---|---|---|---|---|---|---|
| Bâtiment 309 / RdC / Local 02 | Mur | Enduit | compact, gris(e), Face externe murs du local 02 et interne mur A, B et C | P006 | Résultat d'analyse | / | NON |

Prélèvement - P006 : Bâtiment 309 / RdC / Local 02 - Enduit- (Absence d'amiante)

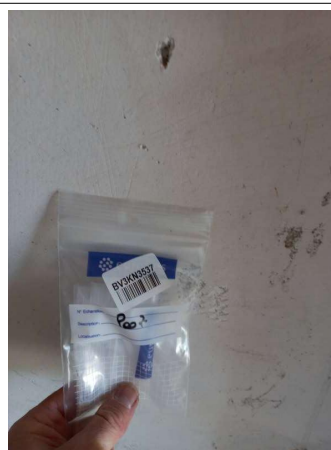
| Localisation | Ouvrage | Matériau ou produit | Description | N° Prél. | Critère de décision | Sondage / Observation | Présence d'amiante |
|---|---|---|---|---|---|---|---|
| Bâtiment 309 / RdC / Local 02 | Mur | Enduit | compact, blanc(he), Mur D, face interne | P007 | Résultat d'analyse | / | NON |

Prélèvement - P007 : Bâtiment 309 / RdC / Local 02 - Enduit- (Absence d'amiante)

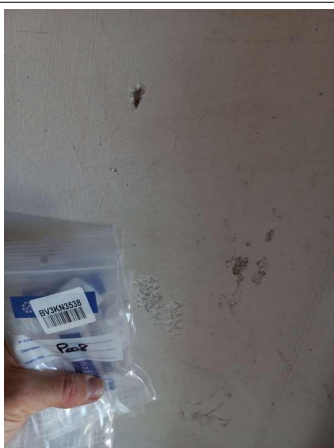
| Localisation | Ouvrage | Matériau ou produit | Description | N° Prél. | Critère de décision | Sondage / Observation | Présence d'amiante |
|---|---|---|---|---|---|---|---|
| Bâtiment 309 / RdC / Local 02 | Mur | Enduit | compact, blanc(he) | P008 | Résultat d'analyse | / | NON |

Prélèvement - P008 : Bâtiment 309 / RdC / Local 02 - Enduit- (Absence d'amiante)

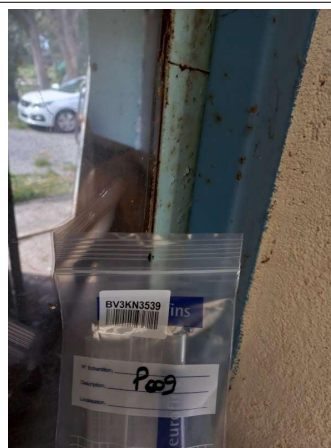
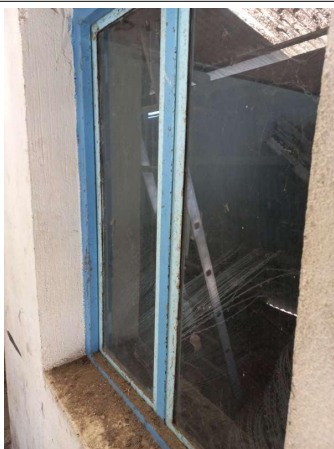
| Localisation | Ouvrage | Matériau ou produit | Description | N° Prél. | Critère de décision | Sondage / Observation | Présence d'amiante |
|---|---|---|---|---|---|---|---|
| Bâtiment 309 / RdC / Local 02 | Vitrage | Mastic | compact, beige, sur face externe des ouvrants | P009 | Résultat d'analyse | / | OUI |

Prélèvement - P009 : Bâtiment 309 / RdC / Local 02 - Mastic- (Présence d'amiante)

Prélèvement - P009 : Bâtiment 309 / RdC / Local 02 - Mastic-  
(Présence d'amiante)

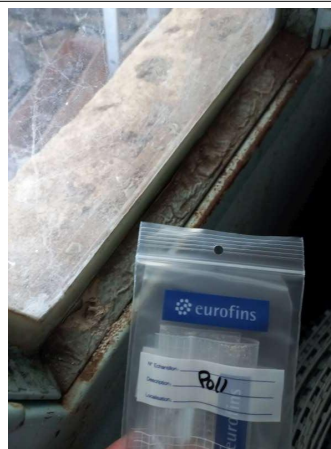
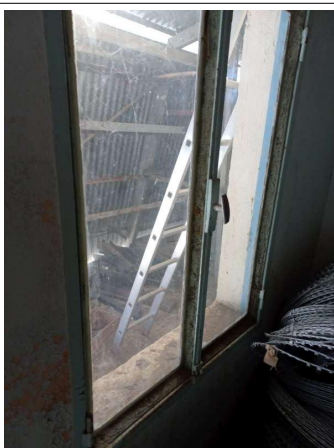
| Localisation | Ouvrage | Matériau ou produit | Description | N° Prél. | Critère de décision | Sondage / Observation | Présence d'amiante |
|---|---|---|---|---|---|---|---|
| Bâtiment 309 / RdC / Local 02 | Vitrage | Mastic | beige, Souple, pâteux sur face interne des ouvrants | P011 | Résultat d'analyse | / | OUI |

Prélèvement - P011 : Bâtiment 309 / RdC / Local 02 - Mastic-  
(Présence d'amiante)

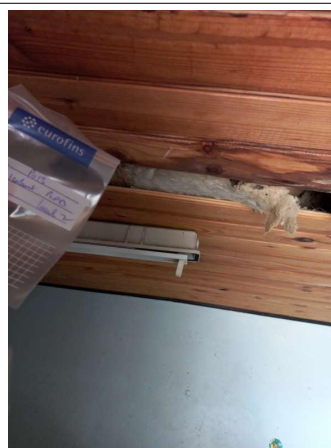
| Localisation | Ouvrage | Matériau ou produit | Description | N° Prél. | Critère de décision | Sondage / Observation | Présence d'amiante |
|---|---|---|---|---|---|---|---|
| Bâtiment 309 / RdC / Local 02 | Plafond | Isolant | fibreux, beige, type Laine minéral | P013 | Résultat d'analyse | / | NON |

Prélèvement - P013 : Bâtiment 309 / RdC / Local 02 - Isolant-  
(Absence d'amiante)

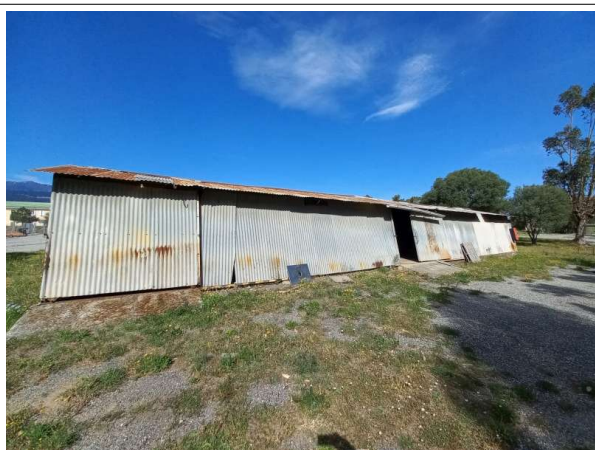
| Localisation | Ouvrage | Matériau ou produit | Description | N° Prél. | Critère de décision | Sondage / Observation | Présence d'amiante |
|---|---|---|---|---|---|---|---|
| Bâtiment 309 / Extérieur / Ensemble des façades | Façade | Panneau vissé | métallique | / | Ne contient pas d'amiante par nature | / | NON |

Déclaré - : Bâtiment 309 / Extérieur / Ensemble des façades -  
Panneau vissé- (Absence d'amiante)
