**A l'attention de VERDIER PHILIPPE****Rapport de repérage des matériaux et produits contenant de l'amiante avant réalisation de travaux dans un immeuble bâti****Article R4412-97 du Code du Travail, Norme NF X 46-020 du 5 aout 2017**

**Date(s) du repérage :** du 05/07/2022 au 05/07/2022**Coordonnées du site :** 2B0342002K**Nom du site :** USID SOLENZARA - Antenne VENTISERI  
SOLENZARA 2**Immeuble bâti objet du repérage :**

BATIMENT 316  
LIEU-DIT TRAVO  
BASE AERIENNE 126 VENTISERI SOLENZARA  
20240 VENTISERI

**Numéro d'affaire :** 14359868**Référence du rapport :** 14359868/S1.9.2.R**Rédigé le :** 22/07/2022**Par l'opérateur de repérage :** Florian GUESTEREGUY**Date de la commande :** 02/02/2022

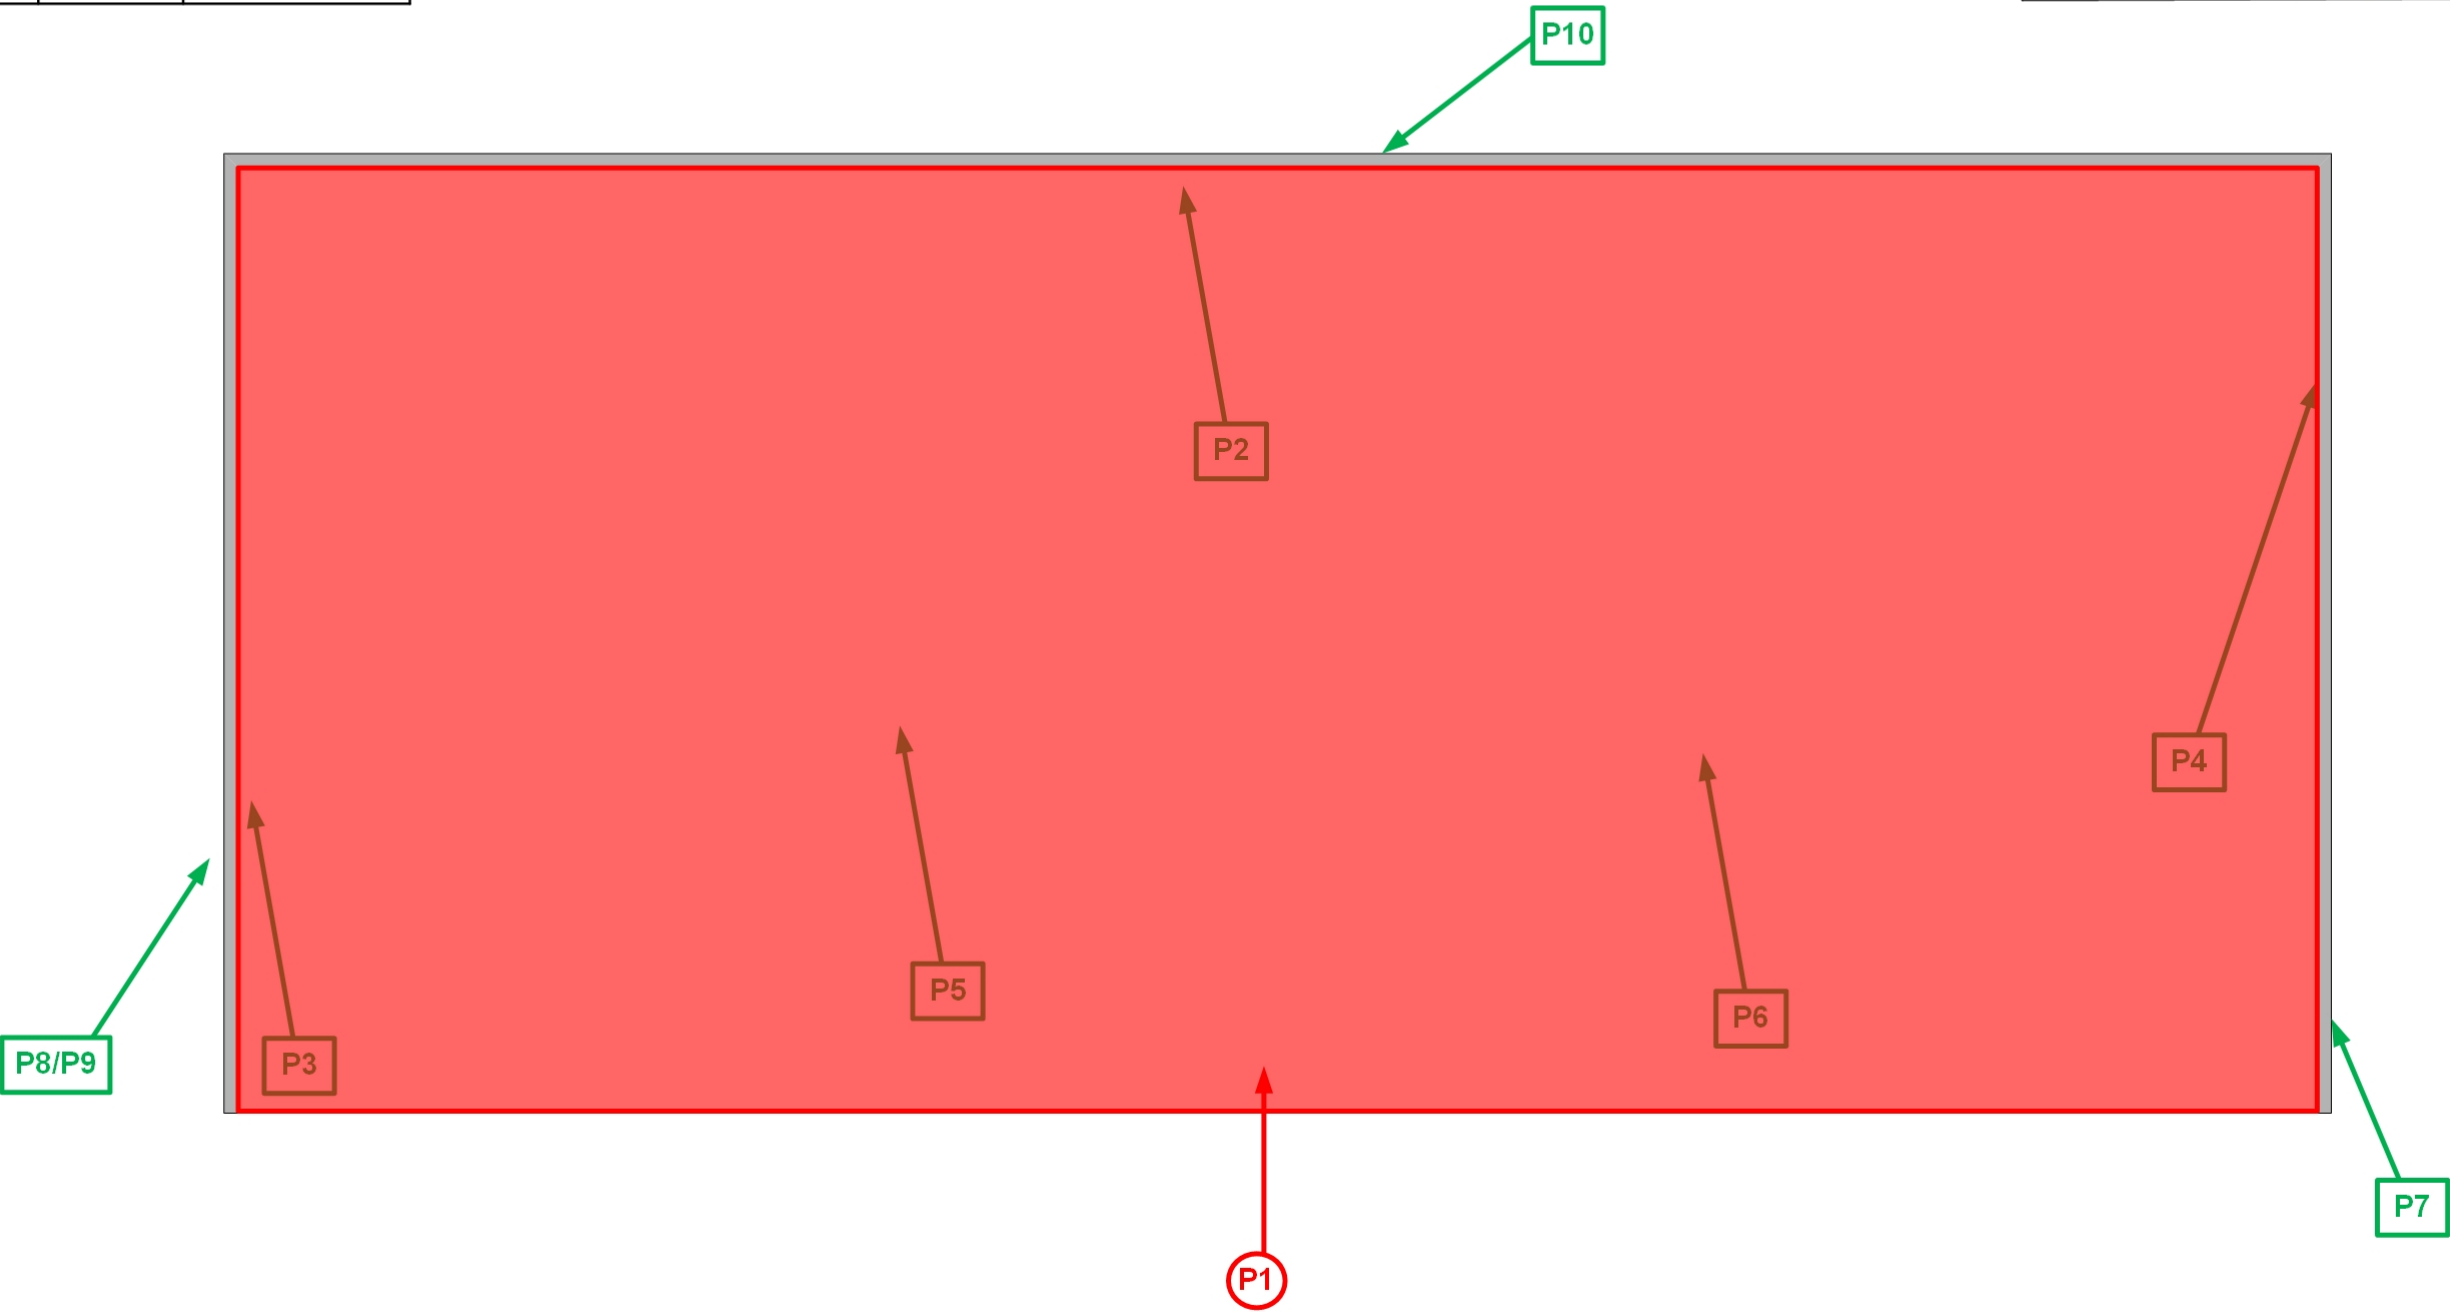
Planche de repérage (la planche de repérage est indissociable du rapport)

| PLANCHE DE REPERAGE TECHNIQUE | | | LEGENDE | | SITUATION DU BIEN |
|---|---|---|---|---|---|
| Adresse | Base Aérienne 126<br>Ventiseri Solenzara<br>Bâtiment 316<br>Lieu dit Travo<br>20240 VENTISERI | | <div>Px</div> → Prélèvement n°X contenant de l'amiante | Matériaux et produits contenant de l'amiante : Sans objet<br><div></div> Sol : Chape contenant de l'amiante | |

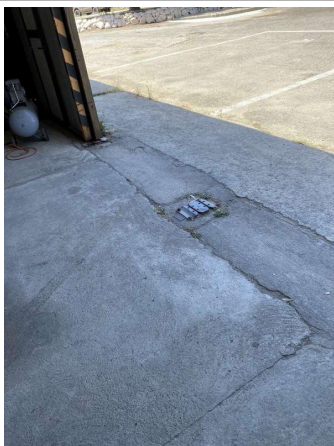
| Localisation | Ouvrage | Matériau ou produit | Description |
|---|---|---|---|
| Bâtiment 316 / R+0 / Hangar | Plancher | Chape maigre | ciment, gris(e) |

| Localisation | Ouvrage | Matériau ou produit | Description | N° Prél. | Critère de décision | Sondage / Observation | Présence d'amiante |
|---|---|---|---|---|---|---|---|
| Bâtiment 316 / R+0 / Hangar | Plancher | Chape maigre | ciment, gris(e) | P001 | Résultat d'analyse | Au vu de hétérogénéité des résultats de la ZPSO 1 (P1 positif, P2 négatif), il faudra prévoir des prélèvements complémentaires. En attendant, nous considérons l'ensemble comme positif. | OUI |

| N° MPCA | Ouvrage | Produit/matériau | Quantité estimée |
|---|---|---|---|
| 1 | Plancher | Chape maigre | Surface : 500 m2 |

Prélèvement - P001 : Bâtiment 316 / R+0 / Hangar - Chape maigre- (Présence d'amiante)

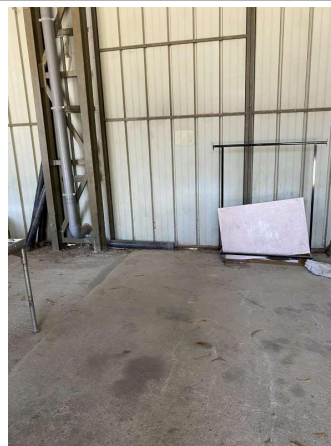
| Localisation | Ouvrage | Matériau ou produit | Description | N° Prél. | Critère de décision | Sondage / Observation | Présence d'amiante |
|---|---|---|---|---|---|---|---|
| Bâtiment 316 / R+0 / Hangar | Plancher | Chape maigre | ciment, gris(e) | P002 | Résultat d'analyse | Au vu de hétérogénéité des résultats de la ZPSO 1 (P1 positif, P2 négatif), il faudra prévoir des prélèvements complémentaires. En attendant, nous considérons l'ensemble comme positif. | NON |

Prélèvement - P002 : Bâtiment 316 / R+0 / Hangar - Chape maigre- (Absence d'amiante)

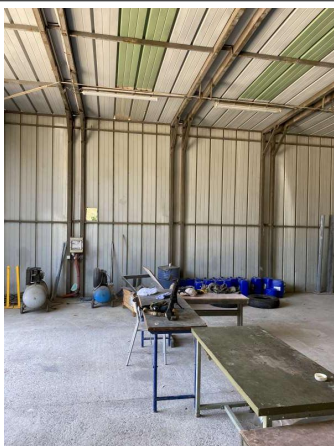
| Localisation | Ouvrage | Matériau ou produit | Description | N° Prél. | Critère de décision | Sondage / Observation | Présence d'amiante |
|---|---|---|---|---|---|---|---|
| Bâtiment 316 / R+0 / Hangar | Charpente | Peinture | décorative, marron, Charpente, poteau | P003 | Résultat d'analyse | / | NON |

Prélèvement - P003 : Bâtiment 316 / R+0 / Hangar - Peinture- (Absence d'amiante)

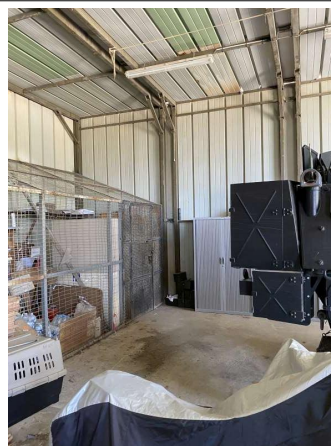
| Localisation | Ouvrage | Matériau ou produit | Description | N° Prél. | Critère de décision | Sondage / Observation | Présence d'amiante |
|---|---|---|---|---|---|---|---|
| Bâtiment 316 / R+0 / Hangar | Charpente | Peinture | décorative, marron, Poteau, charpente | P004 | Résultat d'analyse | / | NON |

Prélèvement - P004 : Bâtiment 316 / R+0 / Hangar - Peinture- (Absence d'amiante)

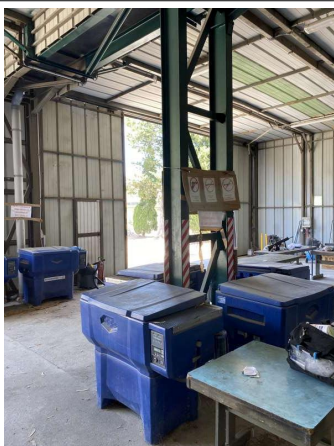
| Localisation | Ouvrage | Matériau ou produit | Description | N° Prél. | Critère de décision | Sondage / Observation | Présence d'amiante |
|---|---|---|---|---|---|---|---|
| Bâtiment 316 / R+0 / Hangar | Charpente | Peinture | décorative, vert(e), Poteau, charpente | P005 | Résultat d'analyse | / | NON |

Prélèvement - P005 : Bâtiment 316 / R+0 / Hangar - Peinture- (Absence d'amiante)

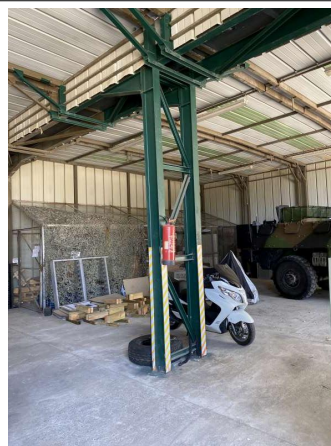
| Localisation | Ouvrage | Matériau ou produit | Description | N° Prél. | Critère de décision | Sondage / Observation | Présence d'amiante |
|---|---|---|---|---|---|---|---|
| Bâtiment 316 / R+0 / Hangar | Charpente | Peinture | décorative, vert(e), Poteau, charpente | P006 | Résultat d'analyse | / | NON |

Prélèvement - P006 : Bâtiment 316 / R+0 / Hangar - Peinture- (Absence d'amiante)

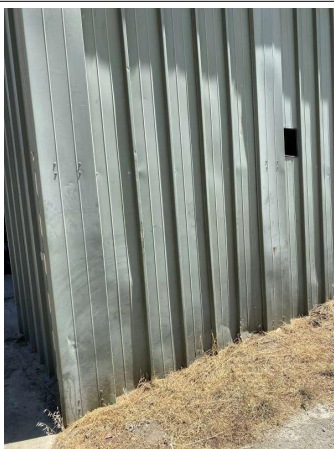
| Localisation | Ouvrage | Matériau ou produit | Description | N° Prél. | Critère de décision | Sondage / Observation | Présence d'amiante |
|---|---|---|---|---|---|---|---|
| Bâtiment 316 / Extérieur / Façade 1 | Bardage | Mastic | silicone, blanc(he), Mastic rondelle bacs acier | P007 | Résultat d'analyse | / | NON |

Prélèvement - P007 : Bâtiment 316 / Extérieur / Façade 1 -  
Mastic- (Absence d'amiante)

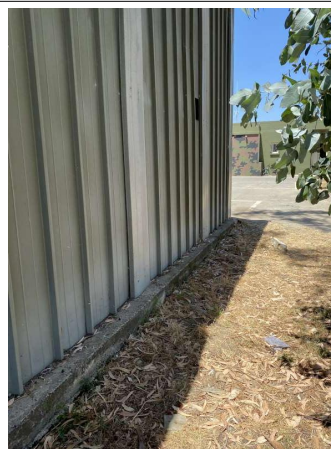
| Localisation | Ouvrage | Matériau ou produit | Description | N° Prél. | Critère de décision | Sondage / Observation | Présence d'amiante |
|---|---|---|---|---|---|---|---|
| Bâtiment 316 / Extérieur / Façade 3 | Bardage | Mastic | silicone, blanc(he), Mastic rondelle bacs acier | P008 | Résultat d'analyse | / | NON |

Prélèvement - P008 : Bâtiment 316 / Extérieur / Façade 3 -  
Mastic- (Absence d'amiante)

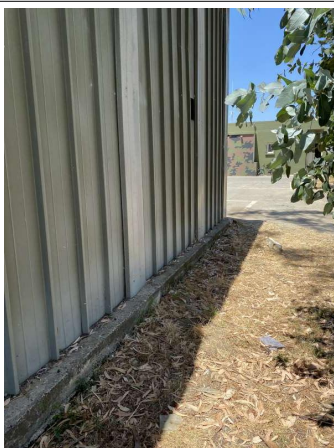
| Localisation | Ouvrage | Matériau ou produit | Description | N° Prél. | Critère de décision | Sondage / Observation | Présence d'amiante |
|---|---|---|---|---|---|---|---|
| Bâtiment 316 / Extérieur / Façade 3 | Bardage métallique | Peinture | décorative, vert(e), Peinture bacs acier | P009 | Résultat d'analyse | / | NON |

Prélèvement - P009 : Bâtiment 316 / Extérieur / Façade 3 -  
Peinture- (Absence d'amiante)

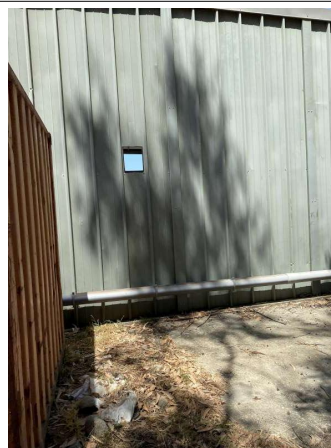
| Localisation | Ouvrage | Matériau ou produit | Description | N° Prél. | Critère de décision | Sondage / Observation | Présence d'amiante |
|---|---|---|---|---|---|---|---|
| Bâtiment 316 / Extérieur / Façade 2 | Bardage métallique | Peinture | décorative, vert(e), Peinture bacs acier | P010 | Résultat d'analyse | / | NON |

Prélèvement - P010 : Bâtiment 316 / Extérieur / Façade 2 -  
Peinture- (Absence d'amiante)
