**A l'attention de VERDIER PHILIPPE****Rapport de repérage des matériaux et produits contenant de l'amiante avant réalisation de travaux dans un immeuble bâti****Article R4412-97 du Code du Travail, Norme NF X 46-020 du 5 aout 2017**

**Date(s) du repérage :** du 12/04/2023 au 12/04/2023**Coordonnées du site :** 2B0342002K**Nom du site :** USID SOLENZARA - Antenne VENTISERI  
SOLENZARA 2**Immeuble bâti objet du repérage :**

Bât.362  
LIEU-DIT TRAVO  
BASE AERIENNE 126 VENTISERI SOLENZARA  
20240 VENTISERI

**Numéro d'affaire :** 14359868**Référence du rapport :** 14359868/S1.13.2.R**Rédigé le :** 18/05/2023**Par l'opérateur de repérage :** Laurent SERRUS**Date de la commande :** 12/04/2023

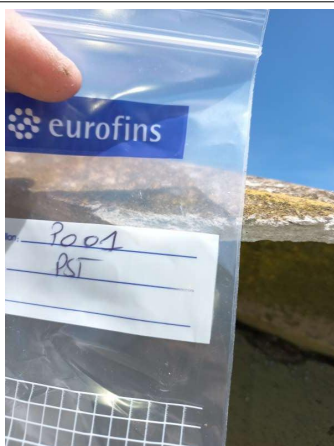
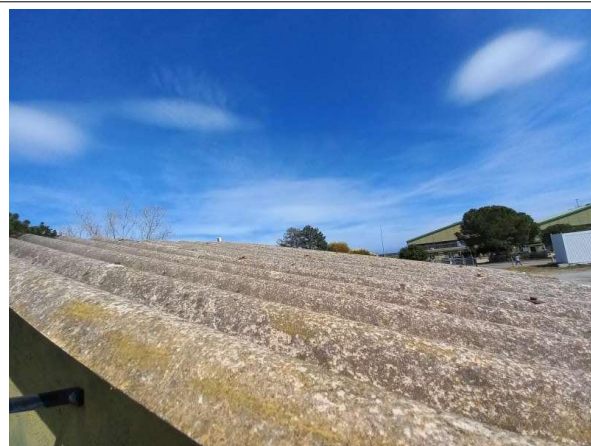
| Localisation | Ouvrage | Matériau ou produit | Description |
|---|---|---|---|
| Bât.0362 / R+01 / Toiture | Toiture | Plaque ondulée | fibres-ciment, gris(e) |

| Localisation | Ouvrage | Matériau ou produit | Description | N° Prél. | Critère de décision | Sondage / Observation | Présence d'amiante |
|---|---|---|---|---|---|---|---|
| Bât.0362 / R+01 / Toiture | Toiture | Plaque ondulée | fibre-ciment, gris(e) | P001 | Résultat d'analyse | / | OUI |

Prélèvement - P001 : Bât.0362 / R+01 / Toiture - Plaque ondulée- (Présence d'amiante)

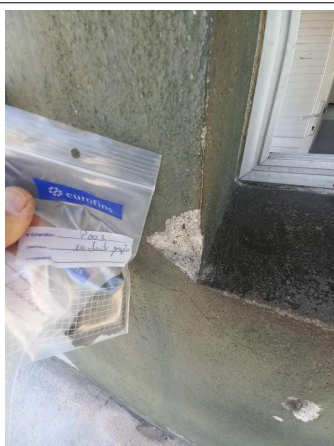
| Localisation | Ouvrage | Matériau ou produit | Description | N° Prél. | Critère de décision | Sondage / Observation | Présence d'amiante |
|---|---|---|---|---|---|---|---|
| Bât.0362 / Extérieur / Façade Est | Façade | Enduit projeté | compact, gris(e) | P002 | Résultat d'analyse | / | NON |

Prélèvement - P002 : Bât.0362 / Extérieur / Façade Est - Enduit projeté- (Absence d'amiante)

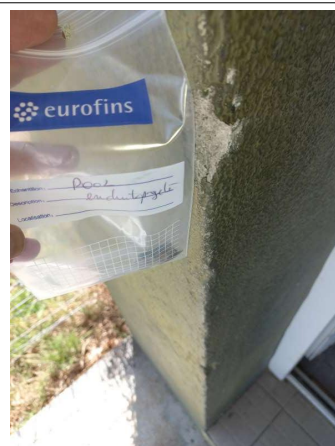
| Localisation | Ouvrage | Matériau ou produit | Description | N° Prél. | Critère de décision | Sondage / Observation | Présence d'amiante |
|---|---|---|---|---|---|---|---|
| Bât.0362 / Extérieur / Façade Nord | Façade | Enduit projeté | compact | P003 | Résultat d'analyse | / | NON |

Prélèvement - P003 : Bât.0362 / Extérieur / Façade Nord - Enduit projeté- (Absence d'amiante)

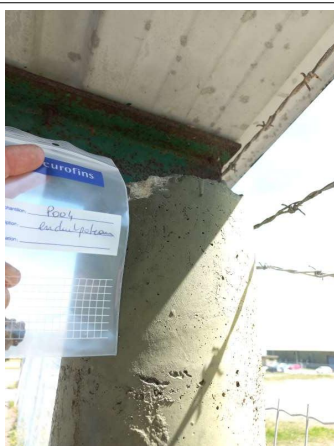
| Localisation | Ouvrage | Matériau ou produit | Description | N° Prél. | Critère de décision | Sondage / Observation | Présence d'amiante |
|---|---|---|---|---|---|---|---|
| Bât.0362 / Extérieur / Abords de la construction | Poteau | Enduit projeté | compact, gris(e) | P004 | Résultat d'analyse | / | NON |

Prélèvement - P004 : Bât.0362 / Extérieur / Abords de la construction - Enduit projeté- (Absence d'amiante)

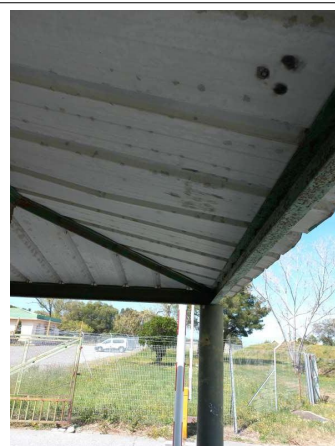
| Localisation | Ouvrage | Matériau ou produit | Description | N° Prél. | Critère de décision | Sondage / Observation | Présence d'amiante |
|---|---|---|---|---|---|---|---|
| Bât.0362 / Extérieur / Abords de la construction | Poteau | Enduit projeté | compact, gris(e) | P005 | Résultat d'analyse | / | NON |

Prélèvement - P005 : Bât.0362 / Extérieur / Abords de la construction - Enduit projeté- (Absence d'amiante)

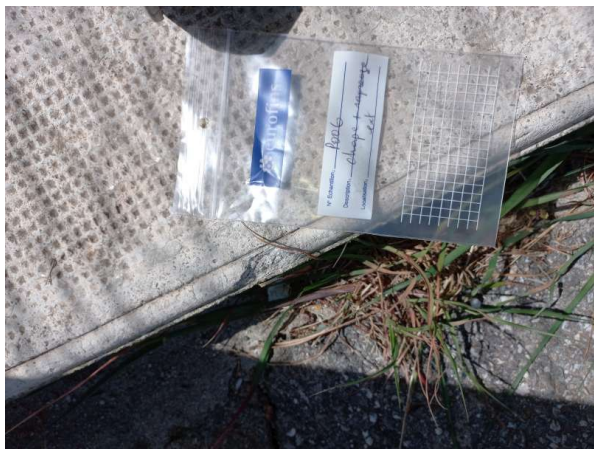
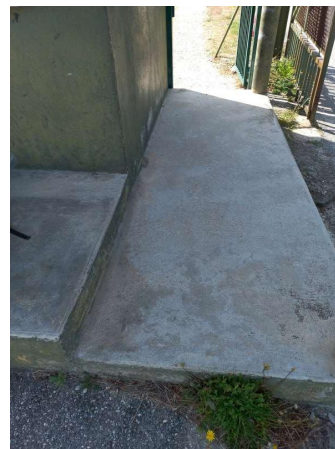
| Localisation | Ouvrage | Matériau ou produit | Description | N° Prél. | Critère de décision | Sondage / Observation | Présence d'amiante |
|---|---|---|---|---|---|---|---|
| Bât.0362 / Extérieur / Abords de la construction | Plancher | Ragréage | compact, gris(e), Ragréage + chape | P006 | Résultat d'analyse | / | NON |

Prélèvement - P006 : Bât.0362 / Extérieur / Abords de la construction - Ragréage- (Absence d'amiante)

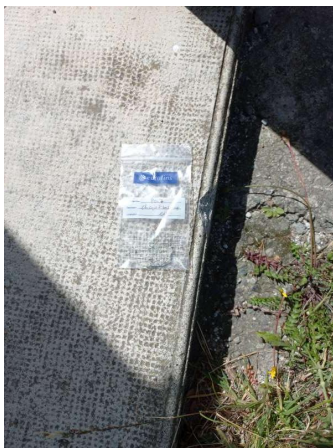
| Localisation | Ouvrage | Matériau ou produit | Description | N° Prél. | Critère de décision | Sondage / Observation | Présence d'amiante |
|---|---|---|---|---|---|---|---|
| Bât.0362 / Extérieur / Abords de la construction | Revêtement de sol | Ragréage | compact, gris(e) | P007 | Résultat d'analyse | / | NON |

Prélèvement - P007 : Bât.0362 / Extérieur / Abords de la construction - Ragréage- (Absence d'amiante)

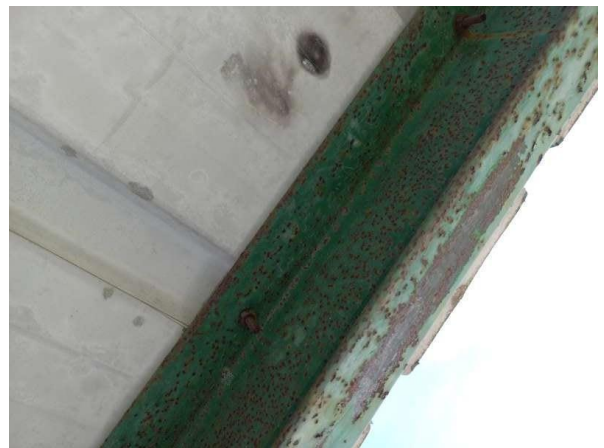
| Localisation | Ouvrage | Matériau ou produit | Description | N° Prél. | Critère de décision | Sondage / Observation | Présence d'amiante |
|---|---|---|---|---|---|---|---|
| Bât.0362 / Extérieur / Abords de la construction | Poutre | Peinture | épaisse, IPN Métal | P008 | Résultat d'analyse | / | NON |

Prélèvement - P008 : Bât.0362 / Extérieur / Abords de la construction - Peinture- (Absence d'amiante)

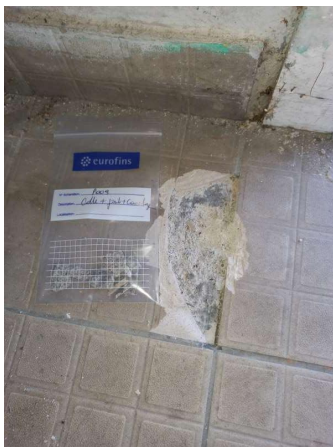
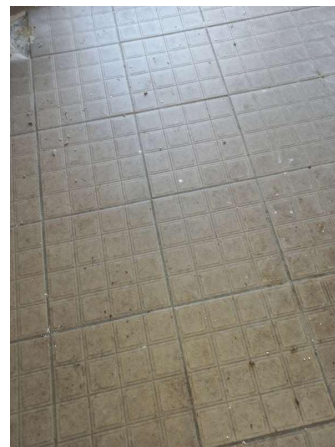
| Localisation | Ouvrage | Matériau ou produit | Description | N° Prél. | Critère de décision | Sondage / Observation | Présence d'amiante |
|---|---|---|---|---|---|---|---|
| Bât.0362 / RdC / Local 01 | Revêtement de sol | Colle de carrelage | gris(e), colle + joint + ragréage | P009 | Résultat d'analyse | / | NON |

Prélèvement - P009 : Bât.0362 / RdC / Local 01 - Colle de carrelage- (Absence d'amiante)

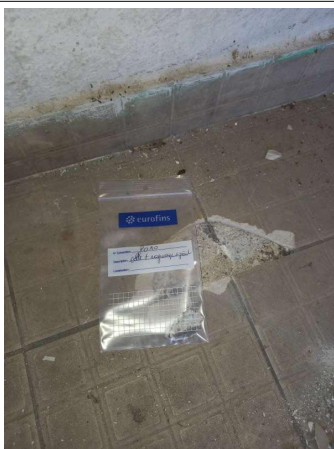
| Localisation | Ouvrage | Matériau ou produit | Description | N° Prél. | Critère de décision | Sondage / Observation | Présence d'amiante |
|---|---|---|---|---|---|---|---|
| Bât.0362 / RdC / Local 01 | Revêtement de sol | Colle de carrelage | gris(e) | P010 | Résultat d'analyse | / | NON |

Prélèvement - P010 : Bât.0362 / RdC / Local 01 - Colle de carrelage- (Absence d'amiante)

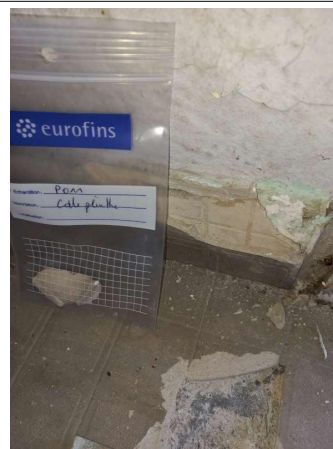
| Localisation | Ouvrage | Matériau ou produit | Description | N° Prél. | Critère de décision | Sondage / Observation | Présence d'amiante |
|---|---|---|---|---|---|---|---|
| Bât.0362 / RdC / Local 01 | Revêtement du mur | Colle de plinthe | blanc(he) | P011 | Résultat d'analyse | / | NON |

Prélèvement - P011 : Bât.0362 / RdC / Local 01 - Colle de plinthe- (Absence d'amiante)

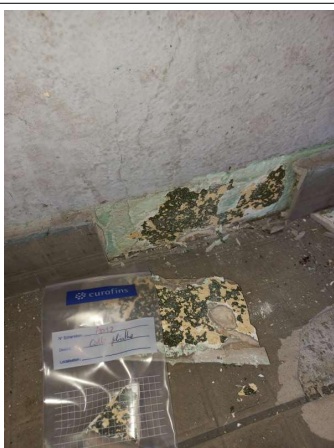
| Localisation | Ouvrage | Matériau ou produit | Description | N° Prél. | Critère de décision | Sondage / Observation | Présence d'amiante |
|---|---|---|---|---|---|---|---|
| Bât.0362 / RdC / Local 01 | Revêtement du mur | Colle de plinthe | blanche | P012 | Résultat d'analyse | / | NON |

Prélèvement - P012 : Bât.0362 / RdC / Local 01 - Colle de plinthe- (Absence d'amiante)

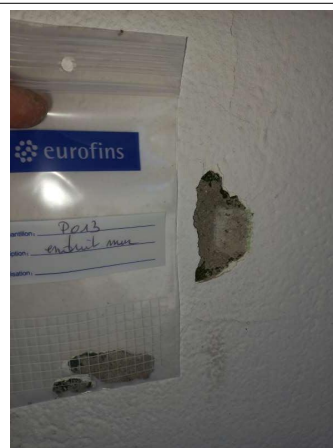
| Localisation | Ouvrage | Matériau ou produit | Description | N° Prél. | Critère de décision | Sondage / Observation | Présence d'amiante |
|---|---|---|---|---|---|---|---|
| Bât.0362 / RdC / Local 01 | Mur | Enduit projeté | compact, gris(e) | P013 | Résultat d'analyse | / | NON |

Prélèvement - P013 : Bât.0362 / RdC / Local 01 - Enduit projeté - (Absence d'amiante)

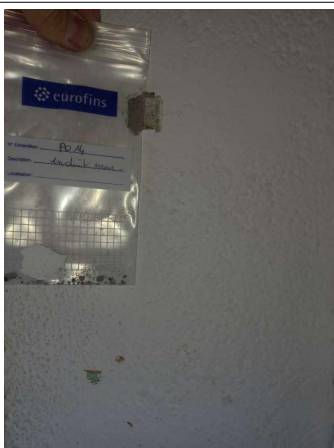
| Localisation | Ouvrage | Matériau ou produit | Description | N° Prél. | Critère de décision | Sondage / Observation | Présence d'amiante |
|---|---|---|---|---|---|---|---|
| Bât.0362 / RdC / Local 01 | Mur | Enduit projeté | compact, gris(e) | P014 | Résultat d'analyse | / | NON |

Prélèvement - P014 : Bât.0362 / RdC / Local 01 - Enduit projeté - (Absence d'amiante)

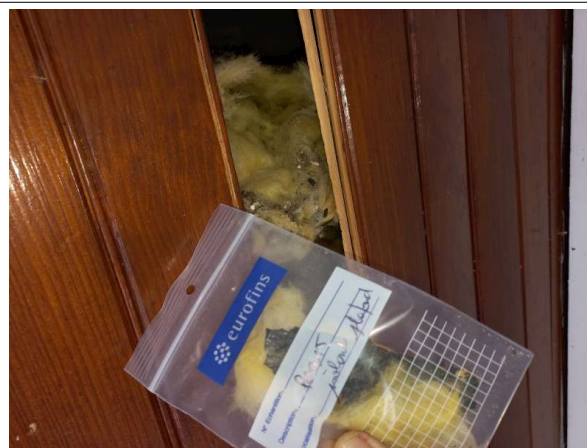
| Localisation | Ouvrage | Matériau ou produit | Description | N° Prél. | Critère de décision | Sondage / Observation | Présence d'amiante |
|---|---|---|---|---|---|---|---|
| Bât.0362 / RdC / Local 01 | Plafond | Isolant | laine de roche, jaune | P015 | Résultat d'analyse | / | NON |

Prélèvement - P015 : Bât.0362 / RdC / Local 01 - Isolant- (Absence d'amiante)

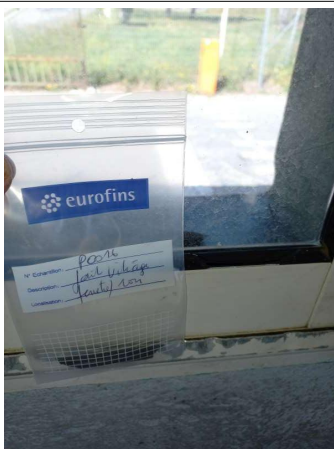
| Localisation | Ouvrage | Matériau ou produit | Description | N° Prél. | Critère de décision | Sondage / Observation | Présence d'amiante |
|---|---|---|---|---|---|---|---|
| Bât.0362 / RdC / Local 01 | Menuiserie extérieure | Joint de vitrage | souple, noir(e) | P016 | Résultat d'analyse | / | NON |

Prélèvement - P016 : Bât.0362 / RdC / Local 01 - Joint de vitrage- (Absence d'amiante)

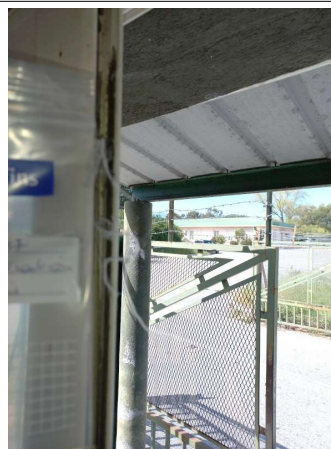
| Localisation | Ouvrage | Matériau ou produit | Description | N° Prél. | Critère de décision | Sondage / Observation | Présence d'amiante |
|---|---|---|---|---|---|---|---|
| Bât.0362 / RdC / Local 01 | Menuiserie extérieure | Joint | souple, noir(e), Joint ouvrant fenêtre | P017 | Résultat d'analyse | / | NON |

Prélèvement - P017 : Bât.0362 / RdC / Local 01 - Joint- (Absence d'amiante)

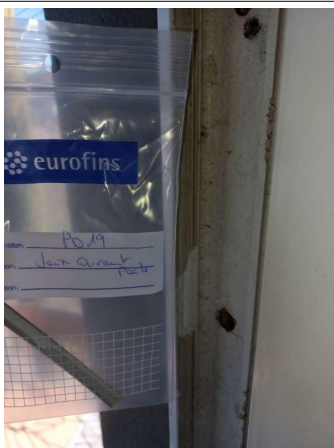
| Localisation | Ouvrage | Matériau ou produit | Description | N° Prél. | Critère de décision | Sondage / Observation | Présence d'amiante |
|---|---|---|---|---|---|---|---|
| Bât.0362 / RdC / Local 01 | Porte | Joint de porte | souple, noir(e), ouvrant porte | P019 | Résultat d'analyse | / | NON |

Prélèvement - P019 : Bât.0362 / RdC / Local 01 - Joint de porte - (Absence d'amiante)

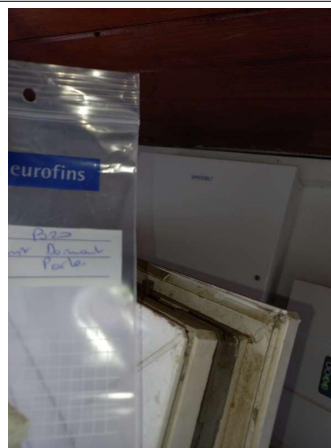
| Localisation | Ouvrage | Matériau ou produit | Description | N° Prél. | Critère de décision | Sondage / Observation | Présence d'amiante |
|---|---|---|---|---|---|---|---|
| Bât.0362 / RdC / Local 01 | Menuiserie extérieure | Joint d'étanchéité entre menuiserie et structure | souple, noir(e) | P020 | Résultat d'analyse | / | NON |

Prélèvement - P020 : Bât.0362 / RdC / Local 01 - Joint d'étanchéité entre menuiserie et structure- (Absence d'amiante)

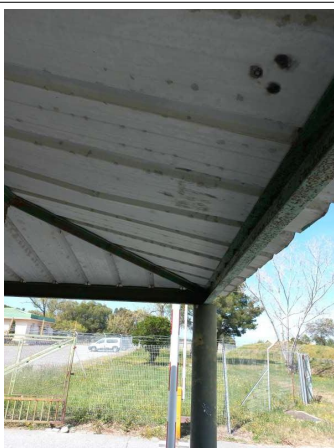
| Localisation | Ouvrage | Matériau ou produit | Description | N° Prél. | Critère de décision | Sondage / Observation | Présence d'amiante |
|---|---|---|---|---|---|---|---|
| Bât.0362 / R+01 / Toiture | Toiture | Plaque ondulée | métallique, Toitures auvent est et Nord | / | Ne contient pas d'amiante par nature | / | NON |

Déclaré - : Bât.0362 / R+01 / Toiture - Plaque ondulée- (Absence d'amiante)
