**Pré-Rapport de repérage des matériaux et produits contenant de l'amiante avant réalisation de travaux dans un immeuble bâti**

**Nom du site :** USID SOLENZARA - Antenne VENTISERI  
SOLENZARA 2

Bâtiment 0173  
LIEU-DIT TRAVO  
BASE AERIENNE 126 VENTISERI SOLENZARA  
20240 VENTISERI

**Référence du rapport :** 21880927/S4.5.3.R

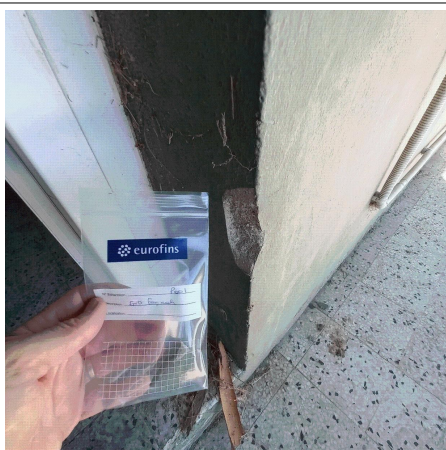
Prélèvement - P001 : Bât.00173 / Extérieur / Façade EST -  
Enduit projeté- (Absence d'amiante)

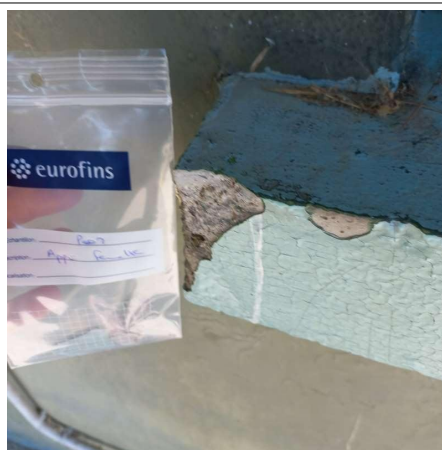
Prélèvement - P002 : Bât.00173 / Extérieur / Façade EST -  
Appui de fenêtre en fibres-ciment- (Absence d'amiante)

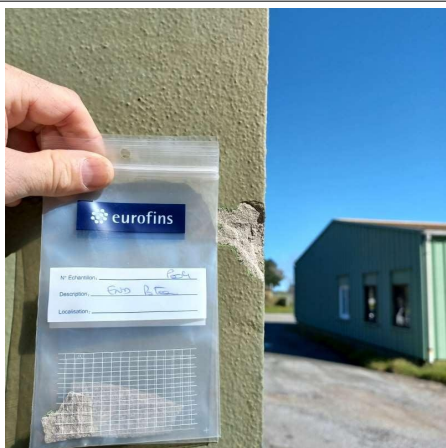
Prélèvement - P004 : Bât.00173 / Extérieur / Façade EST -  
Enduit projeté- (Absence d'amiante)

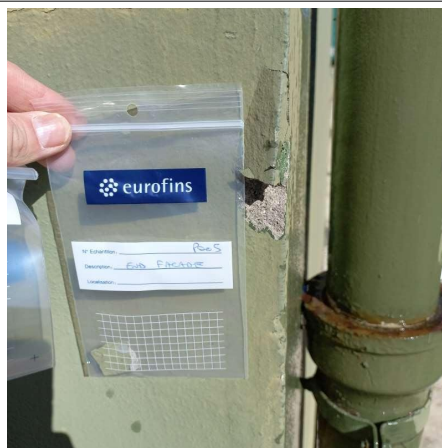
Prélèvement - P005 : Bât.00173 / Extérieur / Façade SUD -  
Enduit projeté- (Absence d'amiante)

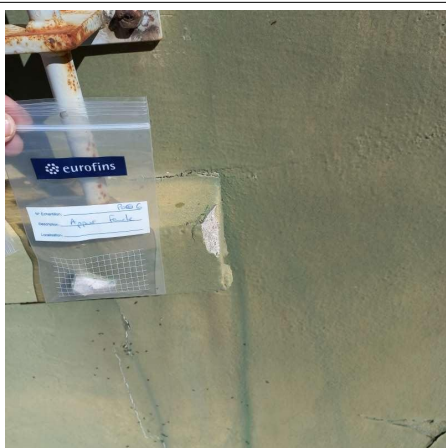
Prélèvement - P006 : Bât.00173 / Extérieur / Façade SUD -  
Appui de fenêtre en fibres-ciment- (Absence d'amiante)

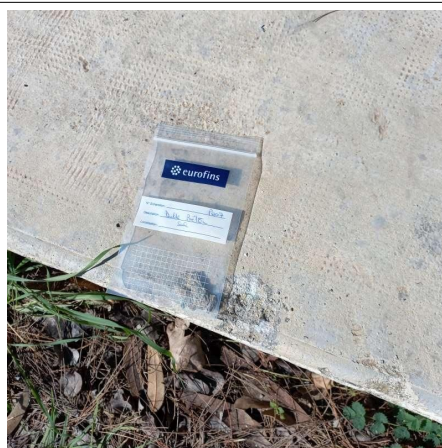
Prélèvement - P007 : Bât.00173 / Extérieur / Façade EST -  
Ragréage- (Absence d'amiante)

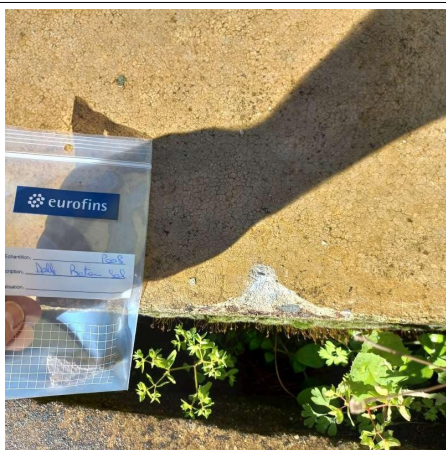
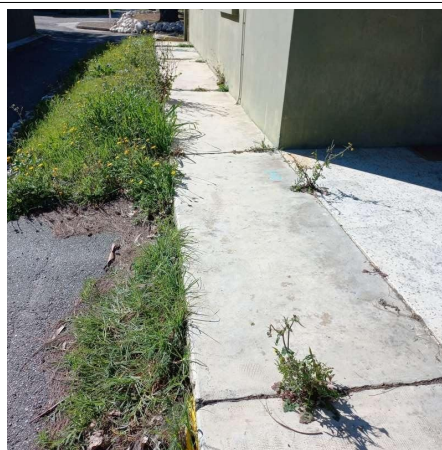
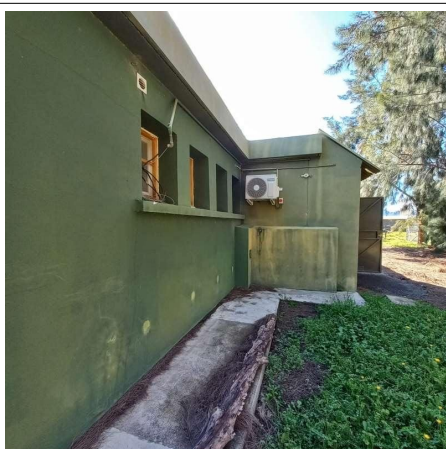
Prélèvement - P008 : Bât.00173 / Extérieur / Façade SUD -  
Ragréage- (Absence d'amiante)

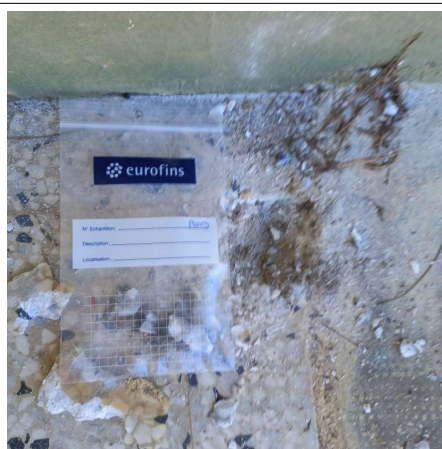
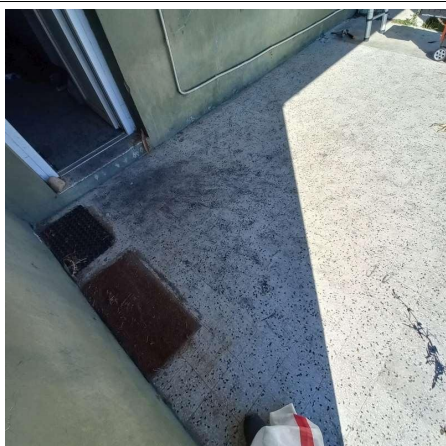
Prélèvement - P009 : Bât.00173 / Extérieur / Façade EST -  
Colle de carrelage- (Absence d'amiante)

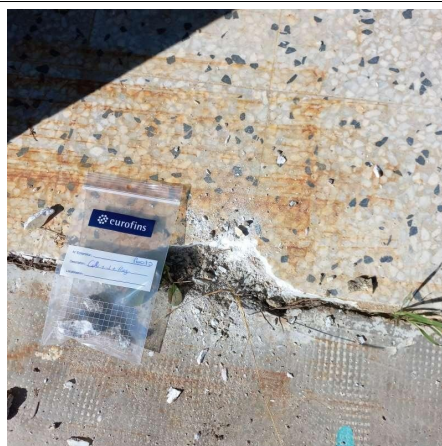
Prélèvement - P010 : Bât.00173 / Extérieur / Façade EST -  
Colle de carrelage- (Absence d'amiante)

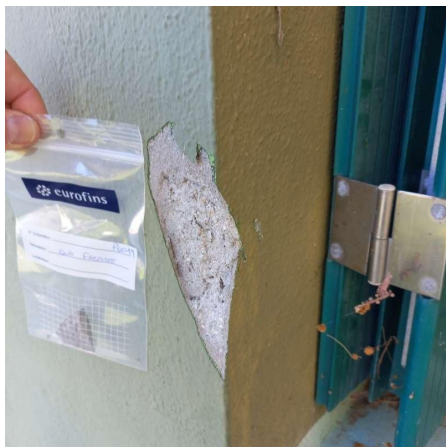
Prélèvement - P011 : Bât.00173 / Extérieur / Façade NORD -  
Enduit projeté- (Absence d'amiante)

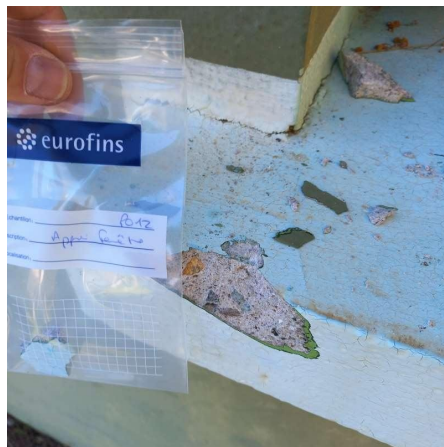
Prélèvement - P012 : Bât.00173 / Extérieur / Façade NORD -  
Appui de fenêtre en fibres-ciment- (Absence d'amiante)

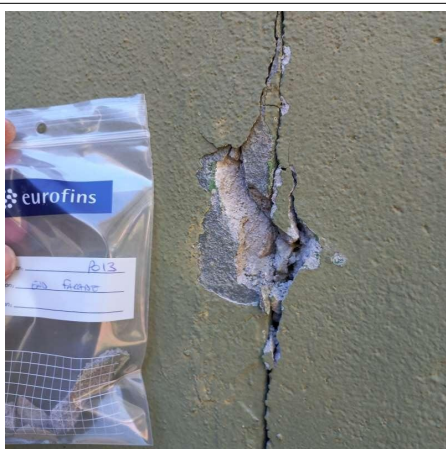
| Matériaux et produits listés en annexe A de la norme NF X 46-020 concernés par les travaux prévus | | | |
|---|---|---|---|
| Bât.00173 / Extérieur / Façade OUEST | Façade | Enduit projeté | compact, peint, gris(e) |

Prélèvement - P013 : Bât.00173 / Extérieur / Façade OUEST -  
Enduit projeté- (Présence d'amiante)

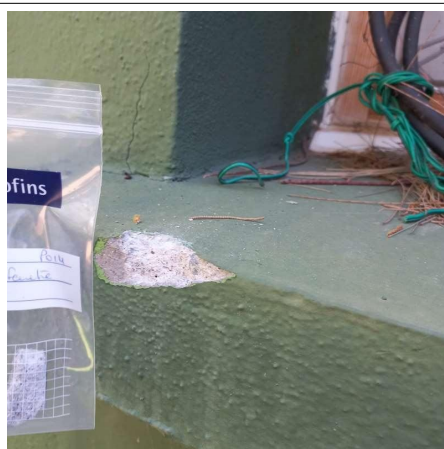
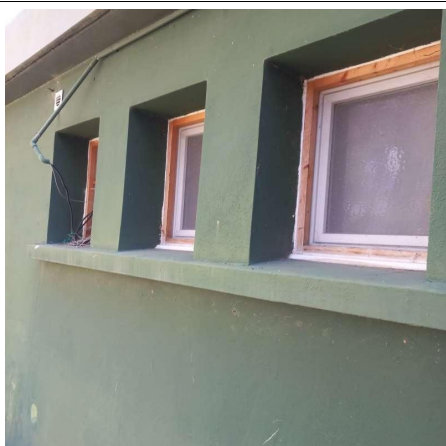
Prélèvement - P014 : Bât.00173 / Extérieur / Façade OUEST -  
Appui de fenêtre en fibres-ciment- (Absence d'amiante)

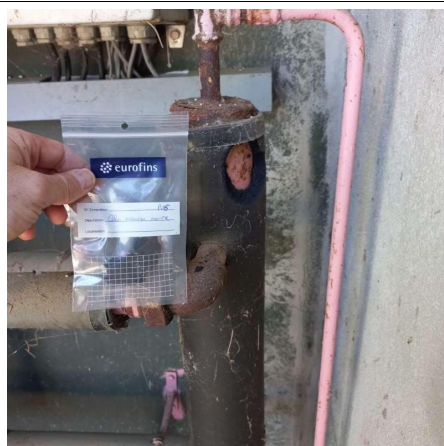
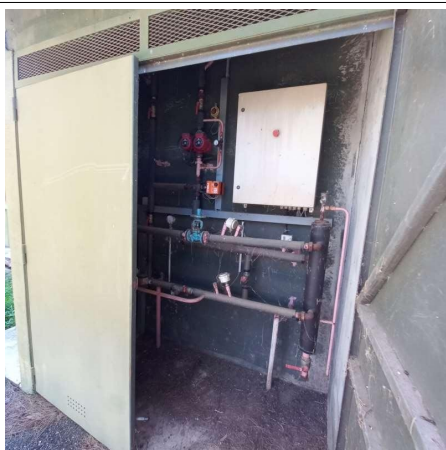
Prélèvement - P015 : Bât.00173 / Extérieur / Local Technique  
Ouest - Calorifugeage- (Absence d'amiante)

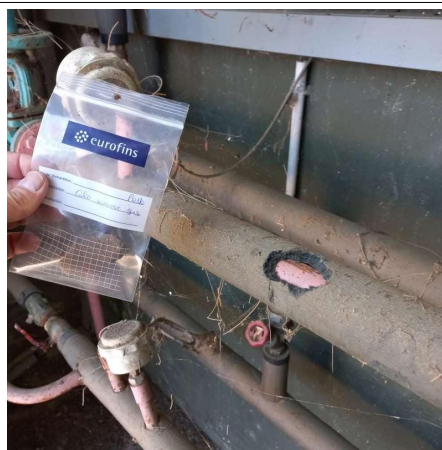
Prélèvement - P016 : Bât.00173 / Extérieur / Local Technique Ouest - Calorifugeage- (Absence d'amiante)

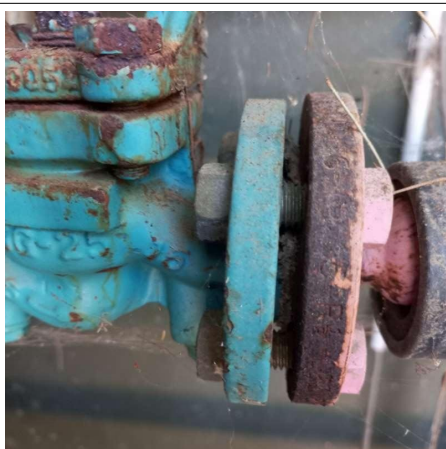
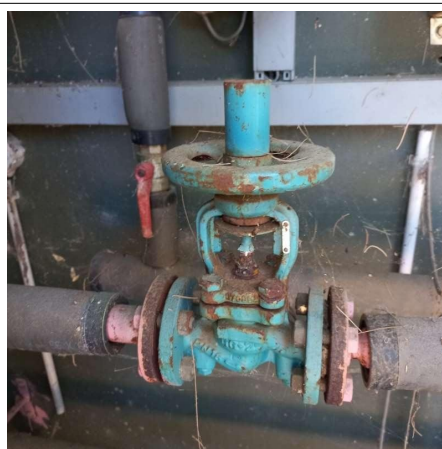
| Matériaux et produits listés en annexe A de la norme NF X 46-020 concernés par les travaux prévus | | | |
|---|---|---|---|
| Bât.00173 / Extérieur / Local Technique Ouest | Conduit | Joint de bride | fibreux, gris(e), marron |

Prélèvement - P017 : Bât.00173 / Extérieur / Local Technique Ouest - Joint de bride- (Présence d'amiante)

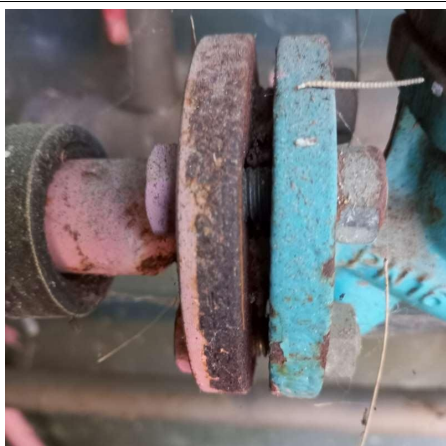
| Matériaux et produits listés en annexe A de la norme NF X 46-020 concernés par les travaux prévus | | | |
|---|---|---|---|
| Bât.00173 / Extérieur / Local Technique Ouest | Conduit | Joint de bride | fibreux, gris(e), marron |

Prélèvement - P018 : Bât.00173 / Extérieur / Local Technique Ouest - Joint de bride- (Présence d'amiante)

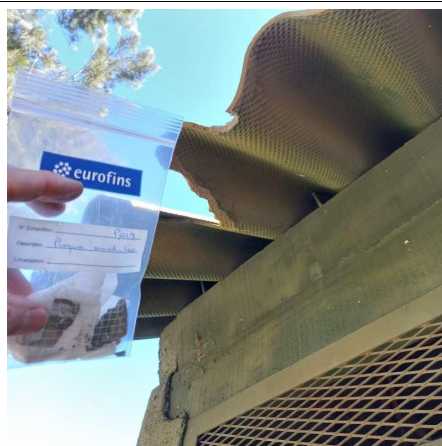
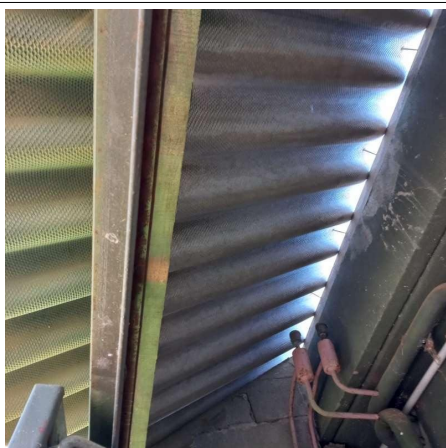
| Matériaux et produits listés en annexe A de la norme NF X 46-020 concernés par les travaux prévus | | | |
|---|---|---|---|
| Bât.00173 / Extérieur / Local Technique Ouest | Toiture | Plaque ondulée | fibre-ciment, gris(e) |

Prélèvement - P019 : Bât.00173 / Extérieur / Local Technique Ouest - Plaque ondulée- (Présence d'amiante)

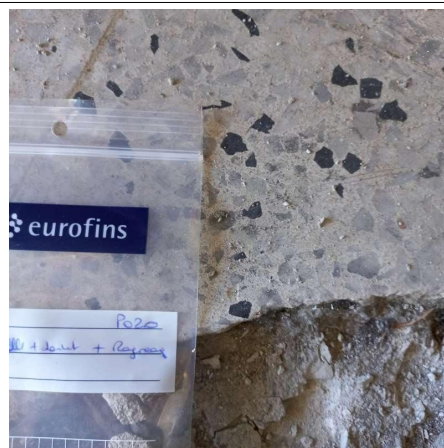
Prélèvement - P020 : Bât.00173 / RdC / Entrée - Colle de carrelage- **(Absence d'amiante)**

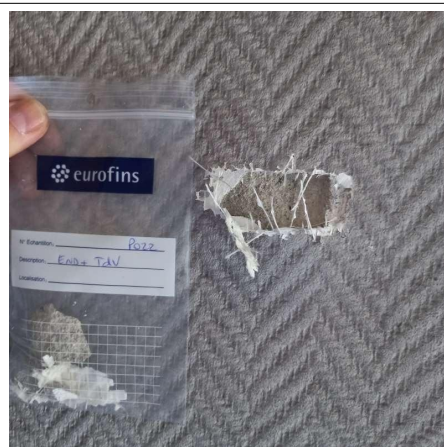
Prélèvement - P022 : Bât.00173 / RdC / Entrée - Enduit- **(Absence d'amiante)**

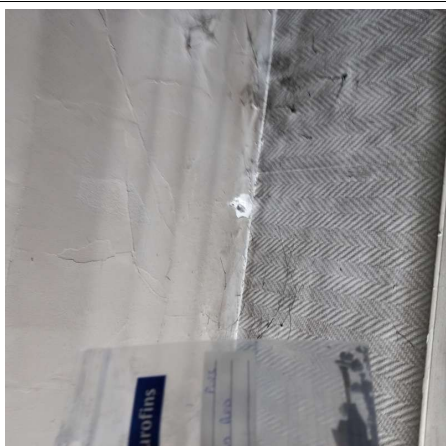
Prélèvement - P023 : Bât.00173 / RdC / Entrée - Enduit lissé- **(Absence d'amiante)**

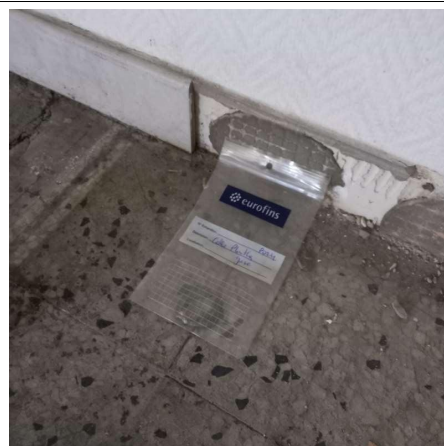
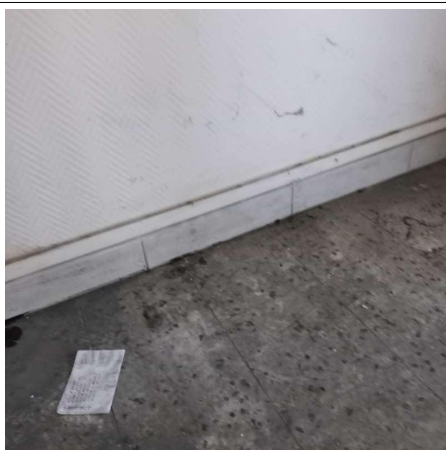
Prélèvement - P024 : Bât.00173 / RdC / Salle Instruction - Colle de plinthe- **(Absence d'amiante)**

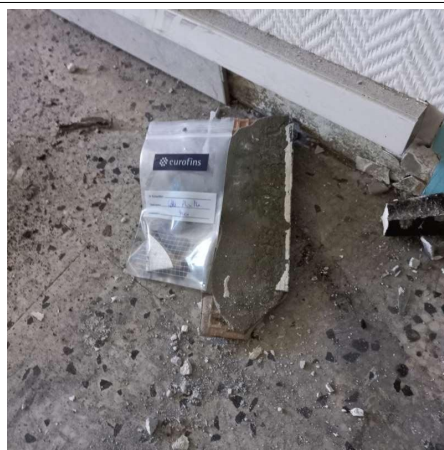
Prélèvement - P025 : Bât.00173 / RdC / Salle Instruction - Colle de plinthe- (Absence d'amiante)

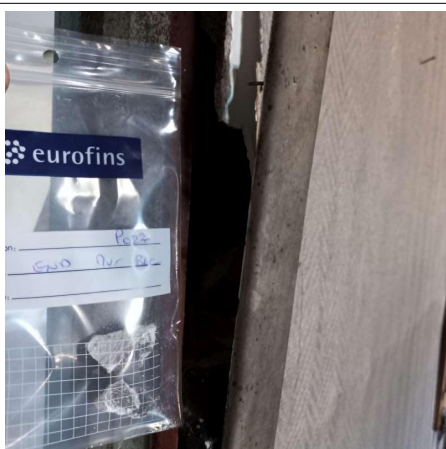
Prélèvement - P026 : Bât.00173 / RdC / Salle Instruction - Enduit lissé- (Absence d'amiante)

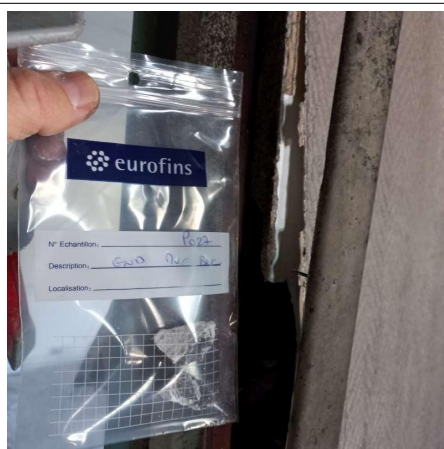
Prélèvement - P027 : Bât.00173 / RdC / Bureau 01 - Enduit lissé- (Absence d'amiante)

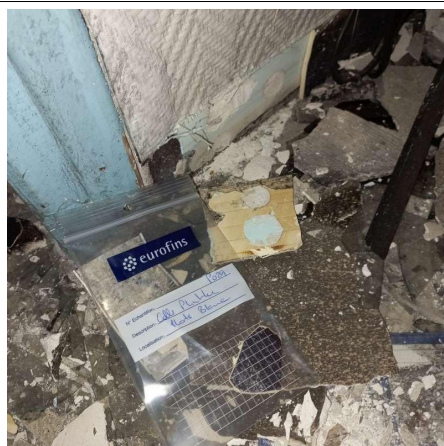
Prélèvement - P029 : Bât.00173 / RdC / Bureau 01 - Colle de plinthe- (Absence d'amiante)

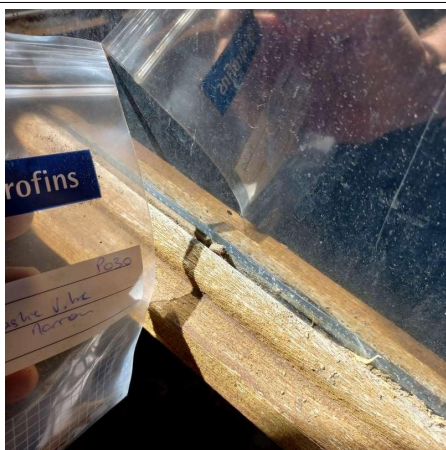
Prélèvement - P030 : Bât.00173 / RdC / Bureau 01 - Mastic-  
(Absence d'amiante)

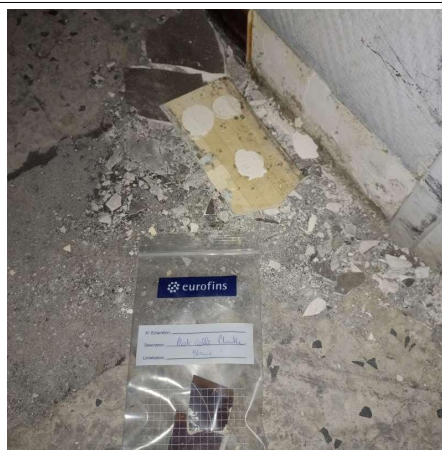
Prélèvement - P031 : Bât.00173 / RdC / Dégagement 02 - Colle  
de plinthe- (Absence d'amiante)

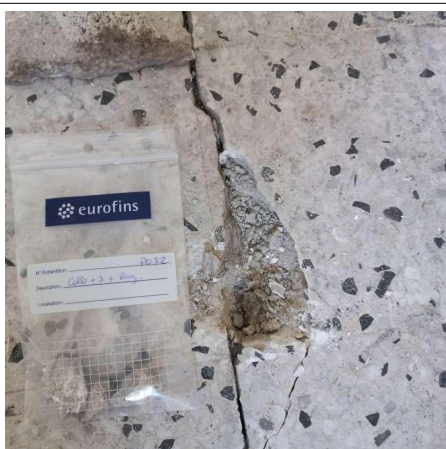
Prélèvement - P032 : Bât.00173 / RdC / Bureau 02 - Colle de  
carrelage- (Absence d'amiante)

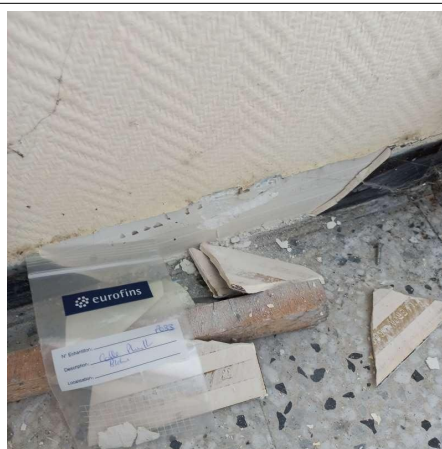
Prélèvement - P033 : Bât.00173 / RdC / Bureau 02 - Colle de  
plinthe- (Absence d'amiante)

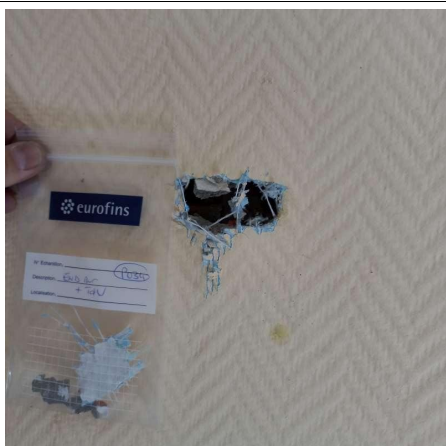
Prélèvement - P034 : Bât.00173 / RdC / Bureau 02 - Enduit  
lissé- (Absence d'amiante)

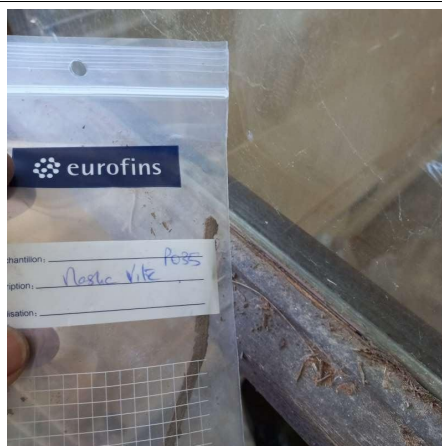
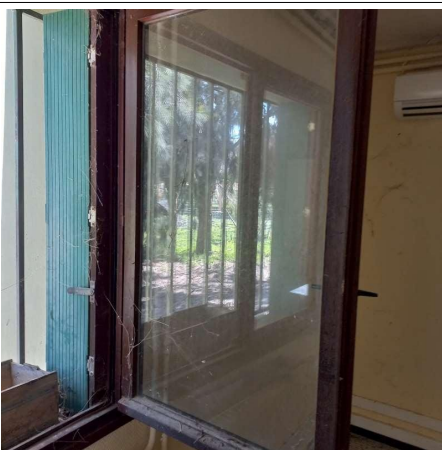
| Matériaux et produits listés en annexe A de la norme NF X 46-020 concernés par les travaux prévus | | | |
|---|---|---|---|
| Bât.00173 / RdC / Bureau 03 | Vitrage | Mastic | marron, 11 Fenêtres huisseries bois au total. |

Prélèvement - P035 : Bât.00173 / RdC / Bureau 03 - Mastic-  
(Présence d'amiante)

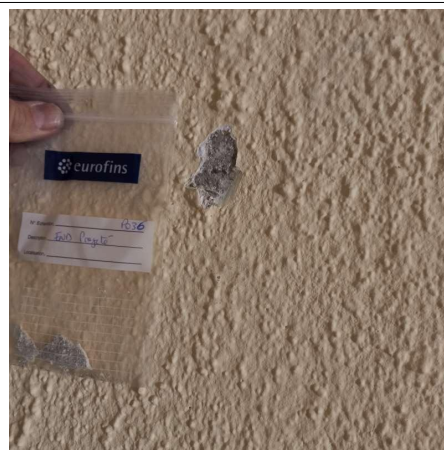
| Matériaux et produits listés en annexe A de la norme NF X 46-020 concernés par les travaux prévus | | | |
|---|---|---|---|
| Bât.00173 / RdC / Bureau 03 | Cloison | Enduit projeté | compact, gris(e) |

Prélèvement - P036 : Bât.00173 / RdC / Bureau 03 - Enduit  
projeté- (Présence d'amiante)

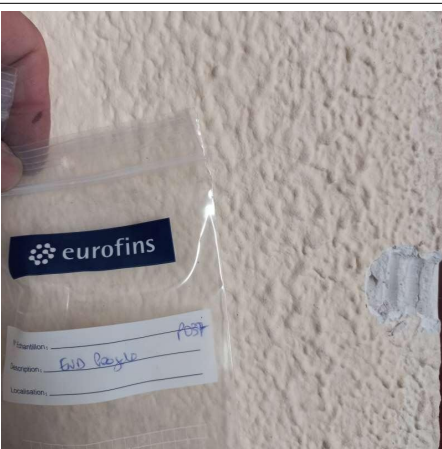
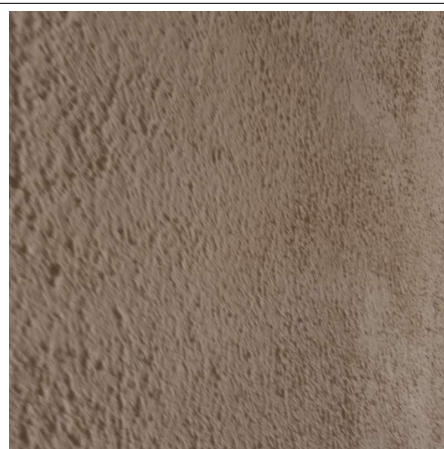
Prélèvement - P037 : Bât.00173 / RdC / Bureau 03 - Enduit  
projeté- (Absence d'amiante)

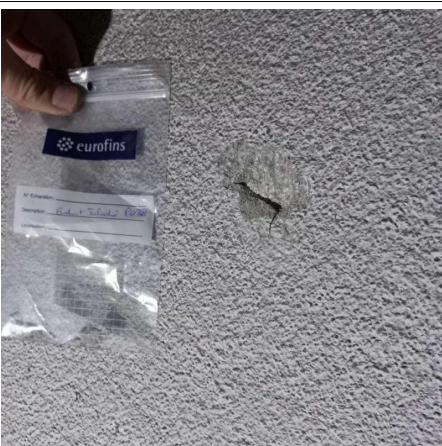
Prélèvement - P038 : Bât.00173 / RdC / Sanitaires 01 - Enduit  
taloché- (Absence d'amiante)

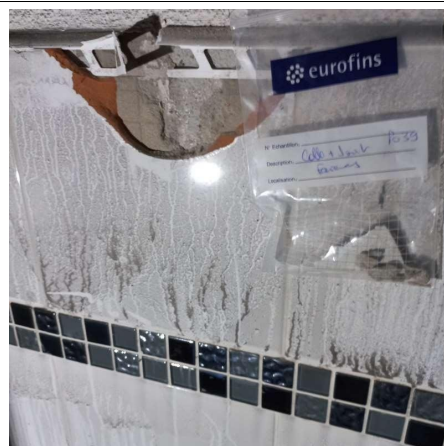
Prélèvement - P039 : Bât.00173 / RdC / Sanitaires 01 - Colle de  
faïence- (Absence d'amiante)

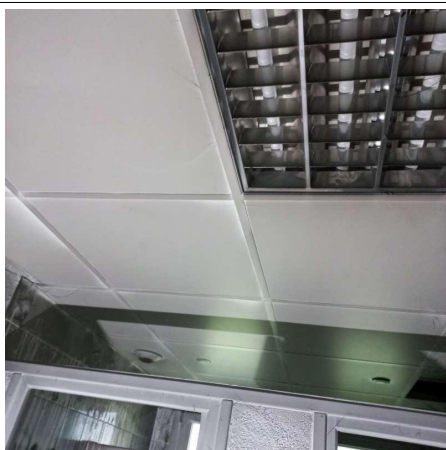
Prélèvement - P040 : Bât.00173 / RdC / Sanitaires 01 - Faux plafond- (Absence d'amiante)

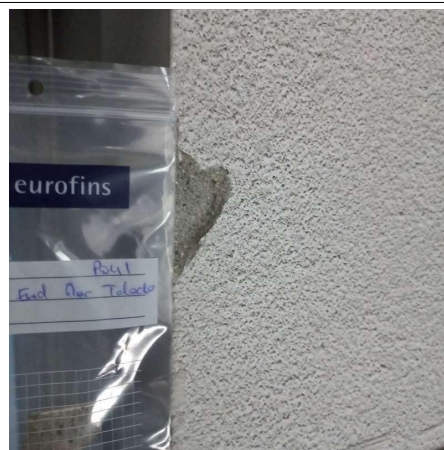
Prélèvement - P041 : Bât.00173 / RdC / Sanitaires 02 - Enduit taloché- (Absence d'amiante)

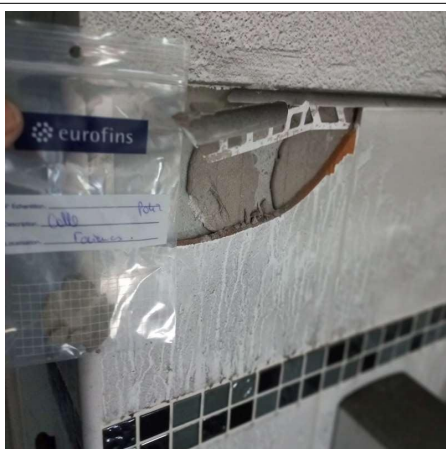
Prélèvement - P042 : Bât.00173 / RdC / Sanitaires 02 - Colle de faïence- (Absence d'amiante)

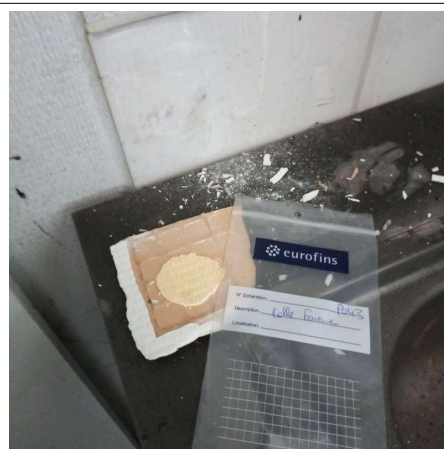
Prélèvement - P043 : Bât.00173 / RdC / Salle de Repos - Colle de faïence- (Absence d'amiante)

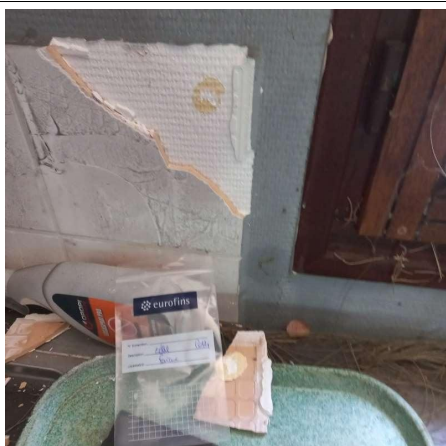
Prélèvement - P044 : Bât.00173 / RdC / Salle de Repos - Colle de faïence- (Absence d'amiante)

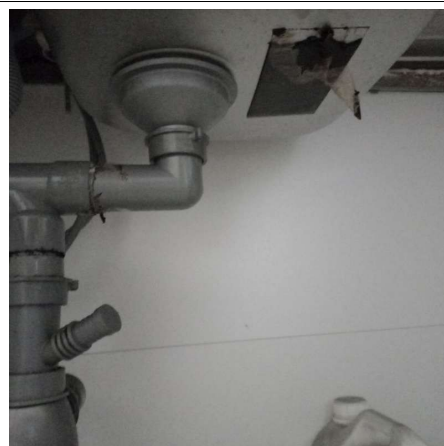
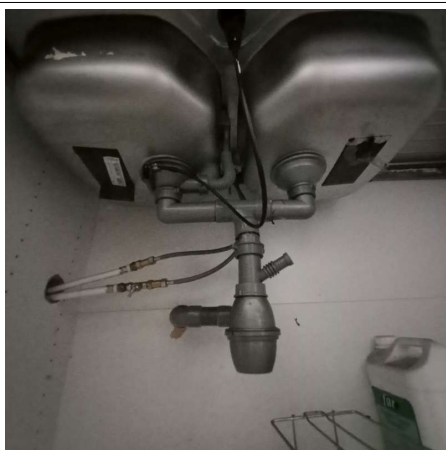
Prélèvement - P045 : Bât.00173 / RdC / Salle de Repos - Plaque bitumineuse- (Absence d'amiante)

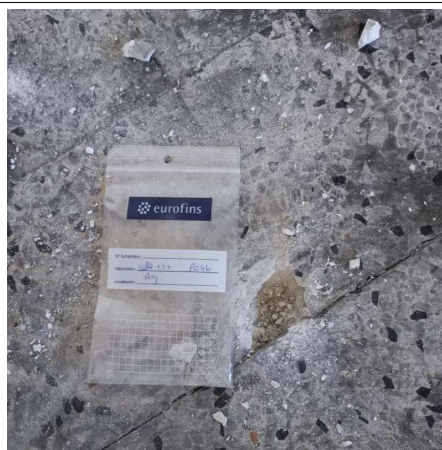
Prélèvement - P046 : Bât.00173 / RdC / Bureau 05 - Colle de  
carrelage- (Absence d'amiante)

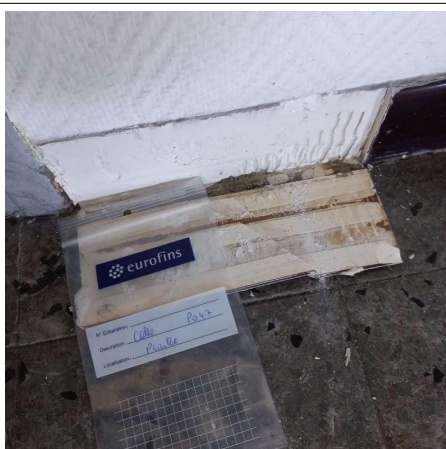
Prélèvement - P047 : Bât.00173 / RdC / Bureau 05 - Colle de  
plinthe- (Absence d'amiante)

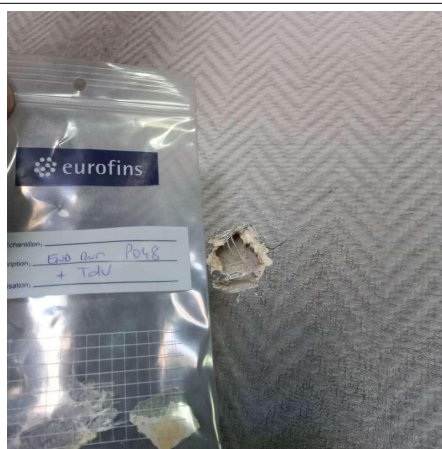
Prélèvement - P048 : Bât.00173 / RdC / Bureau 05 - Enduit-  
(Absence d'amiante)

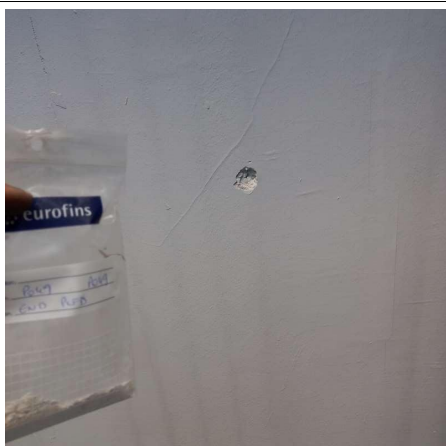
Prélèvement - P049 : Bât.00173 / RdC / Bureau 05 - Enduit  
lissé- (Absence d'amiante)

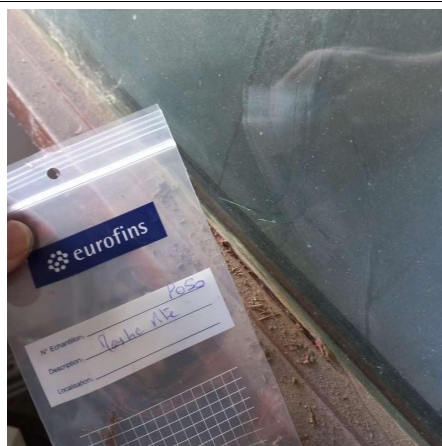
| Matériaux et produits listés en annexe A de la norme NF X 46-020 concernés par les travaux prévus | | | |
|---|---|---|---|
| Bât.00173 / RdC / Bureau 05 | Vitrage | Mastic | marron |

Prélèvement - P050 : Bât.00173 / RdC / Bureau 05 - Mastic-  
(Présence d'amiante)

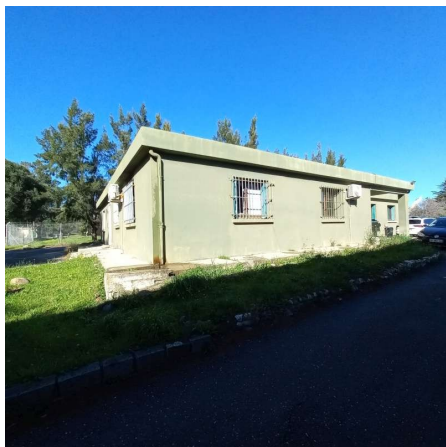
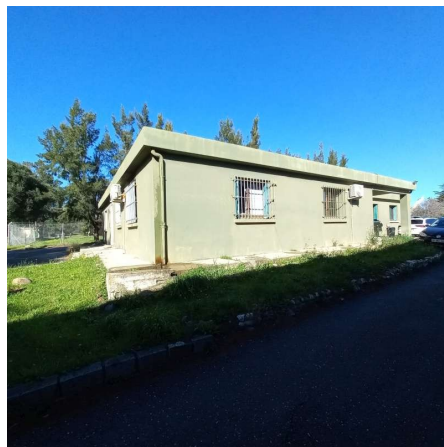
Déclaré - : Bât.00173 / Extérieur / Façade EST - Conduit d'eau  
pluviale- (Absence d'amiante)
