**BUSE P7657 – Buse de Nods**

**OUVRAGE N° 2**

**INSPECTION DETAILLEE DE BUSES LOT 2 & 4**

**Rapport n° 21.227-2-02**

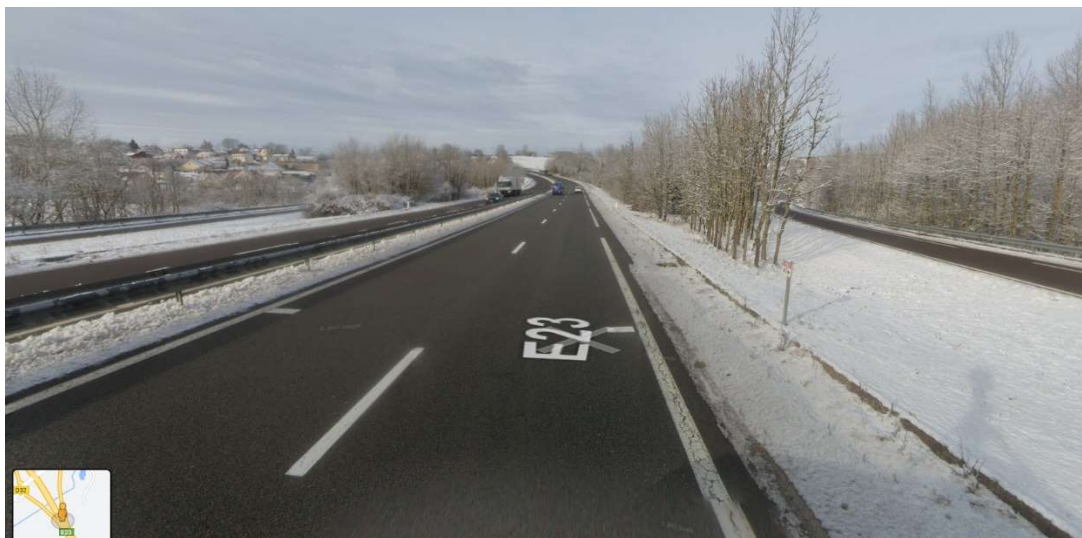
La voie portée est la RN57. Le revêtement et le marquage sont en bon état général.

*Photo 1* – Voie portée N57 direction Besançon

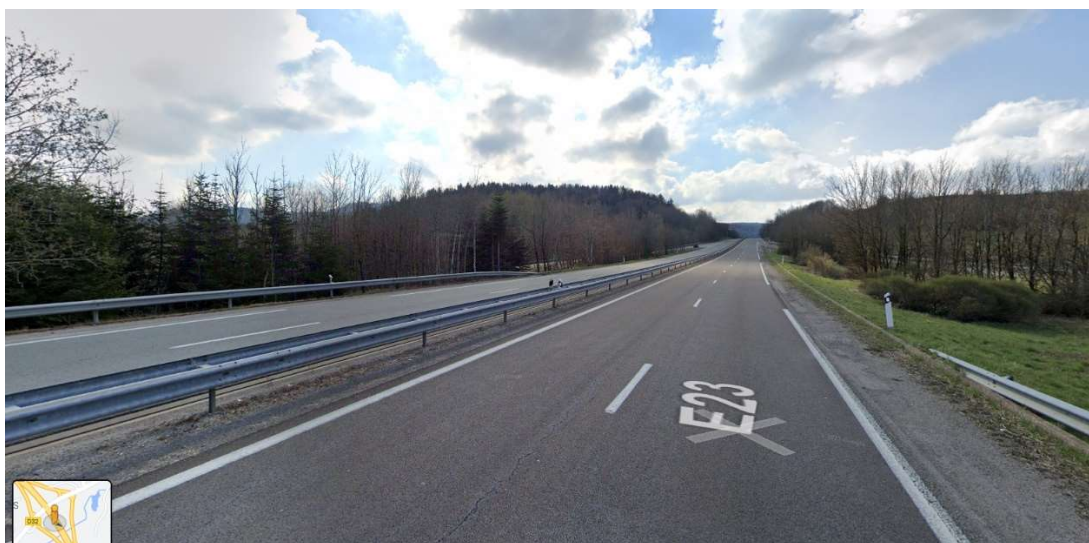
*Photo 2* - Voie portée N57

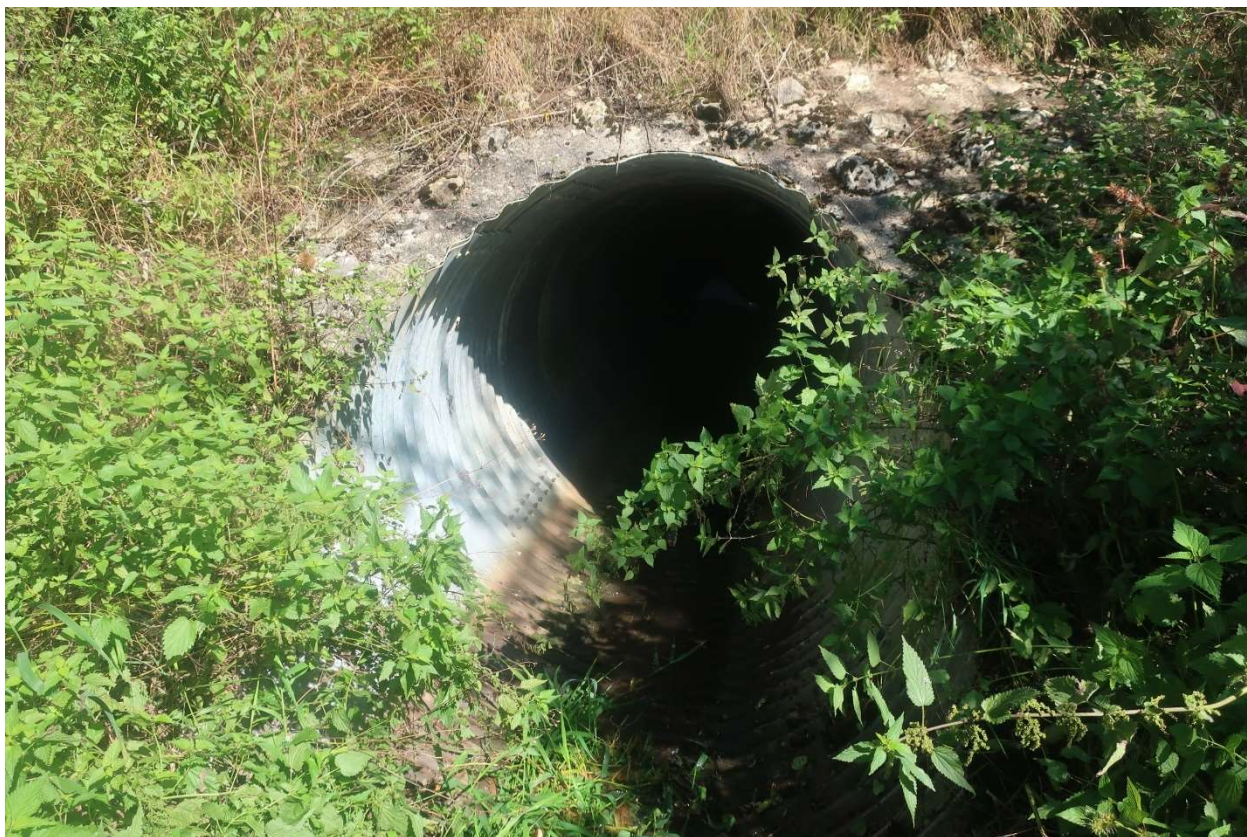
Présence de végétation envahissante.

Le talus amont est non perreyé avec 20 cm de béton autour de la buse métallique, voir photo 3.

*Photo 3* – Amont – vue de la buse

| PARTIE D'OUVRAGE | DEFAULTS RELEVES | NOTE IQOA | PHOTO | PROPOSITIONS D'ACTION | Entretien<br>Réparations |
|---|---|---|---|---|---|
| Aval et amont de la buse | Présence de végétation envahissante et branches en travers du cours d'eau | 2E | 3 à 6 | Nettoyage | Entretien |

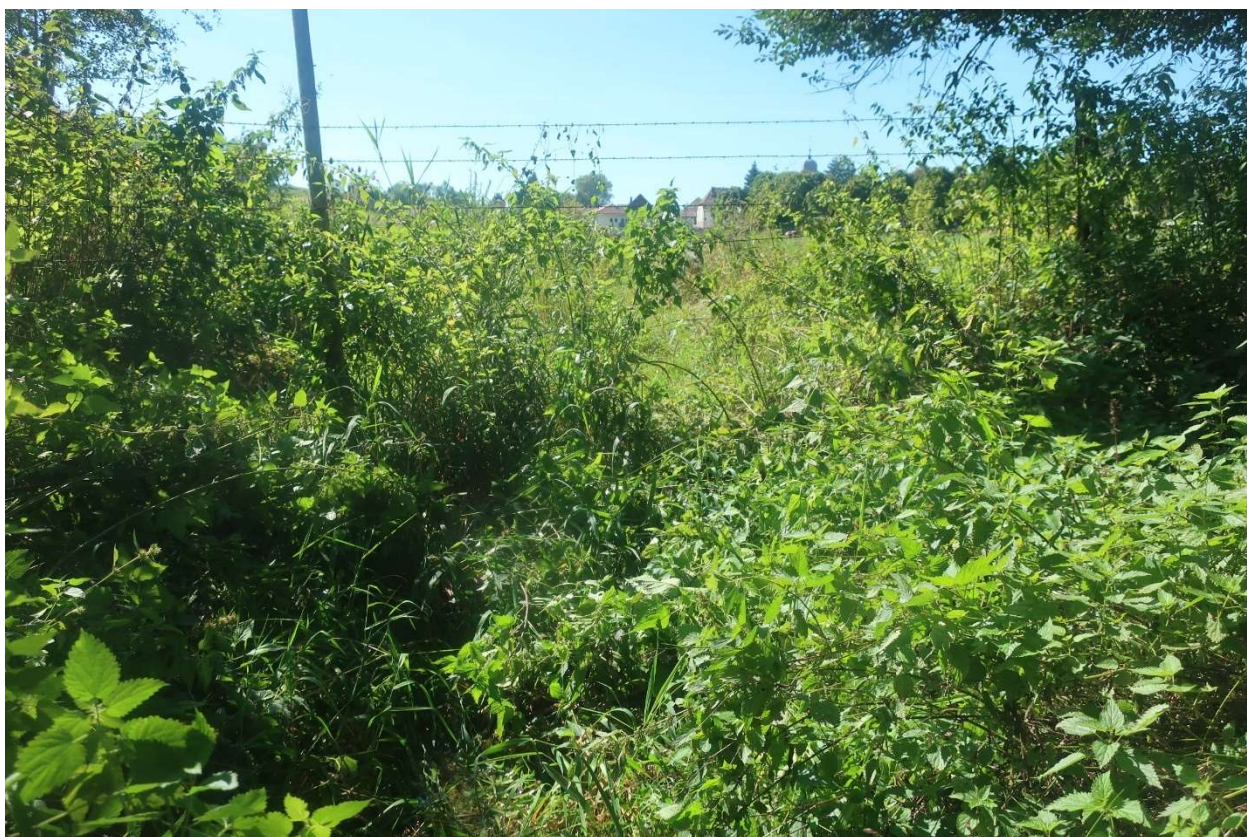
Présence de végétation envahissante en amont de la buse, voir photo 4 et de branches en travers du cours d'eau à l'aval, voir photo6.

*Photo 4* – Amont – vue du cours d'eau vers l'amont

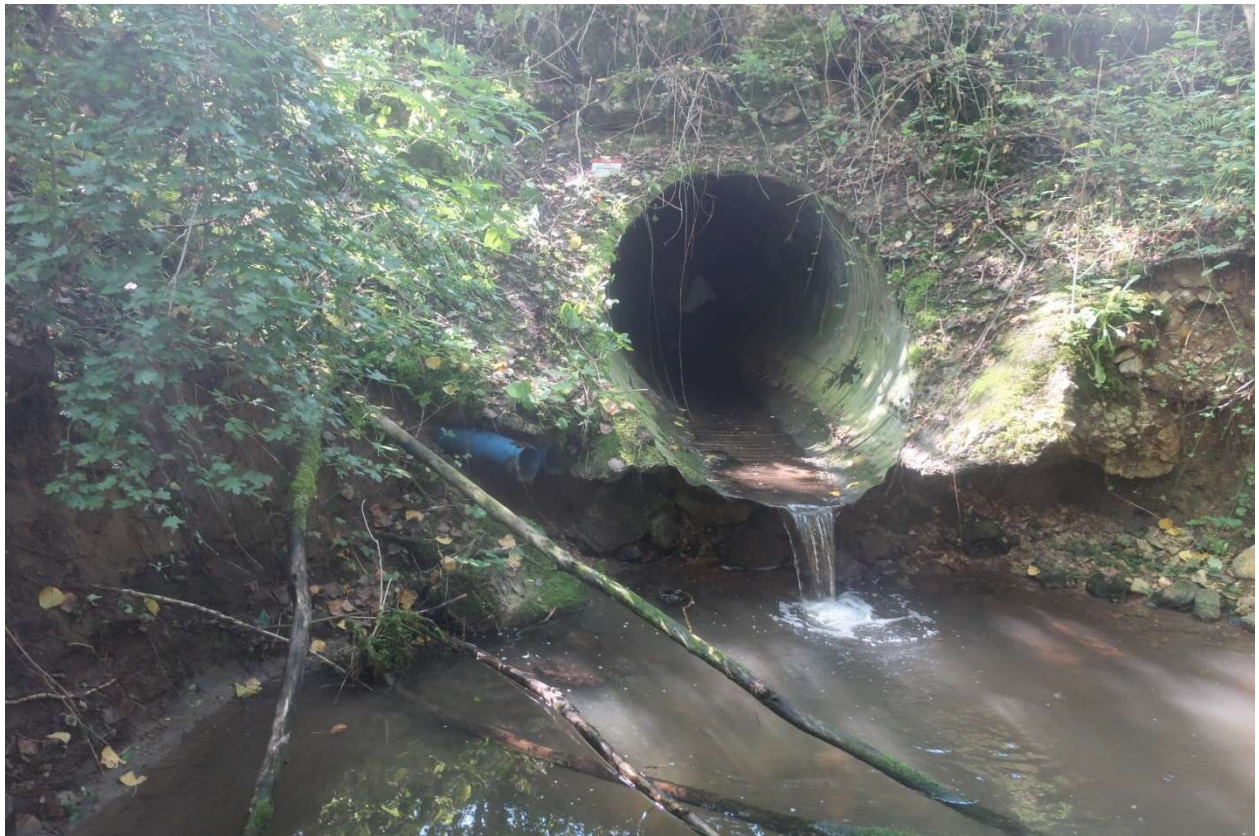
Le radier est constitué par la tôle 1 de la buse. Il est recouvert par environ 5cm de sédiments sur toute sa longueur, voir photo 5.

Présence d'un affouillement d'environ 50cm sous la buse métallique et de végétation envahissante.

Idem talus amont, avec présence d'un arbre affouillement sous la buse, voir photo 5.

*Photo 5* – Aval – vue de la buse

| PARTIE D'OUVRAGE | DEFAULTS RELEVES | NOTE IQOA | PHOTO | PROPOSITIONS D'ACTION | Entretien<br>Réparations |
|---|---|---|---|---|---|
| Aval de la buse | Affouillement sous la buse | 2E | 5 | Mise en place d'enrochements bétonnés | Réparation |

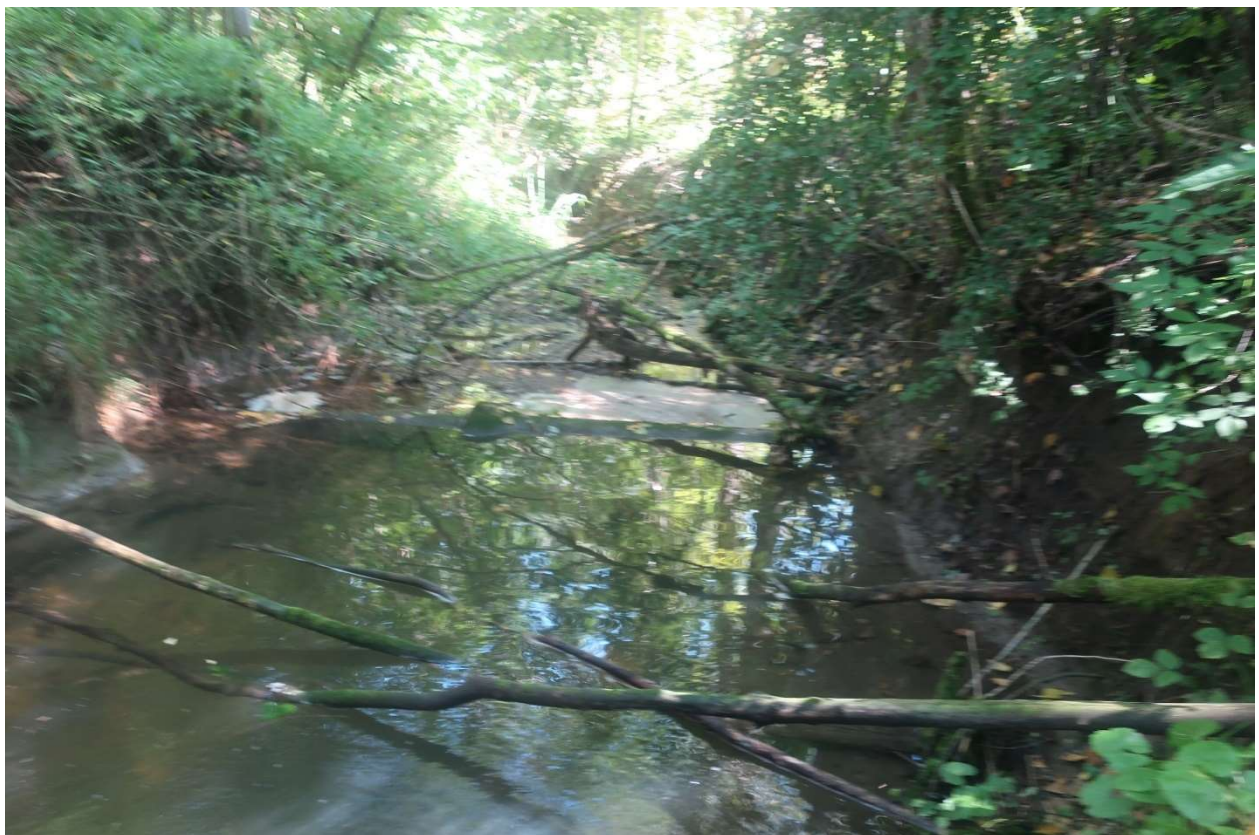
*Photo 6* – Aval – vue du cours d'eau vers l'aval

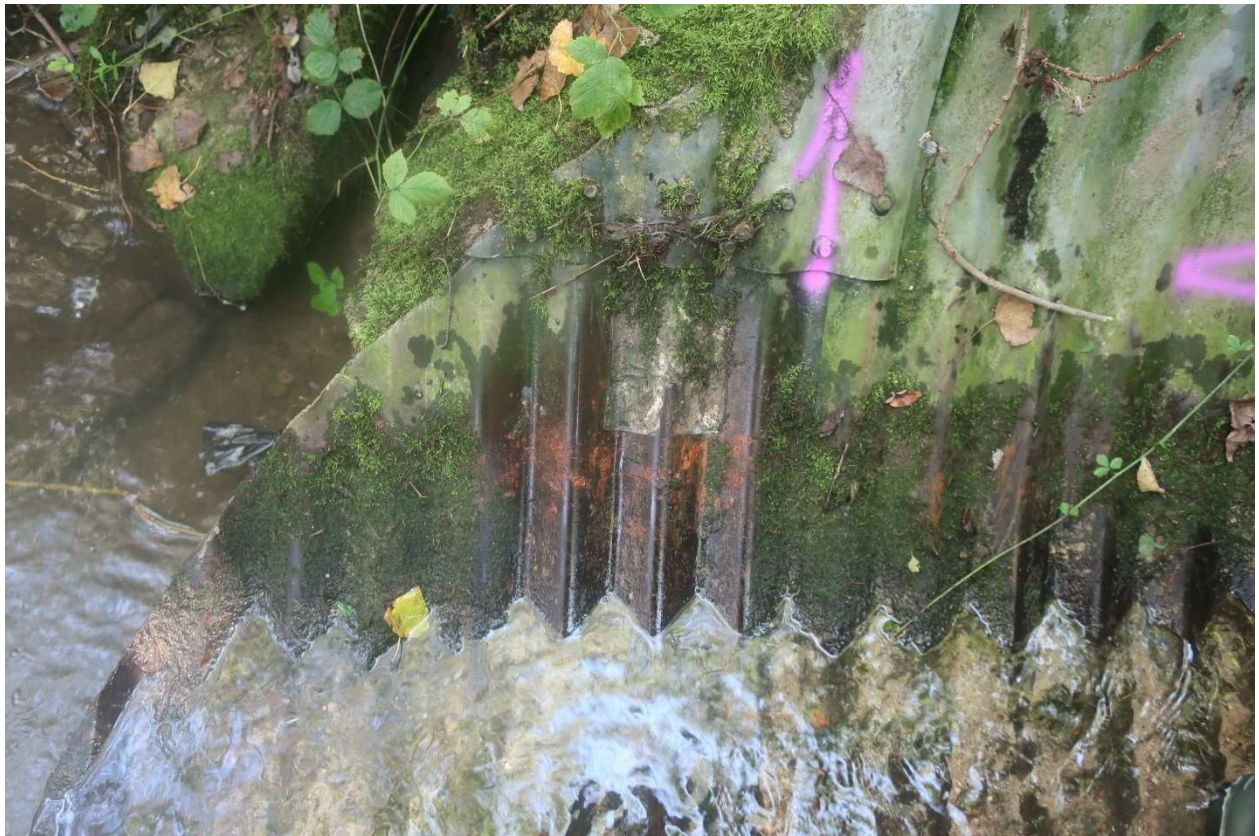
| Section | Localisation | Altération | Photo |
|---|---|---|---|
| Section 1 & 2 | Tôles 2-3 | Présence de mousse et corrosion des tôles | 7 |

**Photo 7** – Section 1 et 2 – Mousse et légère corrosion sur la tôle

| PARTIE D'OUVRAGE | DEFAULTS RELEVES | NOTE IQOA | PHOTO | PROPOSITIONS D'ACTION | Entretien<br>Réparations |
|---|---|---|---|---|---|
| Buse | Présence de traces d'infiltration, manque de boulons ou boulons des-serrés | 2E | 7 à 21 | Colmatage et application d'un revêtement bitumineux | Réparation |

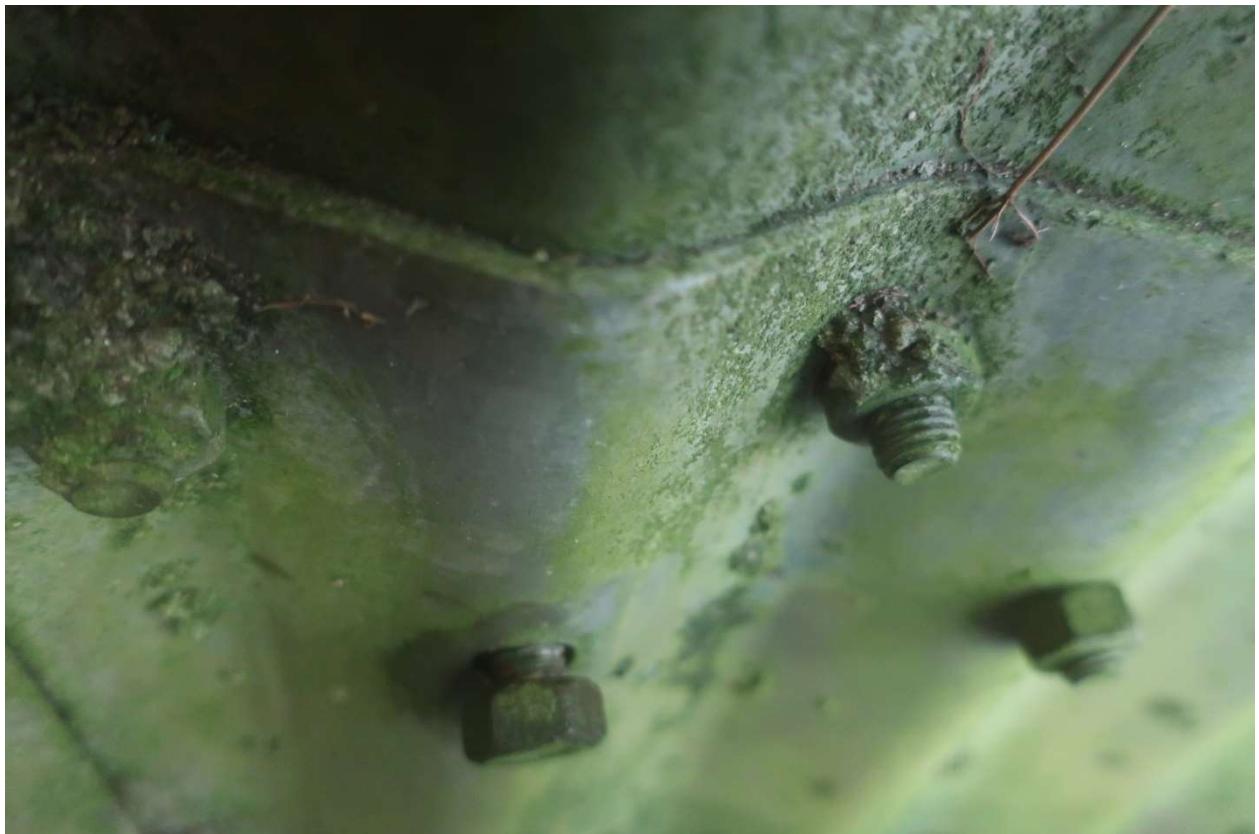
| Section | Localisation | Altération | Photo |
|---|---|---|---|
| Section 3 | Tôles 1-2 | Présence de mousse et corrosion des tôles et écrous desserrés | 8 |

**Photo 8** – Section 3 – Mousse et corrosion sur la tôle et écrous desserrés entre les tôles 1 et 2

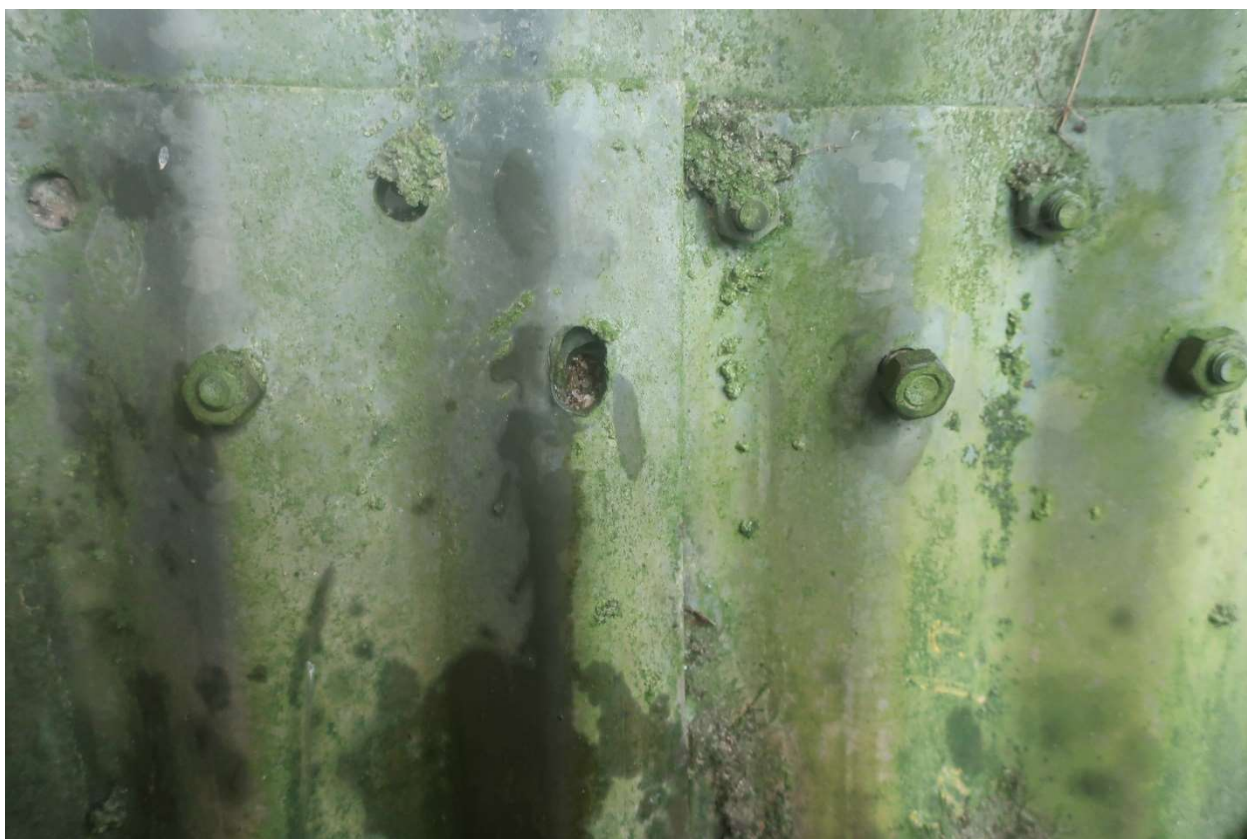
| Section | Localisation | Altération | Photo |
|---|---|---|---|
| Jonction section 3 & 4 | Tôles 1-2 | Présence de mousse et boulon manquant | 9 |

**Photo 9** – Jonction entre la section 3 et 4 – Boulon manquant entre les tôles 1 et 2

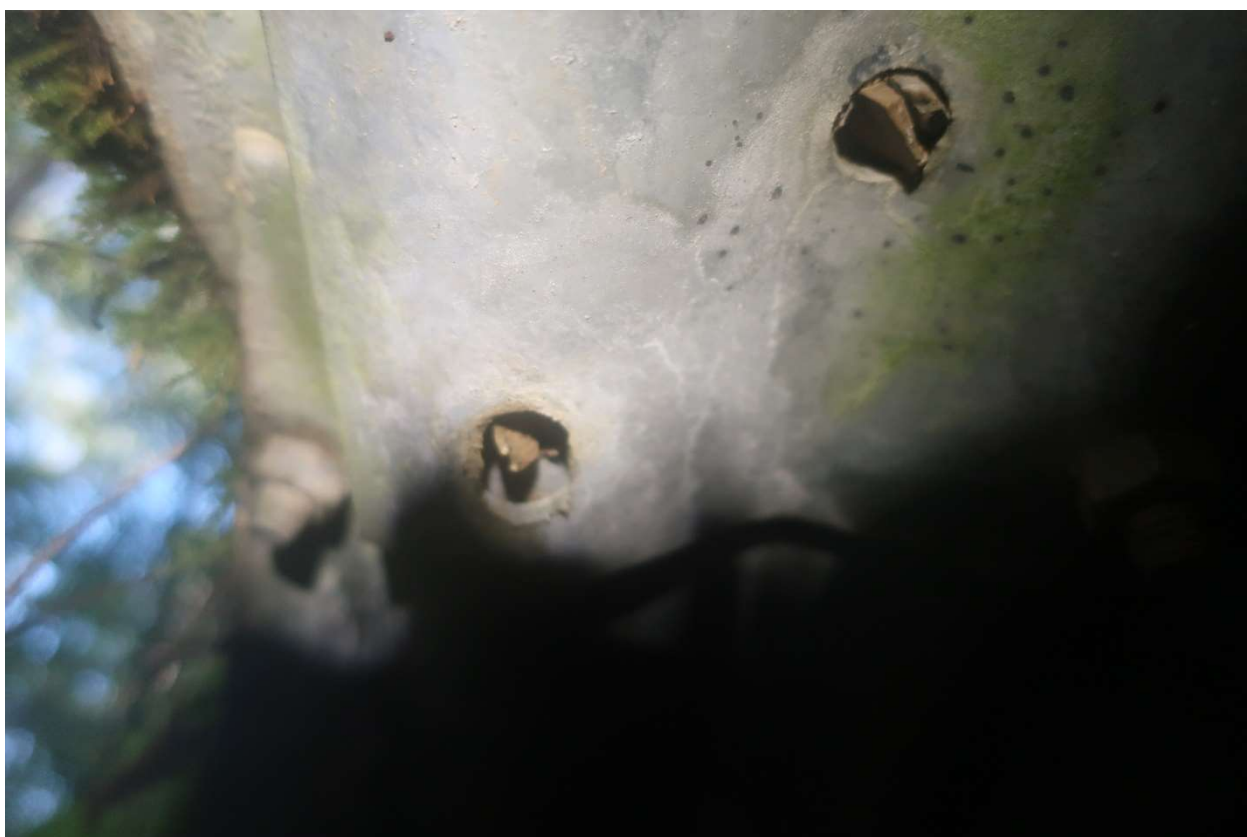
| Section | Localisation | Altération | Photo |
|---|---|---|---|
| | Tôles 2-3 | 2 boulons manquants | 10 |

**Photo 10** – Jonction entre la section 3 et 4 – Boulon manquant entre les tôles 2 et 3

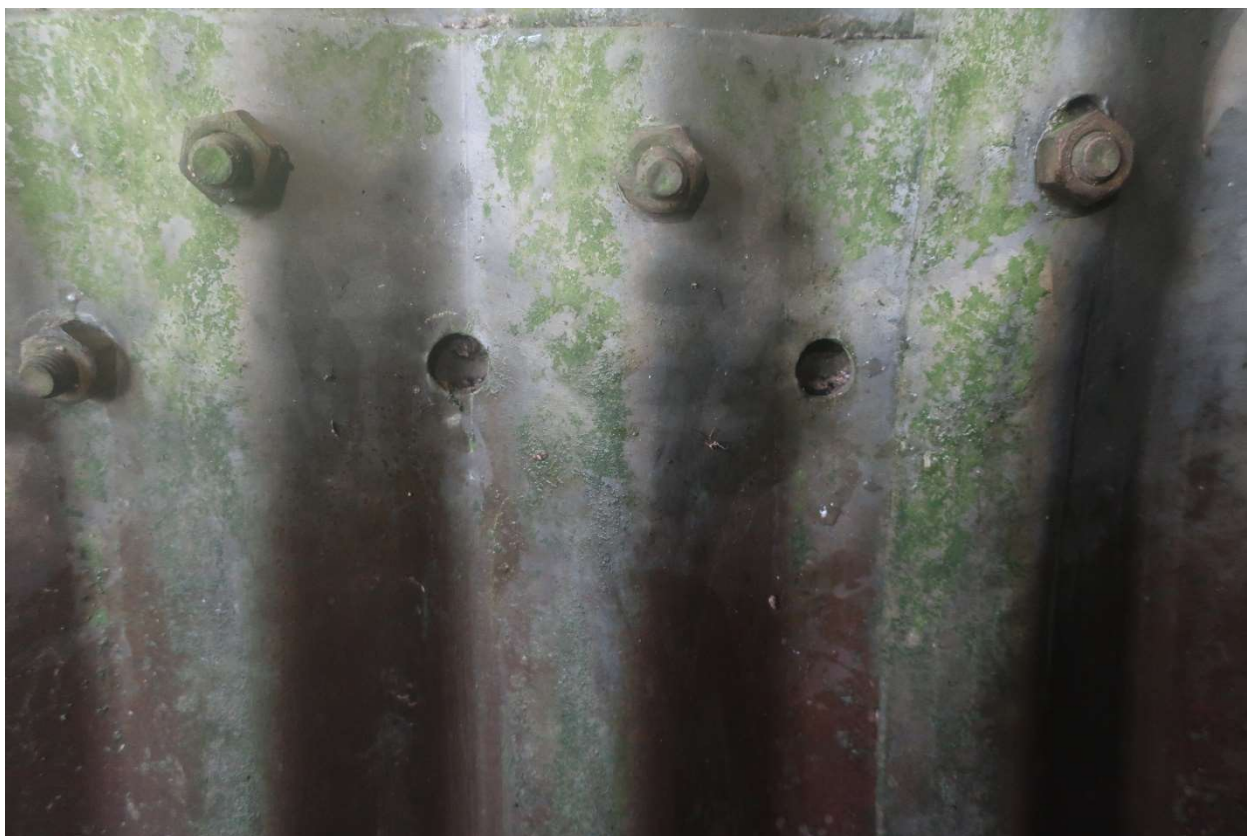
| Section | Localisation | Altération | Photo |
|---|---|---|---|
| Section 4 | Tôles 1-3 | 2 boulons manquants | 11 |

**Photo 11** – Section 4 – 2 boulons manquants entre les tôles 3 et 1

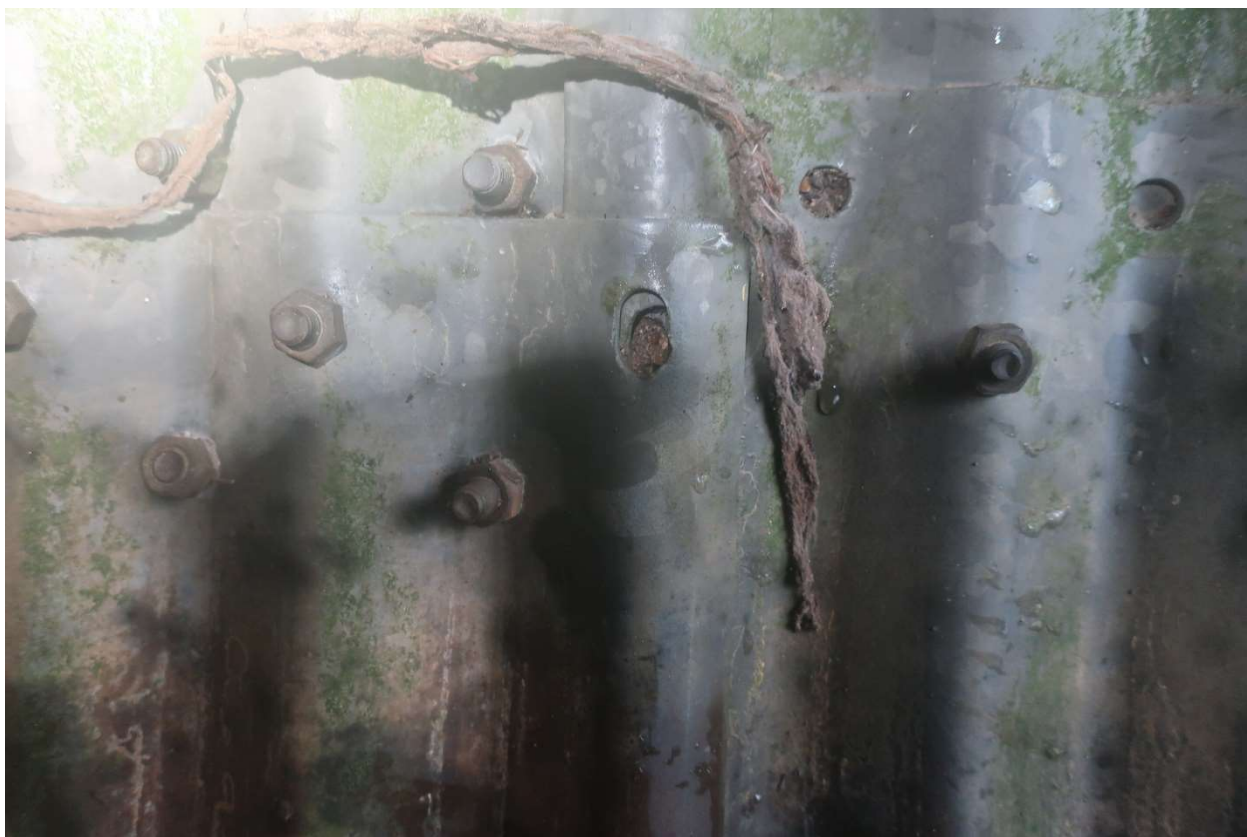
| Section | Localisation | Altération | Photo |
|---|---|---|---|
| Jonction section 4 & 5 | Tôles 1-2 | Boulons manquants | 12 |

**Photo 12** – Jonction entre la section 4 et 5 – Boulon manquant entre la tôle 1 et 2

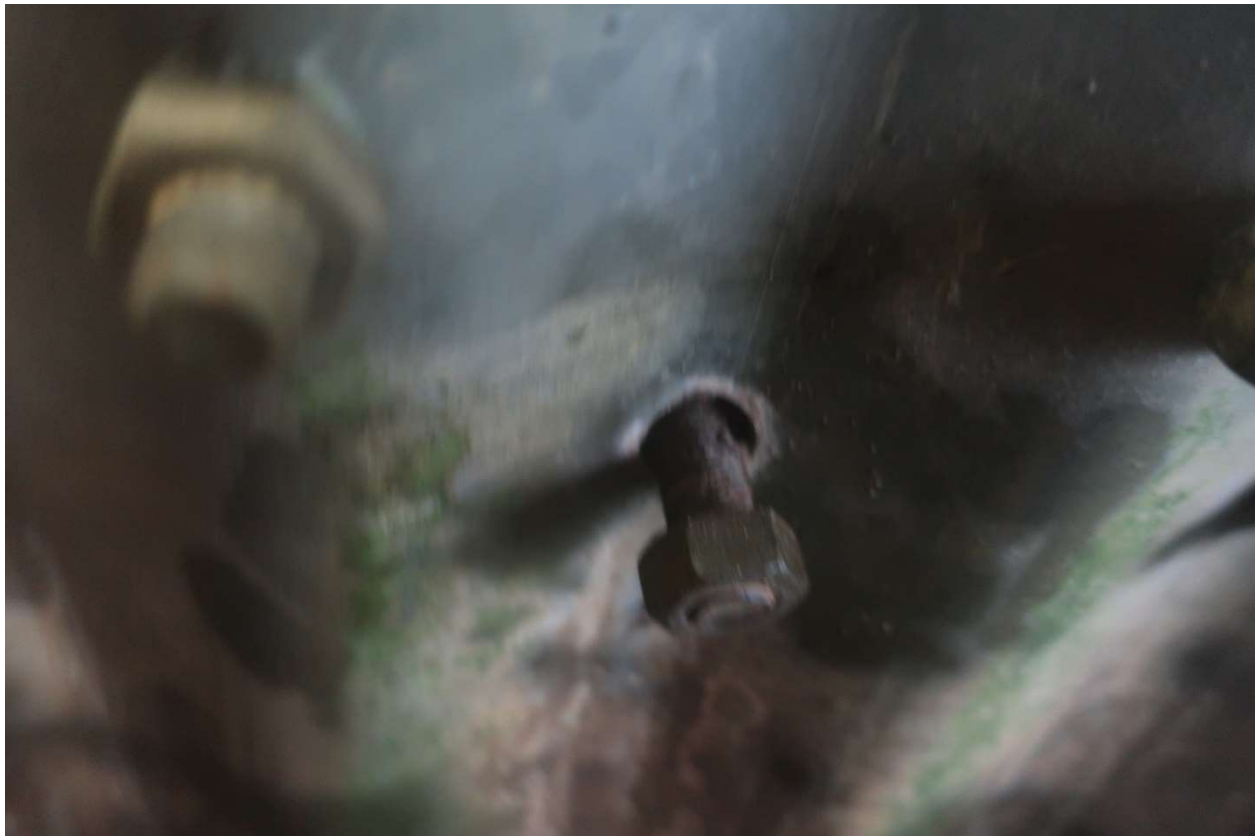
| Section | Localisation | Altération | Photo |
|---|---|---|---|
| Section 5 | Tôles 1-2 | Boulon desserré | 13 |

**Photo 13** – Section 5 – Boulon desserré entre la tôle 1 et 2

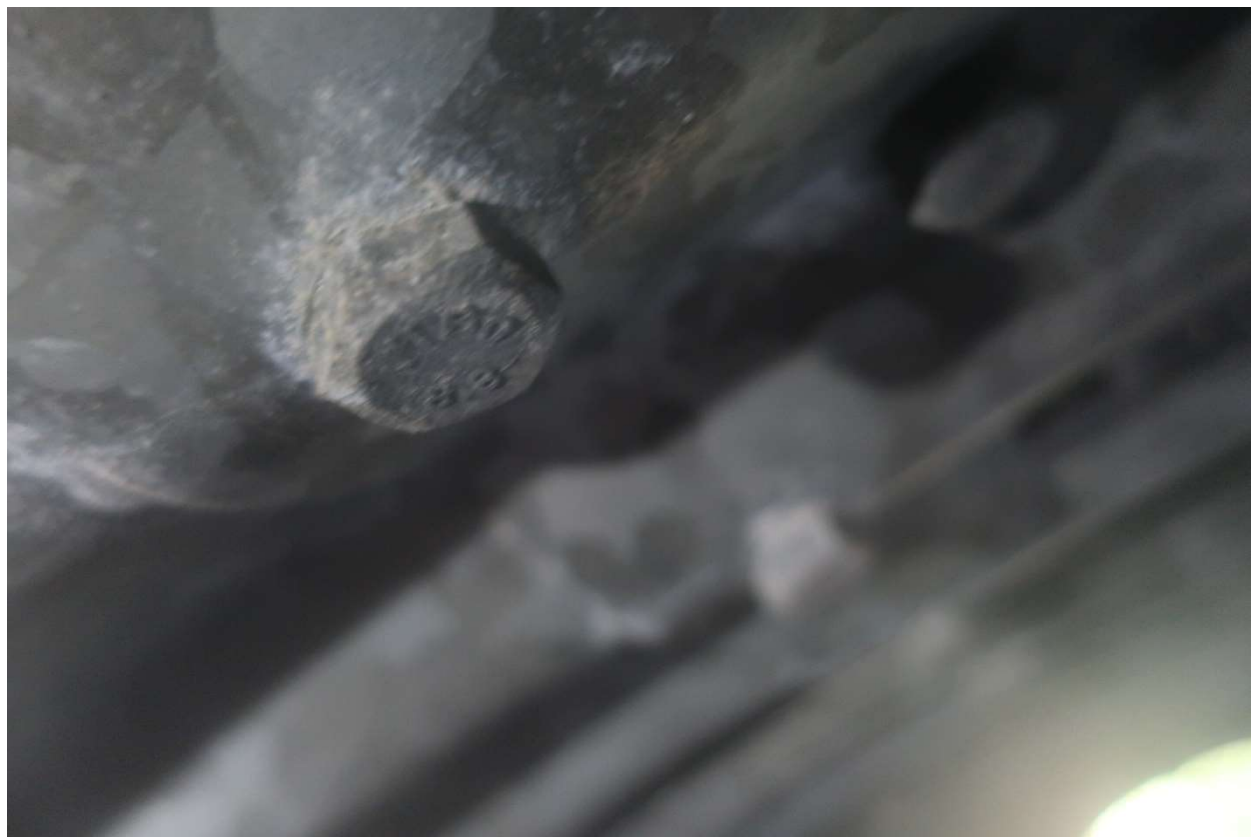
| Section | Localisation | Altération | Photo |
|---|---|---|---|
| Section 8 | Tôles 2-3 | Infiltration | 14 |

**Photo 14** – Section 8 – Légère infiltrations sur la visserie entre la tôle 2 et 3

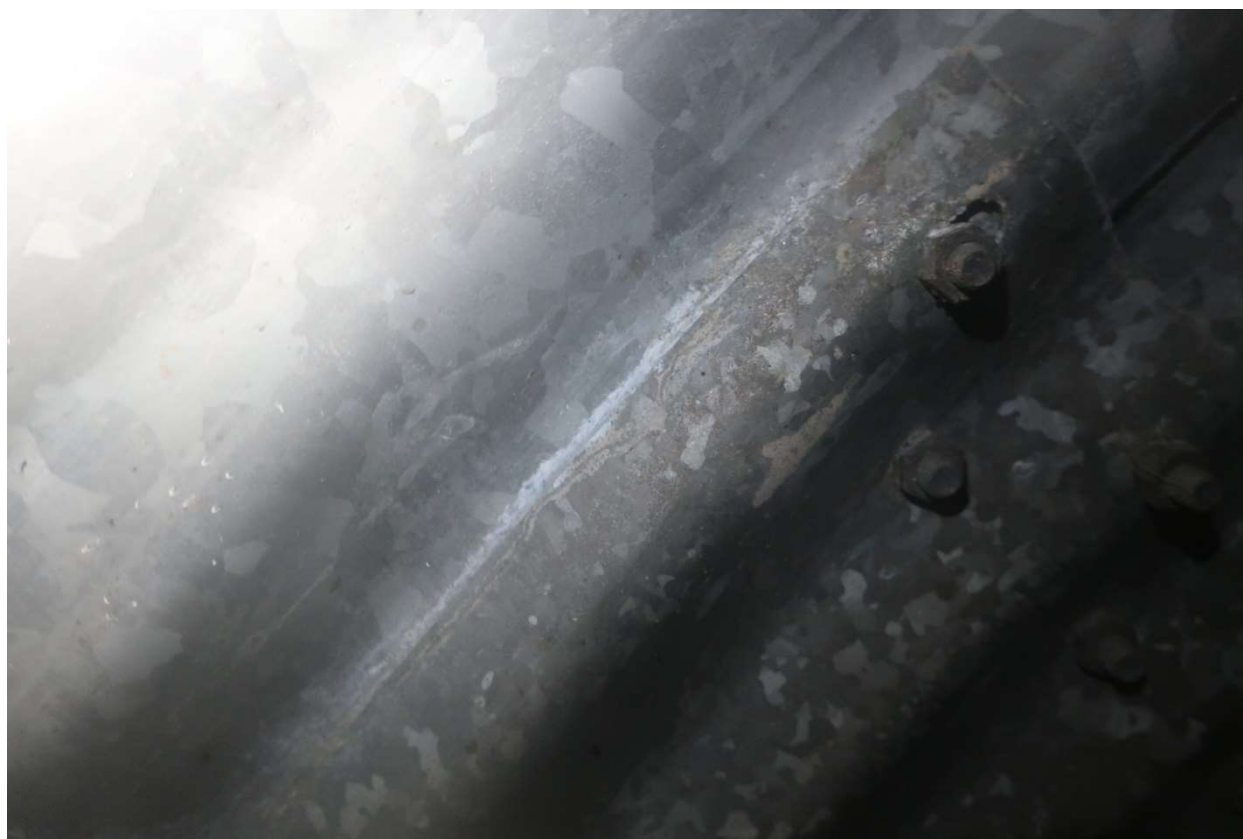
| Section | Localisation | Altération | Photo |
|---|---|---|---|
| Jonction section 8 & 9 | Tôles 1-3 | Infiltration | 15 |

**Photo 15** – Jonction entre la section 8 et 9 – Infiltrations entre la tôle 3 et 1

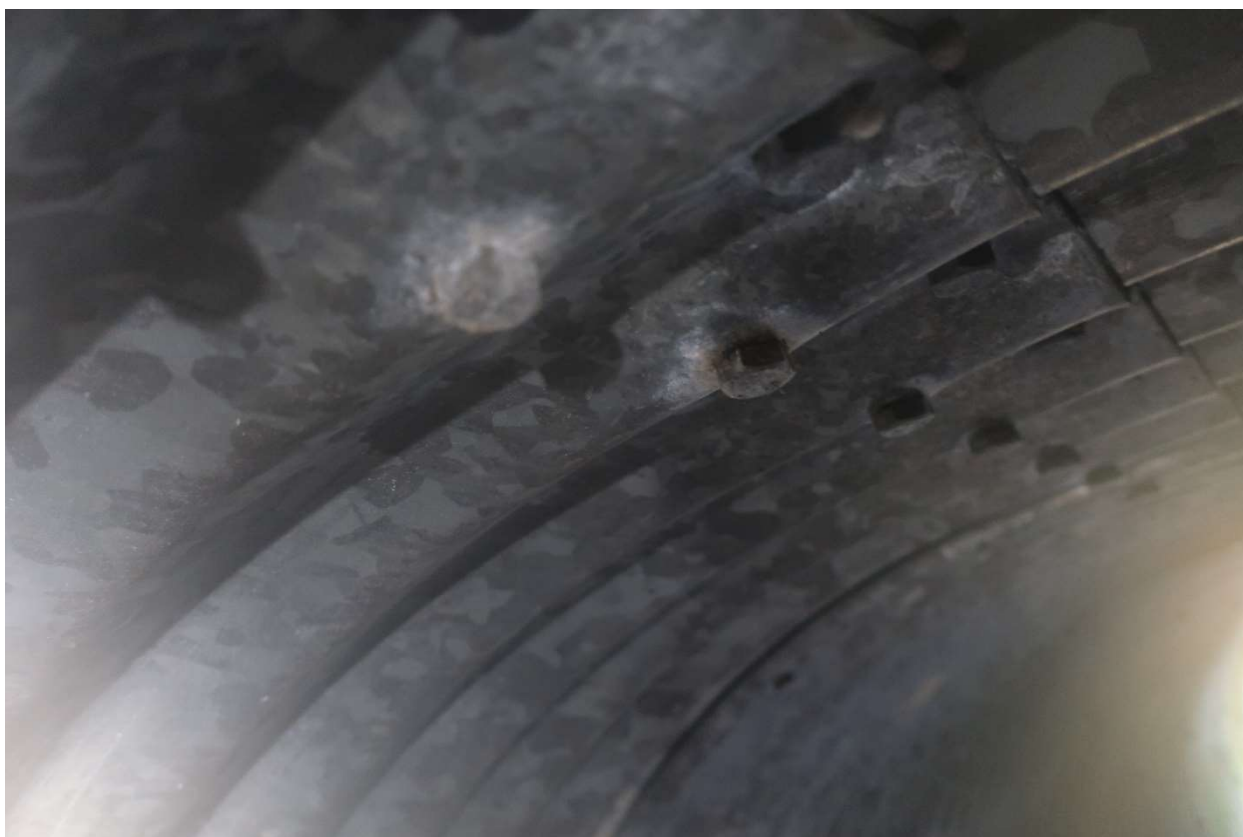
| Section | Localisation | Altération | Photo |
|---|---|---|---|
| Section 9 à 12 | Tôles 2-3 | Infiltration & corrosion de la boulonnerie | 16 |

**Photo 16** – Section 9 – Infiltration visserie entre les tôles 2 et 3

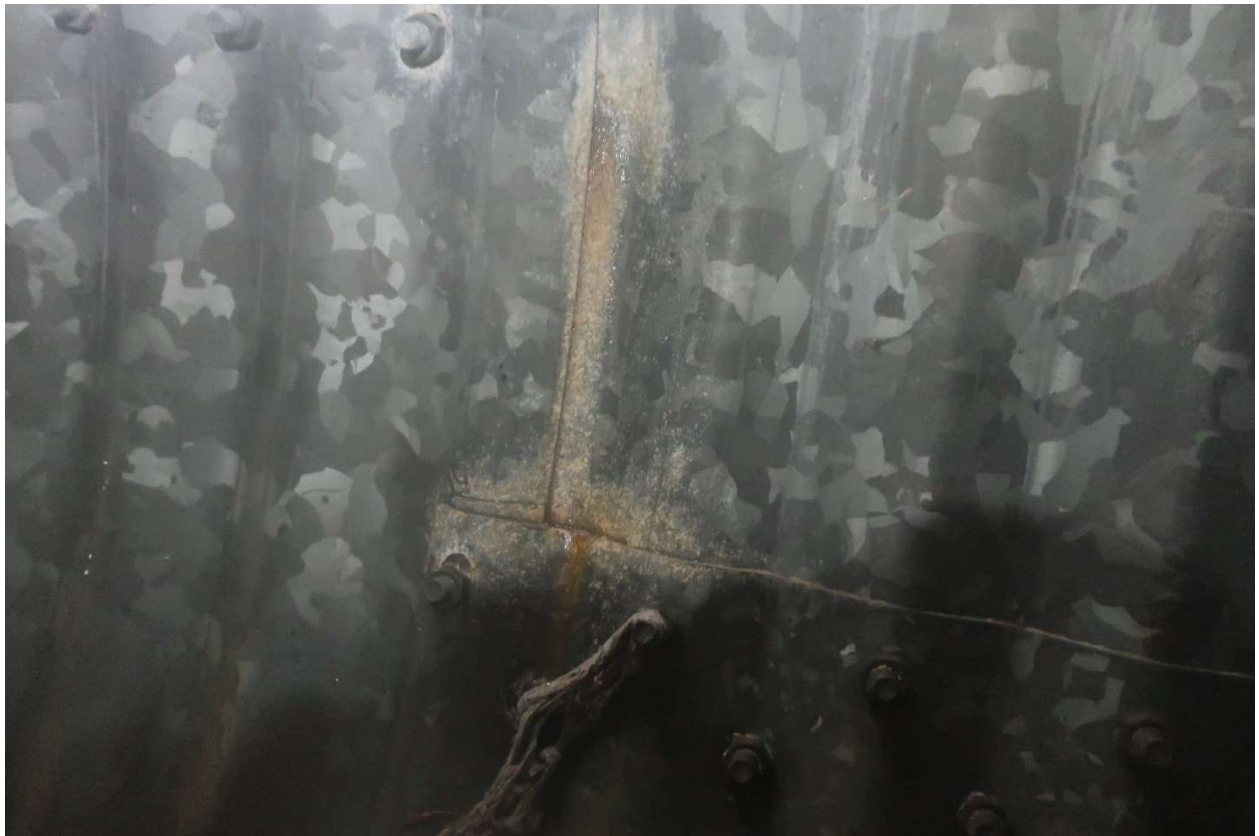
| Section | Localisation | Altération | Photo |
|---|---|---|---|
| Jonction section 13 & 14 | Tôles 1-3 | Infiltration | 17 |

**Photo 17** – Jonction entre les sections 13 et 14 – Infiltration sur la visserie entre les tôles 1 et 3

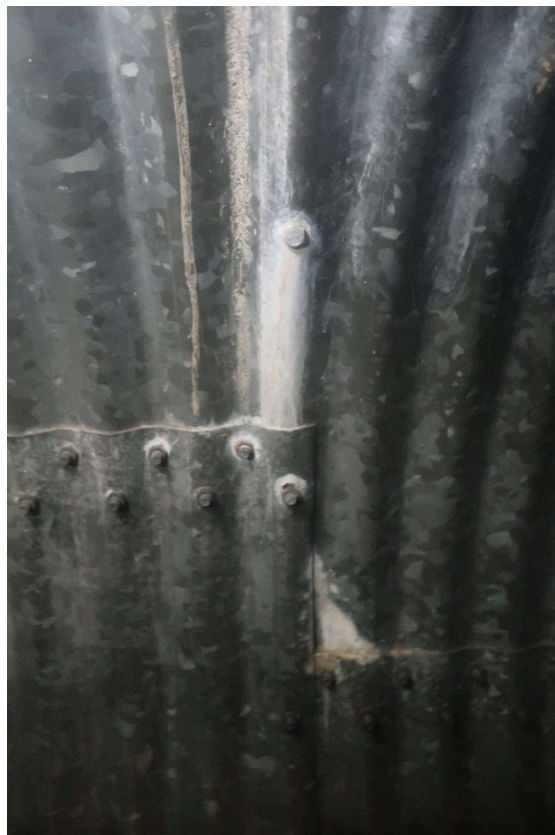
| Jonction section 37 & 38 | Tôles 1 à 3 | Infiltration | 18 |

**Photo 18** – Jonction entre les sections 37 et 38 – Infiltration sur tout le pourtour

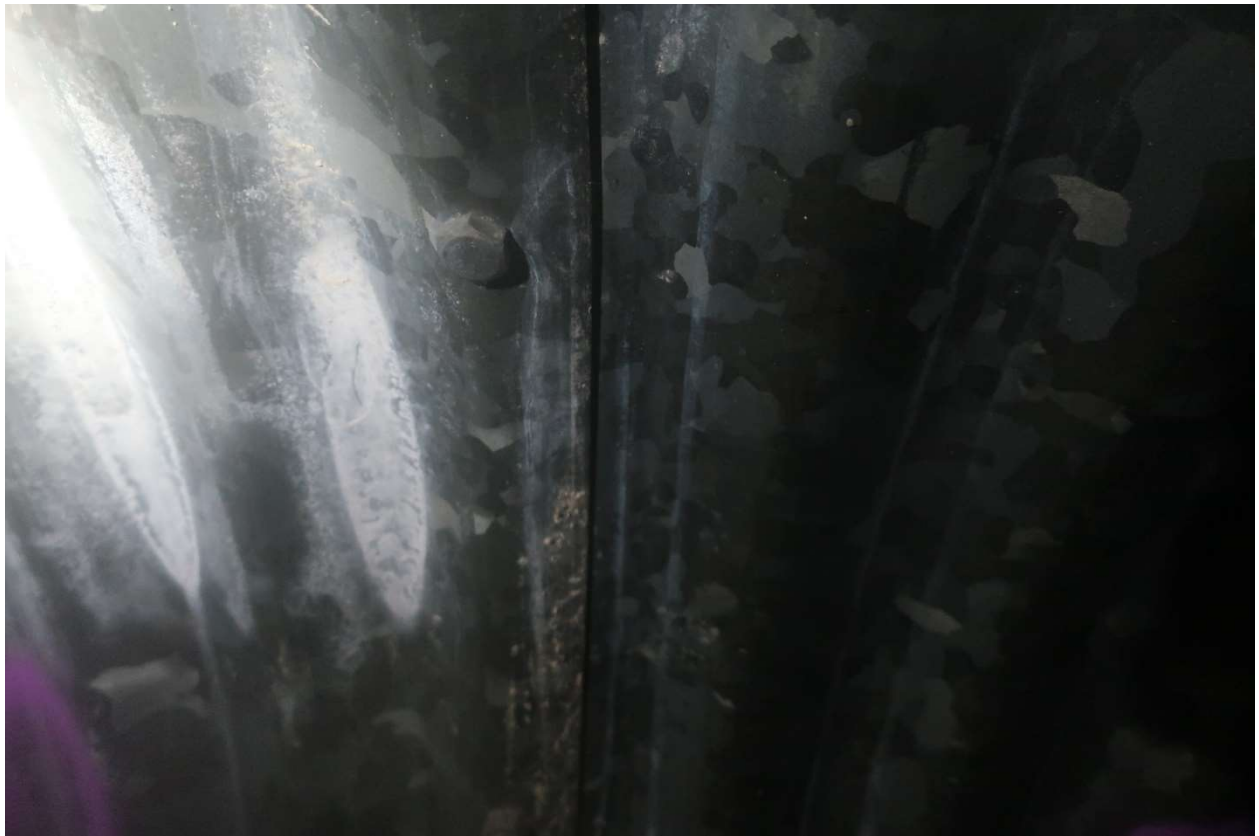
| Jonction section 50 & 51 | Tôle 3 | Infiltration | 19 |

**Photo 19** – Jonction entre les sections 50 et 51 – Infiltration sur la tôle 3

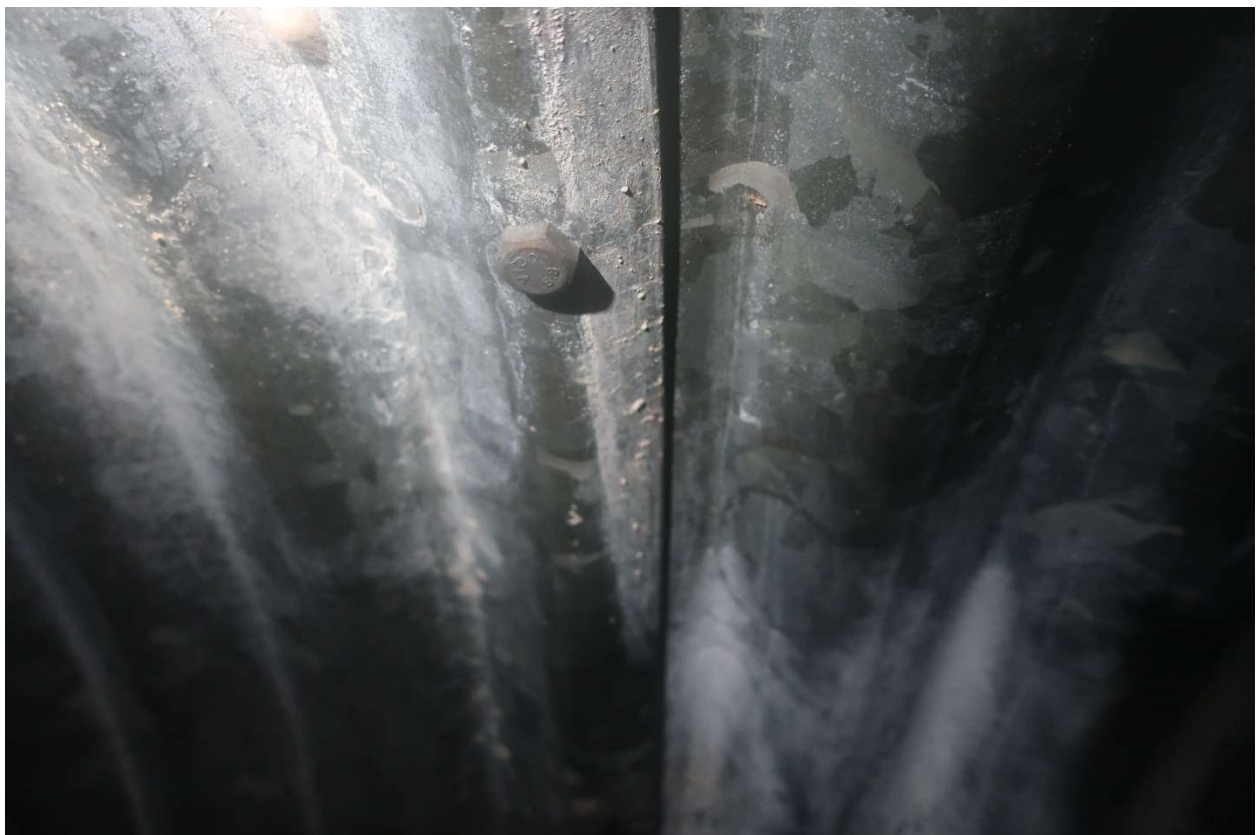
| Jonction section 59 & 60 | Tôles 2-3 | Infiltration | 20 |

**Photo 20** – Jonction entre la section 59 et 60 – Infiltration sur les tôles 2 et 3

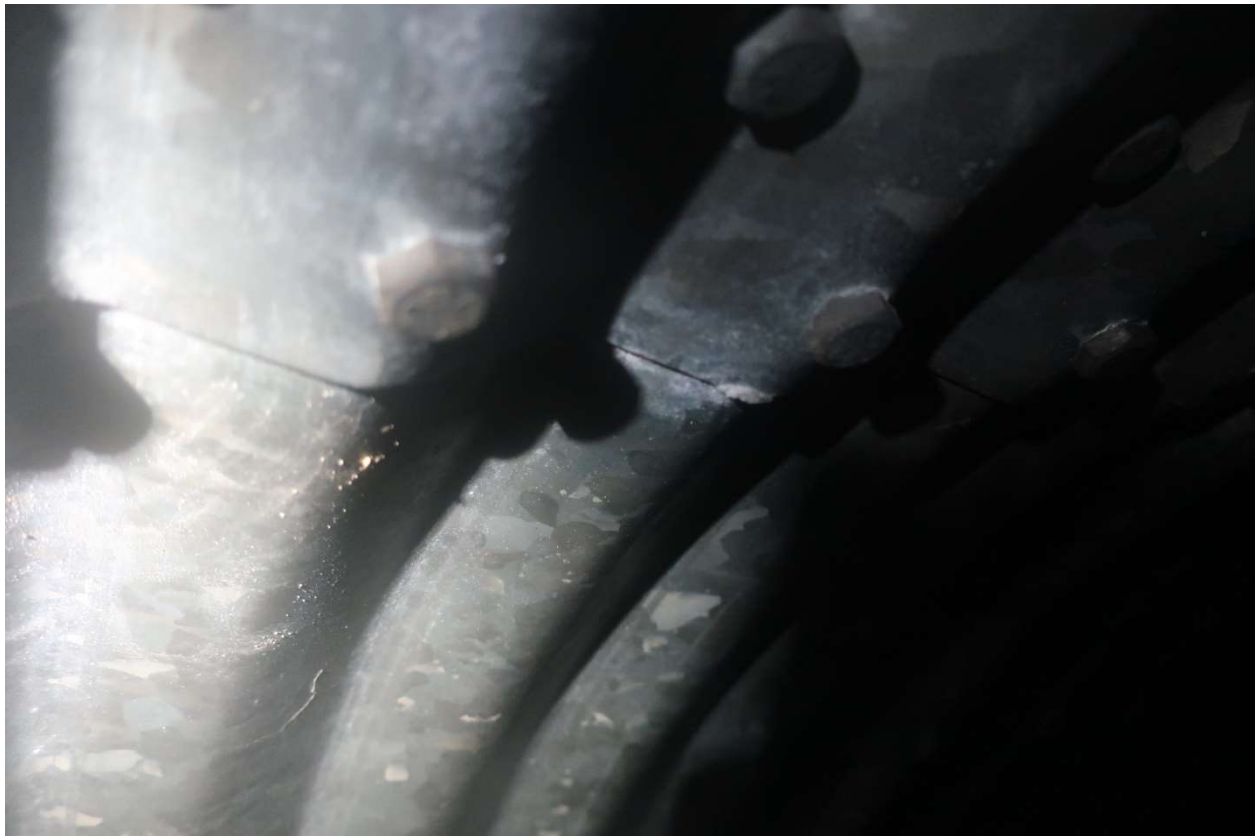
| Jonction section 73 & 74 | Tôle 2 | Infiltration | 21 |

**Photo 21** – Jonction entre la section 73 et 74 – Infiltration sur la tôle 2

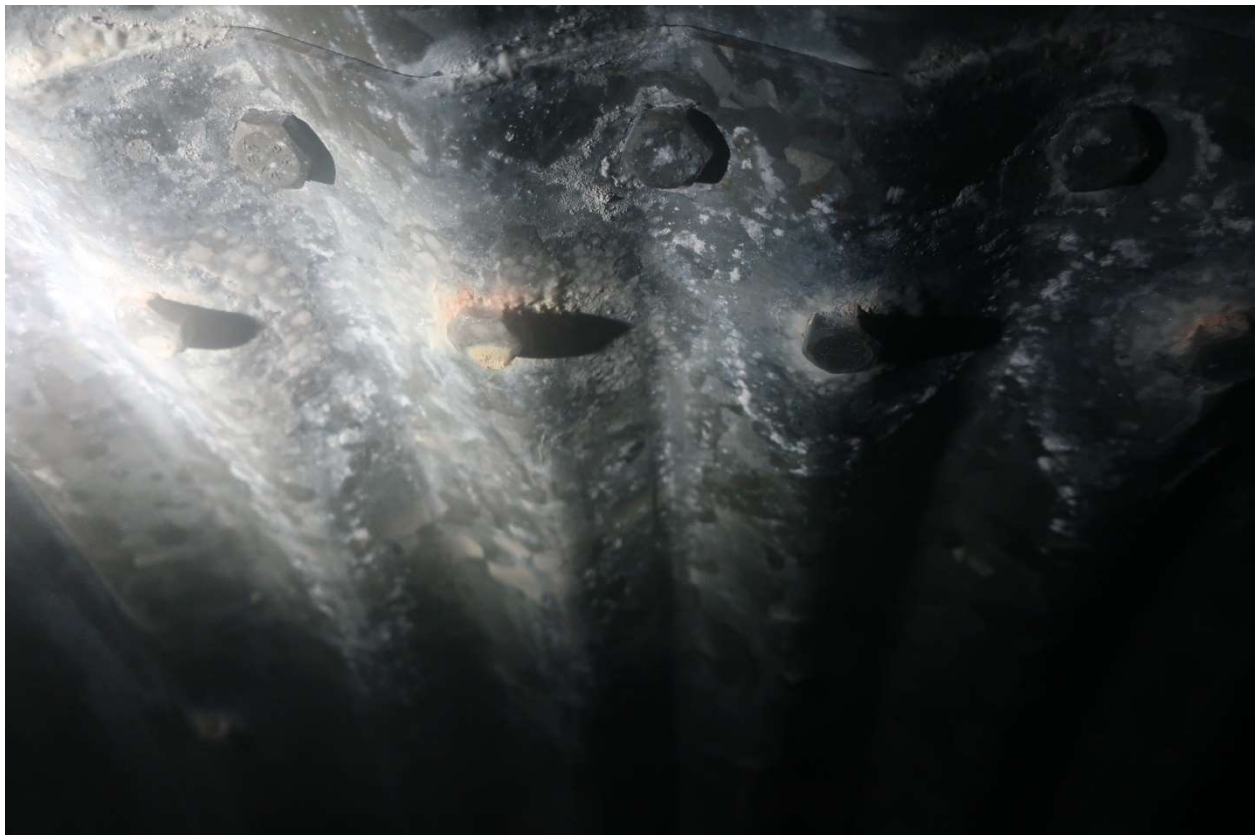
| Section 75 | Tôle 2 | Infiltration | 22 |

**Photo 22** – Section 75 – Infiltration sur la tôle 2
