**BUSE P7657 – Buse de Nods**

**OUVRAGE N° 2**

**INSPECTION DETAILLEE DE BUSES LOT 2 & 4**

**Rapport n° 21.227-2-02**

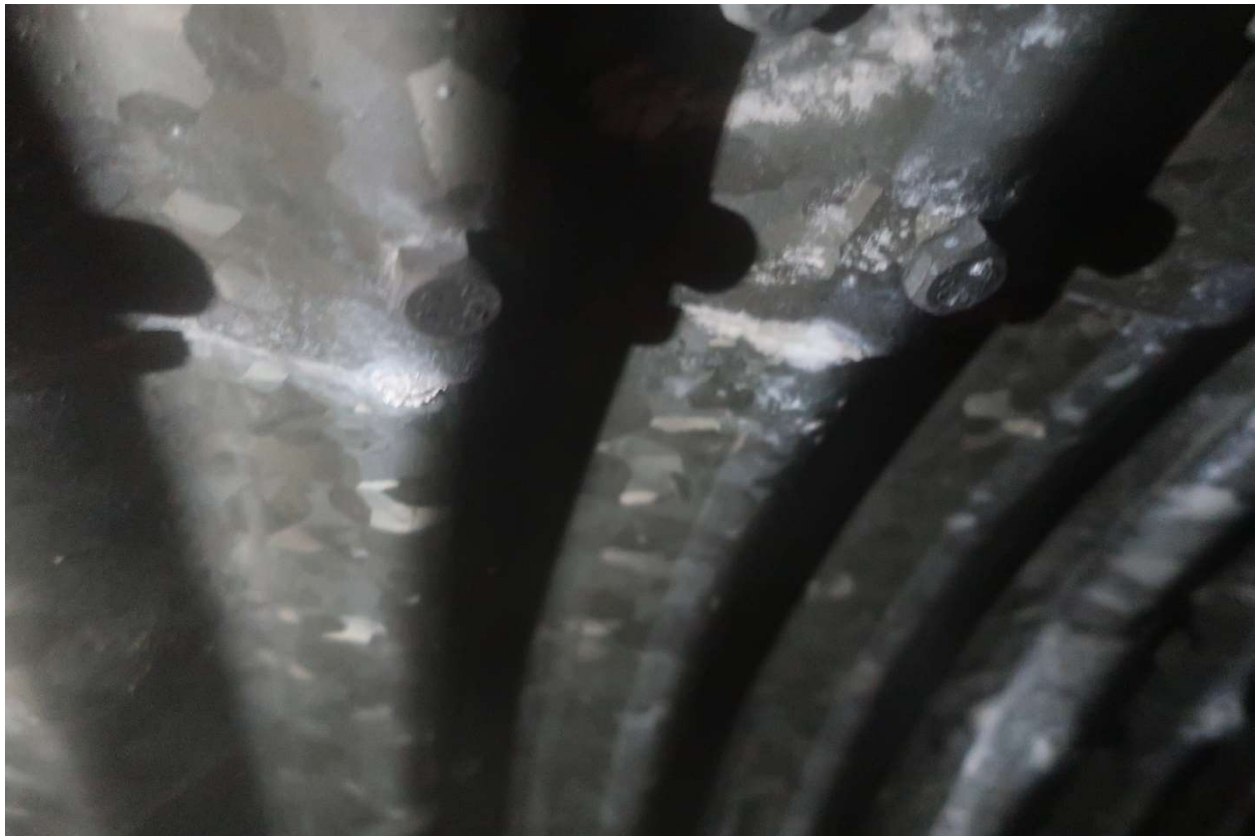
| Section 96 | Tôles 2-3 | Infiltration | 23 |

**Photo 23** – Section 96 – Infiltration entre la section 2 et 3

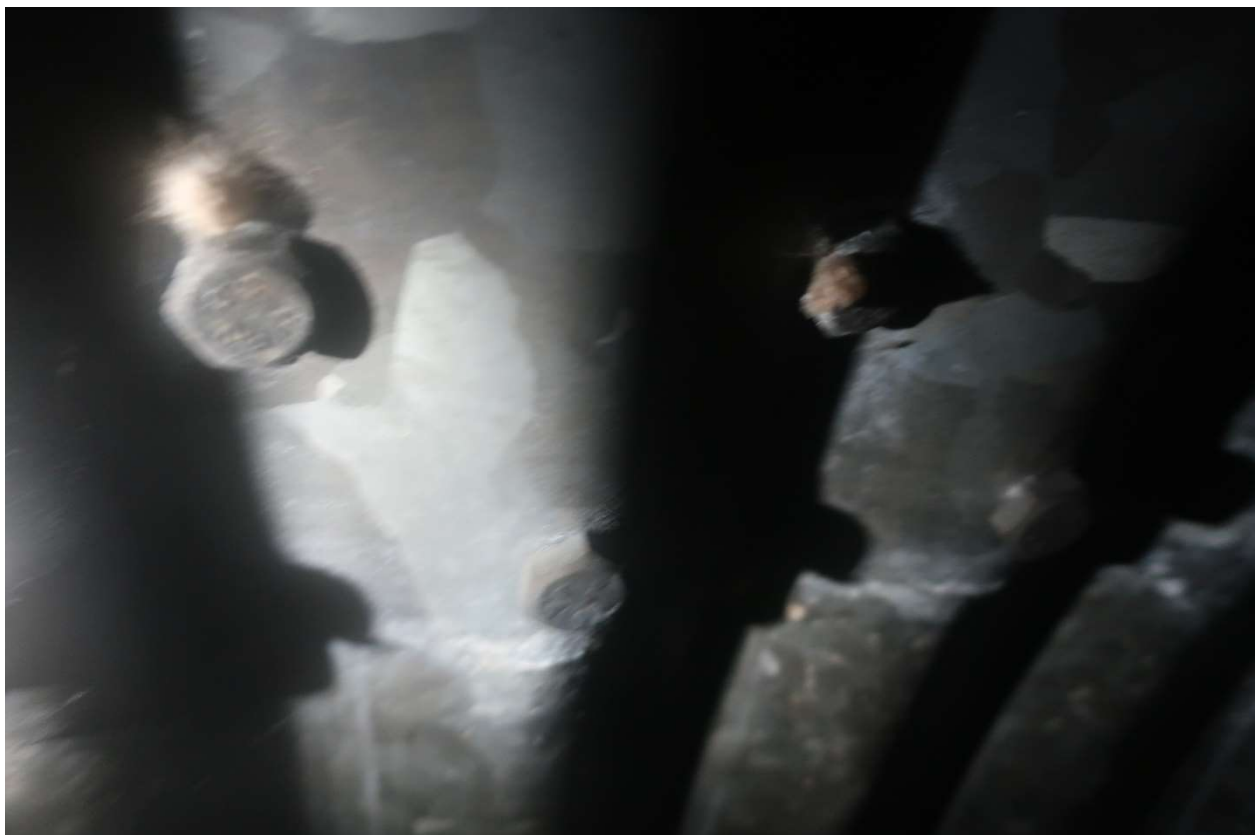
| Section 106 | Tôles 2-3 | Infiltration | 24 |

**Photo 24** – Section 106 – Infiltration entre la tôle 2 et 3

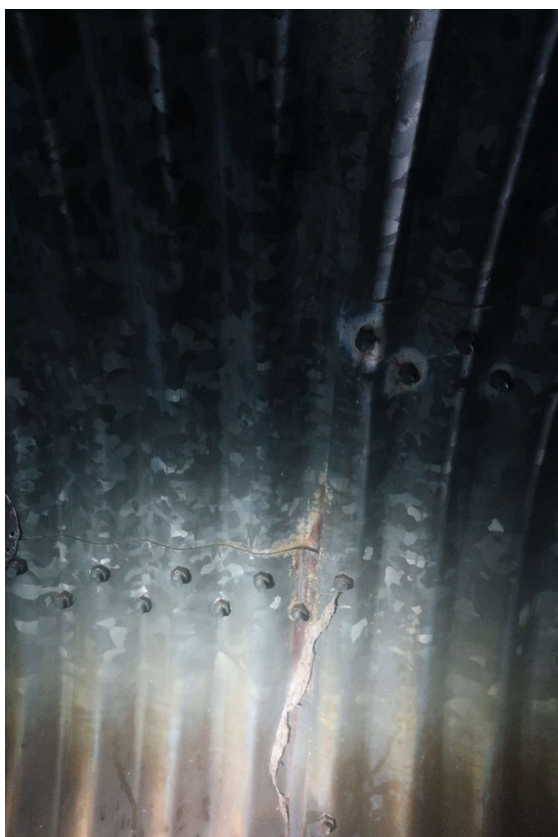
| Jonction section 120 & 121 | Tôles 1-2-3 | Infiltration périphérique et corrosion des boulons | 25 |

**Photo 25** – Jonction entre la section 120 et 121 – Infiltration sur tout le pourtour et corrosion de l'écrou

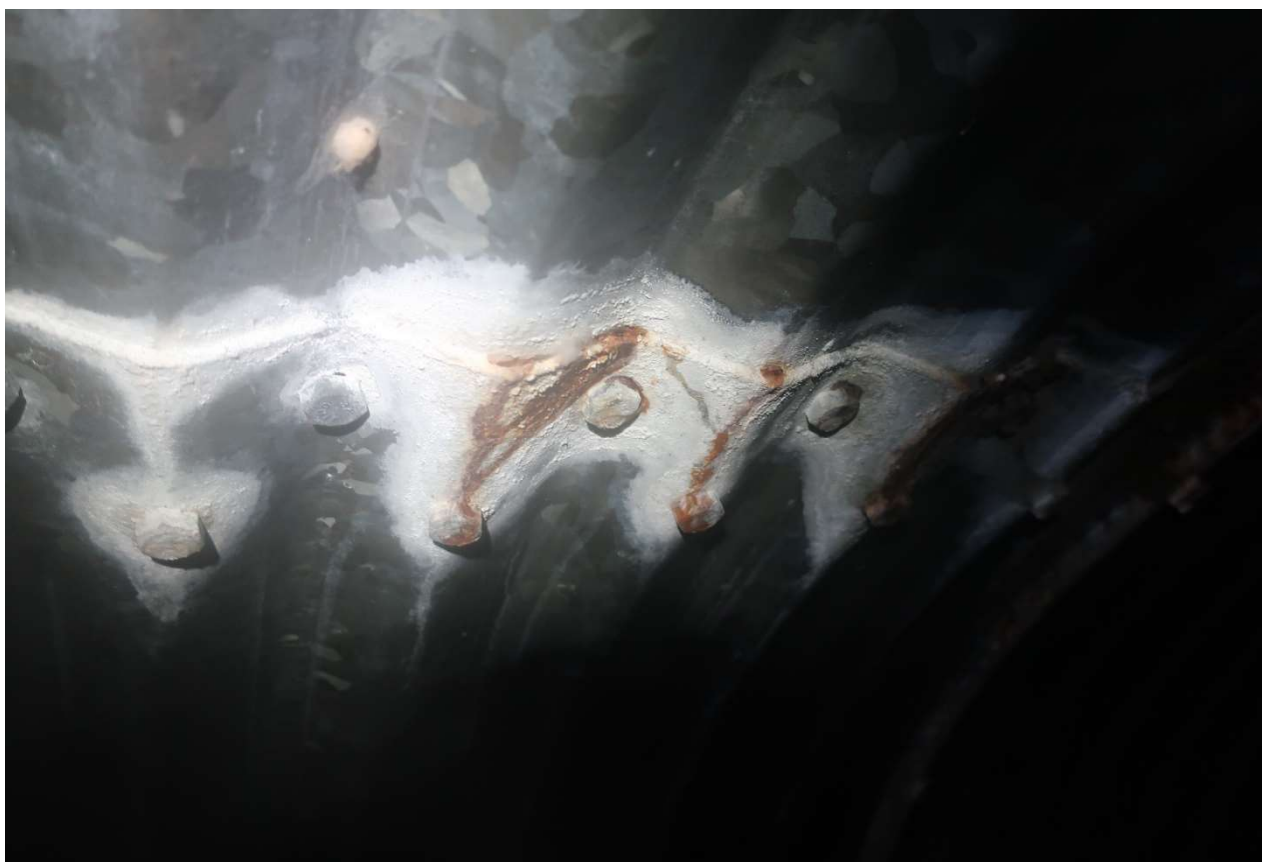
| Section 121 | Tôles 2-3 | Infiltration et boulons corrodés | 26 |

**Photo 26** – Section 121 – Infiltration et corrosion entre la section 2 et 3

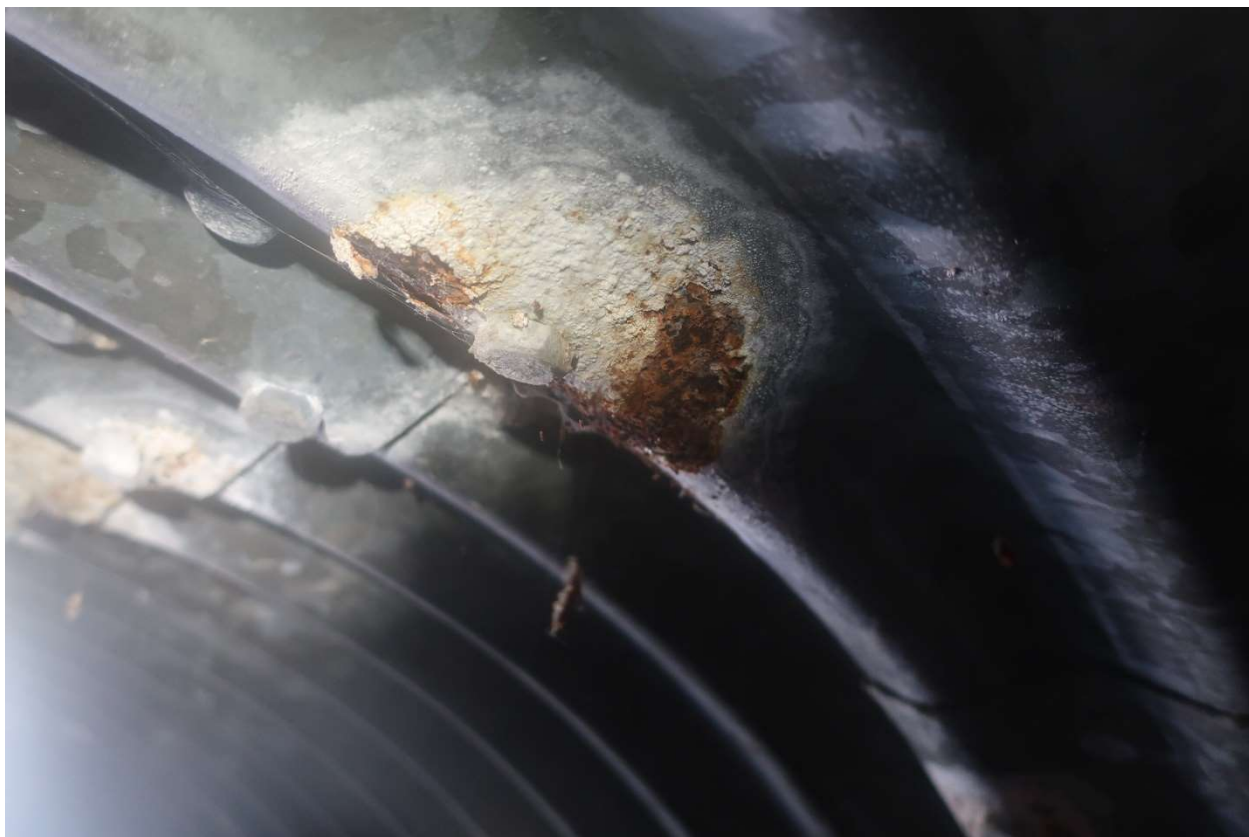
| Jonction section 137 & 138 | Tôles 2-3 | Infiltration et boulons corrodés | 27 |

**Photo 27** – Jonction entre la section 137 et 138 – Infiltration avec corrosion sur les tôles 2 et 3

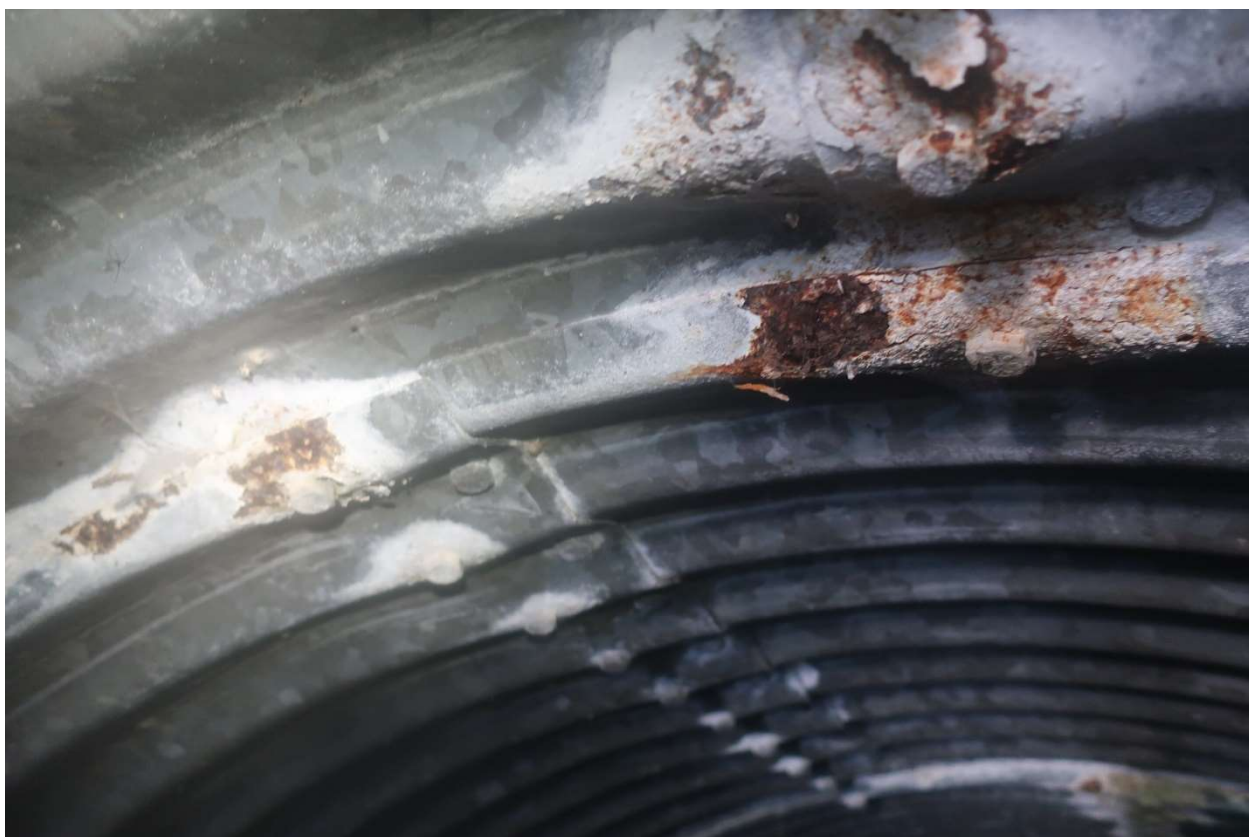
| Jonction section 139 & 140 | Tôles 2-3 | Infiltration et boulons corrodés | 28 |

**Photo 28** – Jonction entre la section 139 et 140 – Infiltration avec corrosion sur les tôles 2 et 3

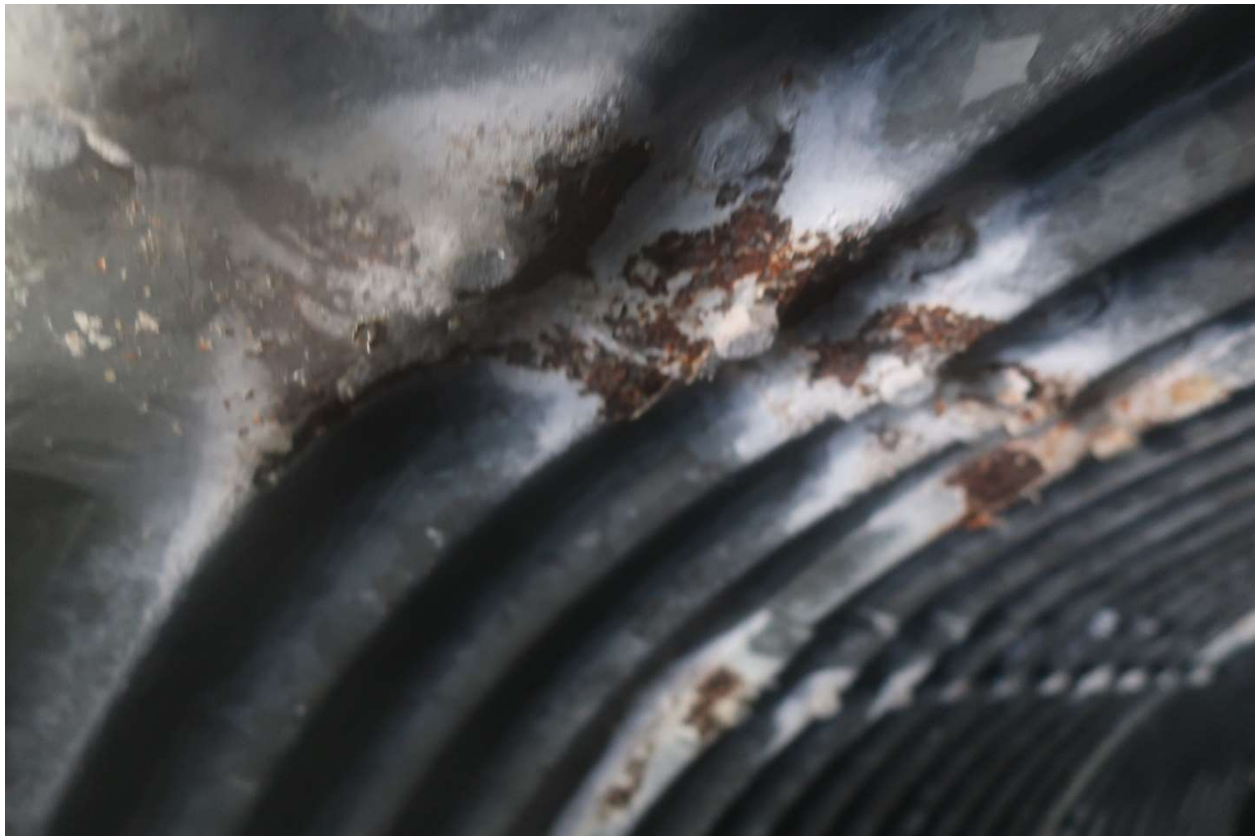
| Section 140 | Tôles 2-3 | Infiltration et boulons corrodés | 29 |

**Photo 29** – Section 140 – Infiltration avec corrosion sur les tôles 2 et 3

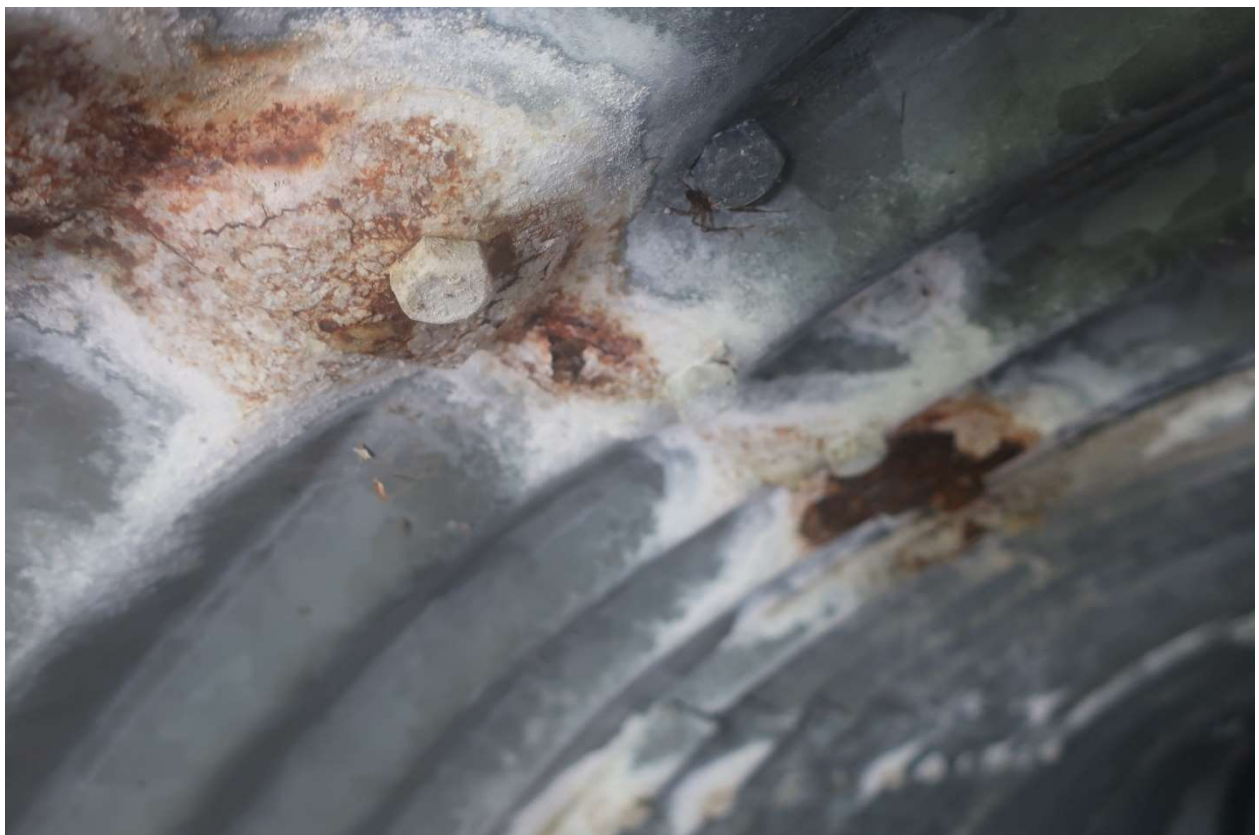
| Section 148 | Tôles 2-3 | Infiltration et boulons corrodés | 30 |

**Photo 30** – Section 148 – Infiltration avec corrosion sur les tôles 2 et 3
