## Direction Interdépartementale des Routes de l'Est Rapport de diagnostic

### Buse métallique P7657 à Nods (25580)

**Affaire n° :** 132/DIREST/2024  
**Créer le** 31/10/2024  
**Auteur :** CB  
**Vérificateur :** JG

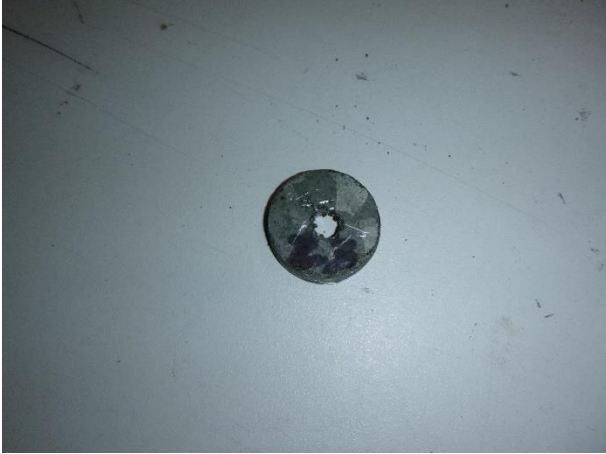
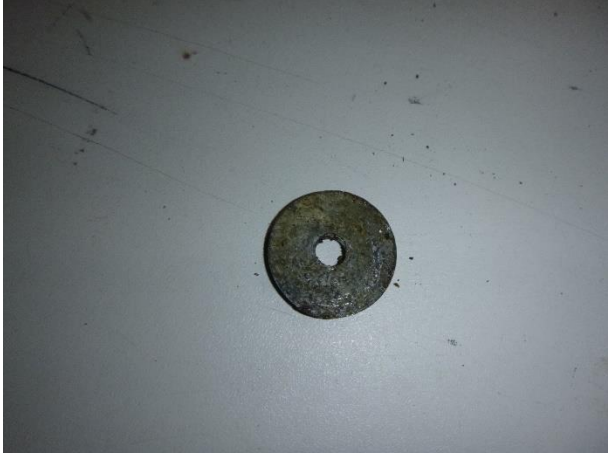
| Prélèvement P3 : PM19 Tôle 70 côté Pontarlier | |

| Prélèvement P3 : PM19 Tôle 70 côté Pontarlier | |
|---|---|
| Côté vue : Protection galvanique | Côté terre : présence d'une peinture noire + piqûres de corrosion |

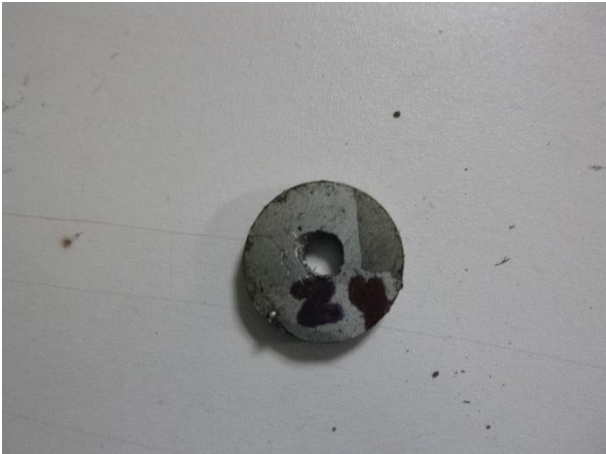
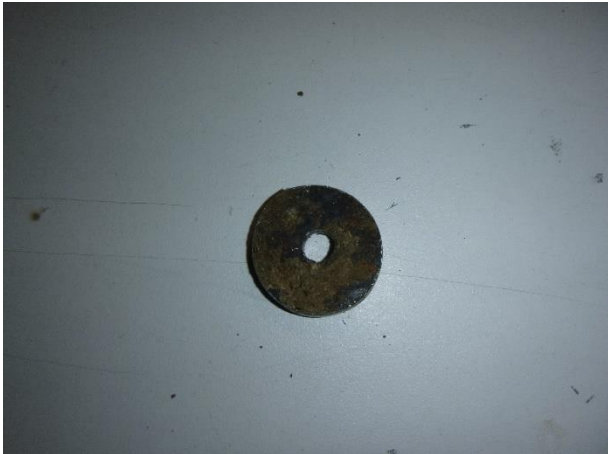
| Prélèvement P4 : PM40 Tôle 15 Côté Besançon | |

| Prélèvement P4 : PM40 Tôle 15 Côté Besançon | |
|---|---|
| Côté vue : Protection galvanique | Côté terre : présence d'une peinture noire + piqûres de corrosion |

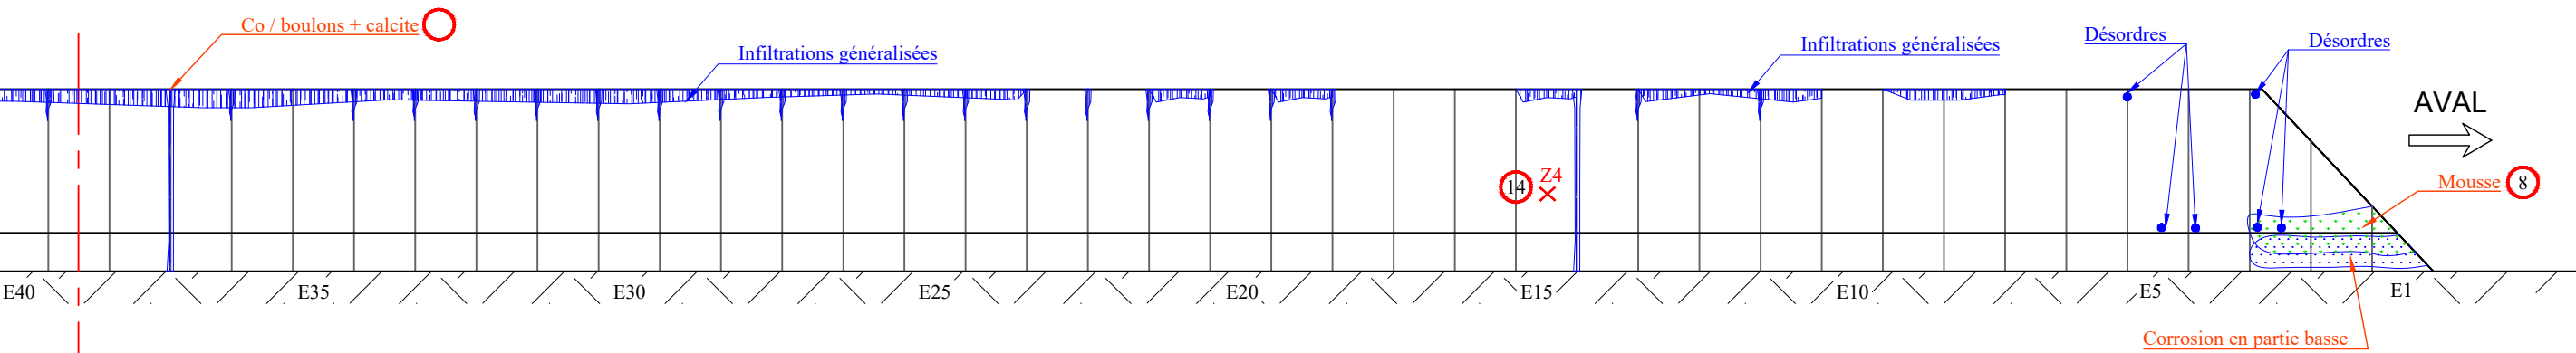
Remarque générale:  
- Mousse en extrémité Amont sur ≈ 10mm en partie basse

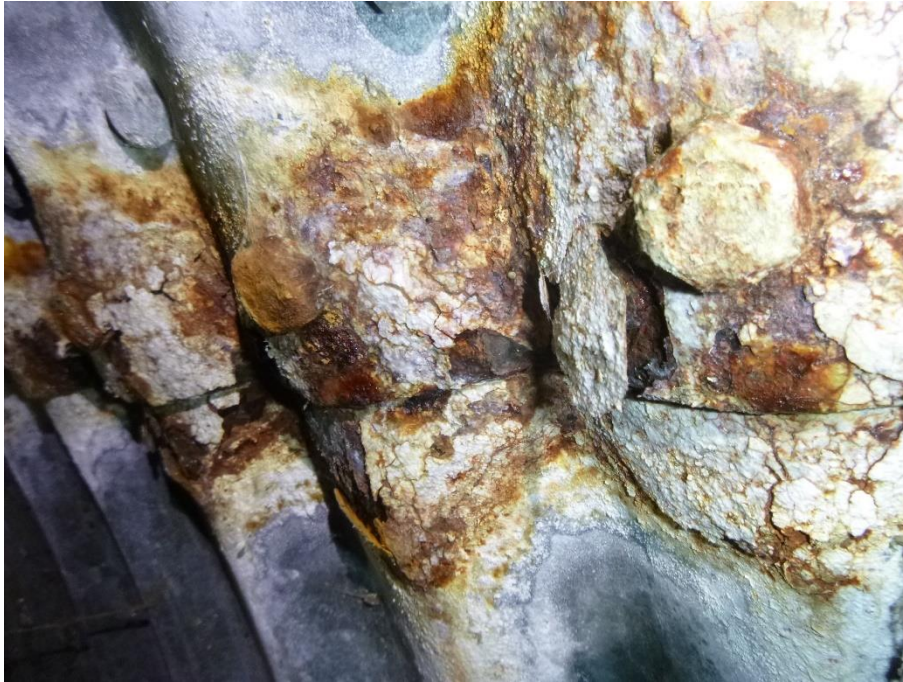
**Photo N°3**

- Corrosion localisée avec feuilletage au niveau des joints entre les plaques latérales au niveau des tôles T2-T3 et T138 (photo 3).
- Corrosion de nombreux boulons à la jonction entre les plaques (photo 4), réparties sur la longueur de la buse ;
- Stalactites et traces de calcite (photo 5) réparties sur l'ensemble de la buse, soulignées de rouille blanche (produit de corrosion du zinc) ;
- De légères infiltrations locales entre les plaques tout le long de la buse (photo 6) ;
- Présence abondante de végétation en amont et en aval de l'ouvrage (photo 7) ;
- Présence de mousse végétale côté aval (photo 8) ;
- Affouillement côté Aval sous la plaque de radier jusqu'à 1 m de profondeur (photo 9) ;
- Fissure longitudinale sur la chaussée de la bretelle côté aval (photo 10) ;
- Avaloir obstrué sur la chaussée de la bretelle côté aval (photo 10).

Le phénomène de corrosion est avancé (feuilletage) localement à la jonction de certaines plaques latérales et plaques de sommets, s'accompagnant de traces de calcites et de quelques boulons corrodés. Le phénomène reste localisé.

Photo n° 3 : Corrosion importante avec feuilletage et perte de matière de la boulonnerie et des tôles à la jonction de plaques.

| Partie d'ouvrage | Sous partie d'ouvrage | Défauts relevés / résultats d'analyse | Note IQOA | Photo (N° de photo) | Proposition d'action | Entretien Réparation |
|---|---|---|---|---|---|---|
| Structure | Buse | Boulons corrodés<br>Corrosion des plaques avec feuilletage localisé<br>Absence de boulons | 2E | 3, 4 | Remplacement des boulons corrodés<br>Remplacement des tôles corrodées<br>Pose de boulon | / |

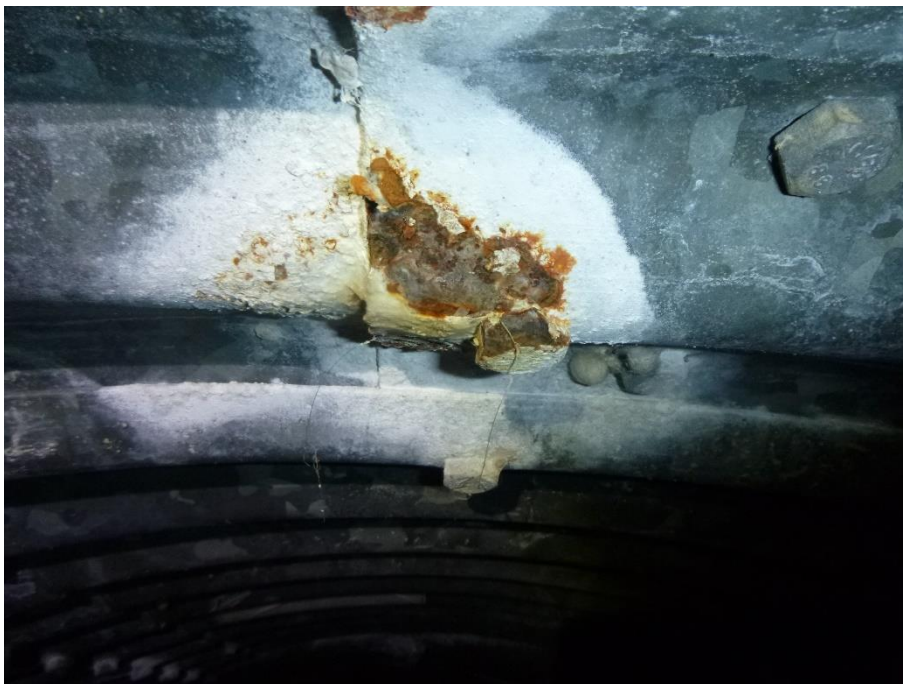
**Photo N°4**

Photo n° 4 : Corrosion d'un boulon avec traces de calcites à la jonction de plaques

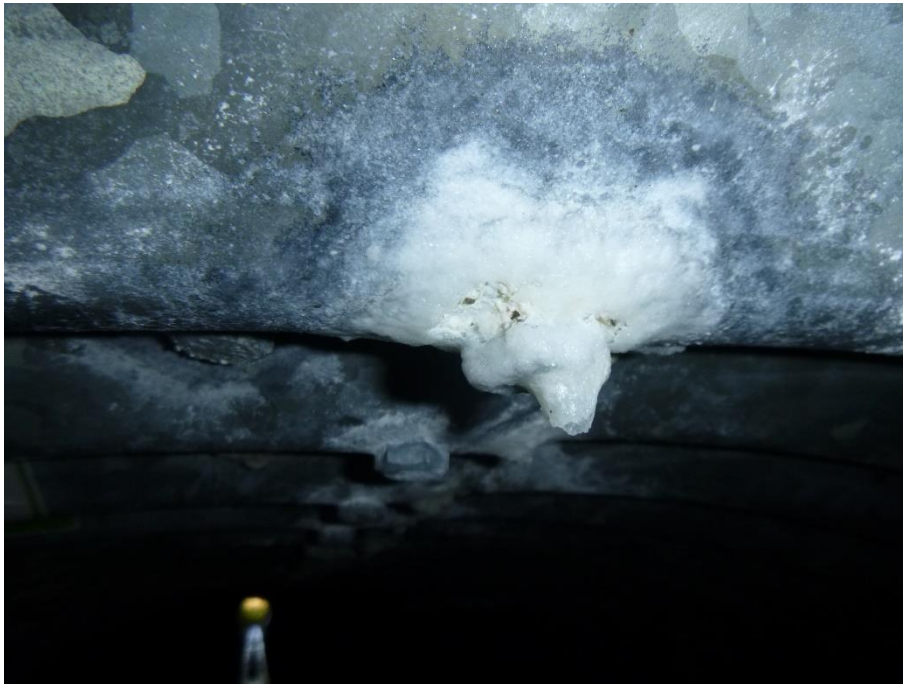
**Photo N°5**

Photo n° 5 : Stalactite de calcite au niveau d'un boulon

| Partie d'ouvrage | Sous partie d'ouvrage | Défauts relevés / résultats d'analyse | Note IQOA | Photo (N° de photo) | Proposition d'action | Entretien Réparation |
|---|---|---|---|---|---|---|
| Eléments de protection | Etanchéité | Stalactites et traces de calcite<br>Infiltration locale entre les plaques | 2 | 5,6 | Surveillance | Renforcement de la buse à terme<br>Vérifier drainage de la plateforme |

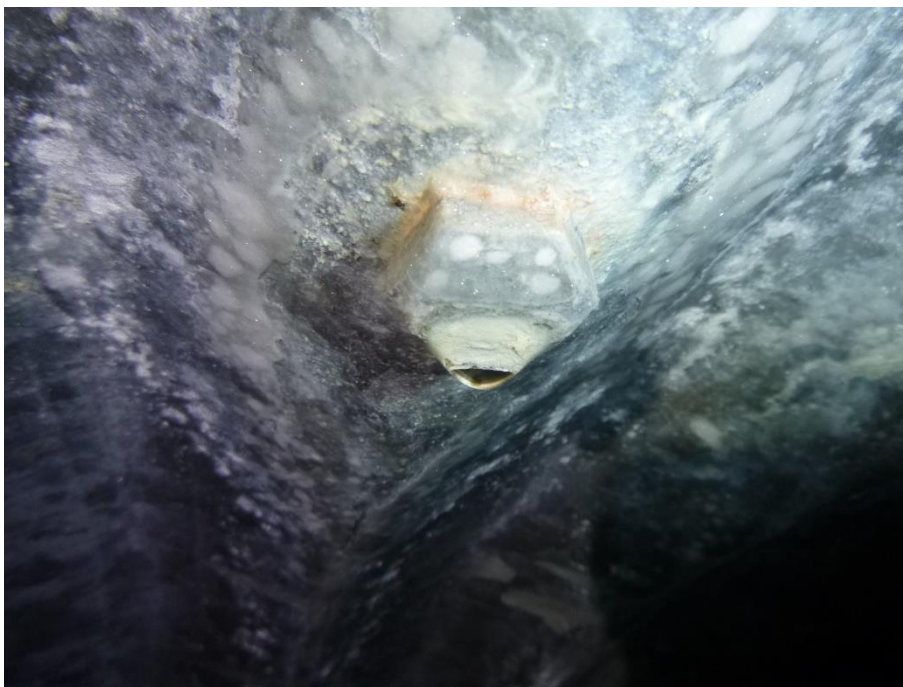
**Photo N°6**

Des infiltrations, actives sont toutefois visibles.

Photo n° 6 : Infiltration d'eau et traces de calcite + rouille blanche (produit de corrosion du Zinc)

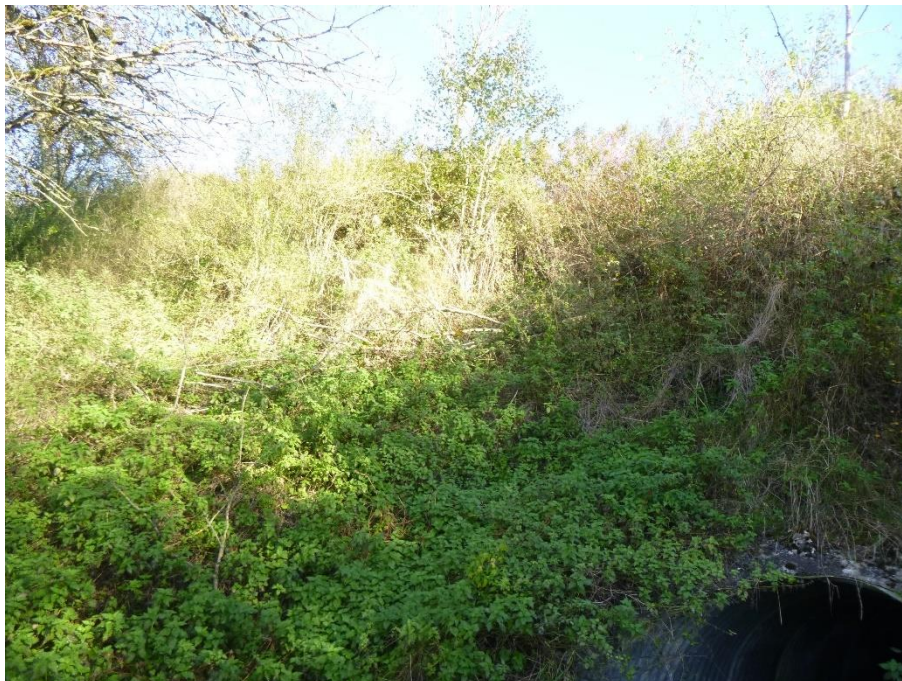
**Photo N°7**

Photo n° 7 : Végétation abondante côté amont

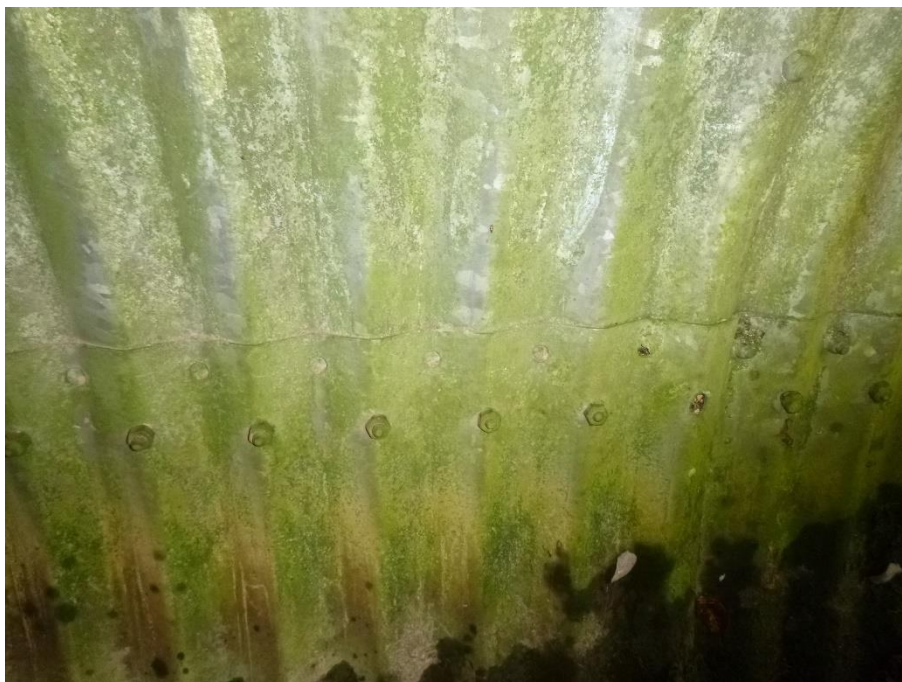
**Photo N°8**

L'humidité de la zone a entraîné l'apparition d'une couche de mousse végétale localement sur les tôles métalliques de la buse.

Photo n° 8 : Présence de mousse végétale sur les plaques côté aval

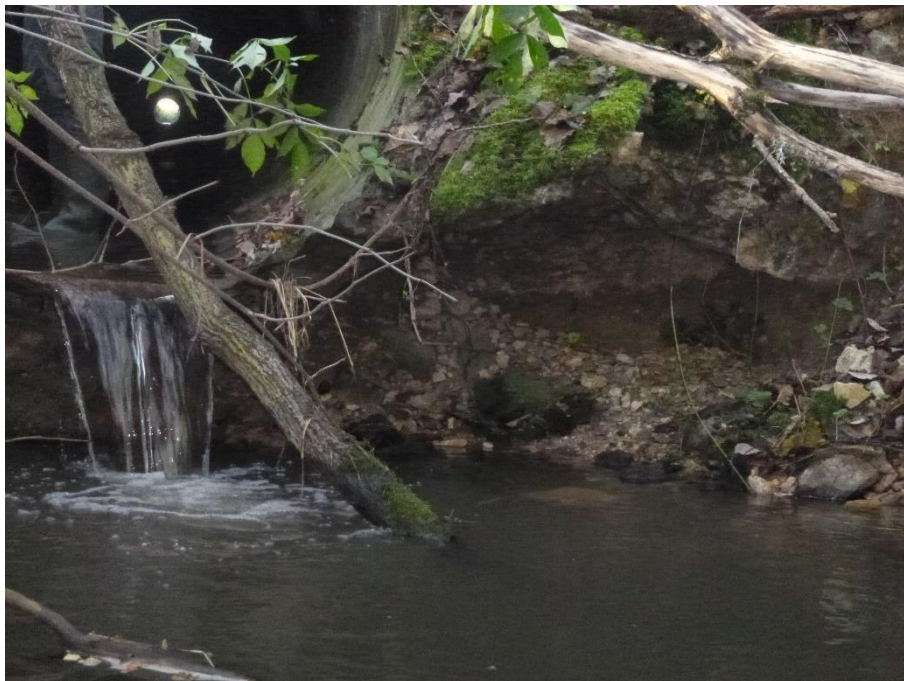
**Photo N°9**

L'ouvrage est en classe 3 pour la structure, car elle présente un affouillement en extrémité de buse aval, sous le sifflet, provenant de l'érosion généralisée du cours d'eau. La structure présente de plus des zones de corrosion avec feuilletage en partie haute de la buse classée 2E. Les éléments de protection sont de classe 2 pour un défaut d'étanchéité au niveau de certains joints laissant passer des coulures et la création de stalactites et traces de calcites notamment au niveau de la boulonnerie. Cela provient vraisemblablement d'un défaut de drainage des eaux superficielles de la plateforme, une partie de cette dernière étant végétalisée. De plus, l'avaloir présente est encombré de végétation.

Photo n° 9 : Affouillement côté aval

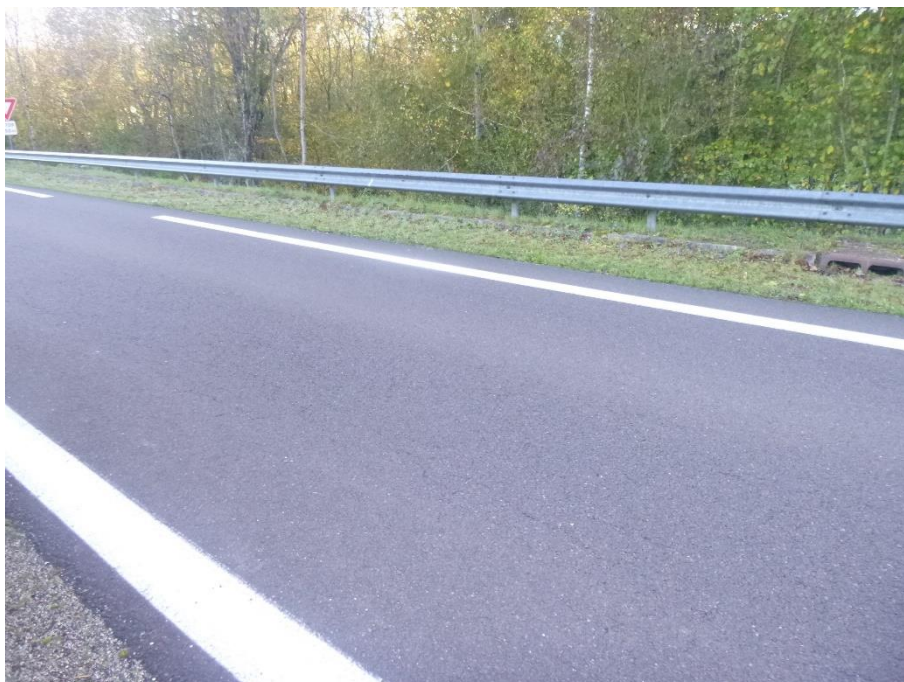
**Photo N°10**

Concernant l'extrados, la chaussée est dans un état correct, une fissure longitudinale est relevée, traduisant l'usure de cette dernière. Les dispositifs de retenue de type glissière de sécurité simple sont dans un bon état de service.

Photo n° 10 : Fissure longitudinale et avaloirs bouchés sur la bretelle côté Aval

| Partie d'ouvrage | Sous partie d'ouvrage | Défauts relevés / résultats d'analyse | Note IQOA | Photo (N° de photo) | Proposition d'action | Entretien Réparation |
|---|---|---|---|---|---|---|
| Equipements sur ouvrage | Chaussée | Fissure longitudinale | 1 | / | Surveillance | / |
