**Direction Interdépartementale des Routes Est**  
**Rapport de diagnostic**  
**Buse métallique**  
**P(r)9457-Dév. de Fougerolles passage à bétail (buse OA1)**  
**Commune de Fougerolles (70220)**

**Affaire n° : A23/DIREST/074**

**Date de création : 13/10/2023**

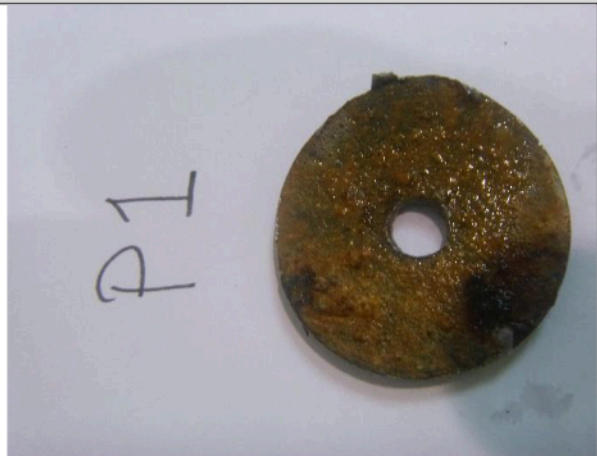
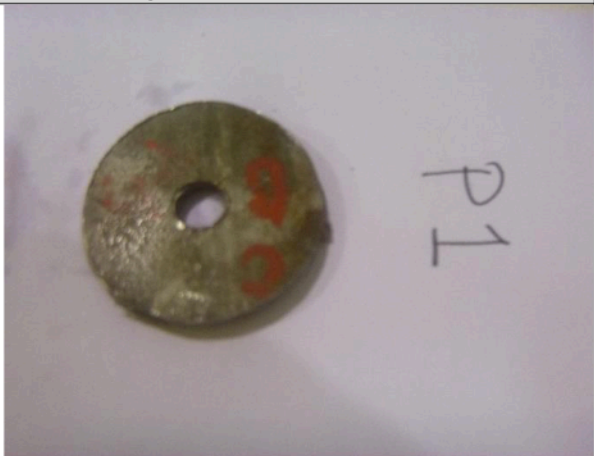
| Prélèvement P1 : PM4.3 coté Epinal | |

| Prélèvement P1 : PM4.3 coté Epinal | |
|---|---|
| Face côté terre : présence de piqûres de corrosion | Côté vue : protection galvanique |

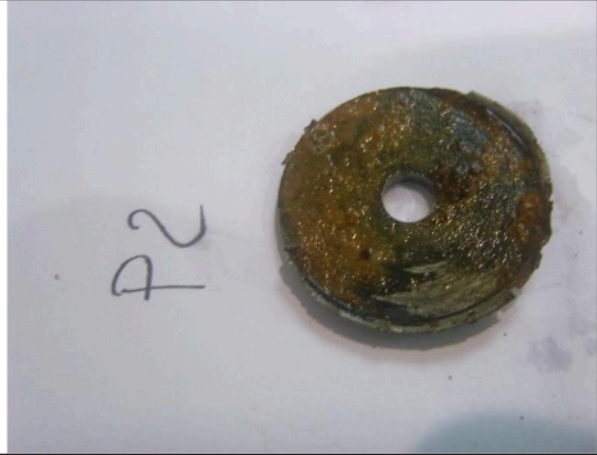
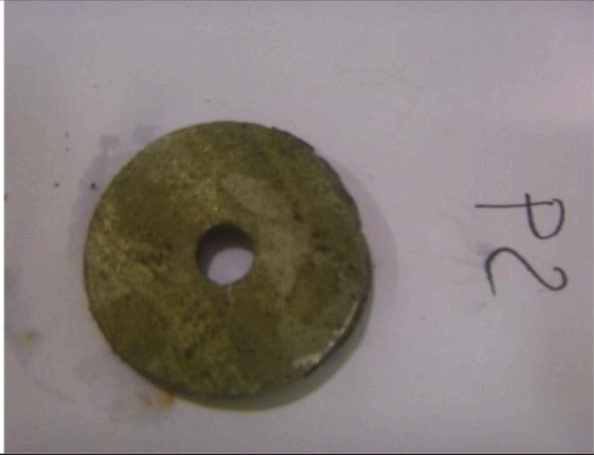
| Prélèvement P2 : PM5.2 coté Besançon | |

| Prélèvement P2 : PM5.2 coté Besançon | |
|---|---|
| Face côté terre : présence de piqûres de corrosion | Côté vue : protection galvanique |

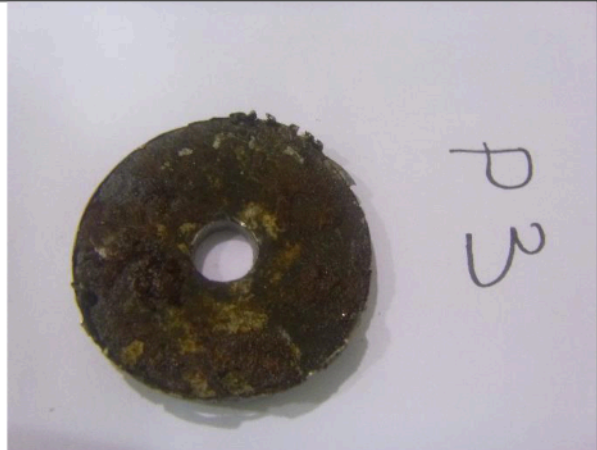
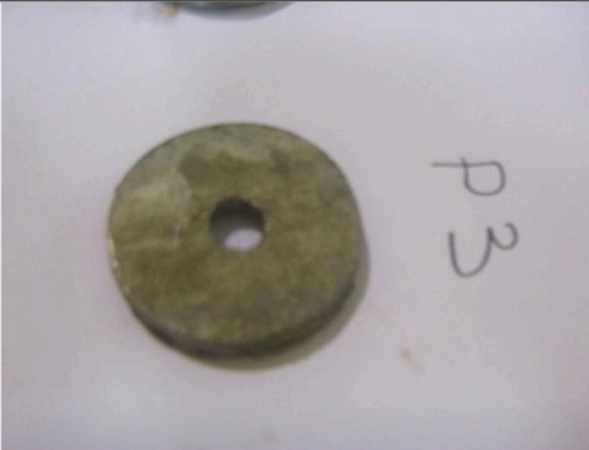
| Prélèvement P3 : PM12.3 coté Epinal | |

| Prélèvement P3 : PM12.3 coté Epinal | |
|---|---|
| Face côté terre : présence de piqûres de corrosion | Côté vue : protection galvanique |

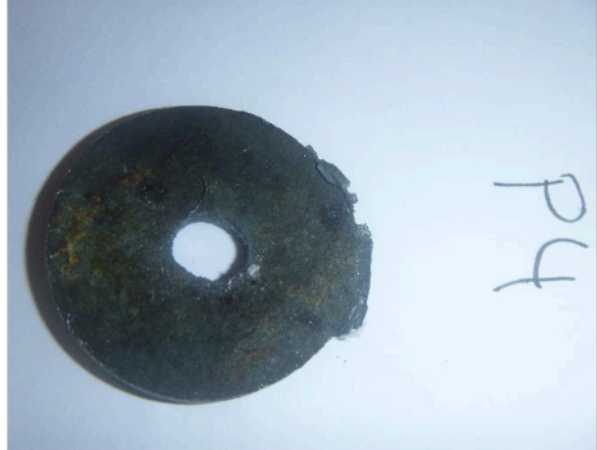
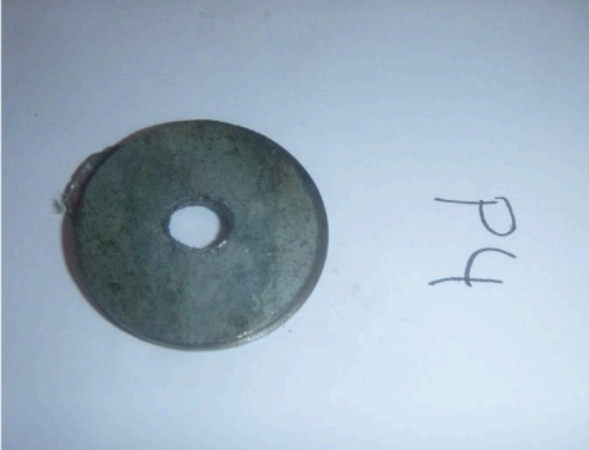
| Prélèvement P4 : PM18.3 coté Besançon | |

| Prélèvement P4 : PM18.3 coté Besançon | |
|---|---|
| Face côté terre : présence de piqûres de corrosion | Côté vue : protection galvanique |

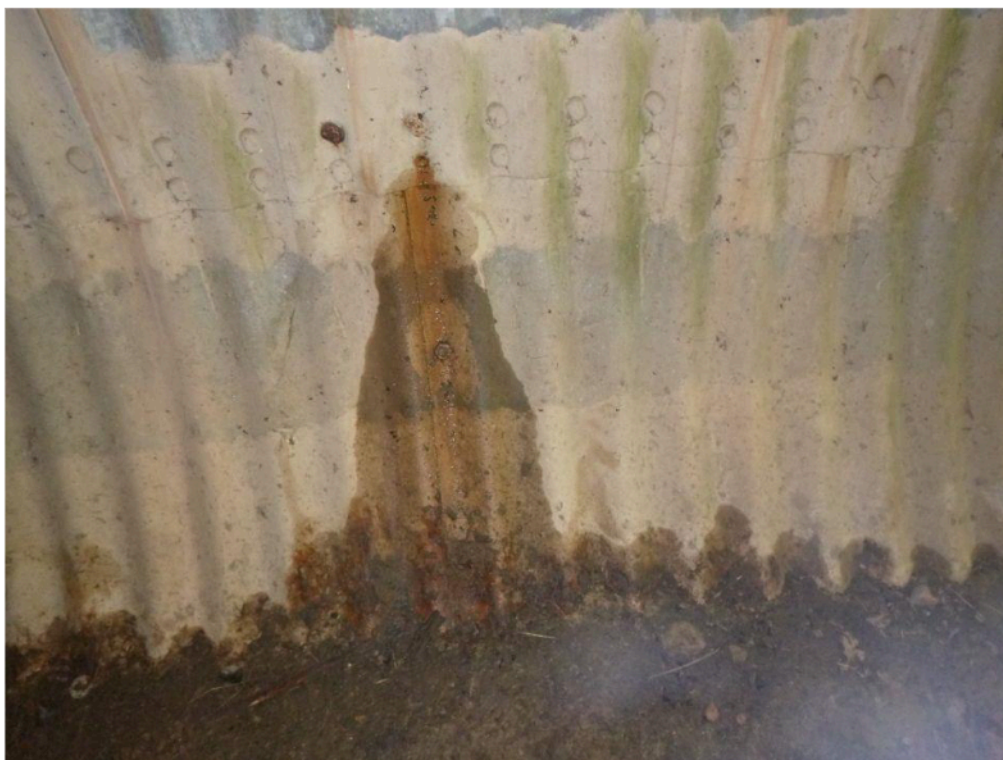
- Corrosion localisée avec feuilletage en pied de buse et présence d'humidité, côté Fougerolles direction Epinal (photo 3 et 4) ;
- Corrosion localisée de quelques boulons (photo 5) ;
- Au PM 15, corrosion circonférentielle au niveau du joint entre deux plaques de sommet (photo 6) ;
- Quelques piqûres de corrosion au niveau du joint longitudinal entre les plaques de coins et les plaques latérales côté Epinal (photo 7) ;
- Présence d'humidité en pied de buse côté Besançon (photo 8) ;
- Ecoulement d'eau sur le radier béton (photo 9) ;

Photo n° 3 : Corrosion avec feuilletage

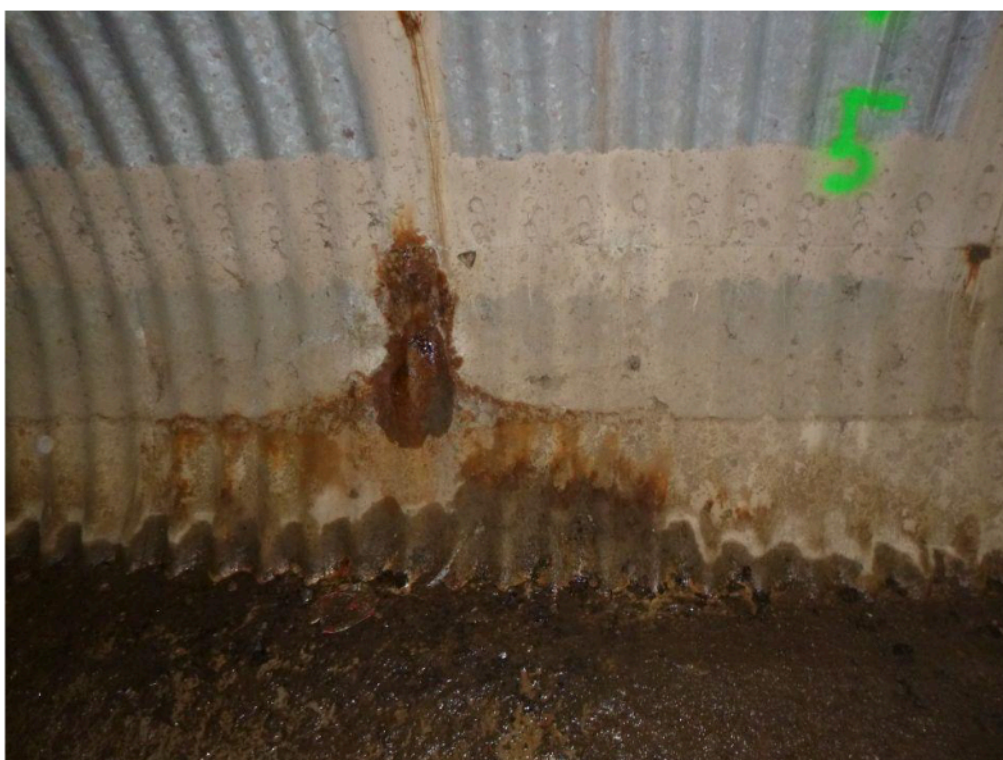
Photo n° 4 : Corrosion en feuilletage avec présence d'une coulure

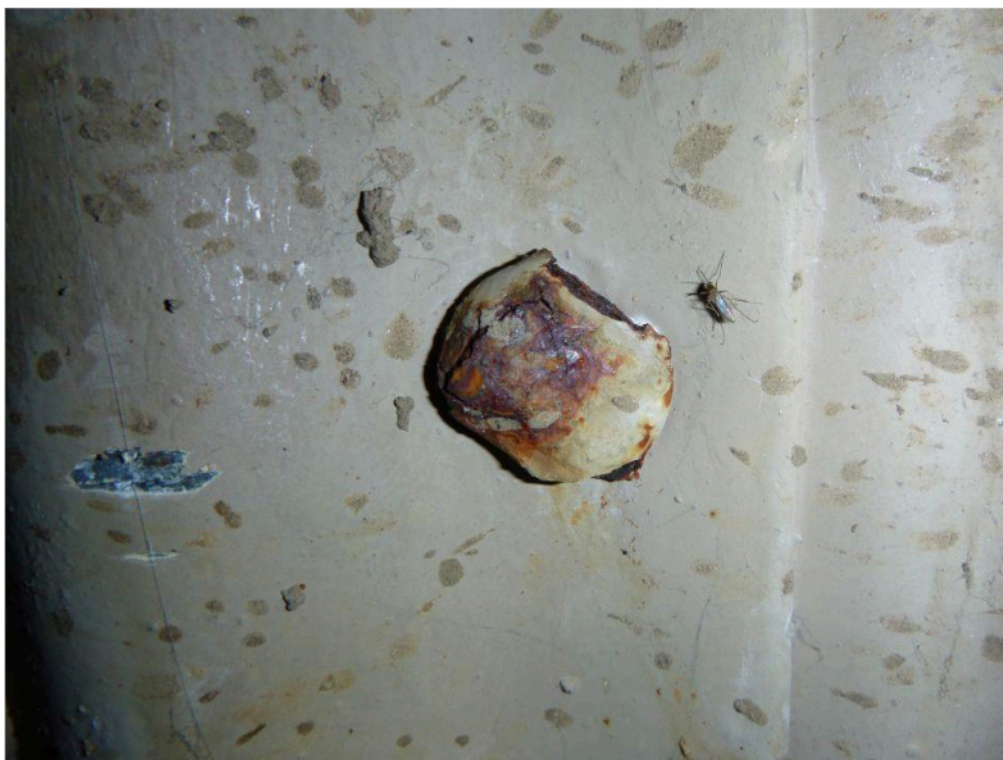
Photo n° 5 : Corrosion localisée de la boulonnerie

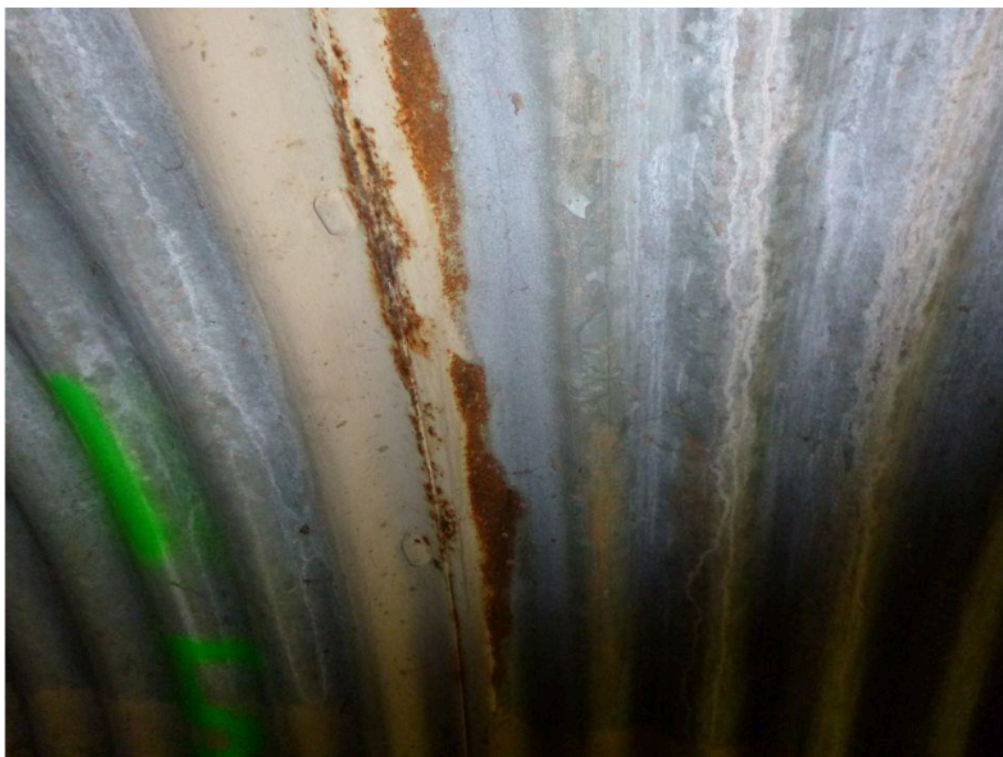
Photo n° 6 : Corrosion observée sur joint circconférentiel

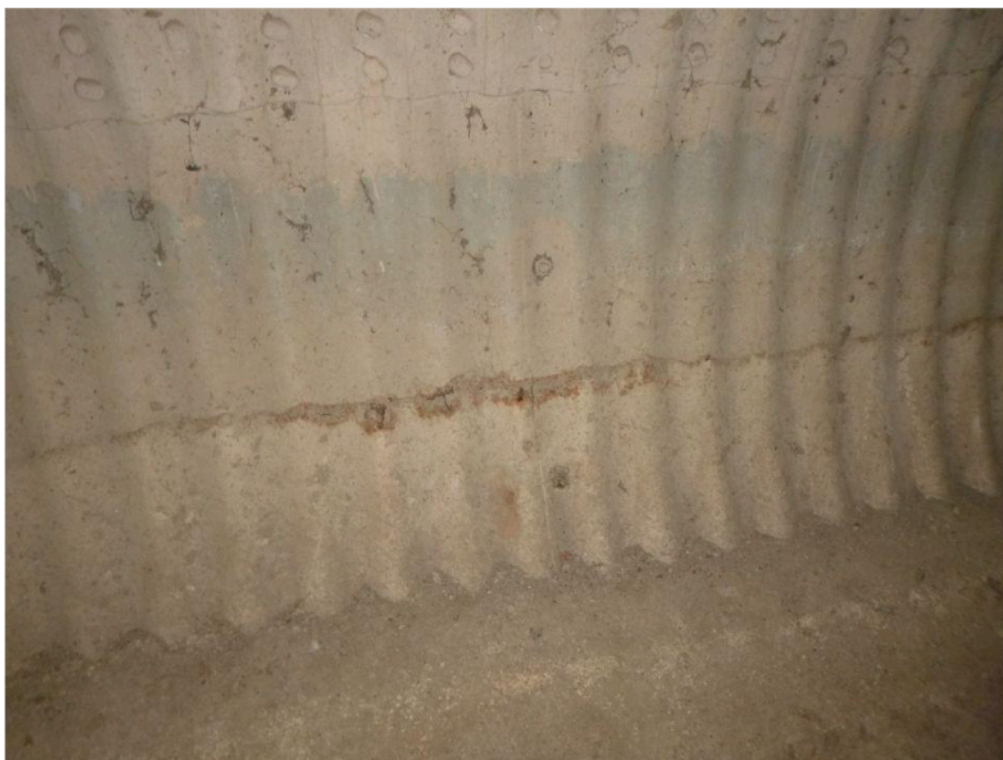
Photo n° 7 : Piqûre de corrosion côté Epinal

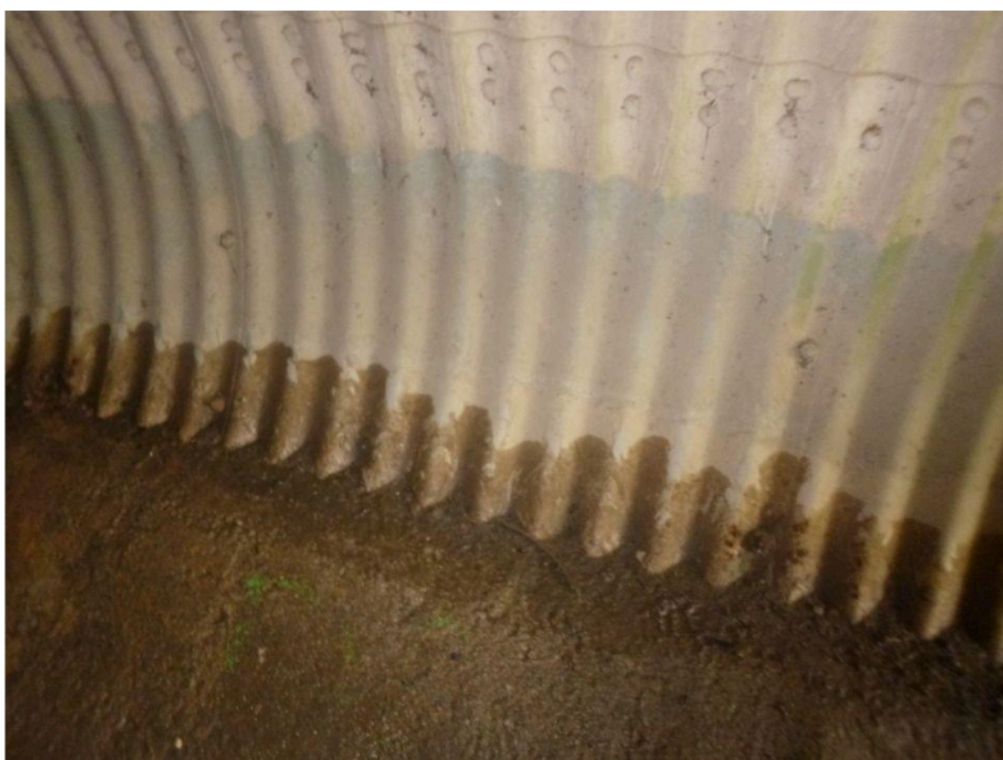
Photo n° 8 : Humidité en pied côté Besançon

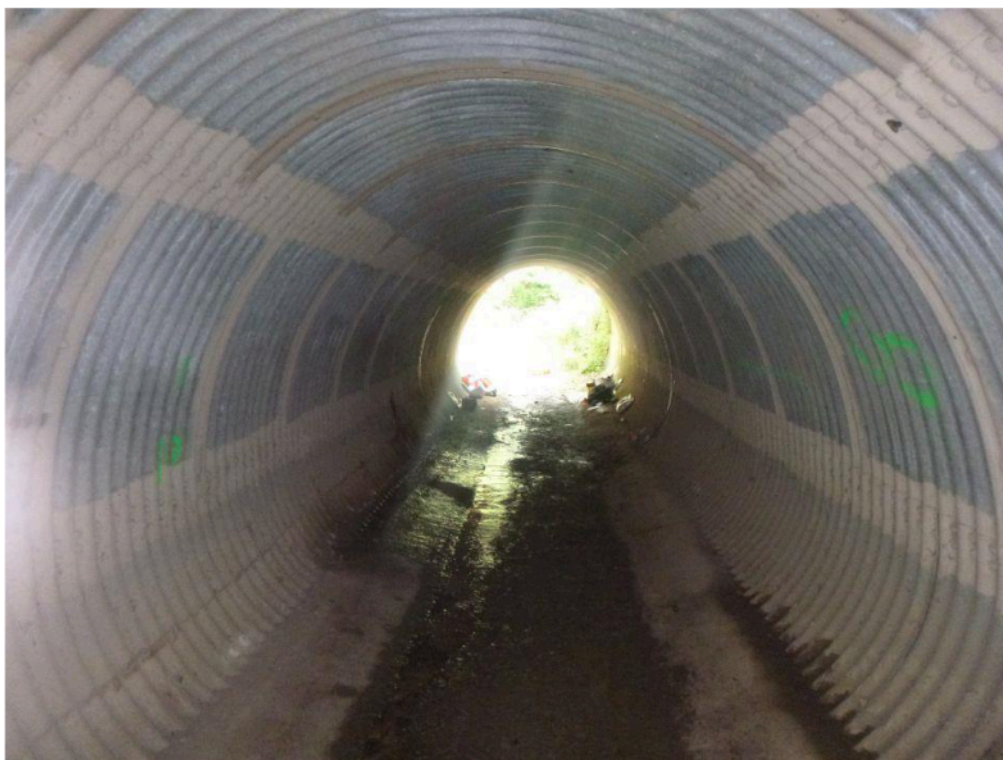
Photo n° 9 : Vue générale de la buse

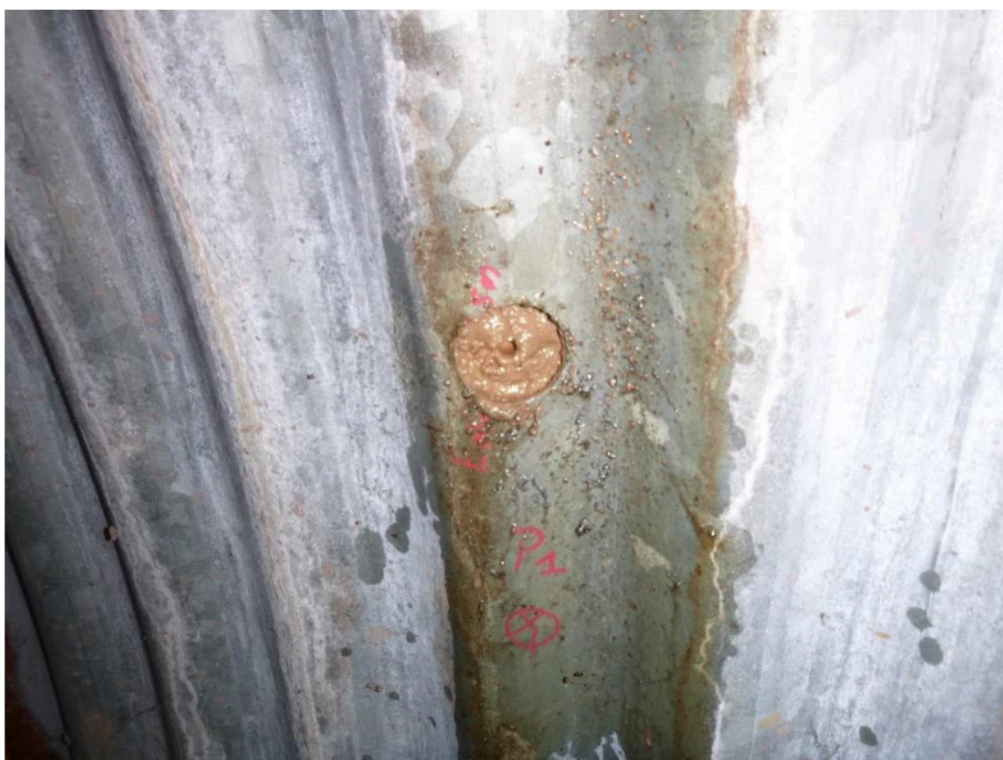
Photo n° 10 : Prélèvement P1

| <i>Echantillon</i> | <i>Zone</i> | <i>Emplacement</i> | <i>Epaisseur totale (mm)</i> | <i>Protection sur face intérieure (vue)</i> | <i>Protection sur face extérieure (non-vue)</i> | <i>Observations</i> |
|---|---|---|---|---|---|---|
| P1 | Zone corrodée | PM4.3 coté Epinal | 2,87 | Galvanisé | Peinture noire | Piqûres de corrosion |

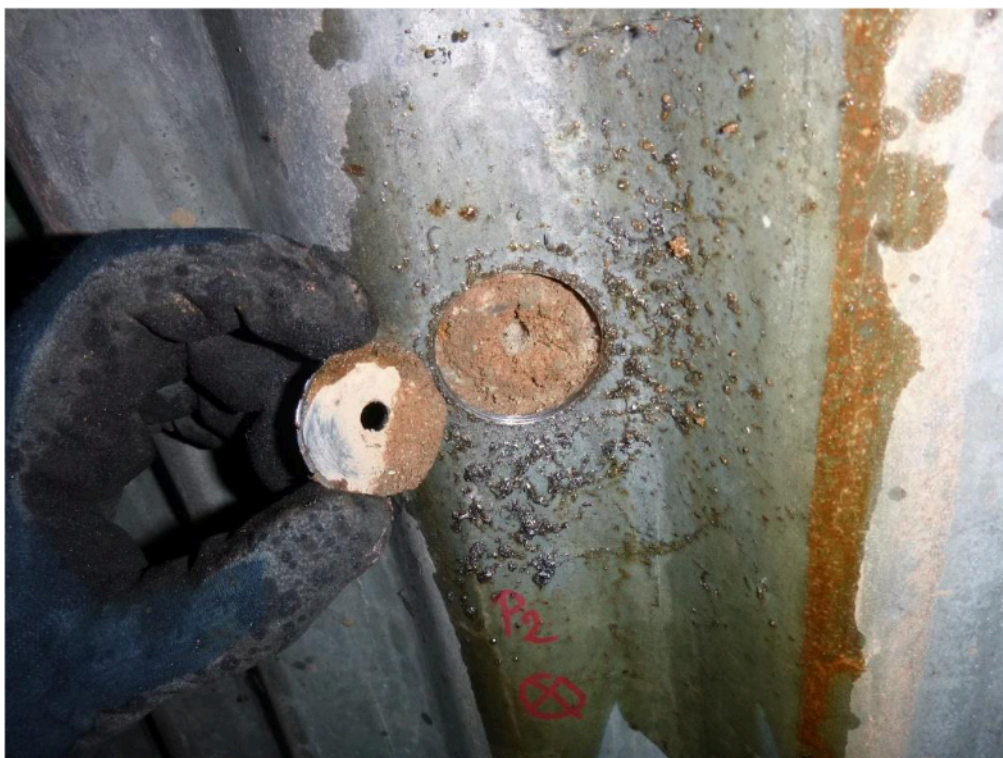
Photo n° 11 : Prélèvement P2

| <i>Echantillon</i> | <i>Zone</i> | <i>Emplacement</i> | <i>Epaisseur totale (mm)</i> | <i>Protection sur face intérieure (vue)</i> | <i>Protection sur face extérieure (non-vue)</i> | <i>Observations</i> |
|---|---|---|---|---|---|---|
| P2 | Zone corrodée | PM5.2 coté Besançon | 2,80 | Galvanisé | Peinture noire | Piqûres de corrosion |

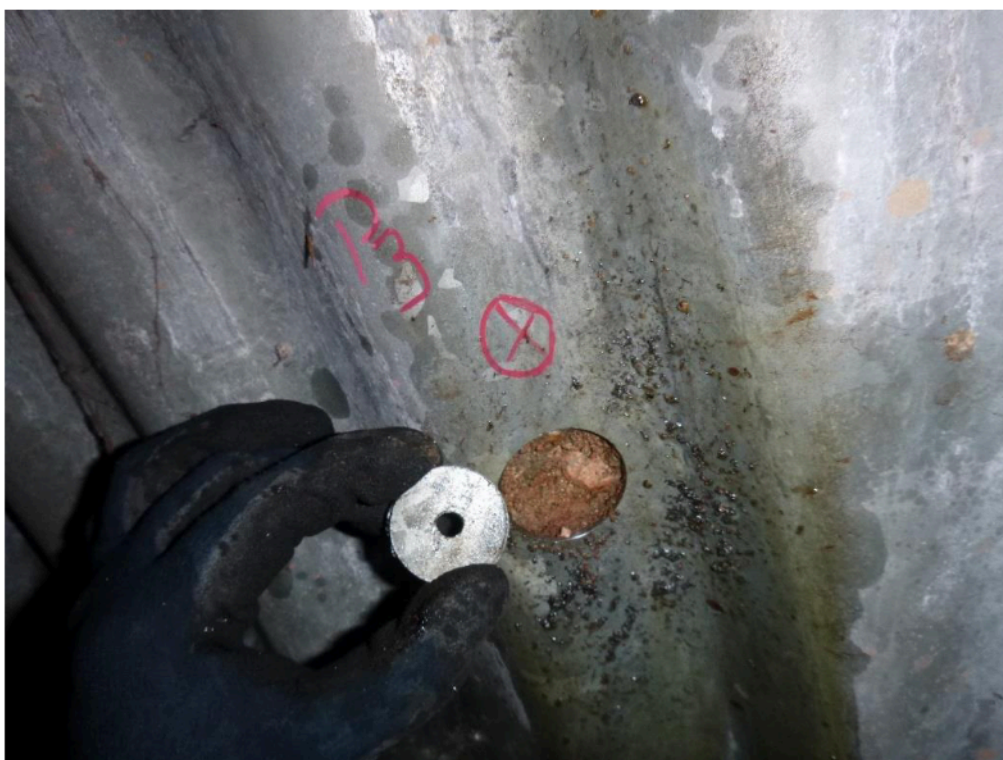
Photo n° 12 : Prélèvement P3

| <i>Echantillon</i> | <i>Zone</i> | <i>Emplacement</i> | <i>Epaisseur totale (mm)</i> | <i>Protection sur face intérieure (vue)</i> | <i>Protection sur face extérieure (non-vue)</i> | <i>Observations</i> |
|---|---|---|---|---|---|---|
| P3 | Zone corrodée | PM12.3 coté Epinal | 2,96 | Galvanisé | Peinture noire | Piqûres de corrosion |

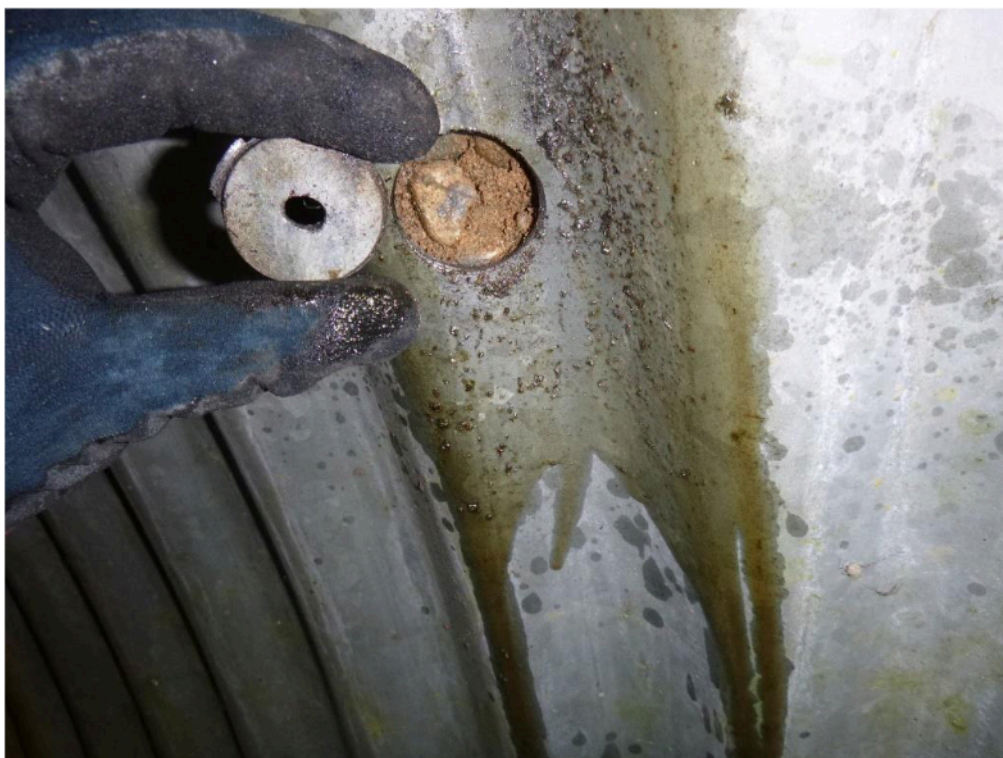
Photo n° 13 : Prélèvement P4

| <i>Echantillon</i> | <i>Zone</i> | <i>Emplacement</i> | <i>Epaisseur totale (mm)</i> | <i>Protection sur face intérieure (vue)</i> | <i>Protection sur face extérieure (non-vue)</i> | <i>Observations</i> |
|---|---|---|---|---|---|---|
| P4 | Zone saine | PM18.3 coté Besançon | 2,70 | Galvanique | Peinture noire | Piqûres de corrosion |
