# RAPPORT DES SONDAGES DU 28 MAI 2025

**RN57 Buse OA1 PK5+540**  
Fougerolles

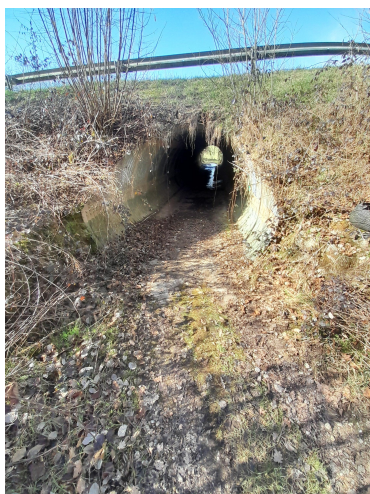
Entrée côté Fougerolles

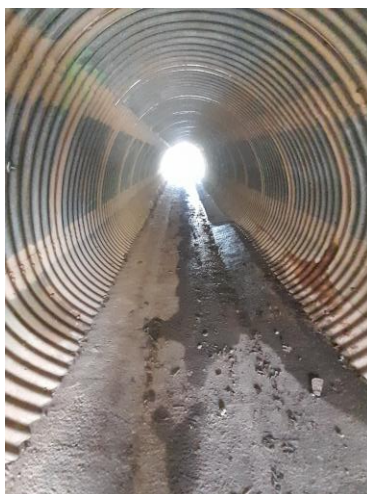
Aperçu intérieur de la buse

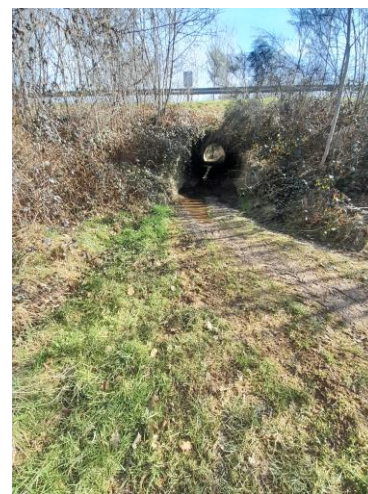
Entrée côté Paris

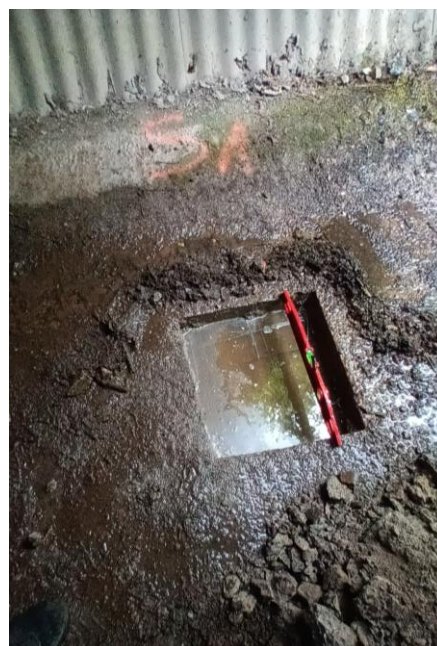
Oui un treillis soudé type ST10

non

Vue d'ensemble sondage 1

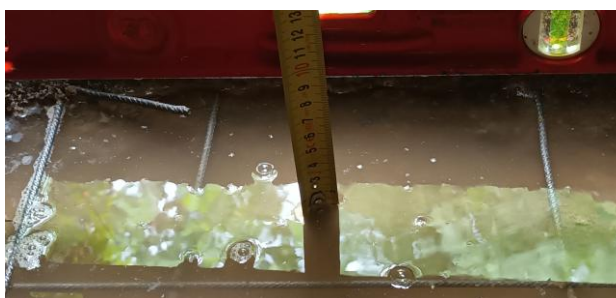
10 cm (creux de l'onde)

Photo mesure profondeur du radier béton

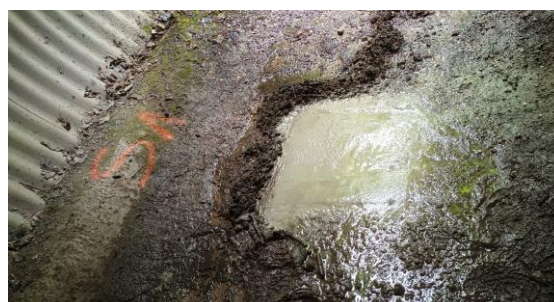
Fermeture du sondage 1

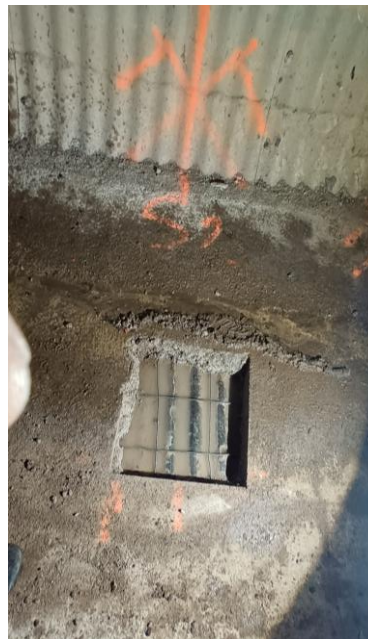
| Présence d'armature dans le radier béton ? | Oui un treillis soudé type ST10 |
| Armatures corrodées ? | non |
| Buse métallique corrodée ? | non |

Vue d'ensemble sondage 2

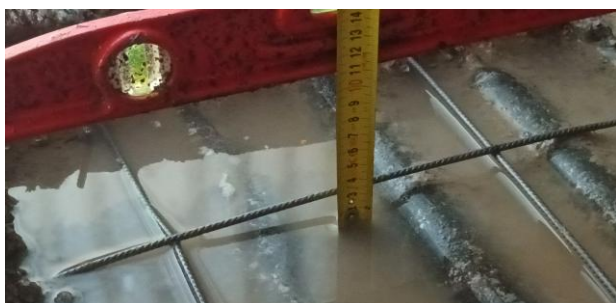
| Épaisseur du radier béton : | 11 cm (creux de l'onde) |

Photo mesure profondeur du radier béton

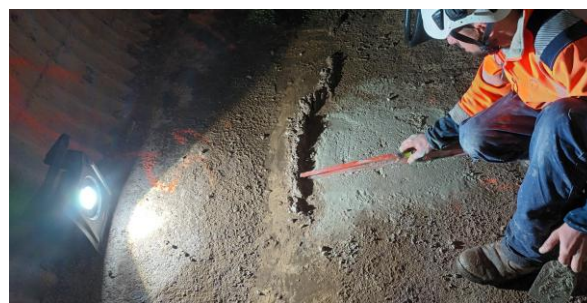
Fermeture du sondage 2

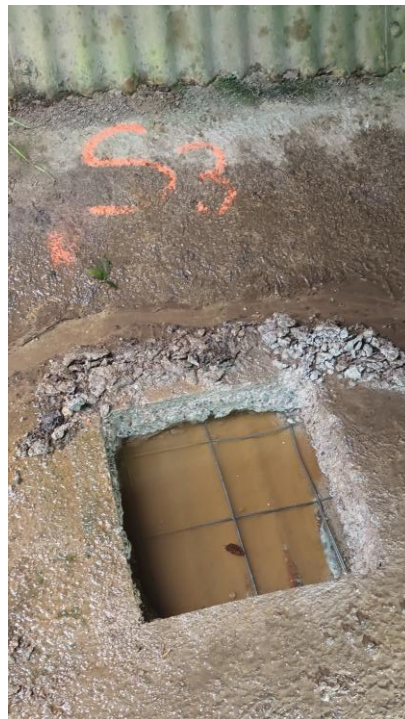
| Présence d'armature dans le radier béton ? | Oui un treillis soudé type ST10 |
| Armatures corrodées ? | non |
| Buse métallique corrodée ? | Très légèrement (des traces) |

Vue d'ensemble sondage 3

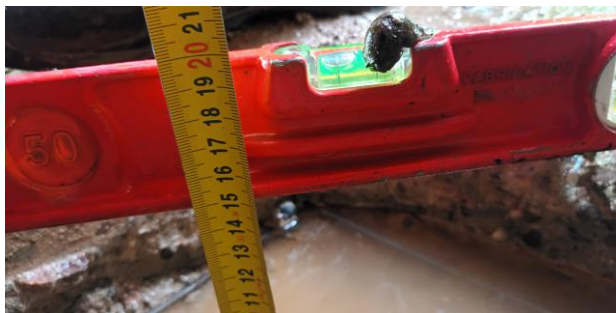
| Épaisseur du radier béton : | 15 cm (creux de l'onde) |

Photo mesure profondeur du radier béton

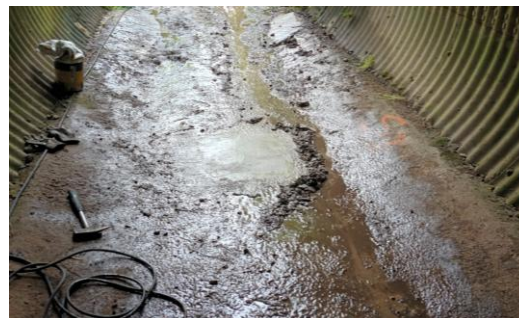
Fermeture du sondage 3
