## DOSSIER DE DIAGNOSTIC TECHNIQUE

**Référence : 002EW911921**

1 BIS Rue Pierre Degeyter, 59124  
Escaudain  
1 BIS RUE PIERRE DEGEYTER  
59124 ESCAUDAIN

### AMIANTE : Dossier amiante avant réalisation de travaux dans un immeuble bâti

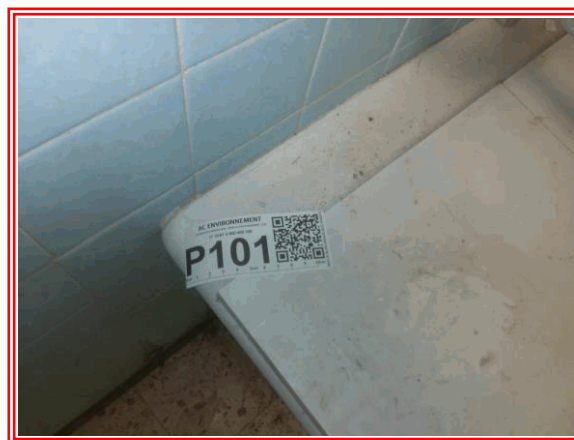
002EW911921 n°101 - 1 (P101) - Bâtiment Filiéris - Vol 49 (SDB)

| BÂTIMENT FILIÉRIS - MPCA EQUIPEMENTS DIVERS ET ACCESSOIRES | | | | Référence:<br>002EW911921 |
|---|---|---|---|---|
| | | | | <div></div> P101 : Joint détachéité |

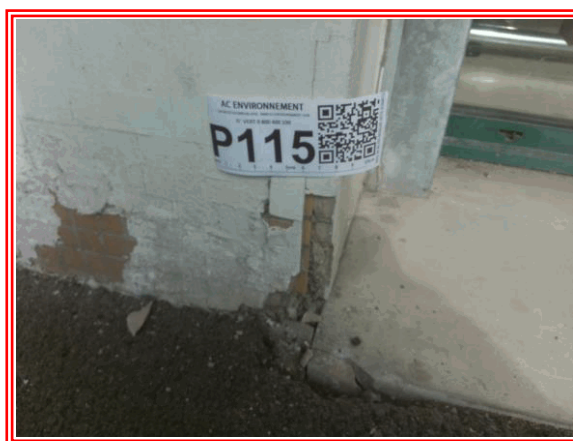
002EW911921 n°115 - 1 (P115) - Façades - Vol 53  
(Façade 2)

P115 : Colle de carrelage
