## RN 158 Réparation OA Échangeur d'Ifs

### 2.2.2 - Investigation complémentaire

**Investigations sur structure de chaussée sur ouvrage de l'échangeur d'Ifs -  
RN158**

**OA RN158 Ech 2**

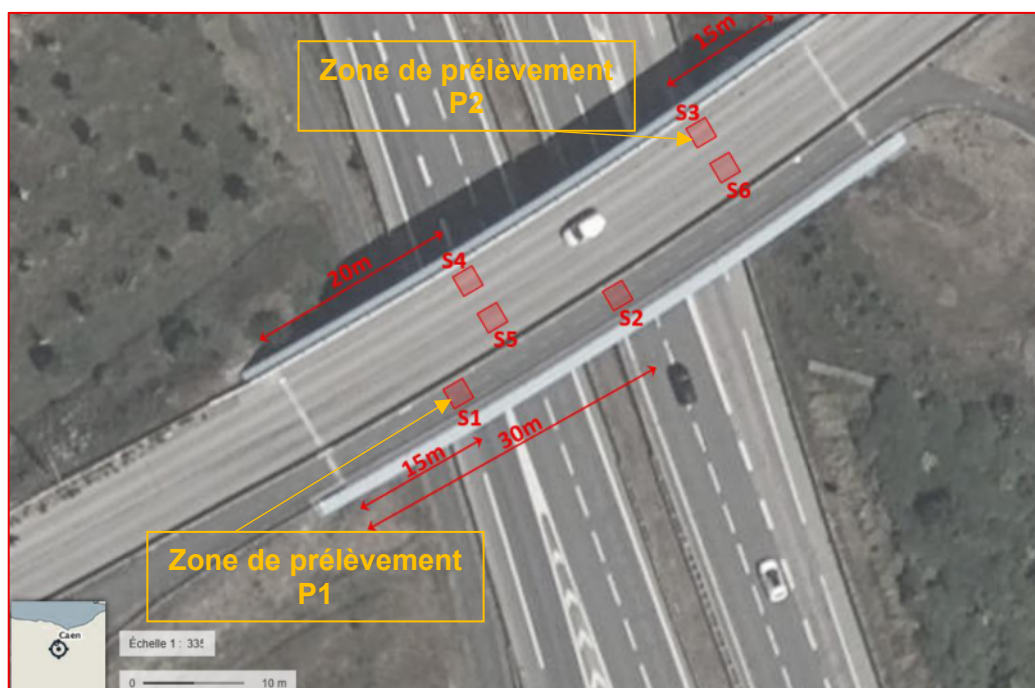
*Figure 3 : Emplacement des sondages*

- 2 sondages (S1 et S2) sur la piste cyclable située sur l'ouvrage, côté ville de Falaise ;
- 2 sondages sur chaussée (S3 et S4), sur la voie côté ville de Caen ;
- 2 sondages sur chaussée (S5 et S6), sur la voie côté ville de Falaise.

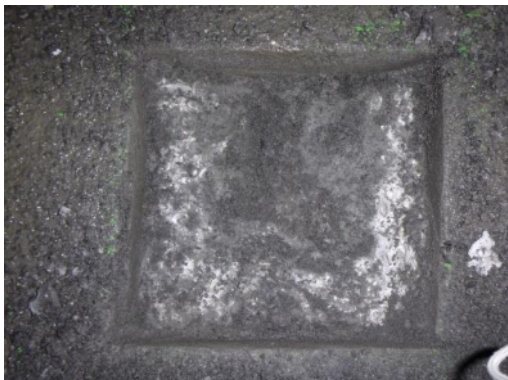
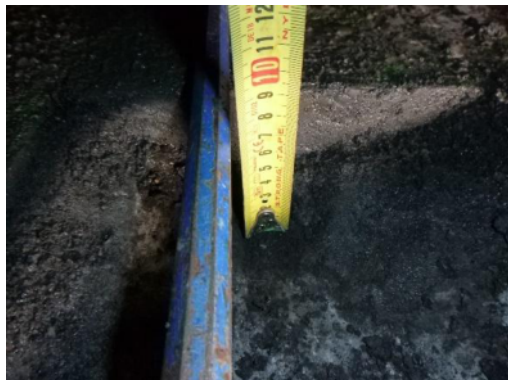
| S1 | |

| S1 | |
|---|---|
| Fenêtre 20x20 cm | Profondeur des 2 couches : 7,5 cm |

La première couche d'enrobé est d'environ 3 cm de profondeur, la seconde couche est d'environ 4,5 cm de profondeur.

Ce sondage a fait l'objet d'un prélèvement des matériaux extraits en vue d'une analyse en laboratoire.

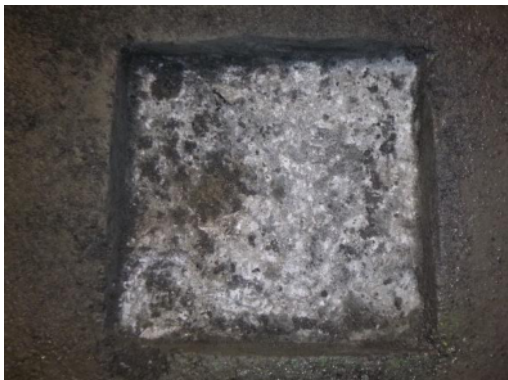
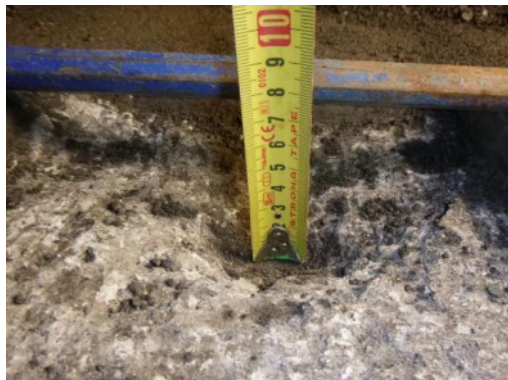
| S2 | |

| S2 | |
|---|---|
| Fenêtre 20x20 cm | Profondeur des 2 couches : 7 cm |

La première couche d'enrobé est d'environ 3 cm de profondeur, la seconde couche est d'environ 4 cm de profondeur.

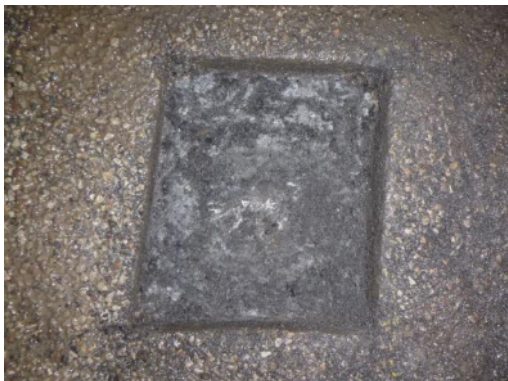
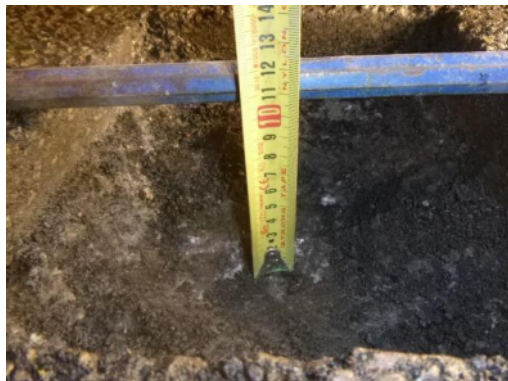
| S3 | |

| S3 | |
|---|---|
| Fenêtre 20x20 cm | Profondeur des 2 couches : 10,5 cm |

La première couche d'enrobé est d'environ 3 cm de profondeur, la seconde couche est d'environ 7,5 cm de profondeur.

Ce sondage a fait l'objet d'un prélèvement des matériaux extraits en vue d'une analyse en laboratoire.

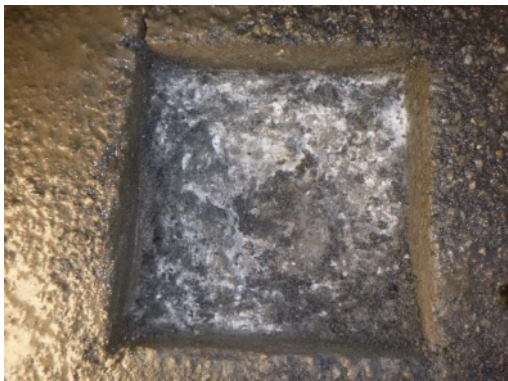
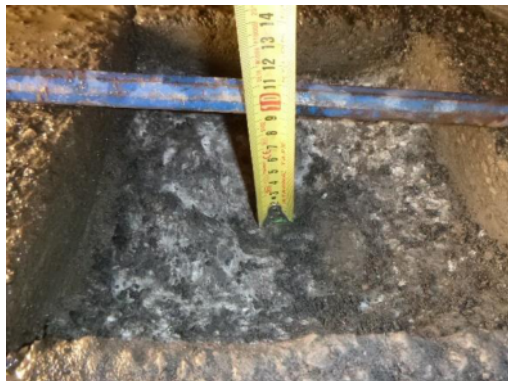
| S4 | |

| S4 | |
|---|---|
| Fenêtre 20x20 cm | Profondeur des 2 couches : 9,5 cm |

La première couche d'enrobé est d'environ 3 cm de profondeur, la seconde couche est d'environ 6,5 cm de profondeur.

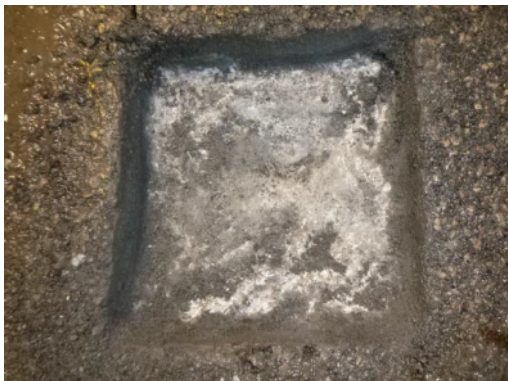
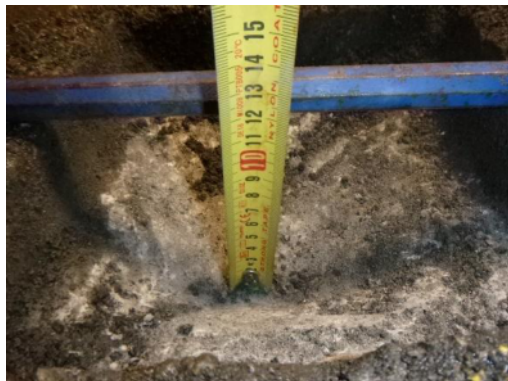
### III.3.5 S5

| S4 | |
|---|---|
| Fenêtre 20x20 cm | Profondeur des 2 couches : 11,5 cm |

La première couche d'enrobé est d'environ 3 cm de profondeur, la seconde couche est d'environ 8,5 cm de profondeur.

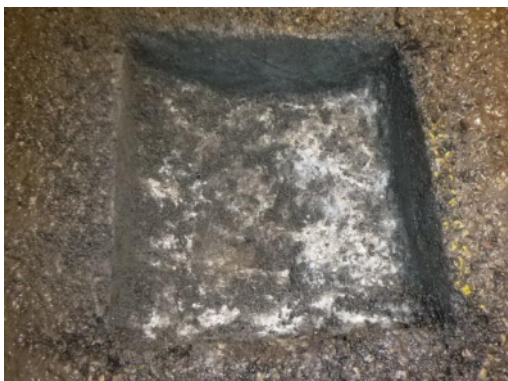
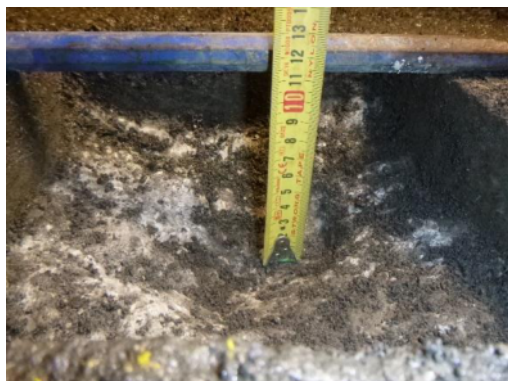
### III.3.6 S6

| S4 | |
|---|---|
| Fenêtre 20x20 cm | Profondeur des 2 couches : 11,5 cm |

La première couche d'enrobé est d'environ 3 cm de profondeur, la seconde couche est d'environ 8,5 cm de profondeur.
