## RN 158 Réparation OA Échangeur d'Ifs

### 2.3.1 - Inspection Détaillée Périodique de 2015

**DREAL Basse Normandie**  
**Echangeur d'Ifs**  
**Passage Supérieur sur la RN158**

Inspection détaillée d'ouvrage pour déclassement

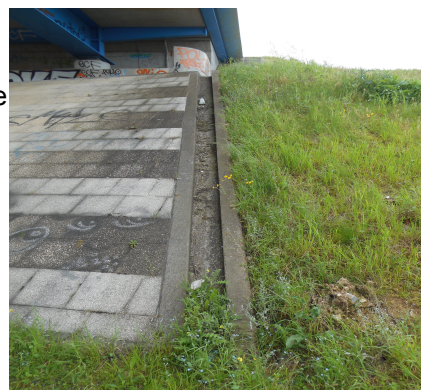
- de façon générale : présence de tags (désordre IQOA de classe 1) ;
- absence de collecteur d'eau en pied de perré (désordre IQOA de classe 2) :

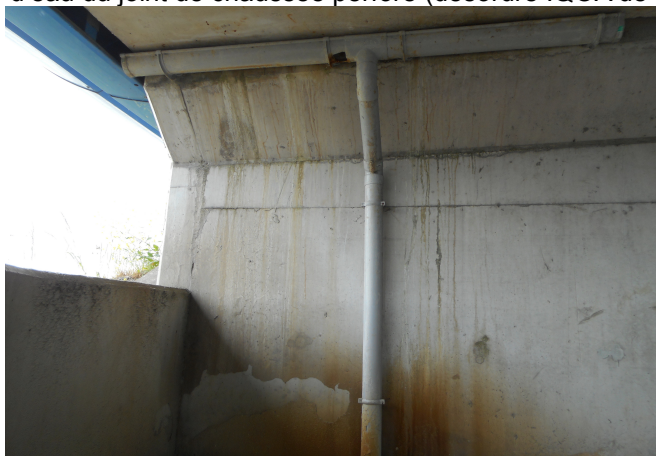
- de façon générale : présence de tags (désordre IQOA de classe 1) ;
- six fissures verticales d'ouverture  $\leq 0,3$  mm (désordre IQOA de classe 1) ;
- about nord : fuite au droit de la reprise de la collecte d'eau (désordre IQOA de classe 2) ;
- about Sud : collecteur d'eau du joint de chaussée perforé (désordre IQOA de classe 2) ;

- effectuer des reprises des points de corrosion de la charpente métallique ;
- réparer partiellement la GBA centrale par ragréage ;
- étancher les collectes d'eau sur appuis ;

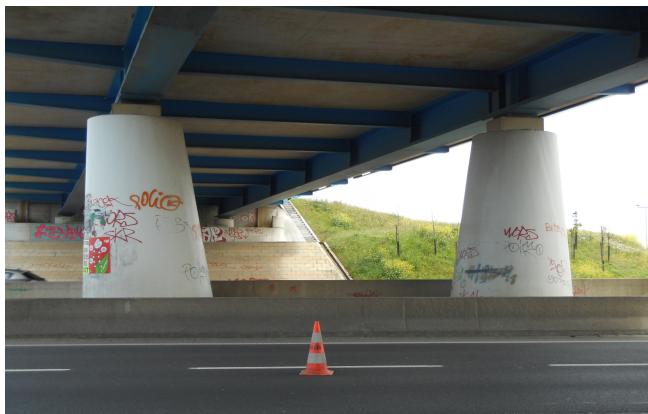
- fût Nord : présence de tags et d'affiches (désordre IQOA de classe 1) ;
- fût Sud : présence de tags (désordre IQOA de classe 1) ;

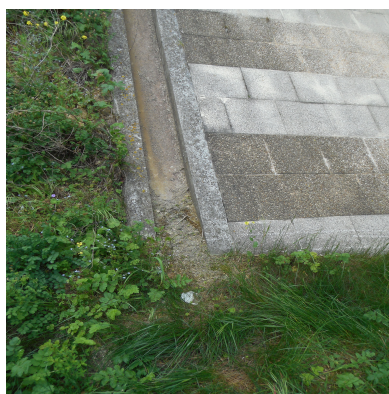
- de façon générale : présence de tags (désordre IQOA de classe 1) ;
- absence de collecteur d'eau en pied de perré (désordre IQOA de classe 2) :

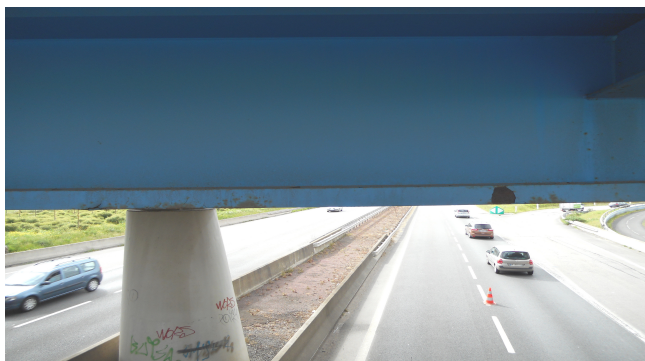
- sur les bords libres des membrures inférieures : nombreuses zones corrodées avec décollement de peinture (désordre IQOA de classe 2) :

Les poutres et les pièces de pont présentent quelques zones de corrosion ponctuelles, associées à un décollement de peinture, pouvant être dues à une mauvaise préparation du support avant application du système anticorrosion. Des reprises ponctuelles de ces zones sont à envisager.

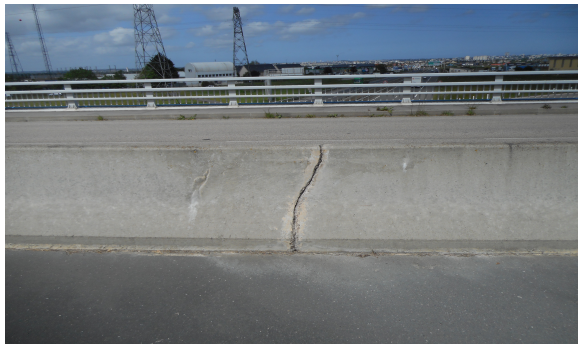
- GBA fissurée et fracturée suivant un pas d'environ 5 m (désordre IQOA de classe 2E) :

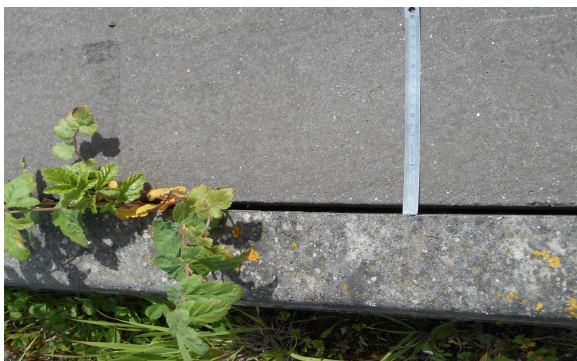
- ouverture de 8 mm en arrière de la bordure du trottoir (désordre IQOA de classe 2E) ;
- prolifération de végétation sur les accotements (désordre IQOA de classe 2) ;

*A gauche : ouverture en arrière de la bordure de trottoir / A droite : prolifération végétale*

- ponter la fissure longitudinale en extradoss, s'étendant sur la totalité de l'ouvrage et des viaducs d'accès ;
- procéder à la réfection de la signalisation horizontale ;
- couler un joint de type élastomère en arrière des bordures de trottoirs pour limiter les infiltrations d'eau ;

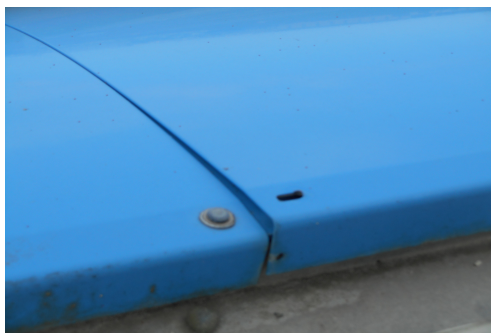
- perte d'une vis sur l'élément de corniche situé à environ 7,8 m de la culée C0 (désordre IQOA de classe 2S) :

L'absence de vis sur certains éléments de corniches peut mettre en doute leurs stabilités. Il convient également de prendre en compte l'effet du vent, qui entraîne probablement une vibration de la tôle. Nous préconisons donc une vérification du serrage des vis en place, le remplacement des vis manquantes et le rajout de deux vis sur chaque berceau :

Au vu des désordres relevés, l'ouvrage présente un bon état général. Toutefois, afin d'assurer la sécurité des usagers, une intervention sur les corniches est indispensable.

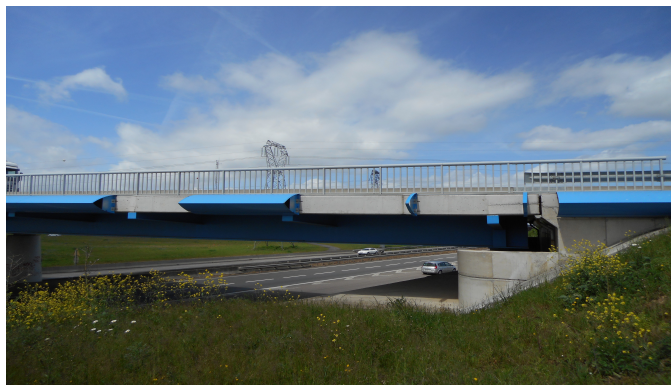
- perte d'une vis sur l'élément de corniche situé à environ 7,8 m de la culée C2 (désordre IQOA de classe 2S) ;
- about Sud : perte de trois éléments de corniche (désordre IQOA de classe 2) ;

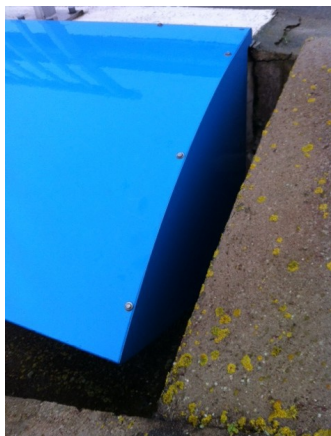
*Fixation supplémentaire sur une corniche à proximité d'une culée*
