## RN 158 Réparation OA Échangeur d'Ifs

### 2.3.2 - Inspection Détaillée Périodique de 2024

## RAPPORT D'INSPECTION

Mai 2024

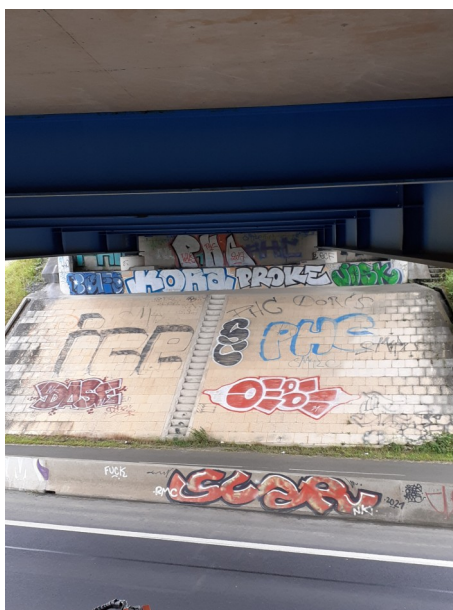
Photo 2 : Vue d'ensemble.

- Perré :
  - o de façon générale : présence de tags (désordre IQOA de classe 1) ;
  - o quelques dalles préfabriquées du perré localement fracturées avec des efflorescences inactives entre éléments (désordre IQOA de classe 2)
  - o Végétation envahissante (désordre IQOA de classe 2).
  - o C0 côté Sud : cavité sous la banquette le long du chevêtre (désordre IQOA de classe 2)
  - o Coté Sud, dalle de couverture du regard en partie haute du perré cassée (désordre IQOA de classe 2)

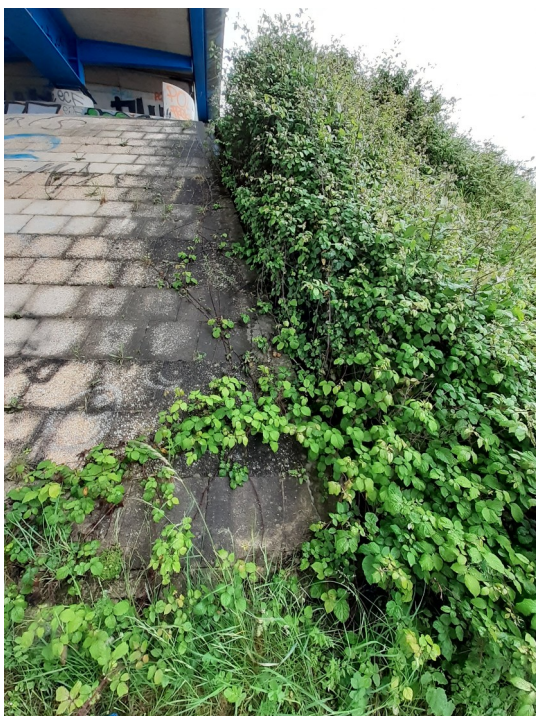
Photo 3 : Descente d'eau recouverte de végétation, côté Nord.

- Taille des broussailles sur les talus des perrés et dégagement des descentes d'eau
- Comblir la cavité sous la banquette le long du chevêtre sur C0
- Remplacer la dalle cassée de couverture d'un regard sur C0
- Nettoyer et remettre en état de fonctionnement les éléments de drainage (cunette des sommiers, chéneaux sous les joints de chaussée, évacuation de ces derniers, ...)
- Traitement de la corrosion des boulons de fixation des taquets anti-cheminement des appareils d'appui.

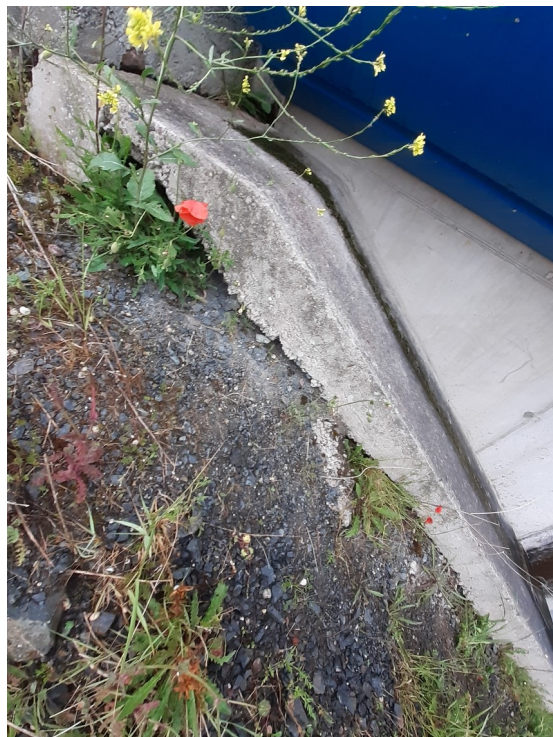
Photo 4 : Cavité sous la banquette le long du chevêtre

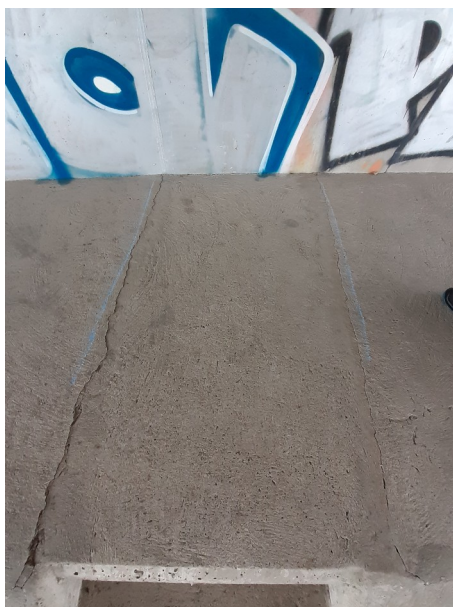
- Banquette :
  - cinq fissures verticales d'ouverture  $\leq 0,8$  mm (désordre IQOA de classe 2) ;
  - de part et d'autre de l'escalier central : une fissure d'ouverture 1,8 mm (côté Nord) et une fissure d'ouverture 1,1 mm, présentant un rejet (côté Sud) (désordre IQOA de classe 2).

Photo 5 : Fissures de chaque côté de l'escalier.

On note des fissures d'ouverture millimétrique sur les banquettes des perrés probablement imputables au tassements des remblais des culées. Ces fissures étaient déjà relevées lors de l'inspection de 2015 mais semblent avoir légèrement évolué. Ceci peut être dû à la poursuite de la consolidation des remblais mais a aussi pu être accentué par des infiltrations d'eau comme en témoigne les efflorescences entre les dalles des perrés. Il conviendra donc de limiter les risques d'infiltration d'eau par la reprise de la couche de roulement sur les remblais d'accès et le nettoyage des cunettes et collecteurs d'eau sur culée.

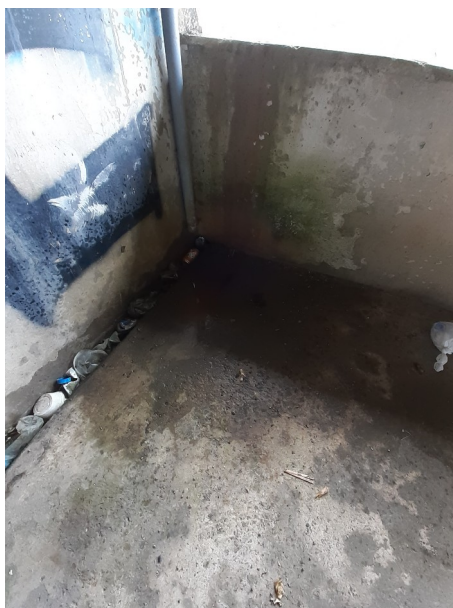
- venues d'eau aux abouts depuis les collecteurs placés sous les joints de trottoir (désordre IQOA de classe 2) ;
- cunette encrassée avec stagnation d'eau (désordre IQOA de classe 2) ;
- about Nord : verticalité (désordre IQOA de classe 0) ;
- about Sud : quasi-verticalité de 0,4° (désordre IQOA de classe 1).

*Photo 6 : Présence d'eau sur sommier provenant de la fuite de la gouttière, about Nord.*

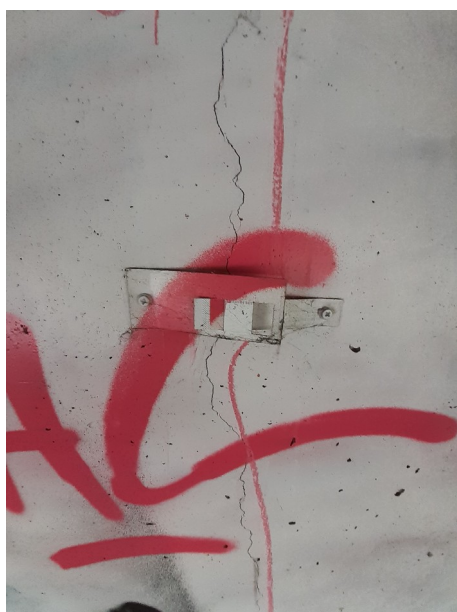
- Garde-grève :
  - de façon générale : présence de tags (désordre IQOA de classe 1) ;
  - sept fissures verticales d'ouverture  $\leq 0,6$  mm (désordre IQOA de classe 1) ;
  - about nord et sud : débordement du chéneau placé sous les joints de chaussée et fuite au droit de la collecte d'eau (désordre IQOA de classe 2).

*Photo 7 : Jauge inexploitable sur une fissure.*

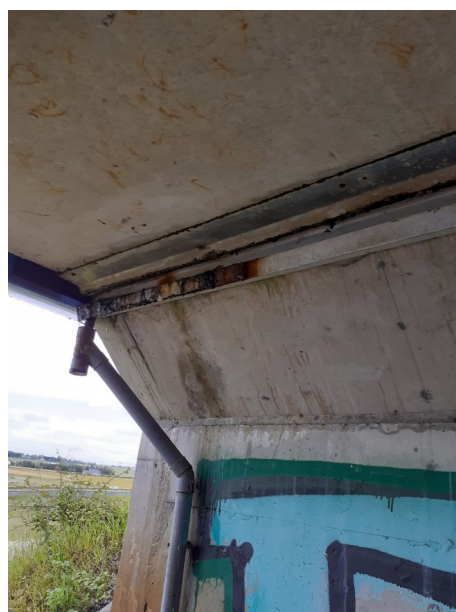
*Photo 8 : Fuite de la gouttière, about Sud.*

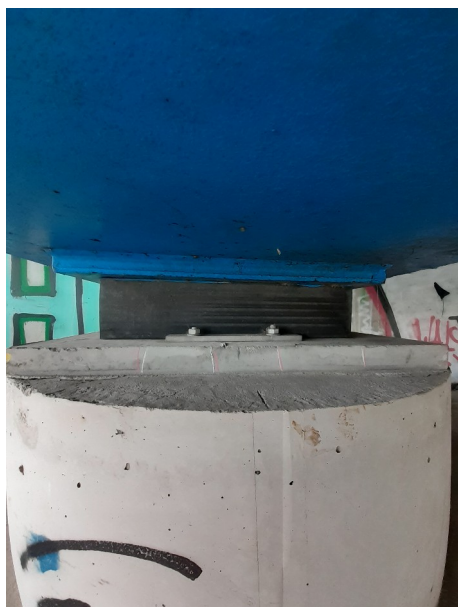
- Appareils d'appui :
  - AA Sud : décollement des angles des arêtes inférieures (l'angle Sud-Est 2/110 mm) [hauteur/profondeur] et des deux angles supérieures de la face Sud 2/110 mm (défaut IQOA de classe 2) ;
  - AA Nord : décollement des angles des arêtes inférieures 1/30 mm (défaut IQOA de classe 2).
  - Relevé des distorsions :

*Photo 9 : Face Est de l'AA Sud.*

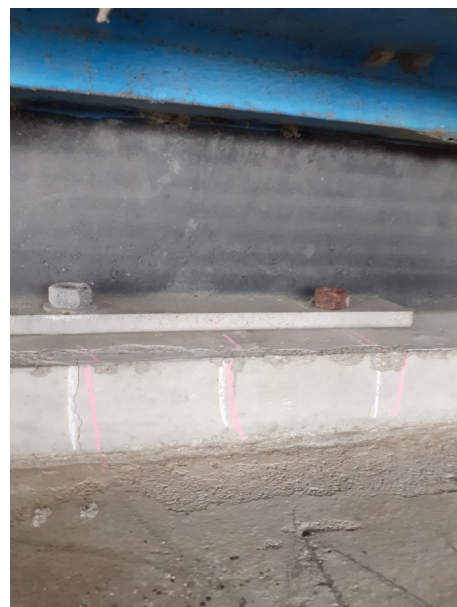
- Bossage AA Sud :
  - corrosion de la boulonnerie des taquets métalliques, certains boulons sont courts, aucun filets ne dépasse de l'écrou (désordre IQOA de classe 2) ;
  - quatre fissures d'ouverture  $\leq 0,2$  mm sur les toutes les faces (désordre IQOA de classe 1) ;
- Bossage AA Nord :
  - corrosion de quelques boulons des taquets métalliques (désordre IQOA de classe 2) ;
  - face Nord : cinq fissures d'ouverture  $\leq 0,2$  mm (désordre IQOA de classe 1) ;
  - face Est et Ouest: quatre fissures d'ouverture  $\leq 0,2$  mm (désordre IQOA de classe 1) ;
  - face Sud : trois fissures d'ouverture  $\leq 0,2$  mm (désordre IQOA de classe 1) ;

*Photo 10 : Boulon corrodé et court, face Nord de l'AA Nord.*

- Traitement de la corrosion des boulons de fixation des taquets anti-cheminement des appareils d'appui.
- Resserrer les vis lâches de fixation des corniches. Compte tenu des désordres précédemment rencontrés sur celles-ci un contrôle général des fixations des corniches serait souhaitable.

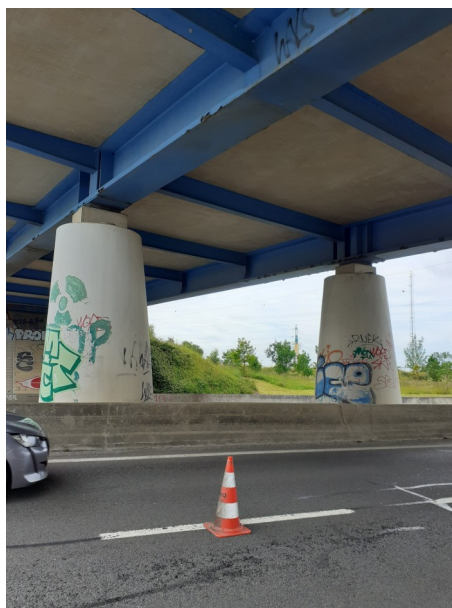
Photo 11 : Vue d'ensemble.

- Présence d'une couche de peinture de protection, de tags et d'affiches empêchant la bonne observation de l'intégralité des fûts (désordre IQOA de classe 1) ;
- Deux fissures verticales dans le fût Nord d'ouverture  $\leq 0,2$  mm et une courte fissure verticale en tête des fûts (désordre IQOA de classe 1) ;
- Appareils d'appui :
  - o De façon générale : excentrement des AA ;
  - o AA Sud : décollement de l'arête inférieure de l'angle Sud-Ouest 60/2 mm et de l'angle Sud-Est 4/200 mm (défaut IQOA de classe 2) ;
  - o AA Nord : léger décollement de l'arête inférieure de l'angle Nord-Ouest 1/70 mm (défaut IQOA de classe 2) ;
  - o Relevé des distorsions :

Les futs de pile présentent des fissures verticales peu nombreuses, restant inférieures à 0,2 mm pouvant être dues à un retrait gêné du béton, sans évolution notable.

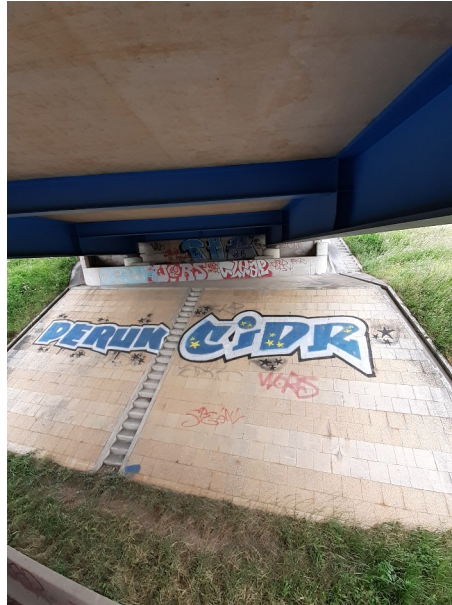
Photo 12 : Vue d'ensemble.

- Perré :
  - o de façon générale : présence de tags (désordre IQOA de classe 1) ;
  - o 3 dallettes fissurées situées au 2/3 du perré depuis l'about Sud (désordre IQOA de classe 1) ;
  - o des efflorescences inertes entre éléments situées en partie basse, aux abouts (désordre IQOA de classe 2)
  - o Végétation envahissante (désordre IQOA de classe 2).

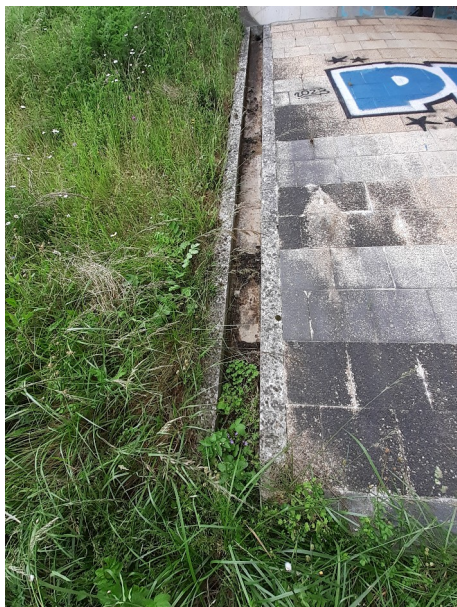
Photo 13 : Collecteur d'eau recouvert de végétation, côté Nord.

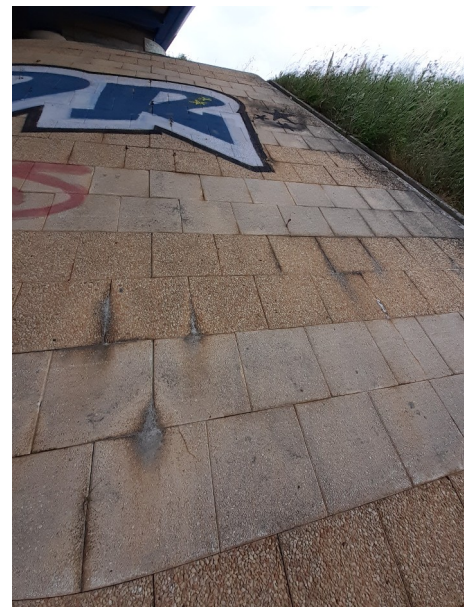
Photo 14 : Calcite sèche entre dallettes, côté Sud.

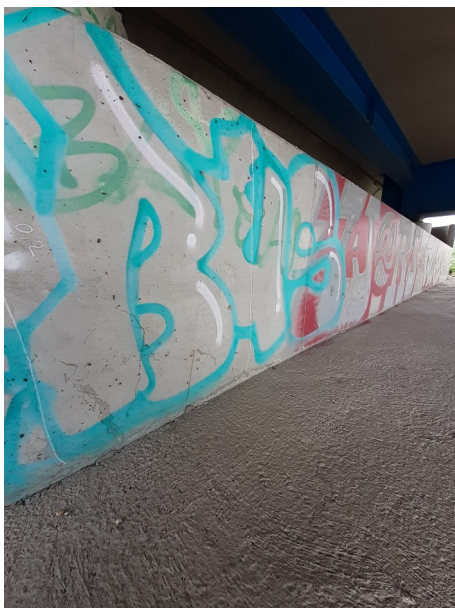
- une fissure d'ouverture 1 mm en about Sud (désordre IQOA de classe 2) ;
- Chevêtre :
  - de façon générale : présence de tags (désordre IQOA de classe 1) ;
  - mur de front :
    - plusieurs fissures verticales d'ouverture  $\leq 0,3$  mm (désordre IQOA de classe 1) ;
    - une fissure verticale liaisonnée à une fissure horizontale d'ouverture limitée à 0,1 mm s'étendant sur 1/4 du mur depuis l'about Sud (désordre IQOA de classe 2) ;
  - venues d'eau aux abouts depuis les collecteurs placés sous les joints de trottoir (désordre IQOA de classe 2) ;
  - stagnation d'eau aux extrémités de la cunette (désordre IQOA de classe 2) ;
  - about Nord :  $0,9^\circ$  (désordre IQOA de classe 0) ;
  - about Sud :  $0,7^\circ$  (désordre IQOA de classe 1).

Photo 15 : Mur de front vu depuis l'about Nord.

Les fissures sur le mur de front du chevêtre et le garde-grève correspondent probablement au retrait gêné du béton, désordre fréquent pour ce type de structure. Les fissures sur le chevêtre ont une ouverture limitée à 0,3 mm, elles sont un peu plus ouvertes sur le mur garde grève où elles atteignent 0,6 mm. Les fissures d'une ouverture supérieures à 0,3 mm pourront être injectées afin de protéger les armatures sous-jacentes.

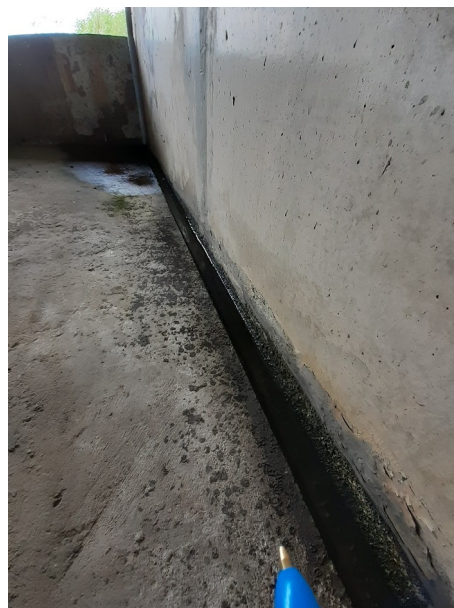
Photo 16 : Présence d'eau dans la cunette, côté Nord.

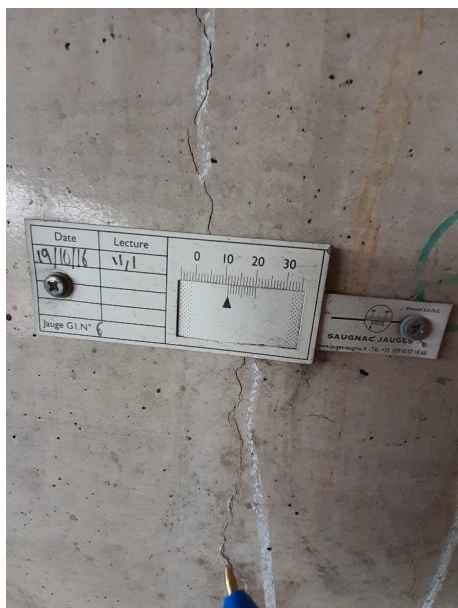
- Garde-grève :
  - de façon générale : présence de tags (désordre IQOA de classe 1) ;
  - dix fissures verticales d'ouverture  $\leq 0,5$  mm (désordre IQOA de classe 1) ;
  - about nord et sud : débordement du chéneau placé sous les joints de chaussée et fuite au droit de la collecte d'eau (désordre IQOA de classe 2).

Photo 17 : Jauge sur une fissure.

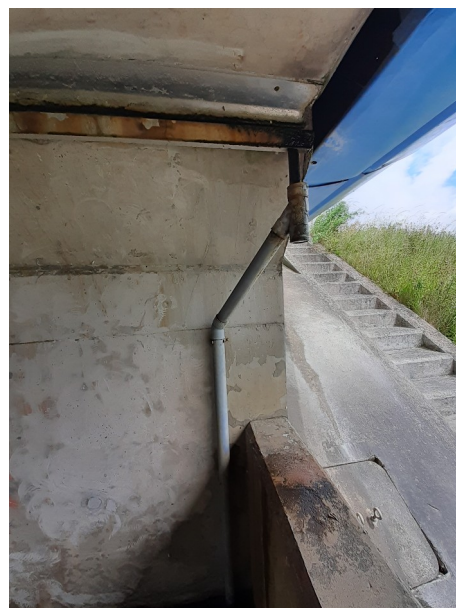
Photo 18 : Fuite de la gouttière, about Sud.

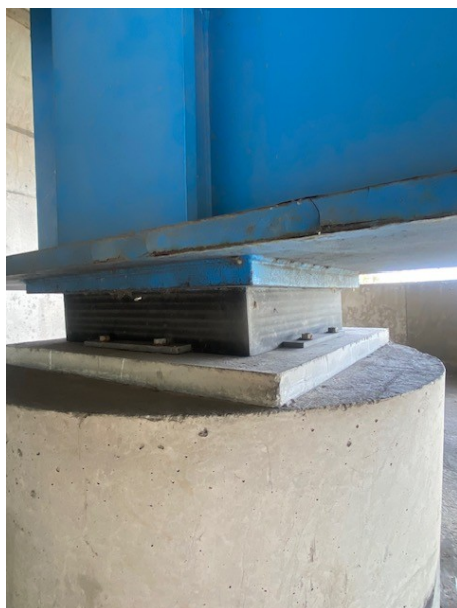
- Appareils d'appui :
  - AA Sud : léger décollement des angles des arêtes inférieures 1/65 mm max (défaut IQOA de classe 2) ;
  - AA Nord : décollement des angles des arêtes inférieures 13/25 mm max (défaut IQOA de classe 2) ;
  - Relevé des distorsions :

Photo 19 : AA Sud.

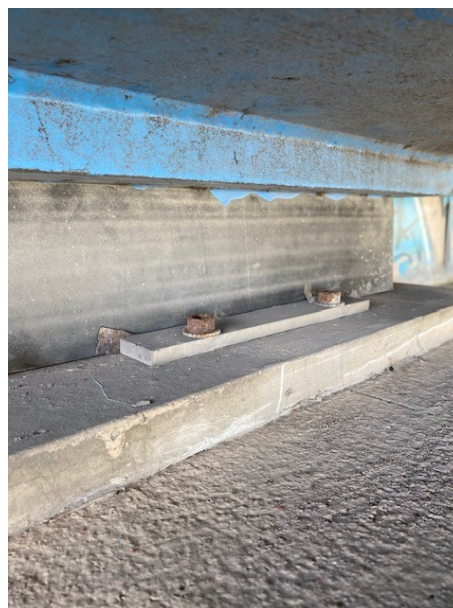
- Bossage AA Sud :
  - corrosion de la boulonnerie des taquets métalliques, certains boulons sont courts, aucun filets ne dépasse de l'écrou (désordre IQOA de classe 2) ;
  - face Nord et Est : deux fissures d'ouverture  $\leq 0,2$  mm (désordre IQOA de classe 1) ;
  - face Sud et Ouest: trois fissures d'ouverture  $\leq 0,2$  mm (désordre IQOA de classe 1) ;
- Bossage AA Nord :
  - corrosion de quelques boulons des taquets métalliques (désordre IQOA de classe 2) ;
  - face Nord et Ouest : deux fissures d'ouverture  $\leq 0,2$  mm (désordre IQOA de classe 1) ;
  - face Sud et Est: trois fissures d'ouverture  $\leq 0,2$  mm (désordre IQOA de classe 1) ;

Photo 20 : Boulons corrodés et courts, face Ouest de l'AA Nord.

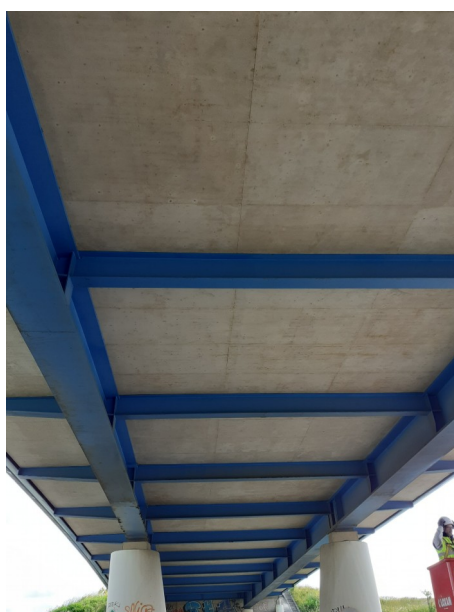
Photo 21 : Vue d'ensemble de la partie centrale de la prédalle.

Les prédalles ont servi de coffrage au hourdis mais ont également un rôle structurel. Les fissures obliques ou en arête de poisson sont probablement dues au retrait gêné de la dalle, bridée sur les poutres longitudinales et les pièces de pont. La fissuration du hourdis n'a pas évolué depuis l'inspection de 2015. Elle sera à suivre dans le cadre de la surveillance normale de l'ouvrage mais ne nécessite pas d'intervention.

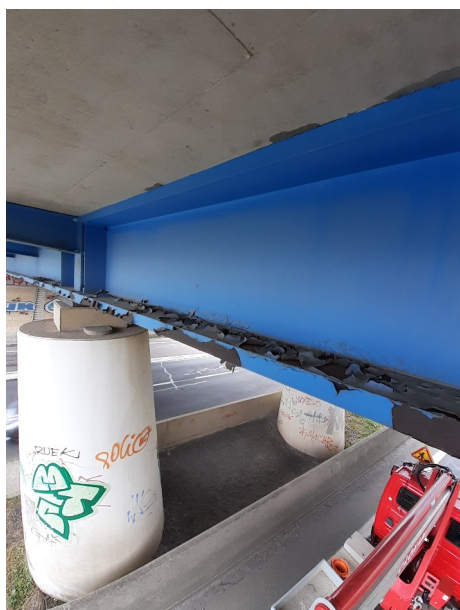
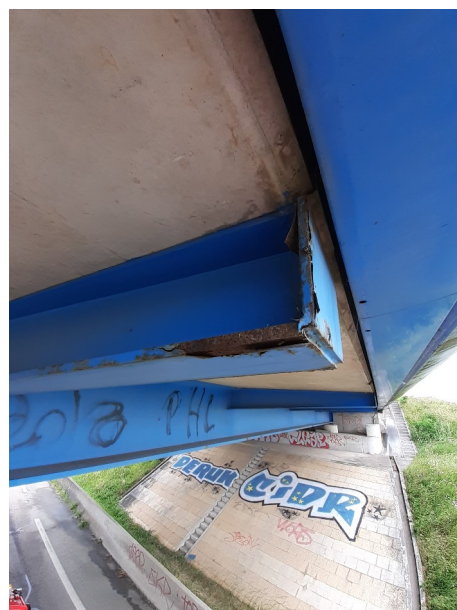
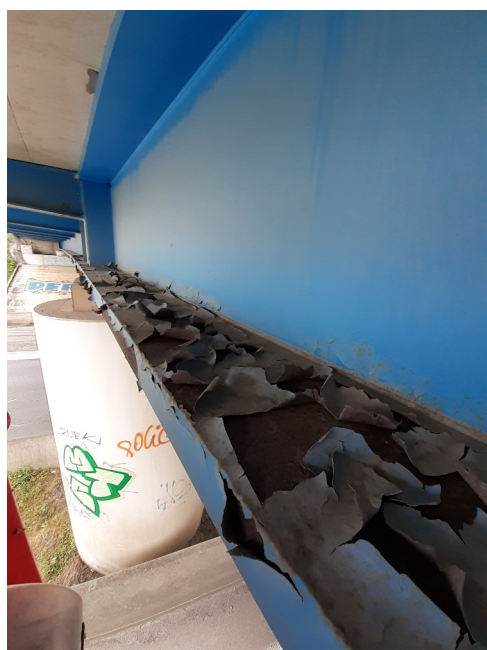
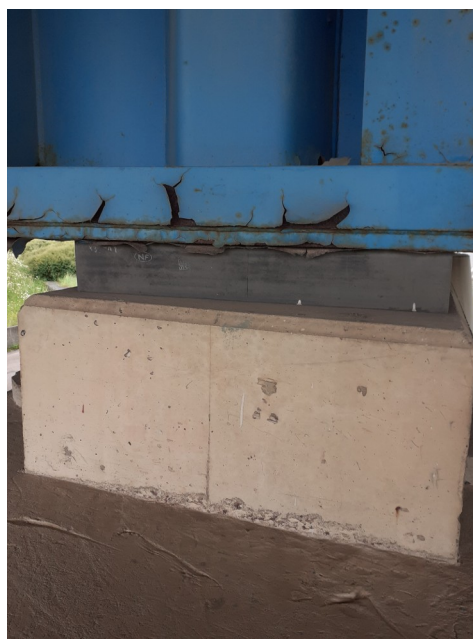
- sur les membrures inférieures : nombreuses zones corrodées avec décollement de peinture, concentrées de part et d'autre de la pile. Les zones de corrosion remontent en partie basse de l'ame et sur les raidisseurs (désordre IQOA de classe 2E) ;
- sous la membrure inférieure de la poutre Nord : une zone de chancre proche de l'AA Nord (défaut IQOA de classe 2E) ;

- sur les abouts et semelles de nombreuses pièces de pont : une zone de corrosion avec décollement de peinture (défaut IQOA de classe 2E).

Photo 22 : Corrosion de la membrure inférieure de la poutre Nord.

Photo 23 : Corrosion en about Sud de la pièce de pont.

Photo 24 : Corrosion de la membrure inférieure.

Photo 25 : Corrosion de la membrure inférieure sur P1.

Les poutres et les pièces de pont présentent une dégradation très avancée de leur protection anti-corrosion. Une reprise totale de la peinture est à prévoir. Une analyse de la toxicité de la peinture en place sera à faire au préalable.

- Réfection de la peinture de l'ensemble de la charpente métallique du tablier
- Réfection de la couche de roulement sur ouvrage et ses accès
- Injections des fissures ayant une ouverture supérieure à 0,3 mm sur les murs garde-grève des culées,

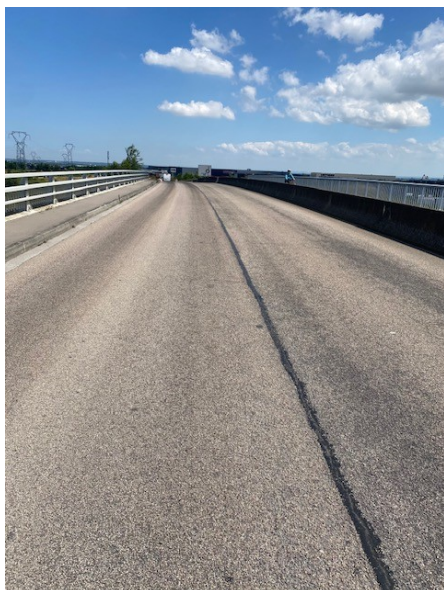
- un vieillissement de l'enrobé avec faïençage généralisé et désenrobage ponctuels sur ouvrage, faïençage plus marqué sur les accès (désordre IQOA de classe 2) ;
- une fissure longitudinale pontée dans l'axe de la chaussée principale, s'étendant sur la totalité de l'ouvrage et des rampes d'accès (désordre IQOA de classe 2) ;
- des marquages au sol effacés (désordre IQOA de classe 2) ;
- le revêtement de chaussée de la piste cyclable n'appelle pas de remarque particulière.
- prolifération de végétation sur les accotements (désordre IQOA de classe 2).

*Photo 26 : Fissure pontée sur ouvrage.*

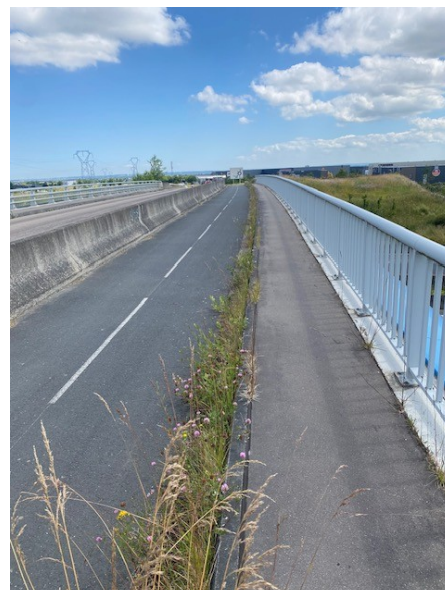
*Photo 27 : Piste cyclable sur ouvrage.*

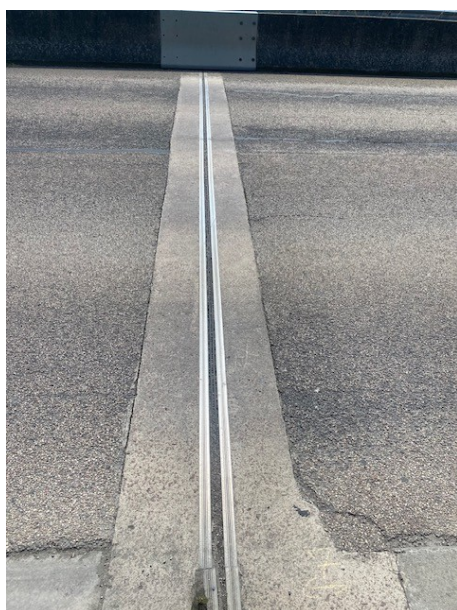
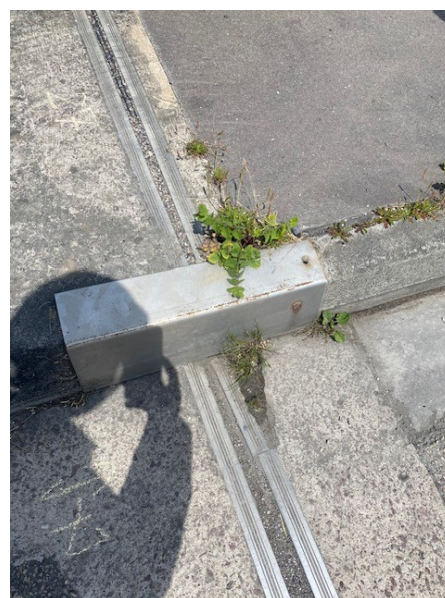
- Sur la culée C0 :
  - Joint à hiatus sur voie circulée : ouverture de 37 mm ;
  - Joint à hiatus sur voie cyclable : ouverture de 38 mm ;
  - Décollement de 7 mm entre le joint et le solin sur la voie circulée (désordre IQOA de classe 2) ;
  - Absence d'une vis et début de corrosion du capot métallique du relevé de joint en about Nord (désordre IQOA de classe 2) ;
  - Encrassement sur la voie cyclable (désordre IQOA de classe 1) ;

*Photo 28 : Vue d'ensemble depuis le côté Nord.*

*Photo 29 : Capot métallique du relevé de joint.*

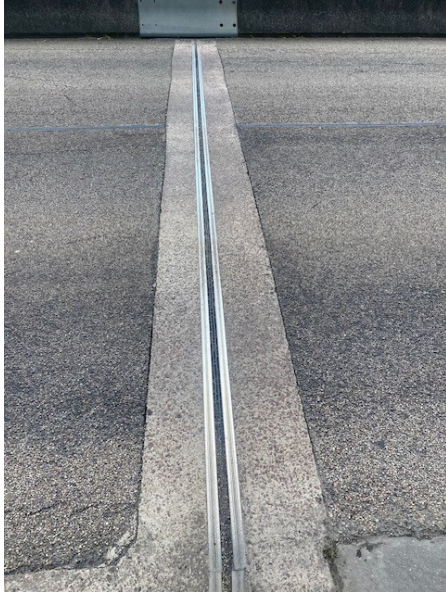
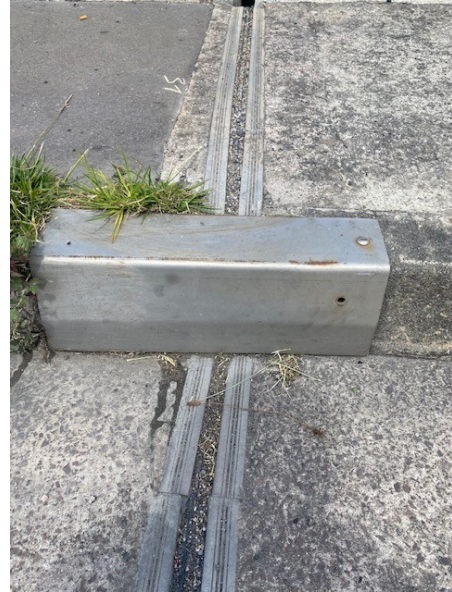
- Sur la culée C2 :
  - Joint à hiatus sur voie circulée : ouverture de 36 mm ;
  - Joint à hiatus sur voie cyclable : ouverture de 37 mm ;
  - Décollement de 9 mm entre le joint et le solin sur la voie circulée (désordre IQOA de classe 2) ;
  - Encrassement sur la voie cyclable (désordre IQOA de classe 1) ;

*Photo 30 : Vue d'ensemble depuis le côté Nord.*

*Photo 31 : Capot métallique du relevé de joint.*

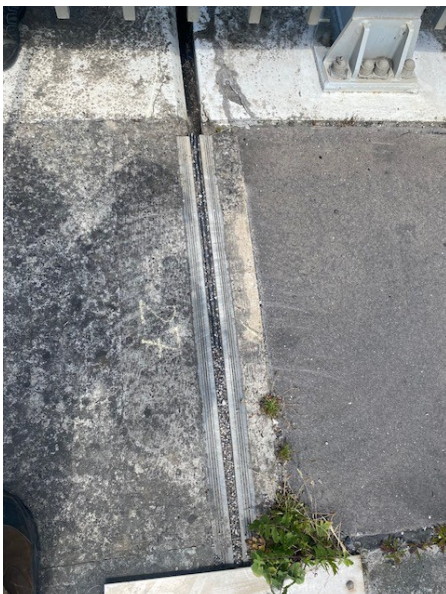
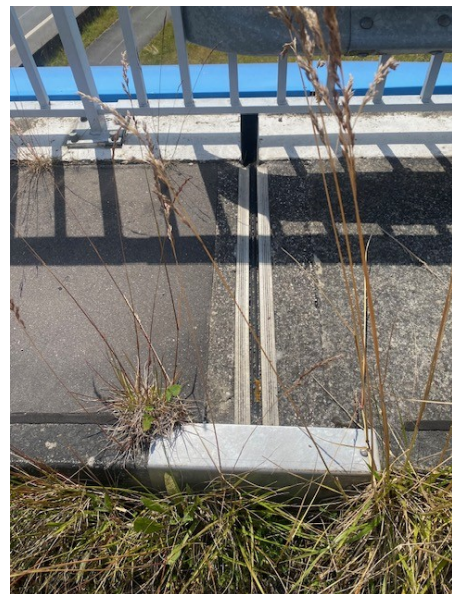
- Sur la culée C0 :
  - Joint à hiatus : ouverture de 37 mm sur trottoir Sud et 27 mm sur trottoir Nord ;
  - Encrassement du joint (désordre IQOA de classe 2) ;

*Photo 32 : Joint de trottoir Nord.*

*Photo 33 : Joint de trottoir Sud.*

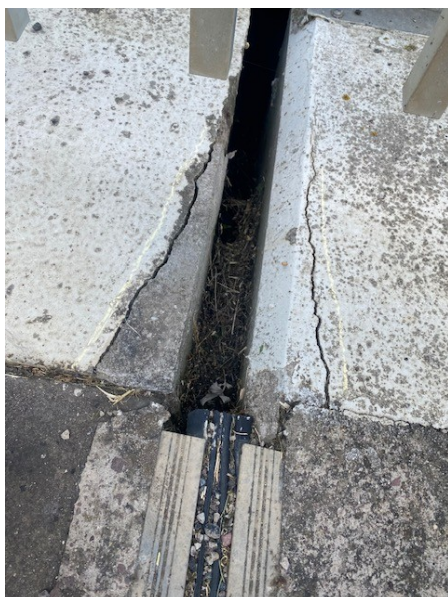
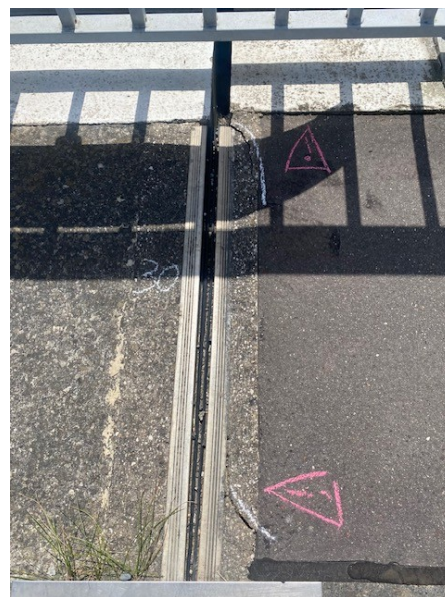
- Sur la culée C2 :
  - Joint à hiatus : ouverture de 31 mm sur trottoir Sud et 30 mm sur trottoir Nord ;
  - Fissures avec éclats sur le solin du joint de trottoir Sud (désordre IQOA de classe 2) ;
  - Fissures sur longrine de fixation en about du joint de trottoir Nord (désordre IQOA de classe 2) ;
  - Encrassement du joint (désordre IQOA de classe 1) ;

*Photo 34 : Fissures en about du joint de trottoir Nord.*

*Photo 35 : Joint de trottoir Sud.*

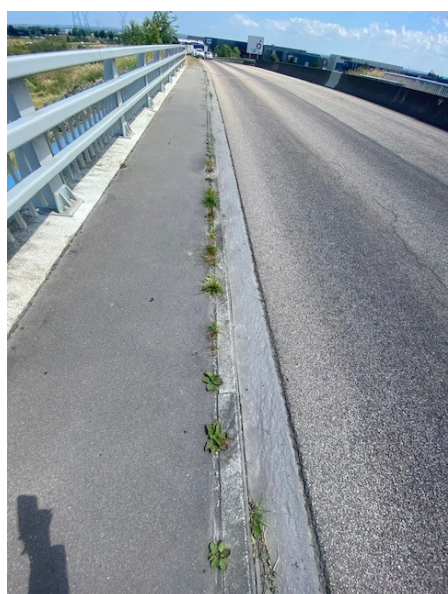
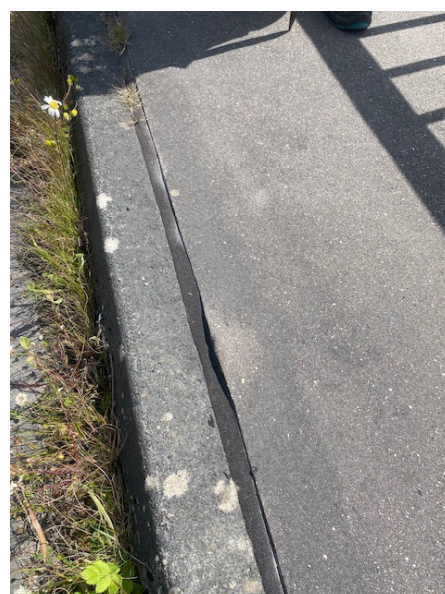
- De façon générale :
  - Présence de végétation dans les pontages entre le revêtement de trottoir/bordure et les accotements (désordre IQOA de classe 2) ;
  - Un affaissement des revêtements de trottoir d'environ 18 mm (désordre IQOA de classe 2) ;
- Gonfle localisé sur le revêtement de trottoir Sud (désordre IQOA de classe 2) ;

*Photo 36 : Trottoir Nord.*

*Photo 37 : Gonfle sur revêtement de trottoir Sud .*

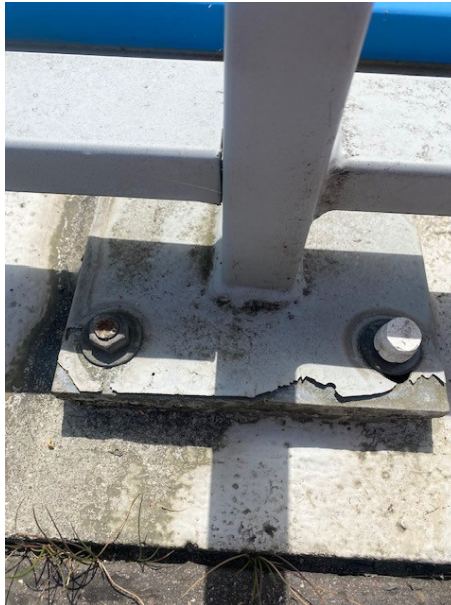
- Garde – corps, côté Sud :
  - Décollement ponctuelle de la peinture (désordre IQOA de classe 2) ;
  - Absences localisées de certains bouchons de protection des boulons au niveau des fixations (désordre IQOA de classe 2) ;

*Photo 38 : Décollement de peinture et bouchon manquant sur fixation.*

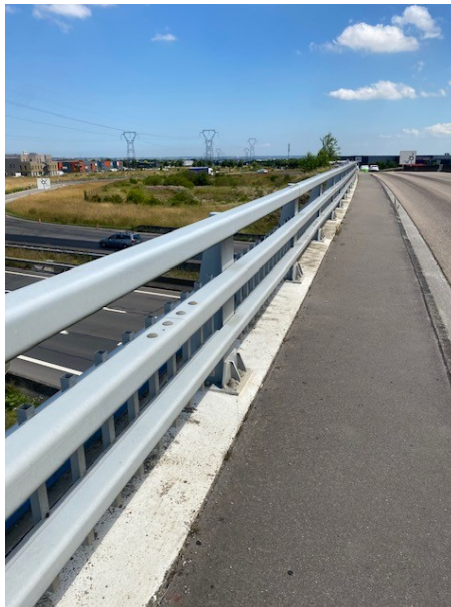
- Barrière, côté Nord : décollement localisée de la peinture (désordre IQOA de classe 2) ;

*Photo 39 : Vue générale.*

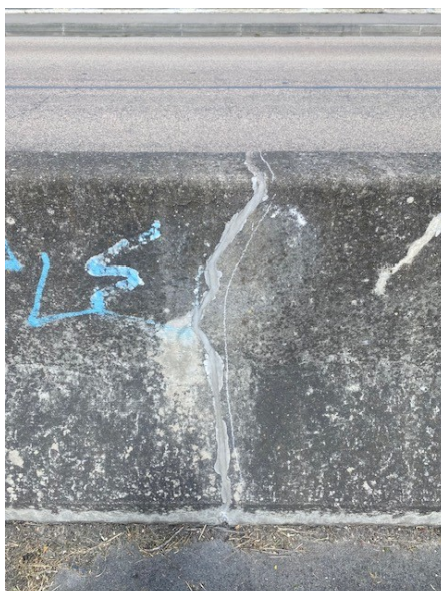
- GBA : fissurée et fracturée suivant un pas d'environ 5 m dont certaines pontées du côté Ouest (désordre IQOA de classe 2) ;

*Photo 40 : Fracture pontée sur GBA.*

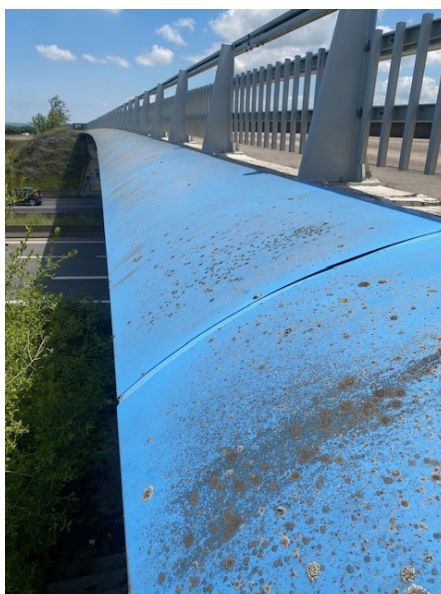
- Légère déformation du premier élément sur C0, côté Sud (désordre IQOA de classe 1) ;
- Rondelle manquante vers l'about Est, côté Nord (désordre IQOA de classe 1) ;
- 2 vis dévissées (désordre IQOA de classe 1).

*Photo 41 : Vue générale, côté Nord.*

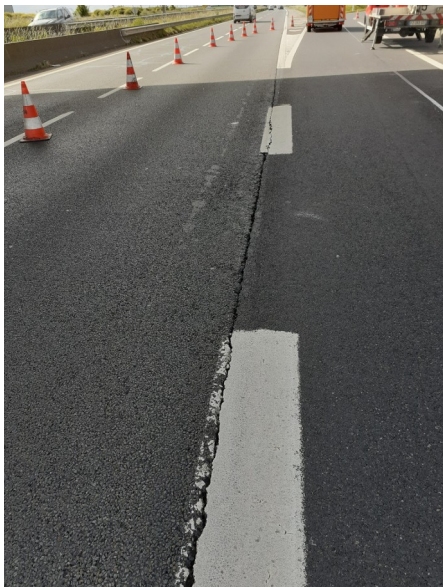
- Sens Caen / Falaise :
  - o Une fissure longitudinale à la jonction avec la chaussée de la bretelle (désordre IQOA de classe 2) ;
  - o GBA, côté piste cyclable fissurée et fracturée suivant un pas d'environ 5 m (désordre IQOA de classe 2) ;
- Sens Falaise / Caen en travaux.

Photo 42 : Fissure de reprise sens Caen / Falaise.

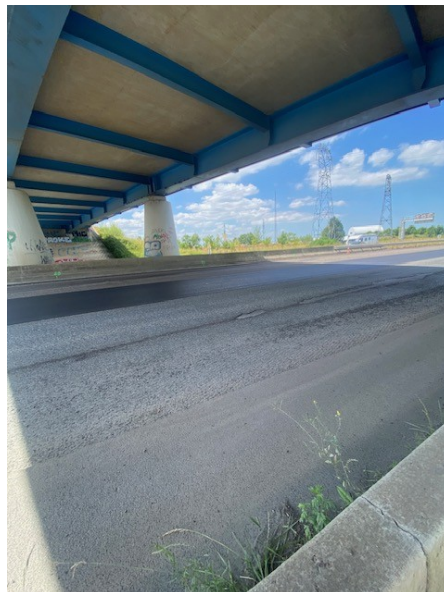
Photo 43 : Sens Falaise / Caen .
