## DOSSIER DE DIAGNOSTIC TECHNIQUE

**Référence : 002EW007885**

CH CHAUMONT - BATIMENT CUISINE  
CENTRALE  
2 RUE JEANNE D'ARC  
52014 CHAUMONT

## Rapport de repérage des matériaux et produits contenant de l'amiante avant réalisation de travaux dans un immeuble bâti

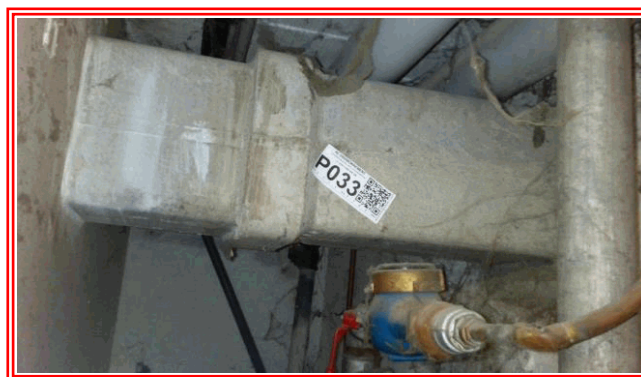
002EW007885 n°33 - 1 (P33) - Sous-Sol - Vol 37  
(Local 4)

P33 : Conduit en fibres-ciment

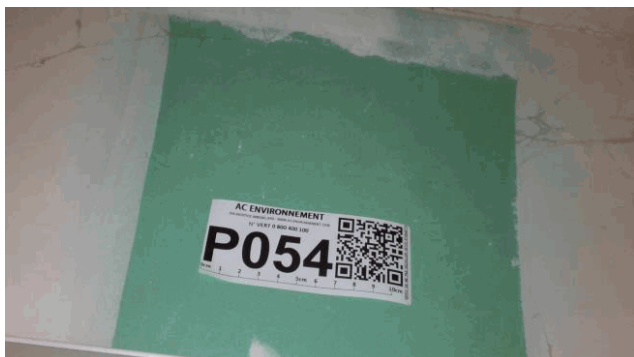
002EW007885 n°54 - 1 (P54) - Sous-Sol - Vol 33  
(Vestiaire 1)

| Plan | Localisation | Composant | Partie composant | Réf action | Observation | Précision loc. | Ref photo | Ref Prél. | Descriptif | Résultat | Conclusion |
|---|---|---|---|---|---|---|---|---|---|---|---|
| Sous-Sol | Vol 33<br>(Vestiaire 1) | Murs et<br>cloisons | Panneaux de<br>cloisons | P54 | Réalisation<br>d'un<br>prélèvement | Pièces<br>humide | 002EW<br>00788<br>5 n°54<br>- 1 | P54 | Plâtre -<br>Effritable -<br>Blanc | Négatif | Négatif<br>sur<br>analyse |
