# RAPPORT DE REPERAGE DU PLOMB AVANT TRAVAUX

**H0071-DI-RPB-v1**

| Bâtiment : | Cour d'Appel de Versailles | | | |
| Programme de travaux : | Diagnostic avant sondage structure<br>Cf. détails Chapitre 1.3 | | | |

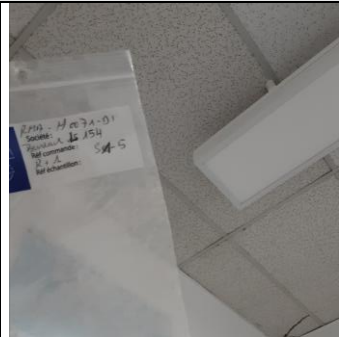
| Unité de diagnostic | Substrat | Revêtement apparent | Localisation mesure | Concentration mini - maxi (mg/cm²) | | | Incertitude | Nature de la dégradation | Observation |
|---|---|---|---|---|---|---|---|---|---|
| <b>LOCAUX :</b> | <b>Niveau : R+1 : S1-5</b> | | | <b>Bureau L154</b> | | | | | |

| Unité de diagnostic | Substrat | Revêtement apparent | Localisation mesure | Concentration mini - maxi (mg/cm²) | | | Incertitude | Nature de la dégradation | Observation |
|---|---|---|---|---|---|---|---|---|---|
| <b>Plafond</b> | <b>Plâtre</b> | <b>Peinture</b> | <b>-</b> | <b>5,76</b> | <b>-</b> | <b>9,06</b> | <b>12,00%</b> | <b>so</b> | |

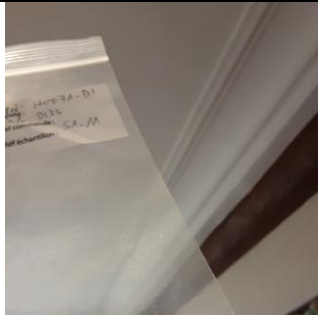
| Unité de diagnostic | Substrat | Revêtement apparent | Localisation mesure | Concentration mini - maxi (mg/cm²) | | | Incertitude | Nature de la dégradation | Observation |
|---|---|---|---|---|---|---|---|---|---|
| LOCAUX : | Niveau : R+1 : S1-11 | | | Bureau D133 | | | | | |

| Unité de diagnostic | Substrat | Revêtement apparent | Localisation mesure | Concentration mini - maxi (mg/cm²) | | | Incertitude | Nature de la dégradation | Observation |
|---|---|---|---|---|---|---|---|---|---|
| Plafond | Plâtre | Peinture | - | 6,97 | - | 8,85 | 6,00% | so | |

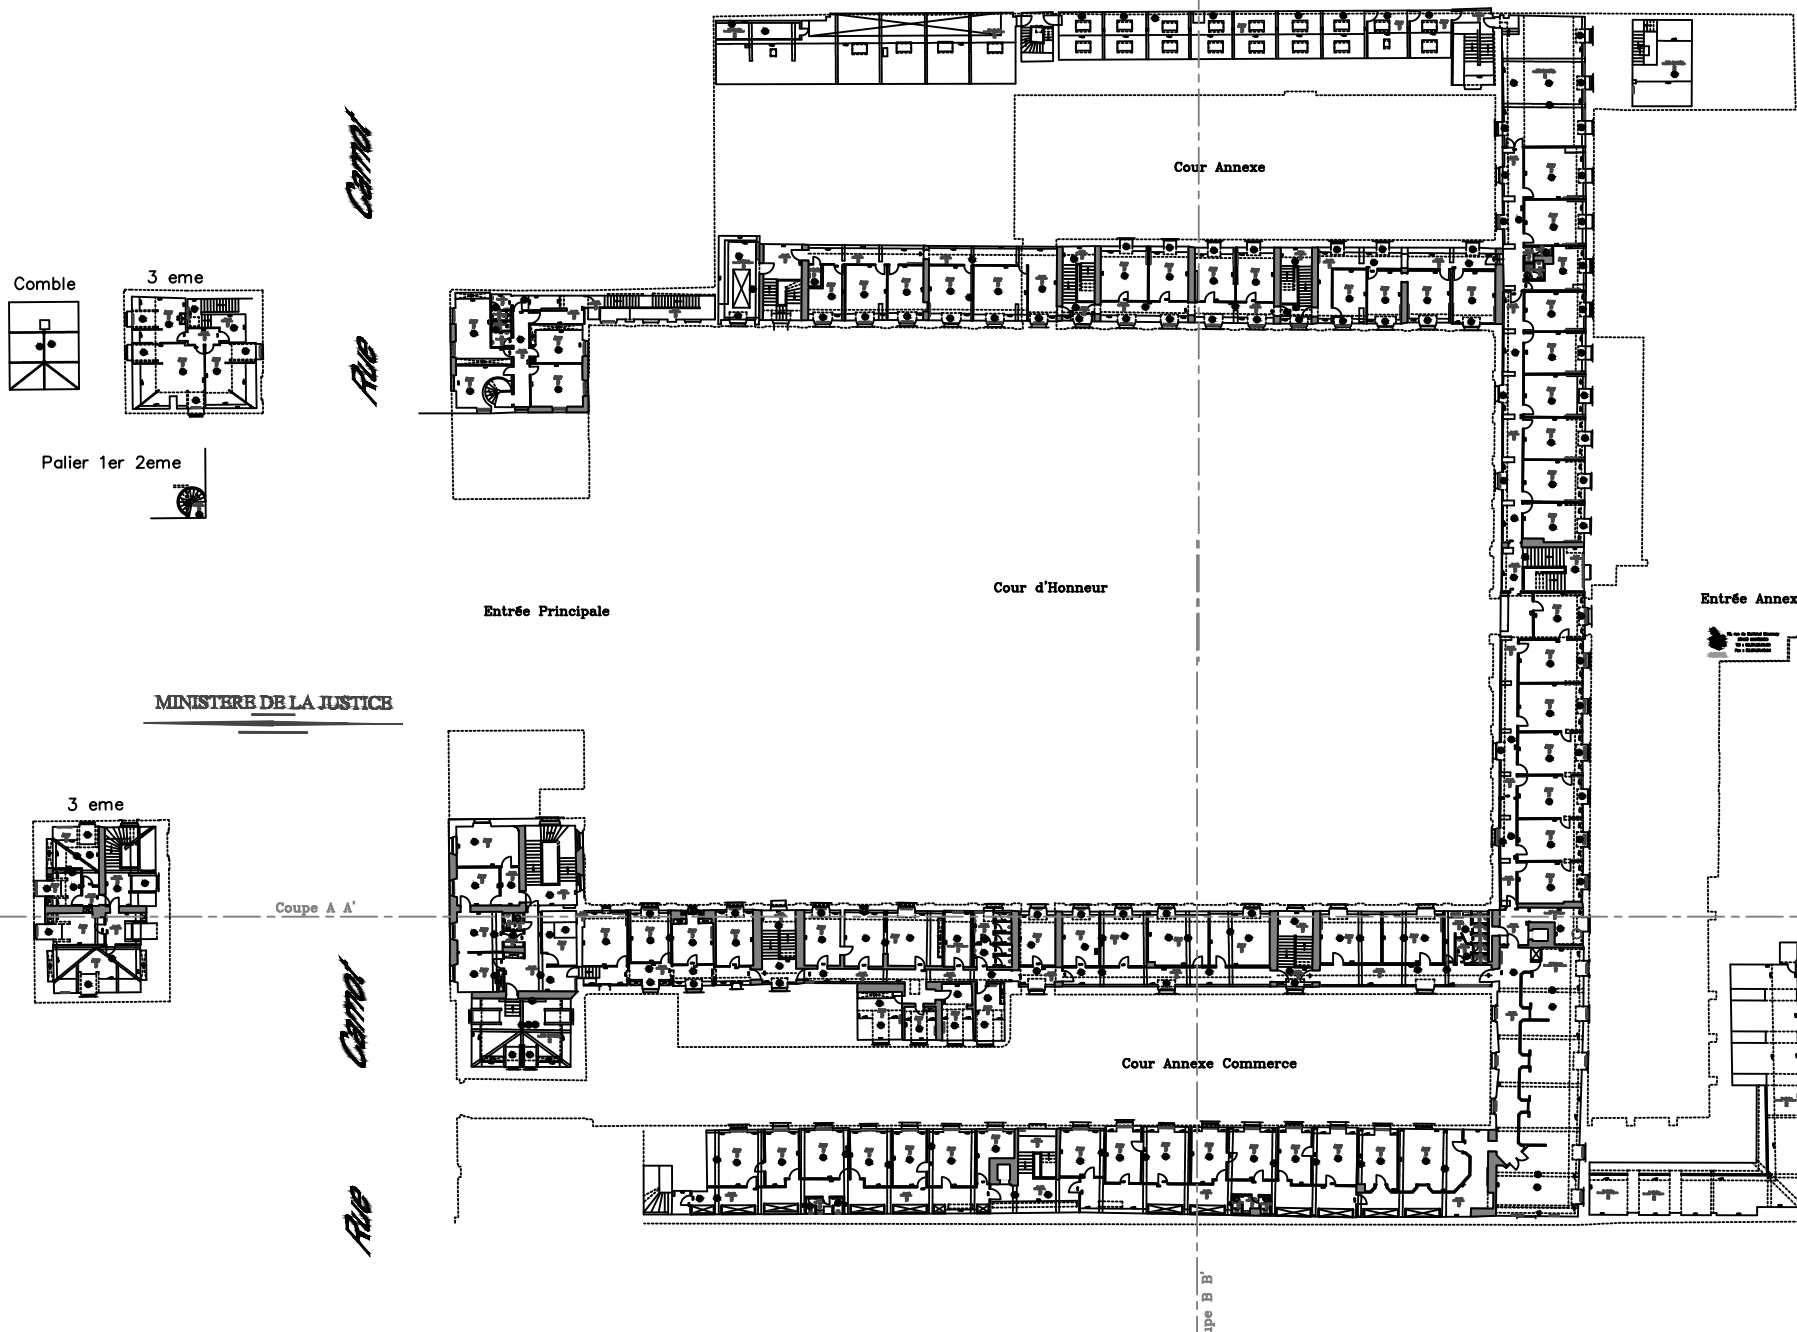
**Planche de repérage  
des matériaux et produits  
contenant du plomb**

Rouge : Eléments contenant du plomb à une concentration supérieure 0,3 mg/cm<sup>2</sup>
