## **REFECTION DE L'ETANCHEITE DE LA TOITURE TERRASSE**

**B038 - SAINTE MARIE CENTRE**

### **ANNEXE N°01 - DIAGNOSTIC DE REPERAGE AMIANTE AVANT TRAVAUX**

**Rapport de repérage des matériaux et produits contenant de l'amiante avant réalisation de travaux**

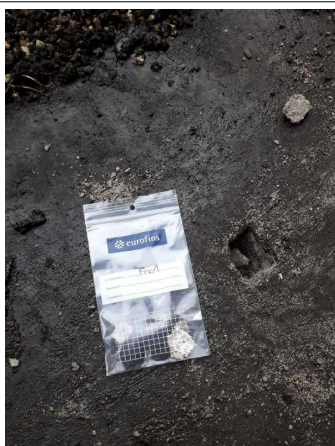
| Localisation | Ouvrage | Matériau ou produit | Description | N° Prél. | Critère de décision | Sondage / Observation | Présence d'amiante |
|---|---|---|---|---|---|---|---|
| R0b / Toiture | Toiture terrasse | Complexe d'étanchéité asphalté | Complexe type asphalte sur chape | P001 | Résultat d'analyse | ep. +/- 7 cms | NON |

Prélèvement - P001 : R0b / Toiture - Complexe d'étanchéité asphalté- (Absence d'amiante)

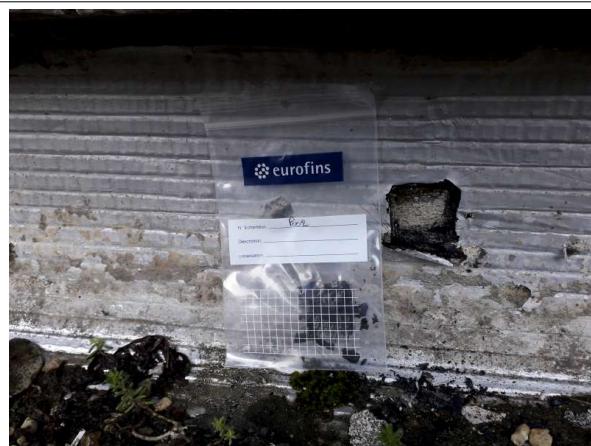
| Localisation | Ouvrage | Matériau ou produit | Description | N° Prél. | Critère de décision | Sondage / Observation | Présence d'amiante |
|---|---|---|---|---|---|---|---|
| R0b / Toiture | Toiture terrasse | Relevé d'étanchéité | Type paxalu | P002 | Résultat d'analyse | / | NON |

Prélèvement - P002 : R0b / Toiture - Relevé d'étanchéité- (Absence d'amiante)

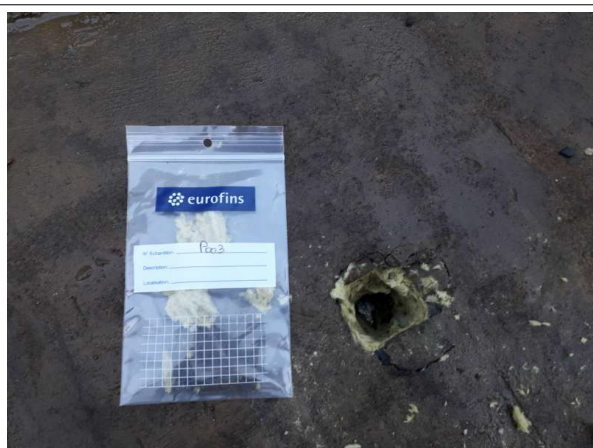
| Localisation | Ouvrage | Matériau ou produit | Description | N° Prél. | Critère de décision | Sondage / Observation | Présence d'amiante |
|---|---|---|---|---|---|---|---|
| R0b / Toiture | complexe d'étanchéité | Revêtement bitumineux | Complexe d'étanchéité bitumineux + laine de roche sur bac acier | P003 | Résultat d'analyse | ep. +/- 10 cms | NON |

Prélèvement - P003 : R0b / Toiture - Revêtement bitumineux- (Absence d'amiante)

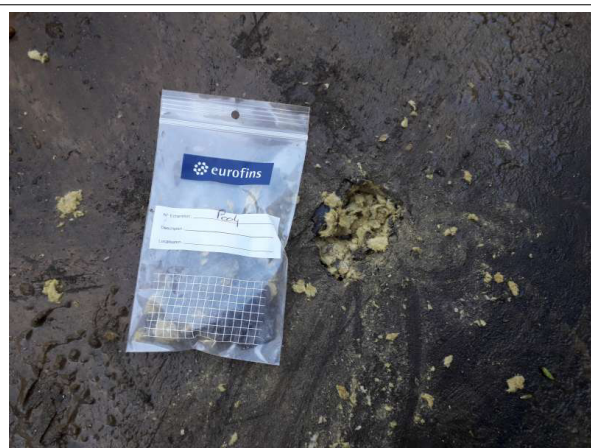
| Localisation | Ouvrage | Matériau ou produit | Description | N° Prél. | Critère de décision | Sondage / Observation | Présence d'amiante |
|---|---|---|---|---|---|---|---|
| R0b / Toiture | complexe d'étanchéité | Revêtement bitumineux | Complexe d'étanchéité bitumineux + laine de roche + EIF sur dalle | P004 | Résultat d'analyse | ep. +/- 10 cms | NON |

Prélèvement - P004 : R0b / Toiture - Revêtement bitumineux- (Absence d'amiante)

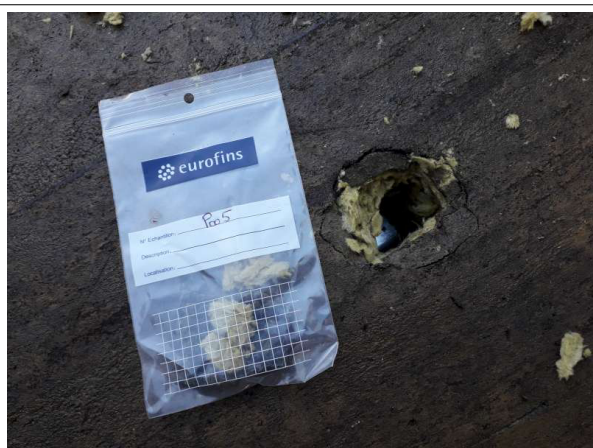
| Localisation | Ouvrage | Matériau ou produit | Description | N° Prél. | Critère de décision | Sondage / Observation | Présence d'amiante |
|---|---|---|---|---|---|---|---|
| R0b / Toiture | complexe d'étanchéité | Revêtement bitumineux | Complexe d'étanchéité bitumineux + laine de roche sur bac acier | P005 | Résultat d'analyse | ep. +/- 10 cms | NON |

Prélèvement - P005 : R0b / Toiture - Revêtement bitumineux- (Absence d'amiante)

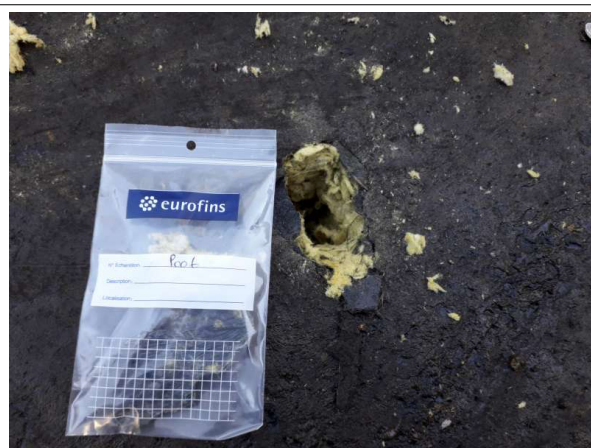
| Localisation | Ouvrage | Matériau ou produit | Description | N° Prél. | Critère de décision | Sondage / Observation | Présence d'amiante |
|---|---|---|---|---|---|---|---|
| R0b / Toiture | complexe d'étanchéité | Revêtement bitumineux | Complexe d'étanchéité bitumineux + laine de roche sur bac acier | P006 | Résultat d'analyse | ep. +/- 10 cms | NON |

Prélèvement - P006 : R0b / Toiture - Revêtement bitumineux- (Absence d'amiante)

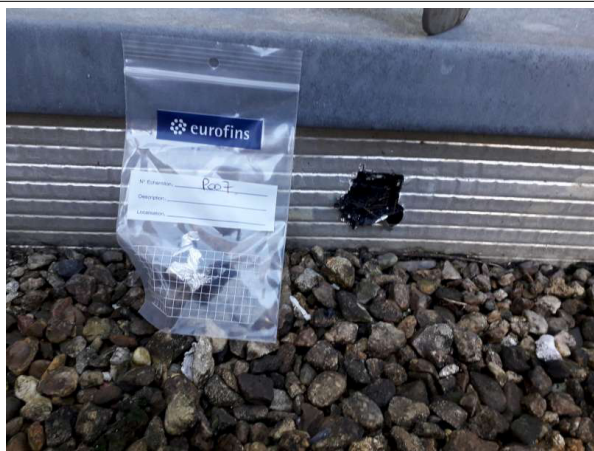
| Localisation | Ouvrage | Matériau ou produit | Description | N° Prél. | Critère de décision | Sondage / Observation | Présence d'amiante |
|---|---|---|---|---|---|---|---|
| R0b / Toiture | Toiture terrasse | Relevé d'étanchéité | type paxalu | P007 | Résultat d'analyse | / | NON |

Prélèvement - P007 : R0b / Toiture - Relevé d'étanchéité-  
(Absence d'amiante)

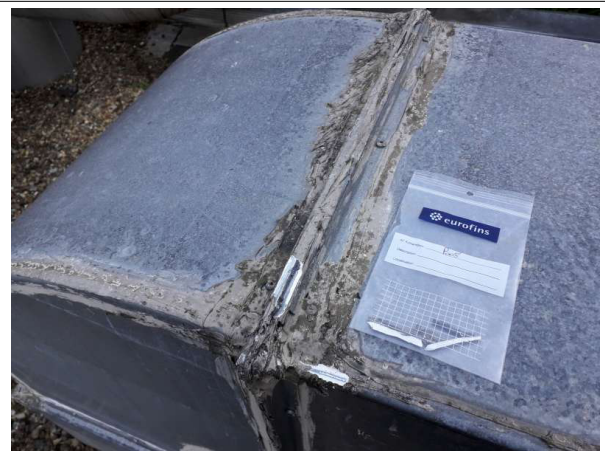
| Localisation | Ouvrage | Matériau ou produit | Description | N° Prél. | Critère de décision | Sondage / Observation | Présence d'amiante |
|---|---|---|---|---|---|---|---|
| R0b / Toiture | Equipement | Joint équipement | Joint sur gaine de ventilation | P008 | Résultat d'analyse | / | NON |

Prélèvement - P008 : R0b / Toiture - Joint équipement-  
(Absence d'amiante)

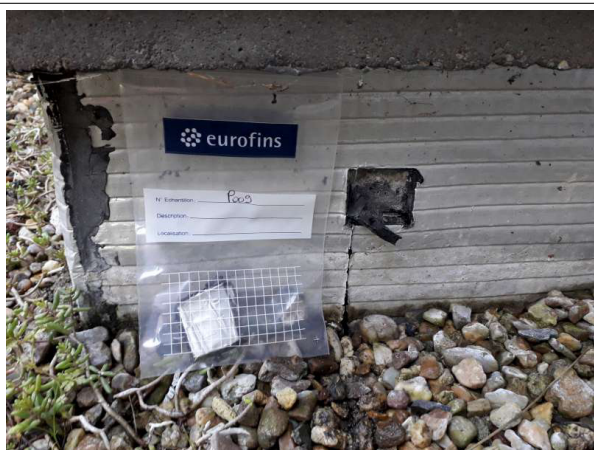
| Localisation | Ouvrage | Matériau ou produit | Description | N° Prél. | Critère de décision | Sondage / Observation | Présence d'amiante |
|---|---|---|---|---|---|---|---|
| R0b / Toiture | Toiture terrasse | Relevé d'étanchéité | Type paxalu | P009 | Résultat d'analyse | / | NON |

Prélèvement - P009 : R0b / Toiture - Relevé d'étanchéité-  
(Absence d'amiante)

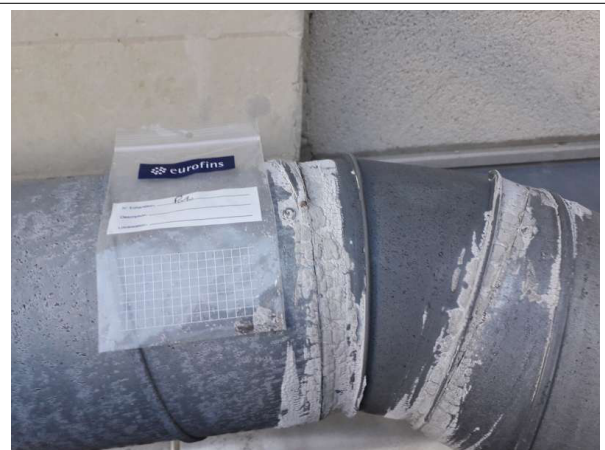
| Localisation | Ouvrage | Matériau ou produit | Description | N° Prél. | Critère de décision | Sondage / Observation | Présence d'amiante |
|---|---|---|---|---|---|---|---|
| R0b / Toiture | Conduit d'air | Mastic | Mastic gris sur gaine de ventilation | P010 | Résultat d'analyse | / | NON |

Prélèvement - P010 : R0b / Toiture - Mastic- (Absence  
d'amiante)
