# 17-SAINTES-BA-722 BATIMENT 0073

## Diagnostic Amiante

# Rapport de repérage des matériaux et produits contenant de l'amiante avant réalisation de travaux dans un immeuble bâti

Adresse de l'immeuble :  
**Base Aérienne 722 - Chaufferie T6 - Bâtiment 0073 - Local n°05**  
**Route de Bordeaux**  
**17136 SAINTES AIR**

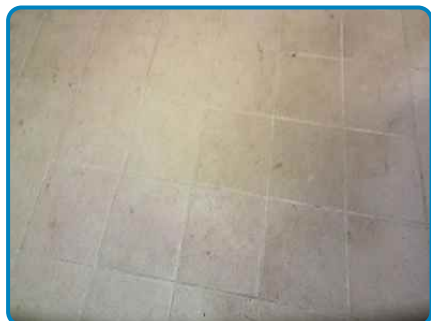
Prélèvement n° 1 : Plancher Béton Carrelage (dans Annexe 6 Sous sol Pièce 1)

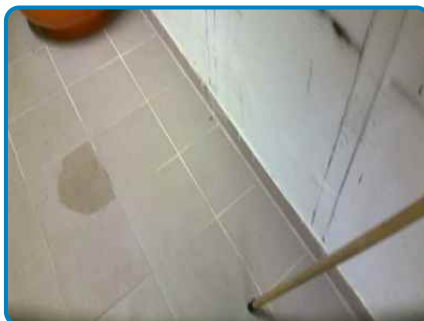
Prélèvement n° 2 : Plinthe(s) Faïence Brute (dans Annexe 6 Sous sol Pièce 1)

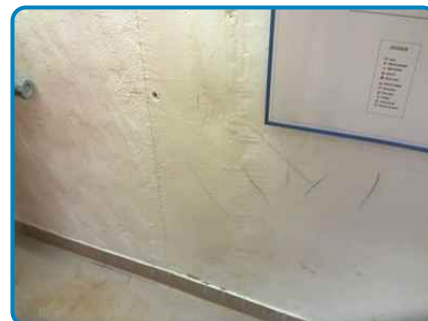
Prélèvement n° 3 : Mur Béton Peinture / C (dans Annexe 6 Sous sol Pièce 1)

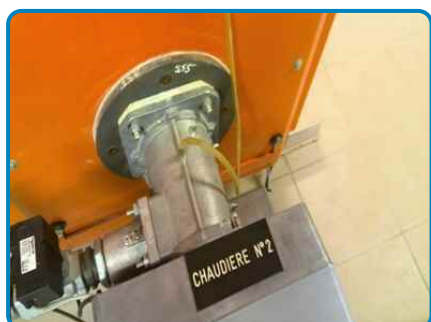
Prélèvement n° 4 : Chaudière 2 Métal Peinture (dans Annexe 6 Sous sol Pièce 1)

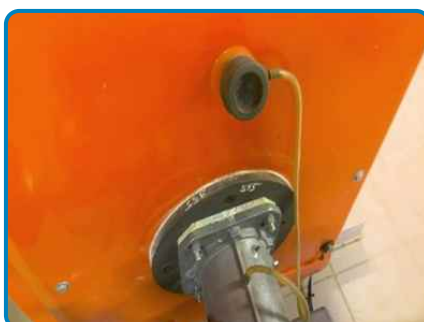
Prélèvement n° 5 : Chaudière 2 Métal Peinture (dans Annexe 6 Sous sol Pièce 1)

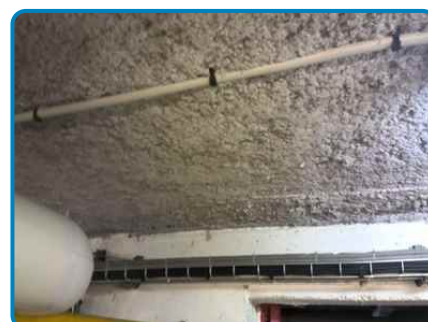
Prélèvement n° 6 : Plafond Béton Flocage (dans Annexe 6 Sous sol Pièce 1)

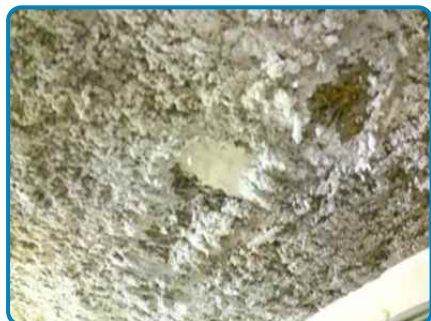
Prélèvement n° 7 : Plafond Béton Flocage (dans Annexe 6 Sous sol Pièce 1)

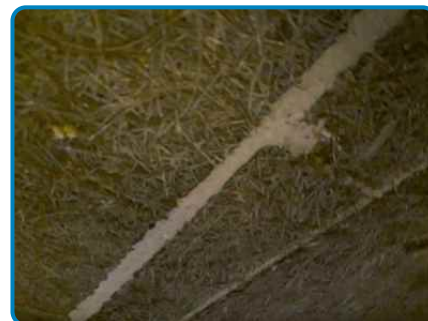
Prélèvement n° 9 : Plafond Béton Flocage (dans Annexe 6 Sous sol Pièce 1)

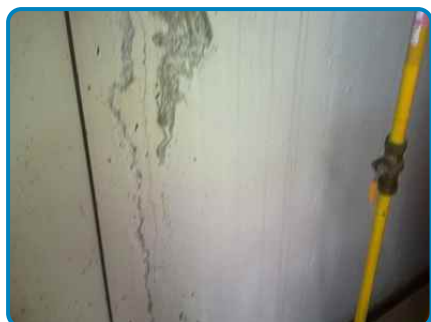
Prélèvement n° 10 : Mur Béton Peinture / B (dans Annexe 6 Sous sol Pièce 1)

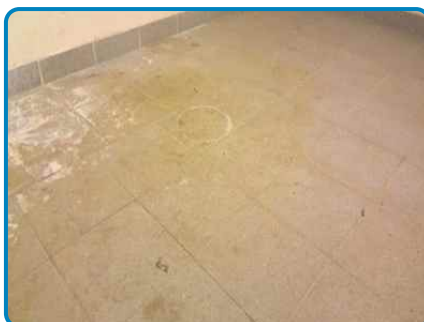
Prélèvement n° 11 : Plancher Béton Carrelage (dans Annexe 6 Sous sol Pièce n°2)

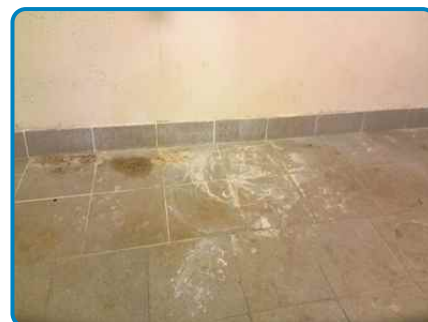
Prélèvement n° 12 : Plinthe(s) Faïence --- / ACD (dans Annexe 6 Sous sol Pièce n°2)

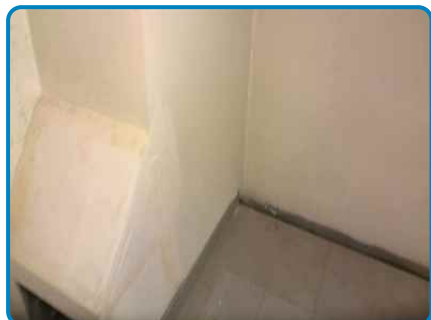
Prélèvement n° 13 : Boisseau entrée d'air  
Carreau de plâtre --- / A (dans Annexe 6  
Sous sol Pièce n°2)

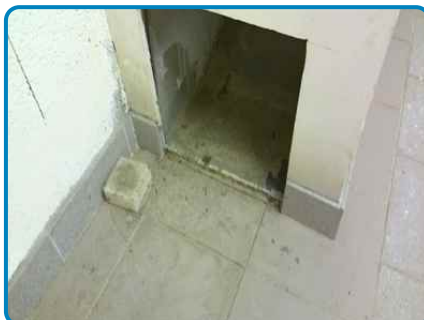
| LOCAL | Élément de construction | | | Sondages et prélèvements |
|---|---|---|---|---|
| | 41 | Conduit d'entrée d'air Fibro ciment --- | | P14 / Z14 ⊗ |

| ÉLÉMENT DE CONSTRUCTION | | Localisation | | ZPSO | Prlvt | EC | Photo |
|---|---|---|---|---|---|---|---|
| 41 | Conduits de fluides (air, eau, vapeur, fumée, échappement, autres fluides) / Conduits en fibres-ciment, manchons | Annexe 6 Sous sol Pièce n°2 | A | Z14 | P14 | ND | |

Prélèvement n° 14 : Conduit d'entrée d'air  
Fibro ciment --- / A (dans Annexe 6 Sous  
sol Pièce n°2)

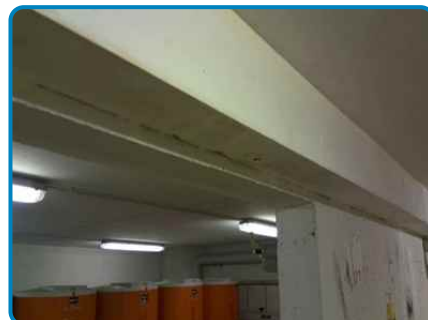
Prélèvement n° 15 : Coffrage Plâtre Fibres  
(dans Annexe 6 Sous sol Pièce n°2)

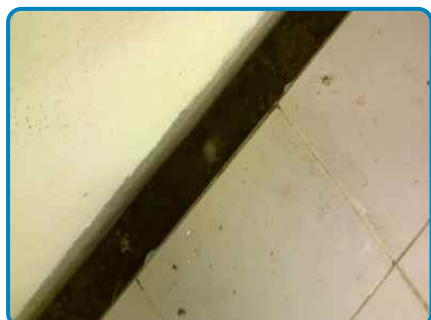
Prélèvement n° 16 : Caniveaux Béton ---  
(dans Annexe 6 Sous sol Pièce n°2)

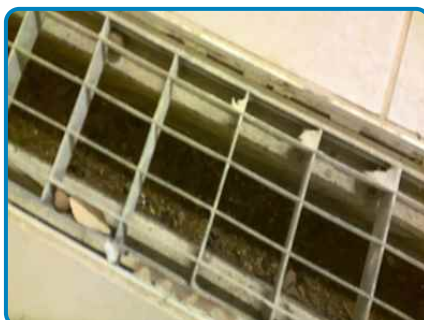
Prélèvement n° 17 : Caniveaux Béton ---  
(dans Annexe 6 Sous sol Pièce n°2)

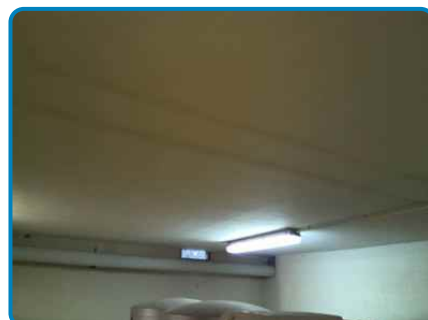
Prélèvement n° 18 : Plafond Béton Enduit  
peint (dans Annexe 6 Sous sol Pièce n°3)
