# 17-SAINTES-BA-722 BATIMENT 0080

## Diagnostic Amiante

# Rapport de repérage des matériaux et produits contenant de l'amiante avant réalisation de travaux dans un immeuble bâti

Adresse de l'immeuble :  
**Base Aérienne 722 - Chaufferie T7 - Bâtiment 0080 - Local n°06**  
**Route de Bordeaux**  
**17136 SAINTES AIR**

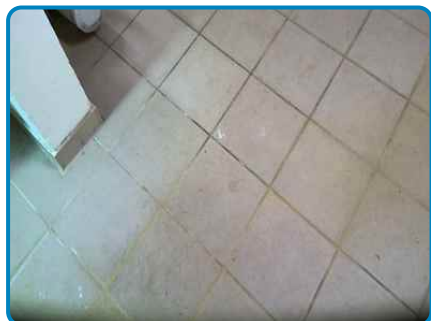
Prélèvement n° 1 : Plancher Béton  
Carrelage (dans Annexe 7 Sous sol Pièce 1)

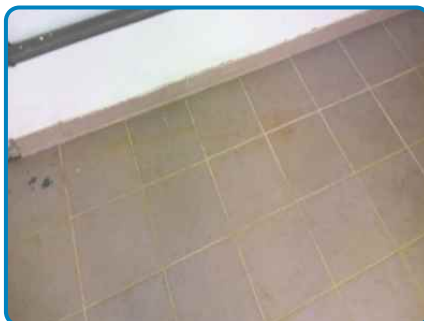
Prélèvement n° 2 : Plinthe(s) Faïence Brute  
(dans Annexe 7 Sous sol Pièce 1)

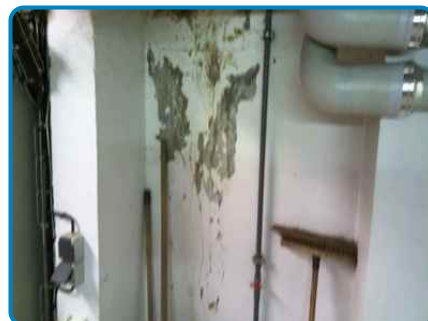
Prélèvement n° 3 : Mur Béton Peinture / B  
(dans Annexe 7 Sous sol Pièce 1)

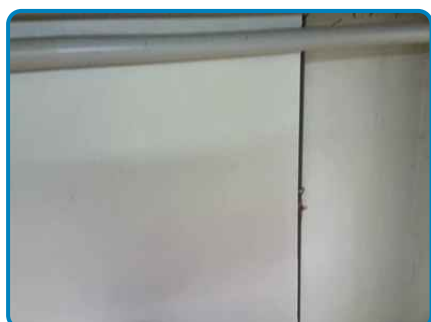
Prélèvement n° 4 : Boisseau entrées D'air  
Carreaux de plâtre --- (dans Annexe 7 Sous  
sol Pièce 1)

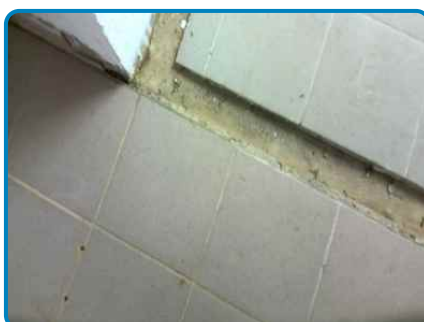
Prélèvement n° 5 : Caniveaux Béton ---  
(dans Annexe 7 Sous sol Pièce 1)

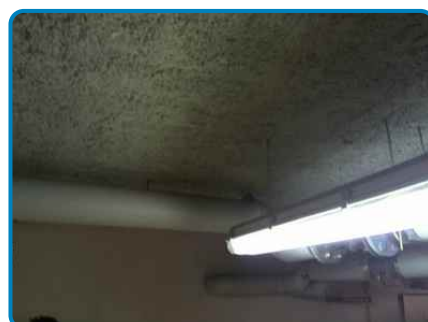
Prélèvement n° 6 : Plafond Placoplâtre  
Flocage (dans Annexe 7 Sous sol Pièce 1)

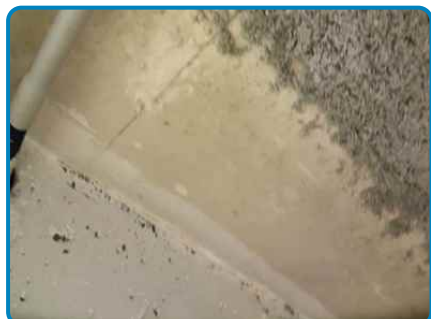
Prélèvement n° 7 : Plafond Placoplâtre  
Flocage (dans Annexe 7 Sous sol Pièce 1)

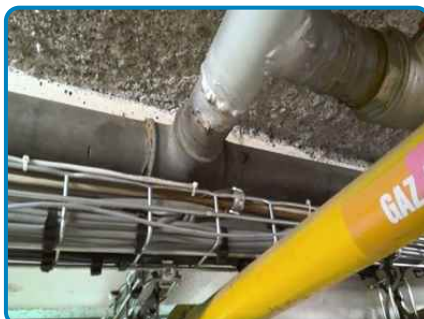
Prélèvement n° 8 : Conduite eau froide  
Acier --- (dans Annexe 7 Sous sol Pièce 1)

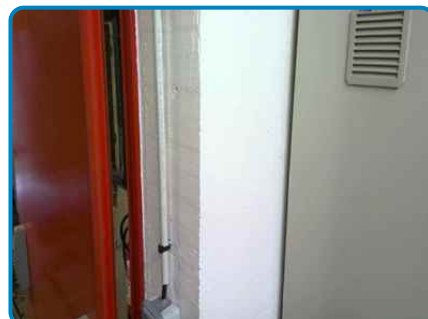
Prélèvement n° 9 : Encadrement porte  
Enduit de rebouchage (dans Annexe 7 Sous  
sol Pièce 1)

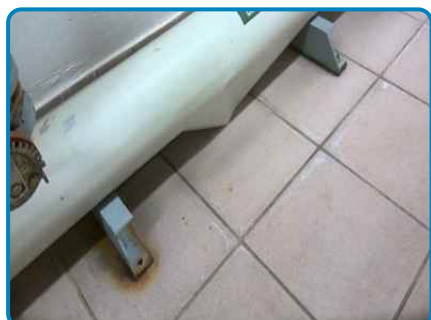
Prélèvement n° 10 : Patins antivibrations  
Support distribution Caoutchouc avec colle  
(dans Annexe 7 Sous sol Pièce 1)

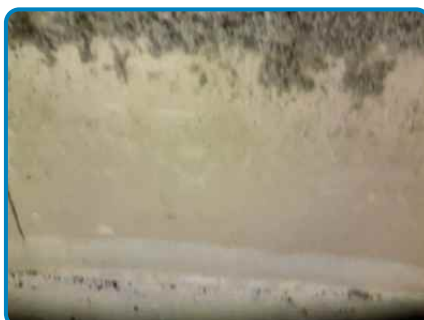
Prélèvement n° 11 : Plafond Placoplâtre  
Flocage (dans Annexe 7 Sous sol Pièce 1)

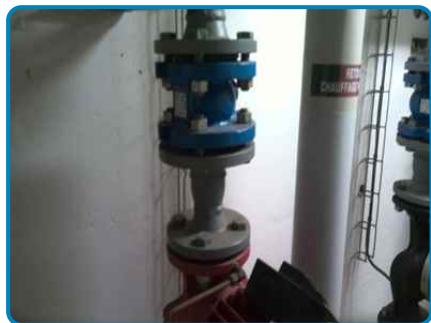
| ÉLÉMENT DE CONSTRUCTION | | Localisation | Méthode | EC | Photo |
|---|---|---|---|---|---|
| 19 | Ensemble Réseau chauffage Acier, joints brides | Annexe 7 Sous sol Pièce 1 | Après analyse | ND | |

| ÉLÉMENT DE CONSTRUCTION | | Localisation | | ZPSO | Prlvt | EC | Photo |
|---|---|---|---|---|---|---|---|
| 19 | Conduits de fluides (air, eau, vapeur, fumée, échappement, autres fluides) / Joints entre éléments, joints plats prédécoupés pour brides | Annexe 7 Sous sol Pièce 1 | | Z13 | P13 | ND | |

Prélèvement n° 13 : Réseau eau chaude Acier Peinture (dans Annexe 7 Sous sol Pièce 1)

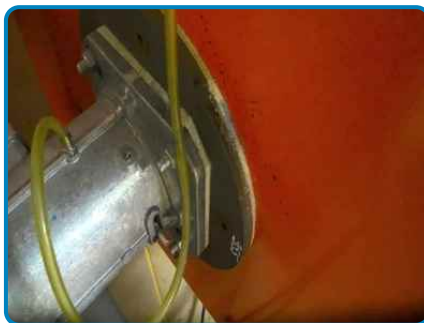
Prélèvement n° 14 : Chaudière 1 Métal Peinture (dans Annexe 7 Sous sol Pièce 1)

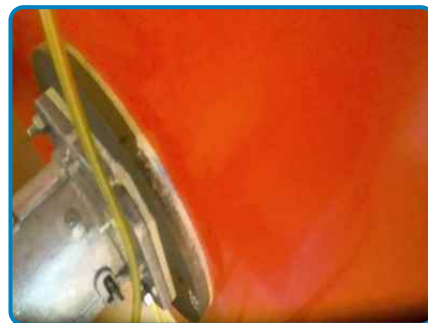
Prélèvement n° 15 : Chaudière 1 Métal Peinture (dans Annexe 7 Sous sol Pièce 1)

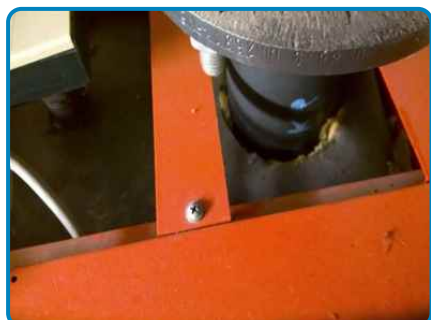
Prélèvement n° 16 : Chaudière 1 Métal Peinture (dans Annexe 7 Sous sol Pièce 1)

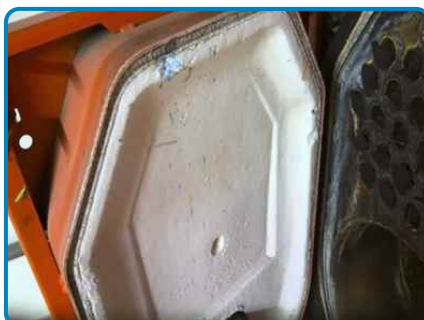
Prélèvement n° 17 : Chaudière 1 Métal Peinture (dans Annexe 7 Sous sol Pièce 1)

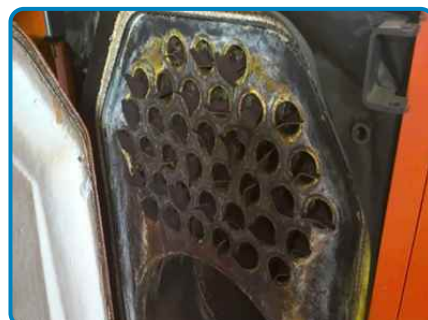
Prélèvement n° 18 : Chaudière 1 Métal Peinture (dans Annexe 7 Sous sol Pièce 1)

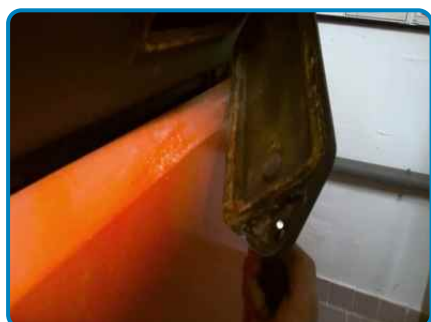
Prélèvement n° 19 : Chaudière 1 Métal Peinture (dans Annexe 7 Sous sol Pièce 1)

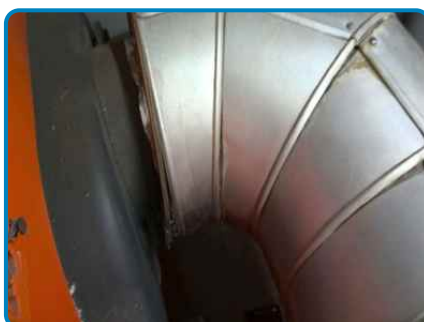
Prélèvement n° 20 : Chaudière 1 Métal Peinture (dans Annexe 7 Sous sol Pièce 1)

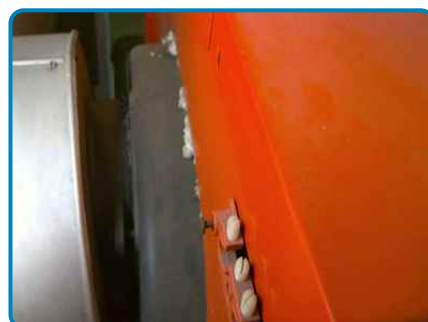
Prélèvement n° 21 : Chaudière 1 Métal Peinture (dans Annexe 7 Sous sol Pièce 1)

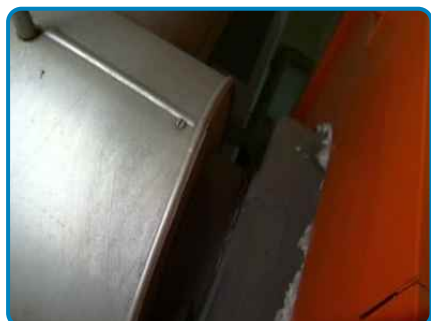
Prélèvement n° 22 : Chaudière 1 Métal Peinture (dans Annexe 7 Sous sol Pièce 1)

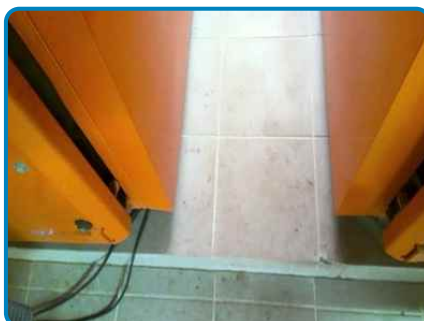
Prélèvement n° 23 : Socles chaudières Béton Carrelage (dans Annexe 7 Sous sol Pièce 1)

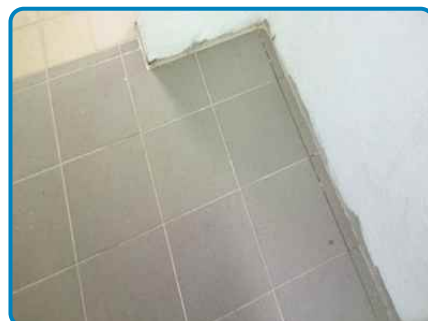
Prélèvement n° 24 : Plancher Béton Carrelage (dans Annexe 7 Sous sol Pièce n°2)

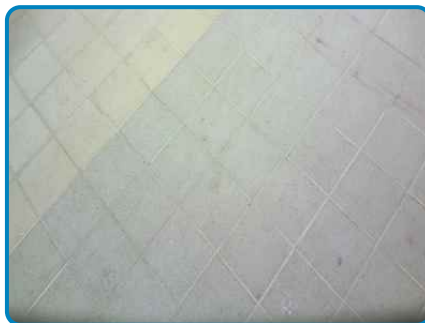
Prélèvement n° 26 : Plancher Béton Carrelage (dans Annexe 7 Sous sol Pièce n°3)

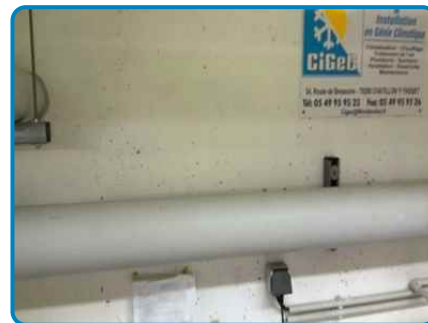
Prélèvement n° 27 : Mur Béton Peinture / D (dans Annexe 7 Sous sol Pièce n°3)

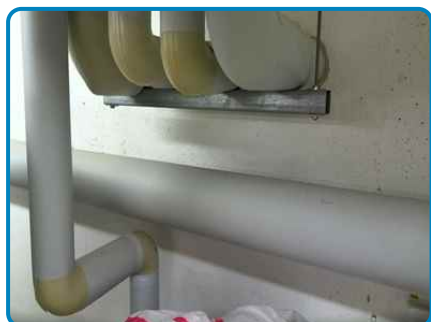
Prélèvement n° 28 : Mur Béton Peinture / D (dans Annexe 7 Sous sol Pièce n°3)

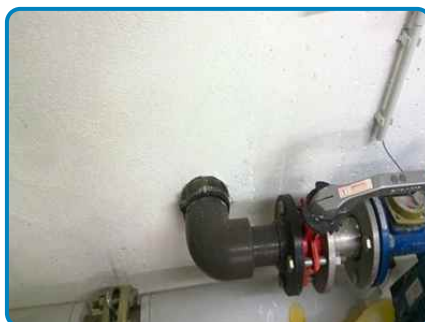
Prélèvement n° 29 : Conduite eau froide murale Revêtement Protection bitume --- (dans Annexe 7 Sous sol Pièce n°3)

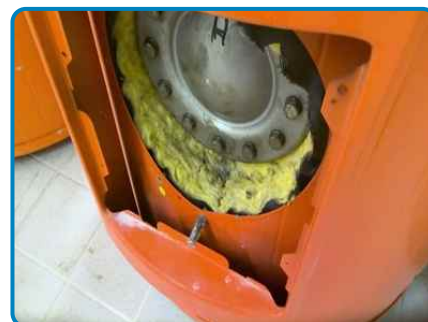
Prélèvement n° 30 : Ballon d'eaux chaude Acier inox --- (dans Annexe 7 Sous sol Pièce n°3)

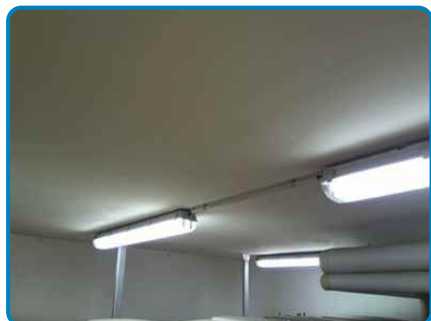
Prélèvement n° 31 : Plafond Béton Enduit peint (dans Annexe 7 Sous sol Pièce n°3)
