## DIAGNOSTIC AMIANTE AVANT DEMOLITION

**RAPPORT n° A 280900 V2 du 03/07/2025**

**Clinique parcelle E211 - V2 après investigations des locaux non accessibles**

6 rue Jouleau  
11 rue de la Maréchaussée  
94170 LE PERREUX SUR MARNE  
date de construction : XXème siècle

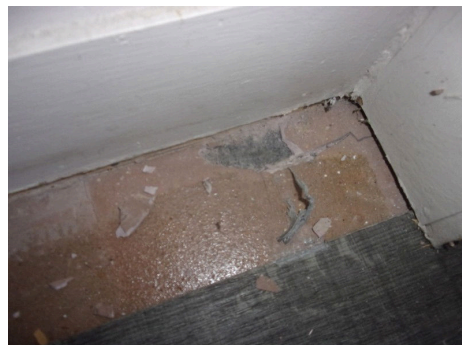
## FICHE : DS 16

**Présence d'amiante décelée**

chrysotile

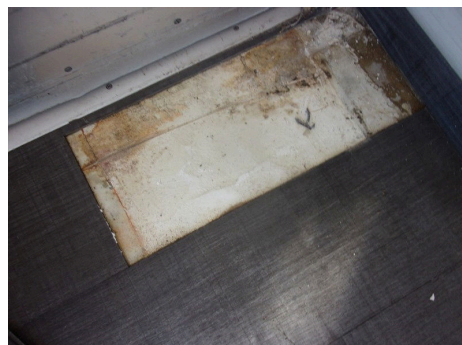
## FICHE : DS 17

**Présence d'amiante décelée**

chrysotile

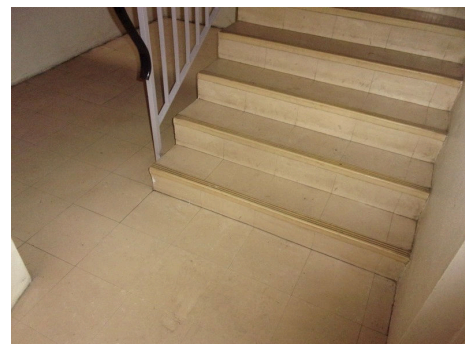
**Présence d'amiante décelée**

chrysotile

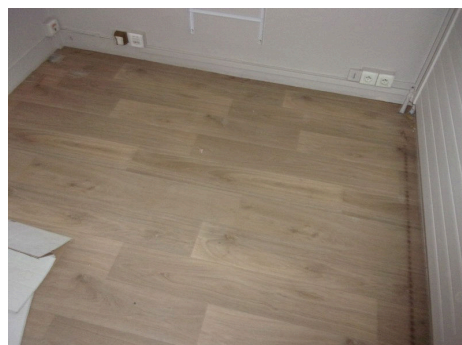
| PRELEVEMENT | référence DIAGTIM : 6JOU PRIN SP AUT DS 10<br>réf. laboratoire : AR-24-NM-043549-01-010 |
| RESULTAT | <b>Présence d'amiante décelée</b><br>chrysotile |

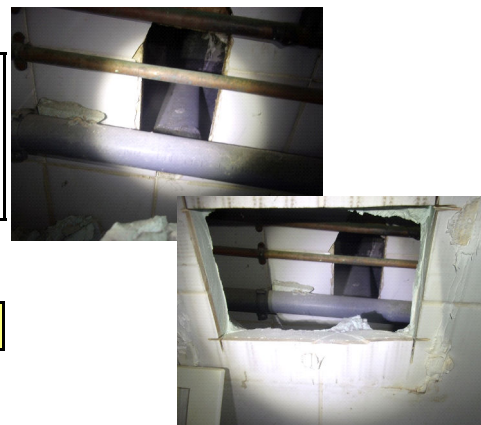
### anciennes conduites de ventilation à section carrée haute et basse en amiante ciment

gaine technique entre salle de bain des 1er, 2ème, 3ème et 4ème étages

trouvé amiantifère : document du DTA ou DDT et/ou absence de marquage ou dépôt ou débris hors cadre bâti

Bâtiment Principal , Pièces humides  
gaine technique entre salle de bain des 1er, 2ème, 3ème et 4ème étages

**Présence d'amiante décelée**

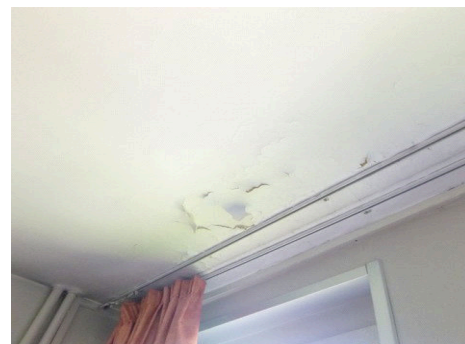
**Présence d'amiante décelée**

chrysotile

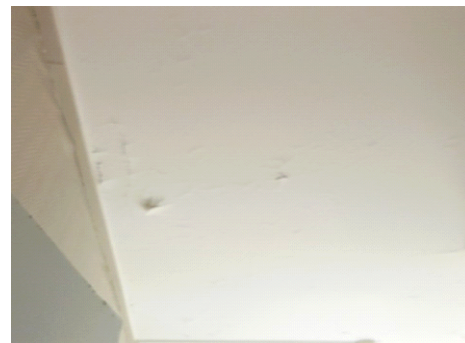
**Présence d'amiante décelée**

chrysotile

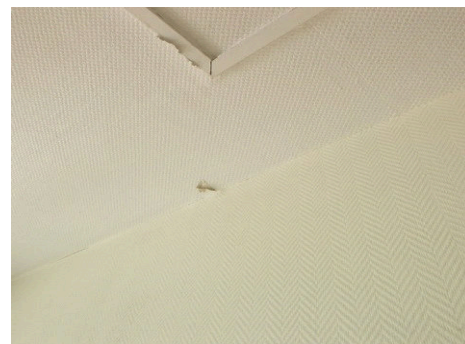
**Présence d'amiante décelée**

chrysotile
