## Rapport de mission de repérage des matériaux et produits contenant de l'amiante avant réalisation de travaux dans un immeuble bâti

Numéro d'offre : **2937456.1**  
Numéro de contrat : **C25211207**  
Numéro de rapport (n° de tâche) : **T251466742**  
Date : **22/09/2025**

**2 BOULEVARD TONNELLE**  
**37000 TOURS**

| Cat. du bâtiment : | Etablissements sanitaires : Hôpitaux et cliniques | | |

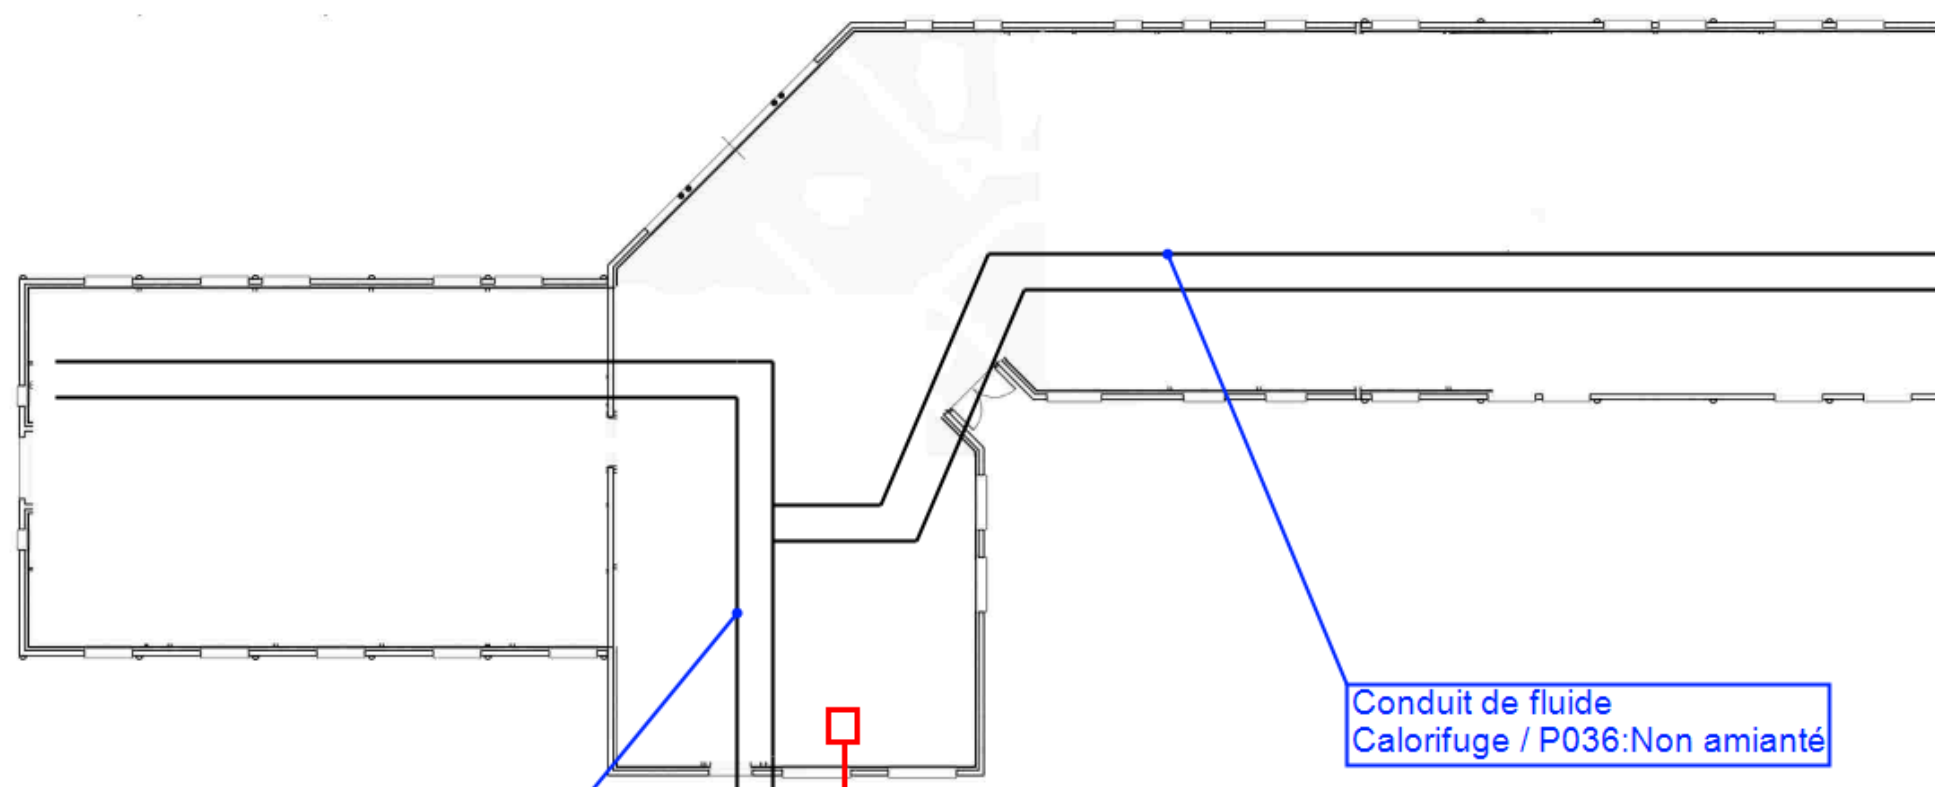
| <p>Conduit de fluide</p> <p>Calorifuge / P035:Non amianté</p> |

Conduit de fluide  
Calorifuge / P036:Non amianté

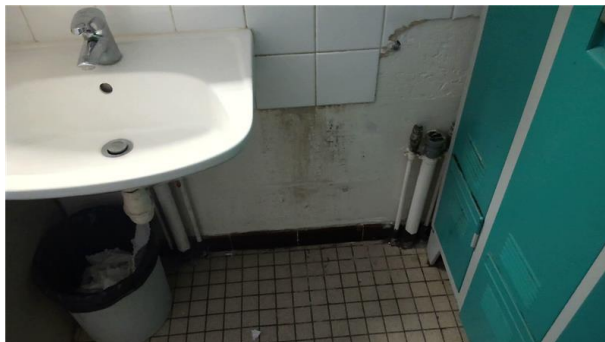
## PRELEVEMENT : P001

| Nom du client | Numéro de dossier | Partie d'ouvrage |
|---|---|---|
| CHRU TOURS | T251466742 | RDC - Vestiaires B 31 |

| Référence Couche | PV analyse Amiante | Conclusion amiante |
|---|---|---|
| J01-COUCHE | AR-25-NS-094390-01 | Fibres d'amiante non détectées |

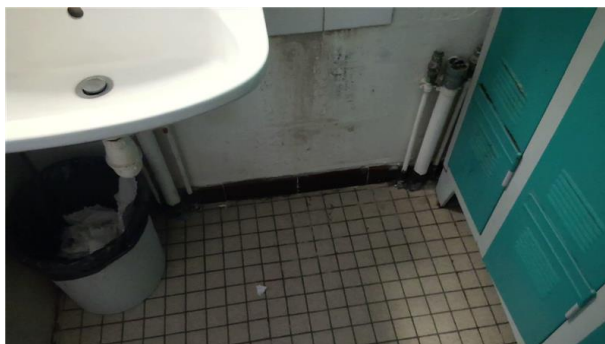
**PRELEVEMENT : P002**
**Emplacement**

| Nom du client | Numéro de dossier | Partie d'ouvrage |
|---|---|---|
| CHRU TOURS | T251466742 | RDC - Vestiaires B 31 |

| Référence Couche | PV analyse Amiante | Conclusion amiante |
|---|---|---|
| J01-COUCHE | AR-25-NS-094390-01 | Fibres d'amiante non détectées |

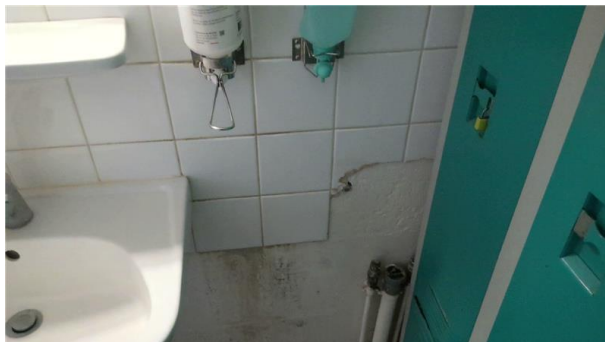
**PRELEVEMENT : P003**
**Emplacement**

| Nom du client | Numéro de dossier | Partie d'ouvrage |
|---|---|---|
| CHRU TOURS | T251466742 | RDC - Vestiaires B 31 |

| Référence Couche | PV analyse Amiante | Conclusion amiante |
|---|---|---|
| J01-COUCHE | AR-25-NS-094390-01 | Fibres d'amiante non détectées |

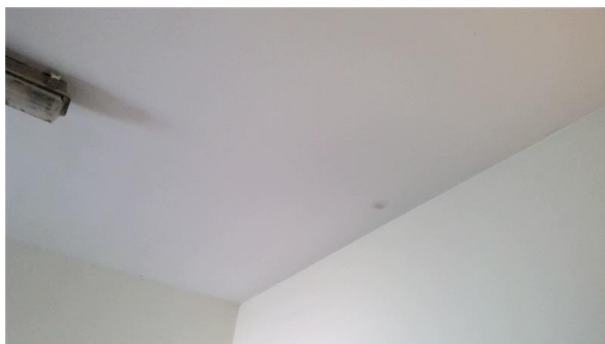
**PRELEVEMENT : P004**
**Emplacement**

| Nom du client | Numéro de dossier | Partie d'ouvrage |
|---|---|---|
| CHRU TOURS | T251466742 | RDC - Vestiaires B 31 |

| Référence Couche | PV analyse Amiante | Conclusion amiante |
|---|---|---|
| J01-COUCHE | AR-25-NS-094390-01 | Fibres d'amiante non détectées |

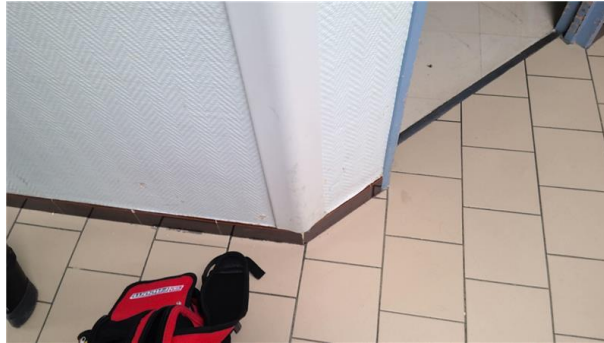
## PRELEVEMENT : P006

| Nom du client | Numéro de dossier | Partie d'ouvrage |
|---|---|---|
| CHRU TOURS | T251466742 | RDC - Degagement b 34 |

| Référence Couche | PV analyse Amiante | Conclusion amiante |
|---|---|---|
| J01-COUCHE | AR-25-NS-094390-01 | Fibres d'amiante non détectées |

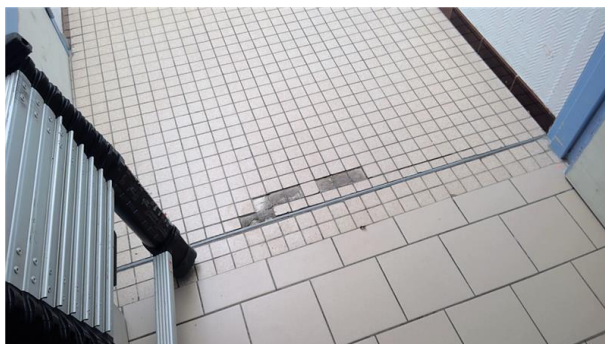
## PRELEVEMENT : P008

| Nom du client | Numéro de dossier | Partie d'ouvrage |
|---|---|---|
| CHRU TOURS | T251466742 | RDC - Degagement b 34 |

| Référence Couche | PV analyse Amiante | Conclusion amiante |
|---|---|---|
| J01-COUCHE | AR-25-NS-094390-01 | Fibres d'amiante non détectées |

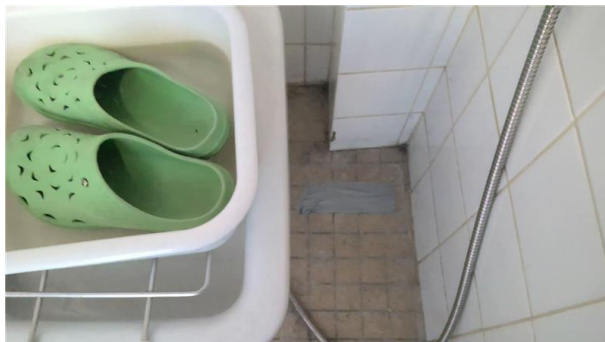
**PRELEVEMENT : P009**
**Emplacement**

| Nom du client | Numéro de dossier | Partie d'ouvrage |
|---|---|---|
| CHRU TOURS | T251466742 | RDC - Vidoir |

| Référence Couche | PV analyse Amiante | Conclusion amiante |
|---|---|---|
| J01-COUCHE | AR-25-NS-094390-01 | Fibres d'amiante non détectées |

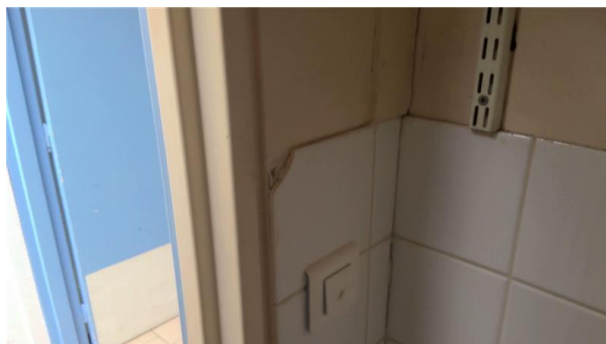
**PRELEVEMENT : P010**
**Emplacement**

| Nom du client | Numéro de dossier | Partie d'ouvrage |
|---|---|---|
| CHRU TOURS | T251466742 | RDC - Vidoir |

| Référence Couche | PV analyse Amiante | Conclusion amiante |
|---|---|---|
| J01-COUCHE | AR-25-NS-094390-01 | Fibres d'amiante non détectées |

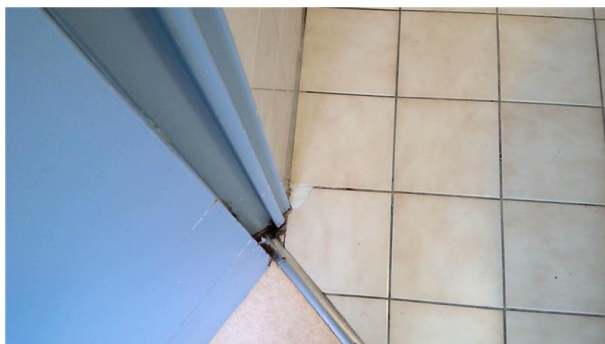
## PRELEVEMENT : P013

| Nom du client | Numéro de dossier | Partie d'ouvrage |
|---|---|---|
| CHRU TOURS | T251466742 | RDC - Sanitaire b 65 |

| Référence Couche | PV analyse Amiante | Conclusion amiante |
|---|---|---|
| J01-COUCHE | AR-25-NS-094390-01 | Fibres d'amiante non détectées |

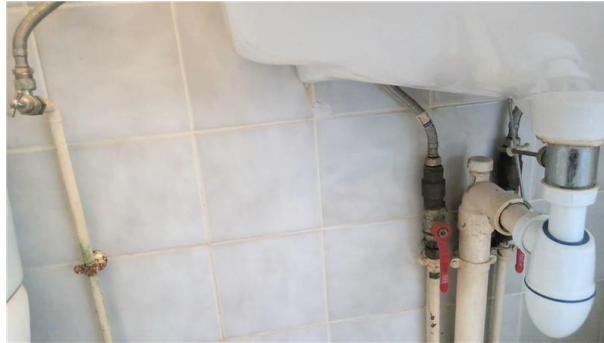
**PRELEVEMENT : P014**
**Emplacement**

| Nom du client | Numéro de dossier | Partie d'ouvrage |
|---|---|---|
| CHRU TOURS | T251466742 | RDC - Sanitaire b 65 |

| Référence Couche | PV analyse Amiante | Conclusion amiante |
|---|---|---|
| J01-COUCHE | AR-25-NS-094390-01 | Fibres d'amiante non détectées |

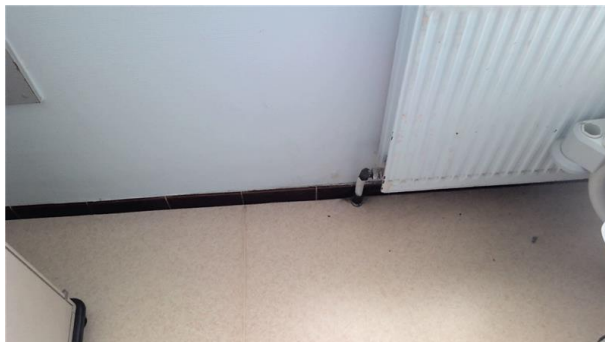
## PRELEVEMENT : P016

| Nom du client | Numéro de dossier | Partie d'ouvrage |
|---|---|---|
| CHRU TOURS | T251466742 | RDC - Chambre B 64 |

| Référence Couche | PV analyse Amiante | Conclusion amiante |
|---|---|---|
| J01-COUCHE | AR-25-NS-094390-01 | Fibres d'amiante non détectées |

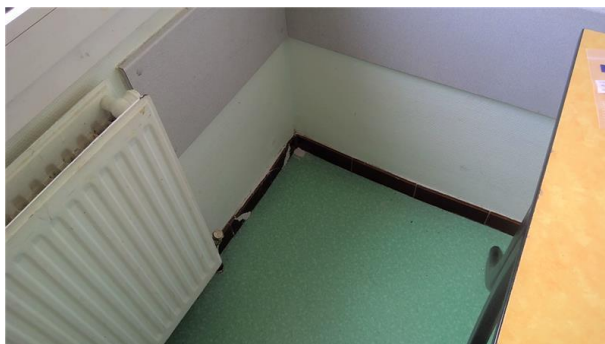
**PRELEVEMENT : P017**
**Emplacement**

| Nom du client | Numéro de dossier | Partie d'ouvrage |
|---|---|---|
| CHRU TOURS | T251466742 | RDC - Chambre b 07 |

| Référence Couche | PV analyse Amiante | Conclusion amiante |
|---|---|---|
| 001-COUCHE | AR-25-NS-094390-01 | Fibres d'amiante non détectées |

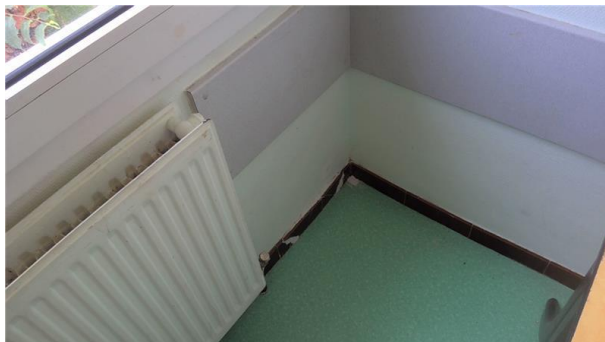
## PRELEVEMENT : P019

| Nom du client | Numéro de dossier | Partie d'ouvrage |
|---|---|---|
| CHRU TOURS | T251466742 | RDC - Chambre b 07 |

| Référence Couche | PV analyse Amiante | Conclusion amiante |
|---|---|---|
| J01-COUCHE | AR-25-NS-094390-01 | Fibres d'amiante non détectées |

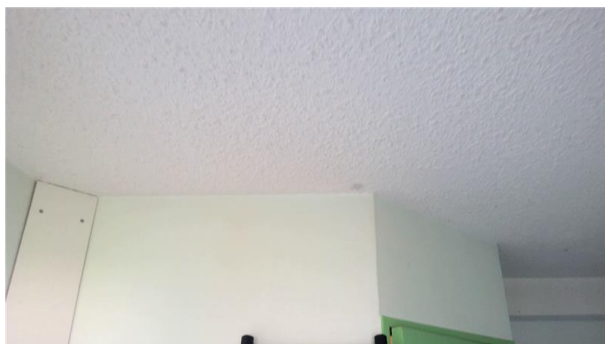
## PRELEVEMENT : P021

| Nom du client | Numéro de dossier | Partie d'ouvrage |
|---|---|---|
| CHRU TOURS | T251466742 | RDC - Chambre b 07 |

| Référence Couche | PV analyse Amiante | Conclusion amiante |
|---|---|---|
| J01-COUCHE | AR-25-NS-094390-01 | Fibres d'amiante non détectées |

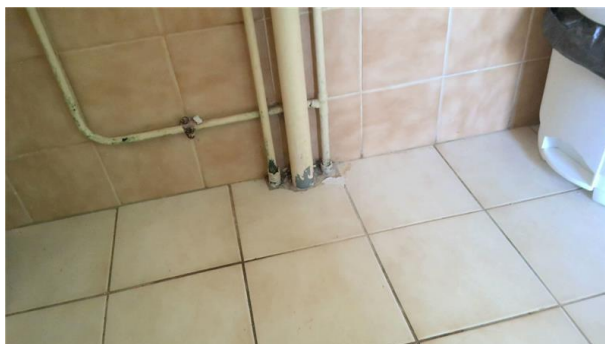
## PRELEVEMENT : P023

| Nom du client | Numéro de dossier | Partie d'ouvrage |
|---|---|---|
| CHRU TOURS | T251466742 | RDC - Sanitaire b 08 |

| Référence Couche | PV analyse Amiante | Conclusion amiante |
|---|---|---|
| J01-COUCHE | AR-25-NS-094390-01 | Fibres d'amiante non détectées |

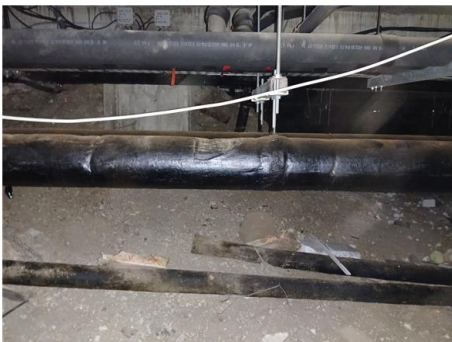
**PRELEVEMENT : P035**
**Emplacement**

| Nom du client | Numéro de dossier | Partie d'ouvrage |
|---|---|---|
| CHRU TOURS | T251466742 | R-1 - Vide-sanitaire |

| Référence Couche | PV analyse Amiante | Conclusion amiante |
|---|---|---|
| J01-COUCHE | AR-25-NS-094404-01 | Fibres d'amiante non détectées |
