# DIAGNOSTIC STRUCTURE

LA ROCHE SUR YON (85)

Faisabilité installation photovoltaïques

N°Affaire 024-191

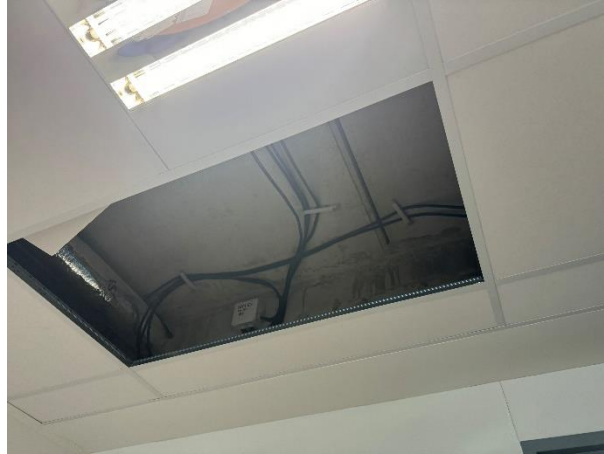
Le plafond est composé d'un faux-plafond avec des dalles suspendues. Et les différents réseaux se trouvent dans le plénum.

**Figure 9 : Faux-plafond suspendu avec réseaux dans plénum**

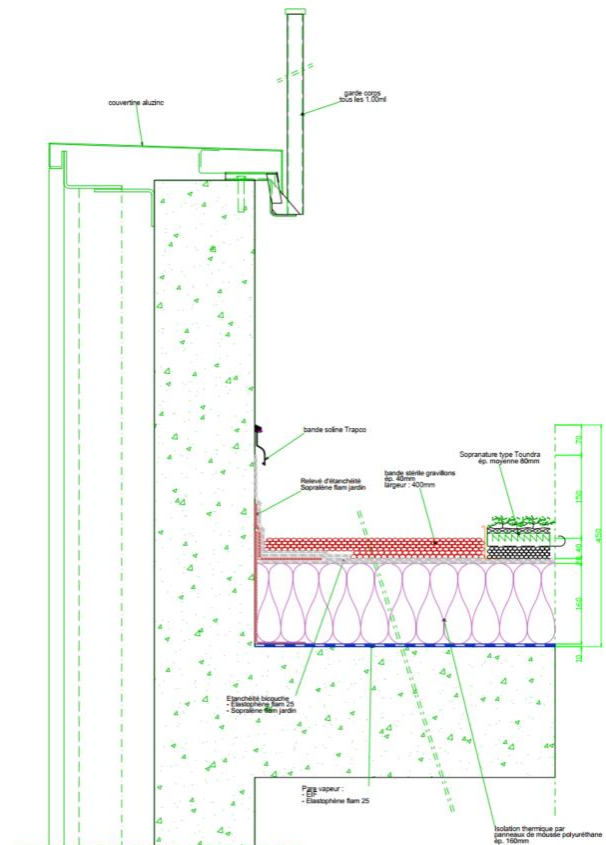
Suivant les plans, le complexe de toiture est le suivant (du bas vers le haut) :

- Pare vapeur
- Isolation thermique par panneaux de mousse polyuréthane ép. 160 mm
- Etanchéité bicouche
- Couche végétalisée type Toundra ép. moyenne 80 mm, avec bande stérile gravillons ép. 40 mm

**Figure 10 : Coupe complexe de toiture**

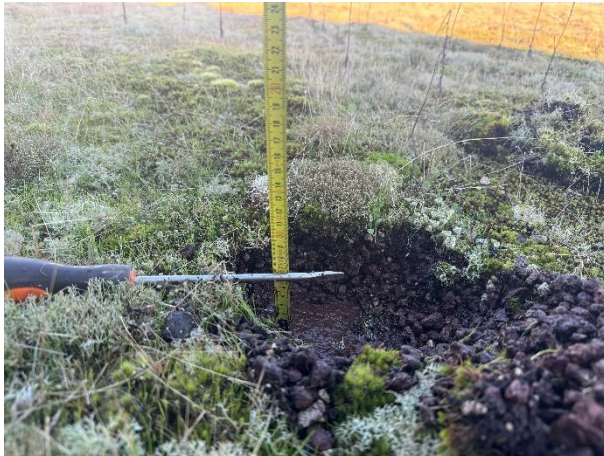
Suivant nos relevés, la toiture végétalisée a une épaisseur d'environ 6 cm en zone courante et de 3 cm en zone stérile.

**Figure 11 : Zone courante (ép.6 cm)**

Pour augmenter les surcharges permanentes admissibles, nous proposons de réduire les charges actuelles sur les structures. Dans les zones destinées aux équipements photovoltaïques, **la couche végétalisée pourrait être retirée**, ce qui allégerait la structure. Ainsi, dans ces zones sans couche végétalisée, la surcharge permanente admissible serait bien supérieure aux surcharges nécessaires pour l'installation photovoltaïque, **ce qui rendrait le projet d'installation photovoltaïque tout à fait réalisable.**

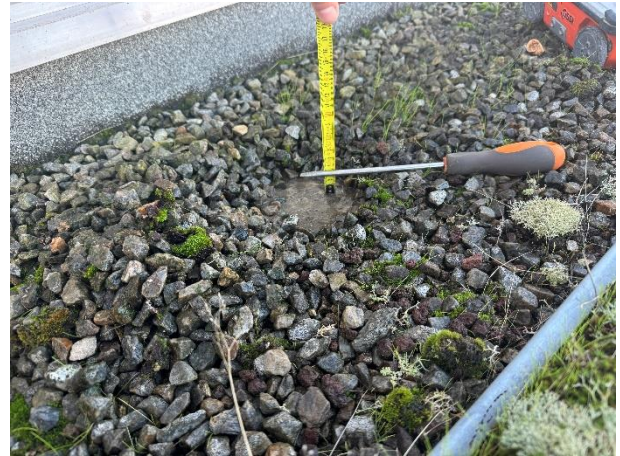
**Figure 12 : Zone stérile (ép.3 cm)**
