## Rapport de mission de repérage des matériaux et produits contenant de l'amiante avant réalisation de travaux dans un immeuble bâti

Numéro d'offre : **3173248.2**  
Numéro de contrat : **C26045561**  
Numéro de rapport (n° de tâche) : **T260053024**  
Date : **27/02/2026**

Lieu d'intervention :  
**A518601948**  
**Centre Hospitalier Univesitaire**  
**58 rue MONTALEMBERT**  
**63003 CLERMONT-FERRAND**

Référence :  
 Nature des travaux envisagés : Repérage amiante avant travaux sur les toitures terrasse du SAMU.

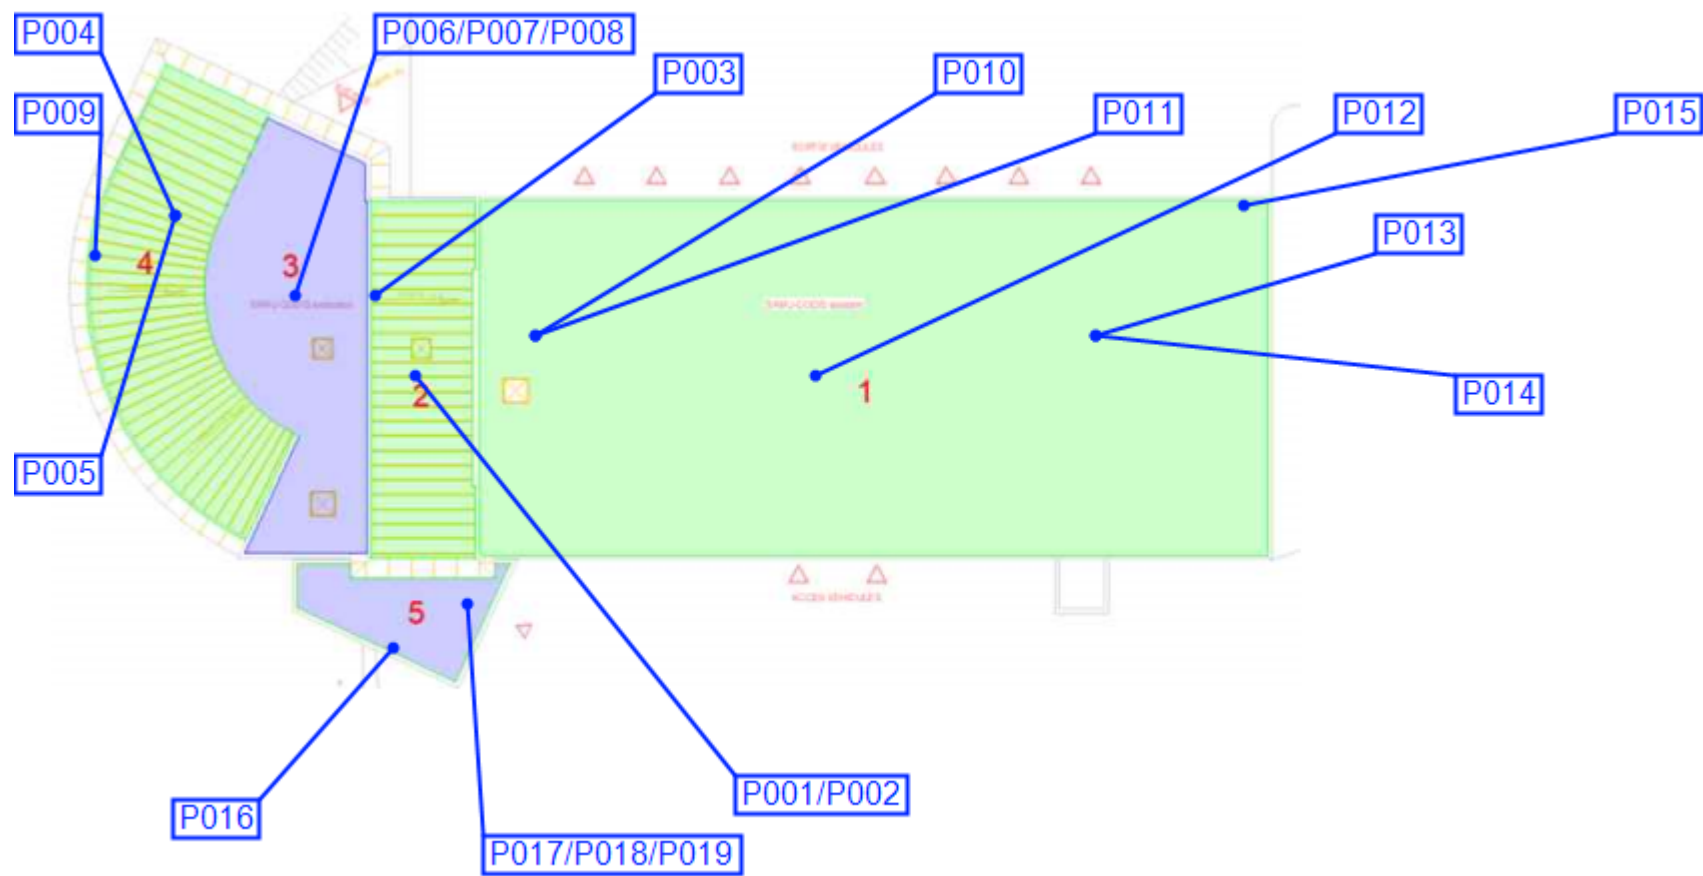
| | | Planche de repérage | |

| Client : | Centre Hospitalier Univesitaire Gabriel Montpied | Titre : | Toitures SAMU |

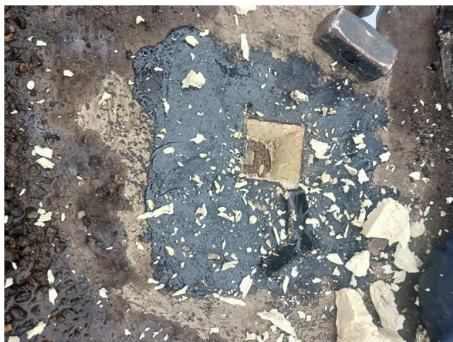
## PRELEVEMENT : P006

| Nom du client | Numéro de dossier | Partie d'ouvrage |
|---|---|---|
| Centre Hospitalier Univesitaire Gabriel Montpied | T260053024 | Extérieur - Toiture 3 |
| Revêtement d'étanchéité | 05/02/2026 | FLORET Damien |

**Absence d'amiante**

| Référence Couche | Description visuelle |
|---|---|
| J01-COUCHE | Matériau souple bitumineux (noir) |

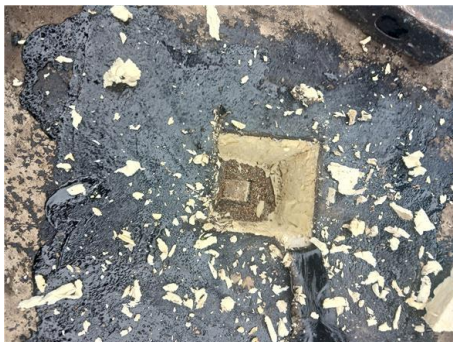
## PRELEVEMENT : P007

| Nom du client | Numéro de dossier | Partie d'ouvrage |
|---|---|---|
| Centre Hospitalier Univesitaire Gabriel Montpied | T260053024 | Extérieur - Toiture 3 |
| Isolant fibreux | 05/02/2026 | FLORET Damien |

**Absence d'amiante**

| Référence Couche | Description visuelle |
|---|---|
| J01-COUCHE | Matériau de type mousse (beige) |

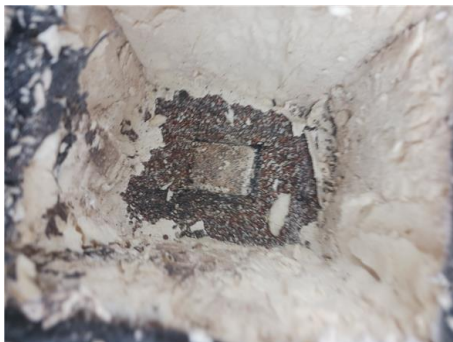
## PRELEVEMENT : P008

| Nom du client | Numéro de dossier | Partie d'ouvrage |
|---|---|---|
| Centre Hospitalier Univesitaire Gabriel Montpied | T260053024 | Extérieur - Toiture 3 |
| Pare-vapeur | 05/02/2026 | FLORET Damien |

**Absence d'amiante**

| Référence Couche | Description visuelle |
|---|---|
| J01-COUCHE | Matériau semi-dur (beige) ; matériau souple bitumineux (noir) ; matériau semi-dur (granulaire) (beige) + (marron) |

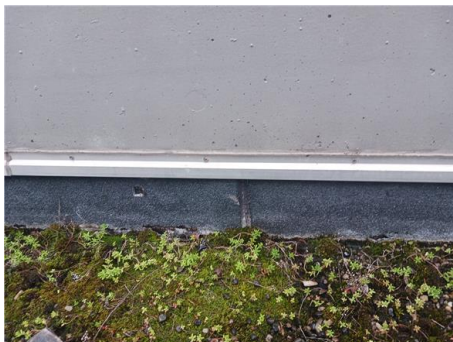
## PRELEVEMENT : P016

| Nom du client | Numéro de dossier | Partie d'ouvrage |
|---|---|---|
| Centre Hospitalier Univesitaire Gabriel Montpied | T260053024 | Extérieur - Toiture 5 |
