## RAPPORT D'EXPERTISE

*Estimation d'un véhicule*

| VEHICULE | : MANITOU MT1337SL TURBO |
| IMMATRICULATION | : 138556 |

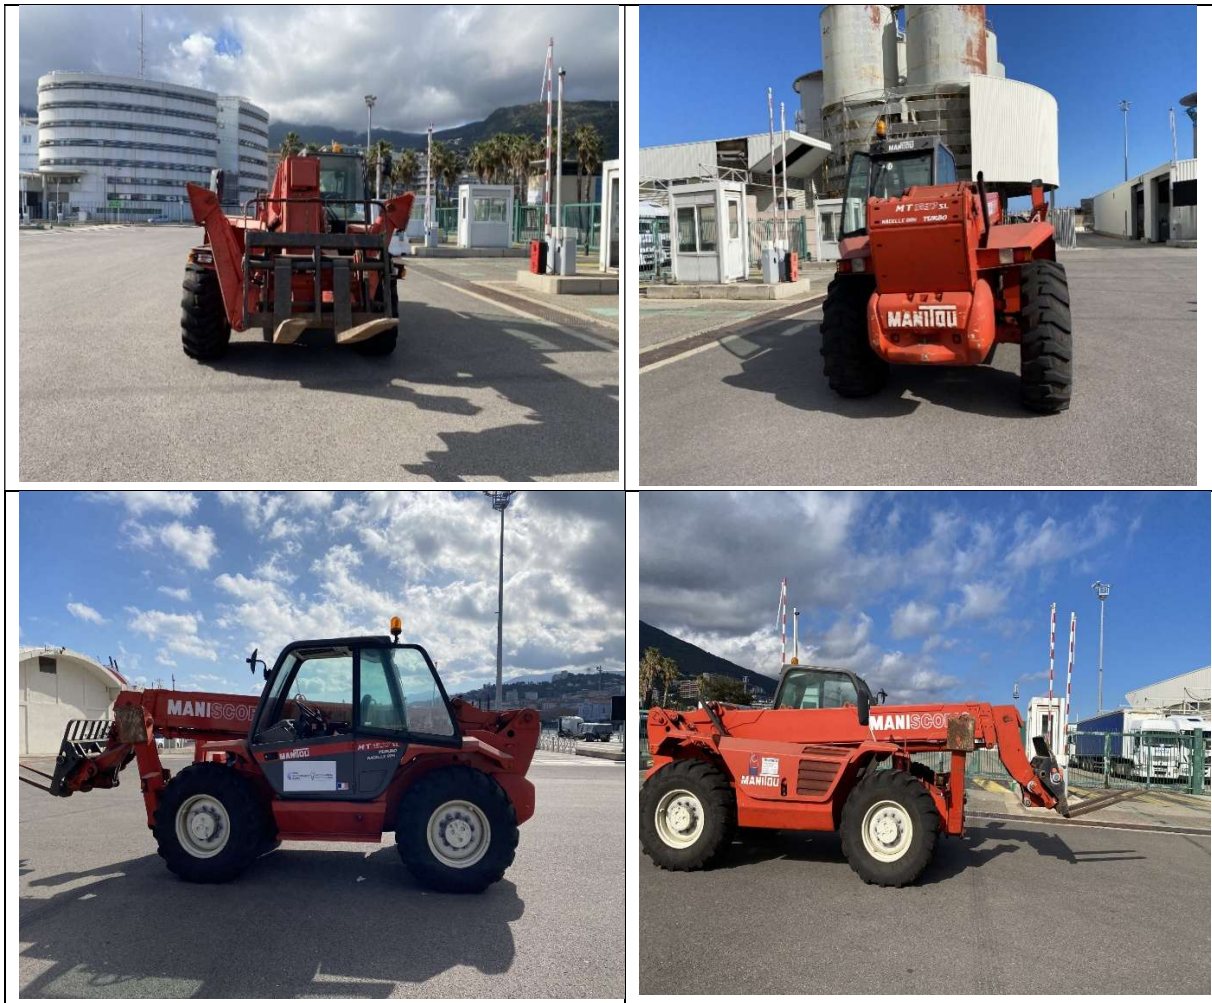
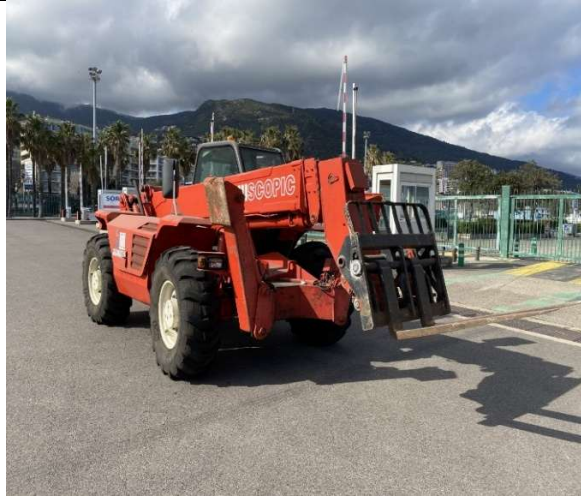
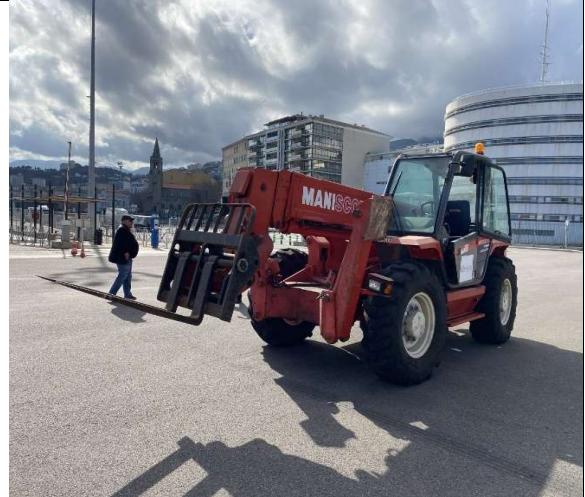
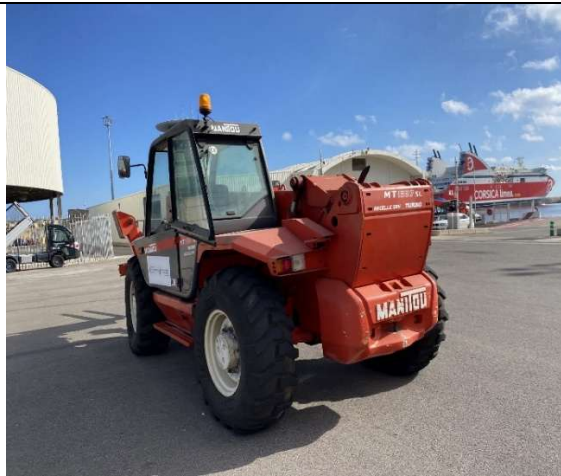
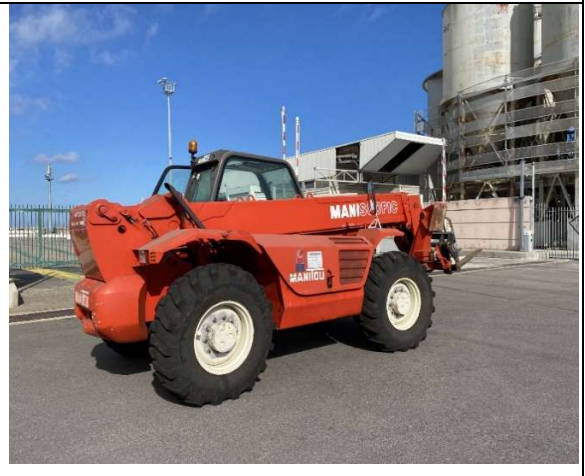
## PLANCHE PHOTOS EXTERIEUR

Bon état de présentation dans sa globalité

La peinture est en bon état.

Nous ne constatons aucune trace de corrosion ni de déformation sur les éléments. (Légères déformations et corrosion superficielle au niveau de la porte de cabine)

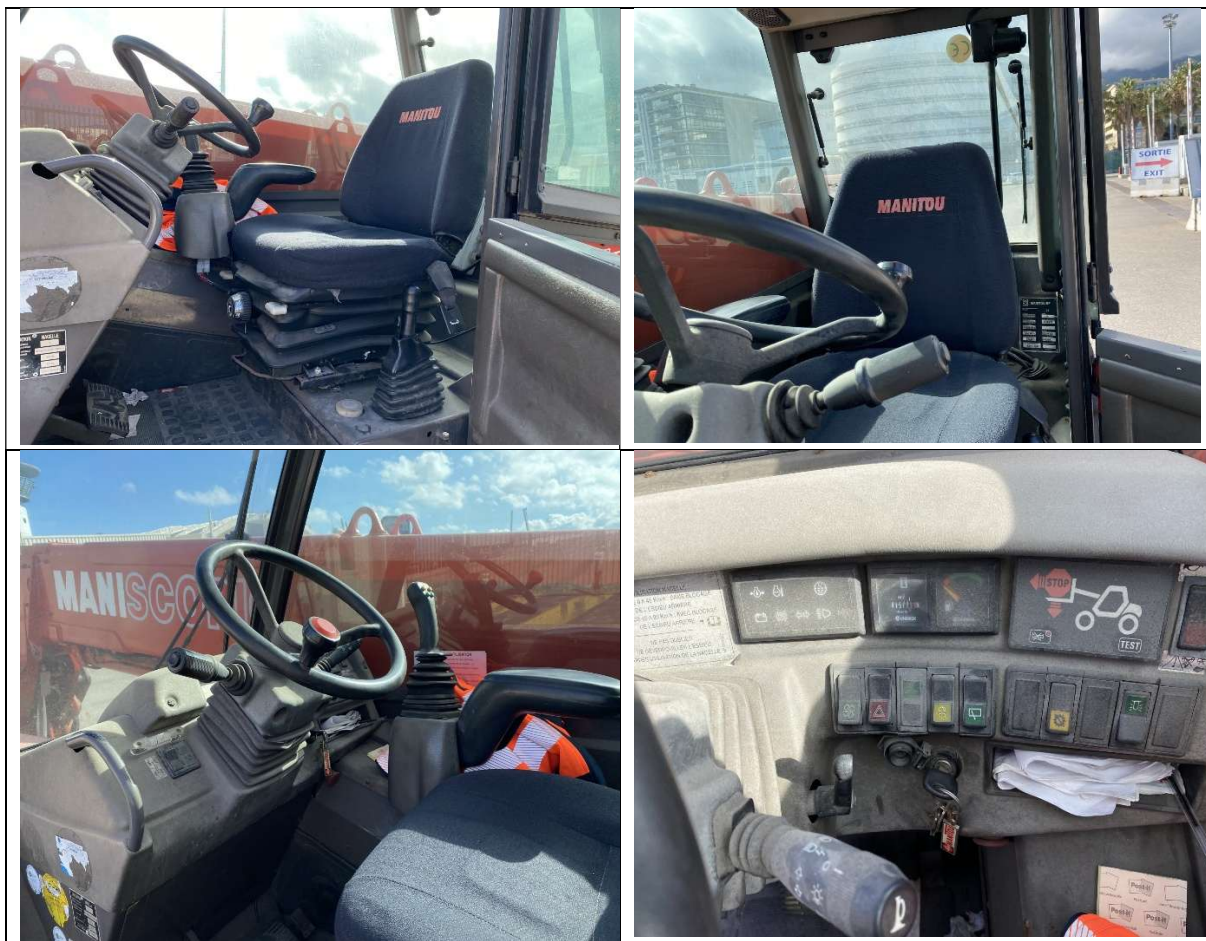
## PLANCHE PHOTOS INTERIEUR

L'équipement intérieur est complet et conforme au modèle du véhicule.

La planche de bord est en très bon état général.

Toutes les commandes d'instrumentation sont fonctionnelles.

Aucune déchirure ni coupure n'est constatée sur l'assise et le dossier du siège.
