## Résumé de l'expertise n° 3260005

# Rapport de repérage des matériaux et produits contenant de l'amiante avant réalisation de travaux dans un immeuble bâti

N° de dossier : 3260005  
Date du rapport : 16/01/2026

| <b>Adresse</b> | Rue : | 62, AVENUE VALERY GISCARD D'ESTAING, Nice Leader, Immeuble Apollo | | |

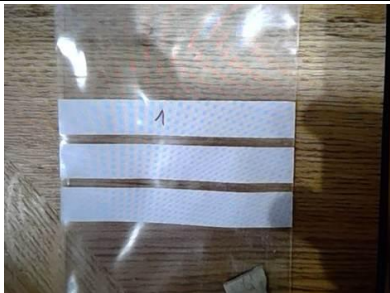
| | <p>Photo n° PhA001</p> <p>Localisation : 2ème étage - Couloir</p> <p>Ouvrage : Revêtements de sol (l'analyse doit concerner chacune des couches du revêtement)</p> <p>Partie d'ouvrage : Dalles plastiques</p> <p>Description : Dalles plastiques</p> <p>Localisation sur croquis : ZPSO-001</p> |

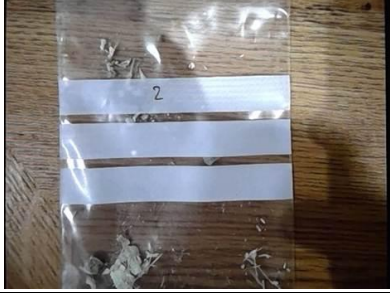
| | <p>Photo n° PhA002</p> <p>Localisation : 2ème étage - Couloir</p> <p>Ouvrage : Murs, Cloisons "en dur" et Poteaux (périphériques et intérieurs)</p> <p>Partie d'ouvrage : Enduits projetés</p> <p>Description : Enduits projetés</p> <p>Localisation sur croquis : ZPSO-002</p> |

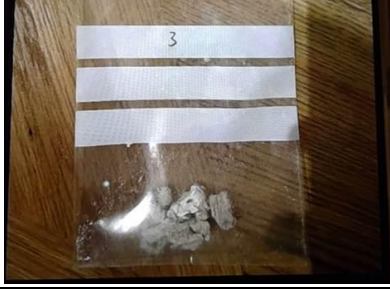
| | <p>Photo n° PhA003</p> <p>Localisation : 2ème étage - Couloir</p> <p>Ouvrage : Flocages, Calorifugeages, Faux plafonds</p> <p>Partie d'ouvrage : Faux plafonds</p> <p>Description : Faux plafonds</p> <p>Localisation sur croquis : ZPSO-003</p> |

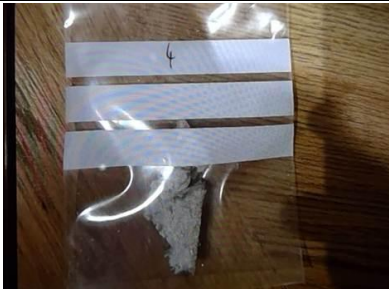
| | <p>Photo n° PhA004<br/>Localisation : 2ème étage - Salle Réunion<br/>Ouvrage : Flocages, Calorifugeages, Faux plafonds<br/>Partie d'ouvrage : Faux plafonds<br/>Description : Faux plafonds<br/>Localisation sur croquis : ZPSO-004</p> |

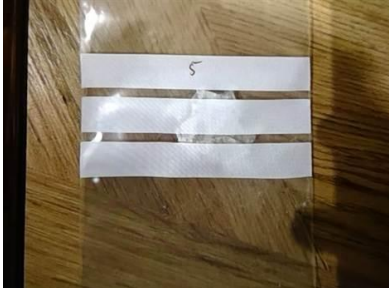
| | <p>Photo n° PhA005<br/>Localisation : 2ème étage - Couloir<br/>Ouvrage : Revêtements de murs<br/>Partie d'ouvrage : Sous-couche des tissus muraux<br/>Description : Sous-couche des tissus muraux<br/>Localisation sur croquis : ZPSO-005</p> |

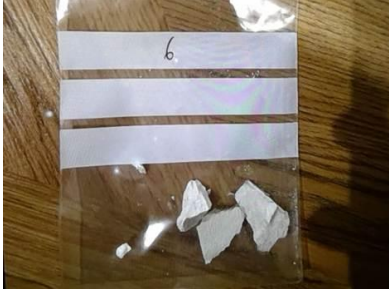
| | <p>Photo n° PhA006<br/>Localisation : 2ème étage - Salle Réunion<br/>Ouvrage : Murs, Cloisons "en dur" et Poteaux (périphériques et intérieurs)<br/>Partie d'ouvrage : Revêtements durs (plaques de menuiseries)<br/>Description : Revêtements durs (plaques de menuiseries)<br/>Localisation sur croquis : ZPSO-006</p> |

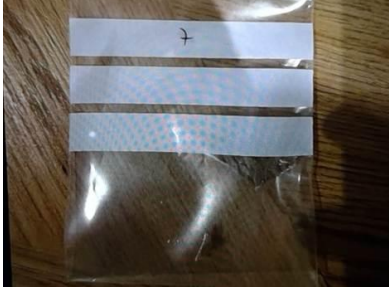
| | <p>Photo n° PhA007<br/>Localisation : 2ème étage - Salle Réunion<br/>Ouvrage : Flocages, Calorifugeages, Faux plafonds<br/>Partie d'ouvrage : Faux plafonds<br/>Description : Faux plafonds<br/>Localisation sur croquis : ZPSO-007</p> |

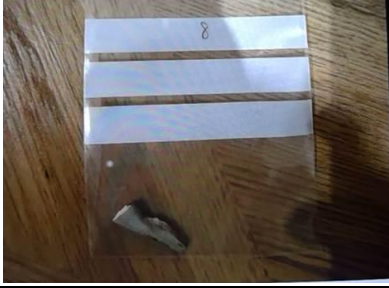
| | <p>Photo n° PhA008<br/>Localisation : 2ème étage - HALL<br/>Ouvrage : Revêtements de sol (l'analyse doit concerner chacune des couches du revêtement)<br/>Partie d'ouvrage : Dalles plastiques<br/>Description : Dalles plastiques<br/>Localisation sur croquis : ZPSO-008</p> |

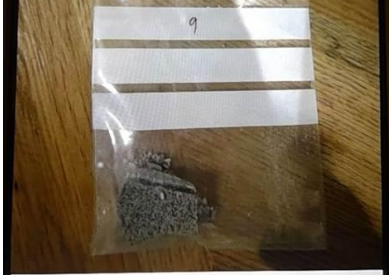
| | <p>Photo n° PhA009<br/>Localisation : 2ème étage - Wc 1; 2ème étage - Wc 2; 2ème étage - Salle informatique; 2ème étage - Réserve informatique<br/>Ouvrage : Revêtements de murs<br/>Partie d'ouvrage : Colles des carrelages<br/>Description : Colles des carrelages<br/>Localisation sur croquis : ZPSO-009</p> |

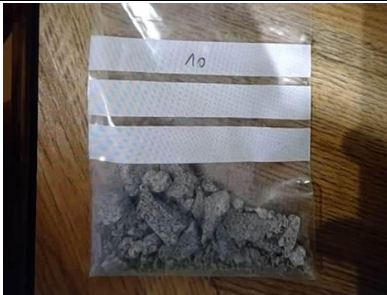
| | <p>Photo n° PhA010<br/>Localisation : 2ème étage - Wc 1; 2ème étage - Wc 2<br/>Ouvrage : Revêtements de murs<br/>Partie d'ouvrage : Colles des carrelages<br/>Description : Colles des carrelages<br/>Localisation sur croquis : ZPSO-010</p> |

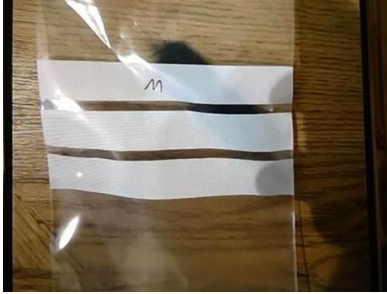
| | <p>Photo n° PhA011<br/>Localisation : 2ème étage - Wc 1<br/>Ouvrage : Flocages, Calorifugeages, Faux plafonds<br/>Partie d'ouvrage : Faux plafonds<br/>Description : Faux plafonds<br/>Localisation sur croquis : ZPSO-011</p> |

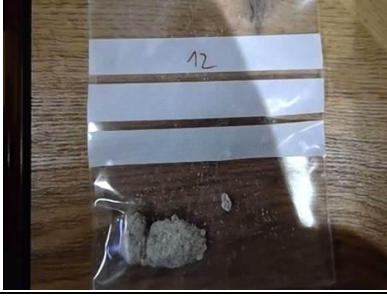
| | <p>Photo n° PhA012<br/>Localisation : 2ème étage - Couloir<br/>Ouvrage : Flocages, Calorifugeages, Faux plafonds<br/>Partie d'ouvrage : Faux plafonds<br/>Description : Faux plafonds<br/>Localisation sur croquis : ZPSO-012</p> |

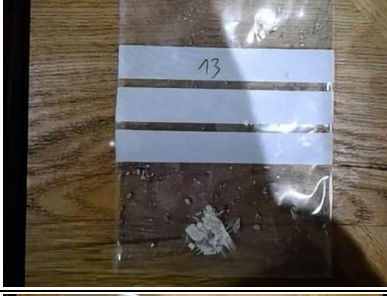
| | <p>Photo n° PhA013<br/>Localisation : 2ème étage - Bureau BATTISTON<br/>Ouvrage : Murs, Cloisons "en dur" et Poteaux (périphériques et intérieurs)<br/>Partie d'ouvrage : Enduits projetés<br/>Description : Enduits projetés<br/>Localisation sur croquis : ZPSO-013</p> |

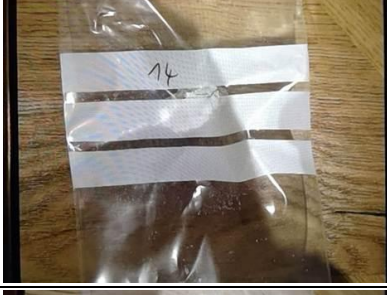
| | <p>Photo n° PhA014<br/>Localisation : 2ème étage - Bureau BATTISTON<br/>Ouvrage : Flocages, Calorifugeages, Faux plafonds<br/>Partie d'ouvrage : Faux plafonds<br/>Description : Faux plafonds<br/>Localisation sur croquis : ZPSO-014</p> |

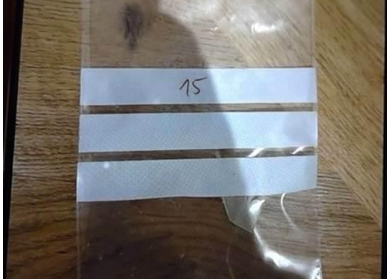
| | <p>Photo n° PhA015<br/>Localisation : 2ème étage - Bureau BATTISTON<br/>Ouvrage : Revêtements de sol (l'analyse doit concerner chacune des couches du revêtement)<br/>Partie d'ouvrage : Dalles plastiques<br/>Description : Dalles plastiques<br/>Localisation sur croquis : ZPSO-015</p> |

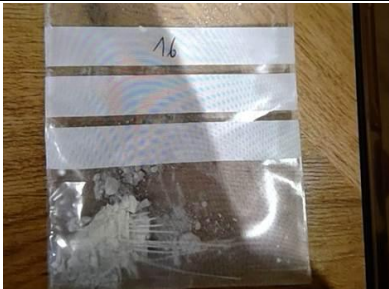
| | <p>Photo n° PhA016<br/>Localisation : 2ème étage - Couloir<br/>Ouvrage : Murs, Cloisons "en dur" et Poteaux (périphériques et intérieurs)<br/>Partie d'ouvrage : Enduits projetés<br/>Description : Enduits projetés<br/>Localisation sur croquis : ZPSO-016</p> |

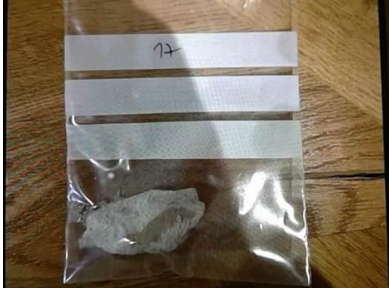
| | <p>Photo n° PhA017<br/>Localisation : 2ème étage - Bureau DUPERRON<br/>Ouvrage : Murs, Cloisons "en dur" et Poteaux (périphériques et intérieurs)<br/>Partie d'ouvrage : Enduits projetés<br/>Description : Enduits projetés<br/>Localisation sur croquis : ZPSO-017</p> |

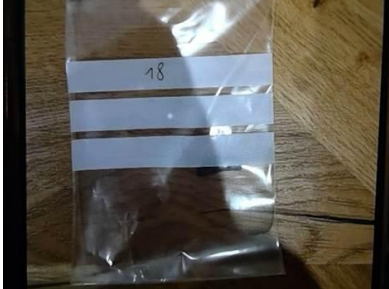
| | <p>Photo n° PhA018<br/>Localisation : 2ème étage - ESPACE CONVIVIALITE<br/>Ouvrage : Conduits de vapeur, fumée, échappement<br/>Partie d'ouvrage : Mastics<br/>Description : Mastics<br/>Localisation sur croquis : ZPSO-018</p> |

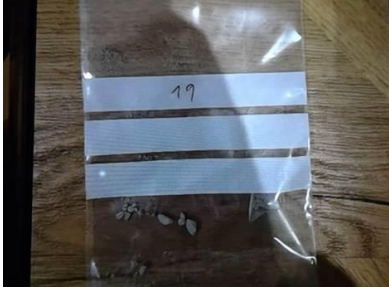
| | <p>Photo n° PhA019<br/>Localisation : 2ème étage - Bureau THABAUD<br/>Ouvrage : Revêtements de sol (l'analyse doit concerner chacune des couches du revêtement)<br/>Partie d'ouvrage : Dalles plastiques<br/>Description : Dalles plastiques<br/>Localisation sur croquis : ZPSO-019</p> |

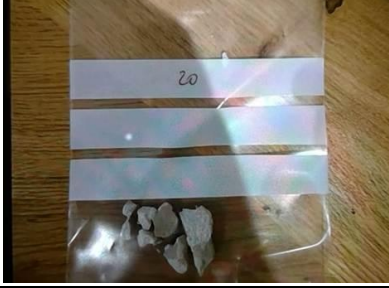
| | <p>Photo n° PhA020<br/>Localisation : 2ème étage - Bureau THABAUD<br/>Ouvrage : Revêtements de murs<br/>Partie d'ouvrage : Revêtements durs (plaques de menuiseries)<br/>Description : Revêtements durs (plaques de menuiseries)<br/>Localisation sur croquis : ZPSO-020</p> |

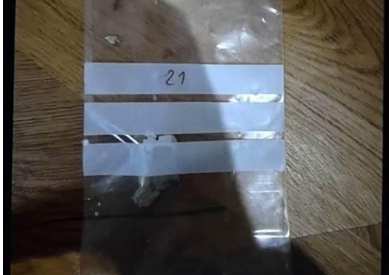
| | <p>Photo n° PhA021<br/>Localisation : 2ème étage - Bureau THABAUD<br/>Ouvrage : Flocages, Calorifugeages, Faux plafonds<br/>Partie d'ouvrage : Faux plafonds<br/>Description : Faux plafonds<br/>Localisation sur croquis : ZPSO-021</p> |

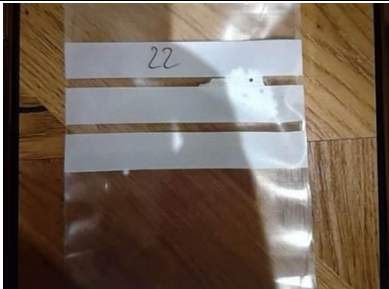
| | <p>Photo n° PhA022<br/>Localisation : 2ème étage - Couloir<br/>Ouvrage : Flocages, Calorifugeages, Faux plafonds<br/>Partie d'ouvrage : Faux plafonds<br/>Description : Faux plafonds<br/>Localisation sur croquis : ZPSO-022</p> |

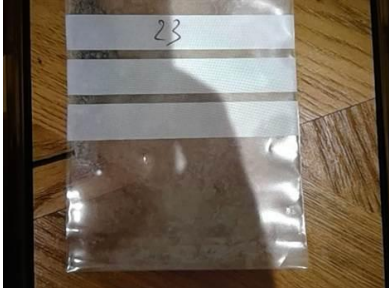
| | <p>Photo n° PhA023<br/>Localisation : 2ème étage - Couloir<br/>Ouvrage : Revêtements de sol (l'analyse doit concerner chacune des couches du revêtement)<br/>Partie d'ouvrage : Chape maigre<br/>Description : Chape maigre<br/>Localisation sur croquis : ZPSO-023</p> |

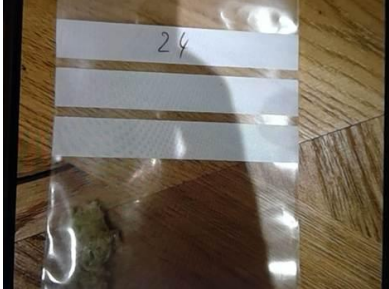
| | <p>Photo n° PhA024<br/>Localisation : 2ème étage - Bureau BATTISTON<br/>Ouvrage : Fours, étuves, tuyauteries...<br/>Partie d'ouvrage : Plaques isolantes<br/>Description : Plaques isolantes<br/>Localisation sur croquis : ZPSO-024</p> |

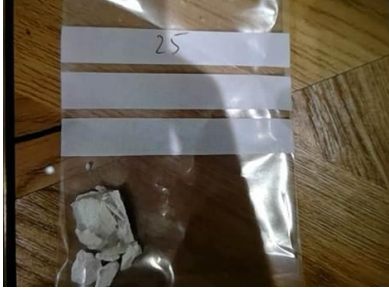
| | <p>Photo n° PhA025<br/>Localisation : 2ème étage - Salle Réunion<br/>Ouvrage : Revêtements de murs jaune<br/>Partie d'ouvrage : Revêtements durs (plaques de menuiseries)<br/>Description : Revêtements durs (plaques de menuiseries)<br/>Localisation sur croquis : ZPSO-025</p> |

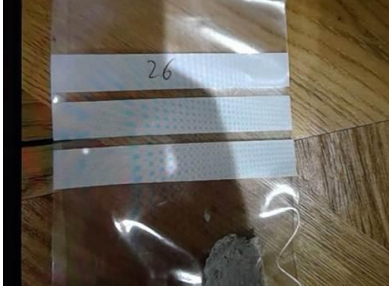
| | <p>Photo n° PhA026<br/>Localisation : 2ème étage - Couloir<br/>Ouvrage : Murs, Cloisons "en dur" et Poteaux (périphériques et intérieurs)<br/>Partie d'ouvrage : Enduits projetés<br/>Description : Enduits projetés<br/>Localisation sur croquis : ZPSO-026</p> |

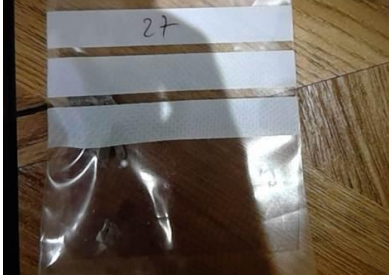
| | <p>Photo n° PhA027<br/>Localisation : 2ème étage - Wc 1<br/>Ouvrage : Murs, Cloisons "en dur" et Poteaux (périphériques et intérieurs)<br/>Partie d'ouvrage : Enduits projetés<br/>Description : Enduits projetés<br/>Localisation sur croquis : ZPSO-027</p> |

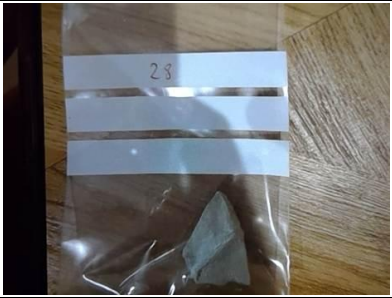
| | <p>Photo n° PhA028<br/>Localisation : 2ème étage - Bureau THABAUD<br/>Ouvrage : Murs, Cloisons "en dur" et Poteaux (périphériques et intérieurs)<br/>Partie d'ouvrage : Enduits projetés<br/>Description : Enduits projetés<br/>Localisation sur croquis : ZPSO-028</p> |

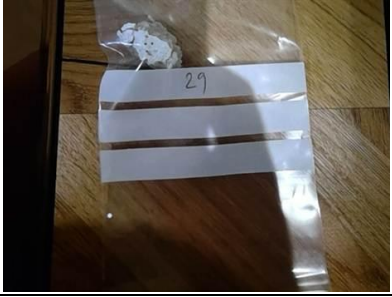
| | <p>Photo n° PhA029<br/>Localisation : 2ème étage - Bureau MEIRANESIO<br/>Ouvrage : Flocages, Calorifugeages, Faux plafonds<br/>Partie d'ouvrage : Faux plafonds<br/>Description : Faux plafonds<br/>Localisation sur croquis : ZPSO-029</p> |

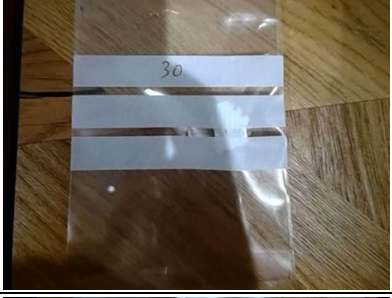
| | <p>Photo n° PhA030<br/>Localisation : 2ème étage - Bureau MEIRANESIO<br/>Ouvrage : Flocages, Calorifugeages, Faux plafonds<br/>Partie d'ouvrage : Faux plafonds<br/>Description : Faux plafonds<br/>Localisation sur croquis : ZPSO-030</p> |

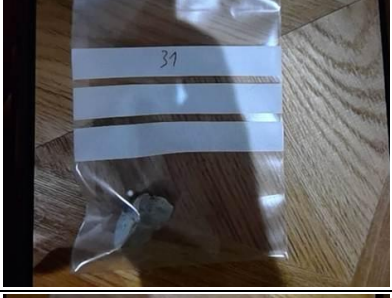
| | <p>Photo n° PhA031<br/>Localisation : 2ème étage - Salle Réunion<br/>Ouvrage : Murs, Cloisons "en dur" et Poteaux (périphériques et intérieurs)<br/>Partie d'ouvrage : Enduits projetés<br/>Description : Enduits projetés<br/>Localisation sur croquis : ZPSO-031</p> |

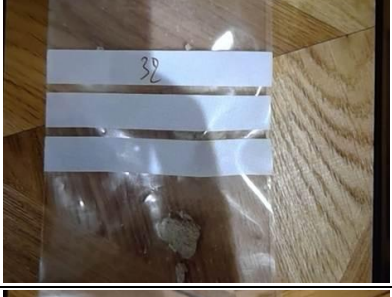
| | <p>Photo n° PhA032<br/>Localisation : 2ème étage - Salle informatique<br/>Ouvrage : Flocages, Calorifugeages, Faux plafonds<br/>Partie d'ouvrage : Faux plafonds<br/>Description : Faux plafonds<br/>Localisation sur croquis : ZPSO-032</p> |

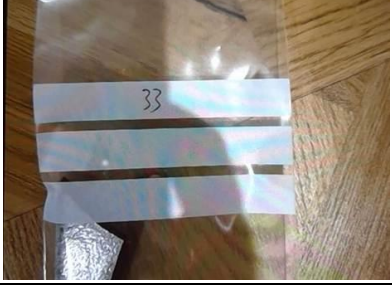
| | <p>Photo n° PhA033<br/>Localisation : 2ème étage - Salle informatique<br/>Ouvrage : Revêtements de murs<br/>Partie d'ouvrage : Colles des carrelages<br/>Description : Colles des carrelages<br/>Localisation sur croquis : ZPSO-033</p> |

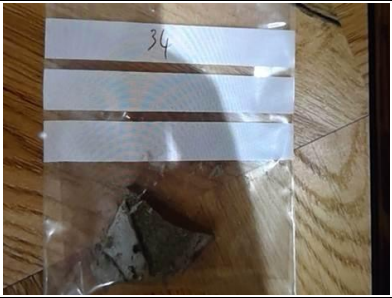
| | <p>Photo n° PhA034<br/>Localisation : 2ème étage - Salle informatique<br/>Ouvrage : Revêtements de murs<br/>Partie d'ouvrage : Colles des carrelages<br/>Description : Colles des carrelages<br/>Localisation sur croquis : ZPSO-034</p> |

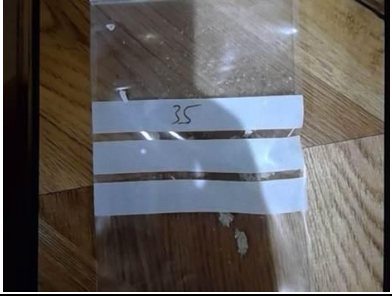
| | <p>Photo n° PhA035<br/>Localisation : 2ème étage - Salle informatique<br/>Ouvrage : Flocages, Calorifugeages, Faux plafonds<br/>Partie d'ouvrage : Faux plafonds<br/>Description : Faux plafonds<br/>Localisation sur croquis : ZPSO-035</p> |

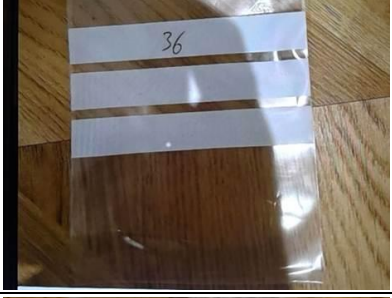
| | <p>Photo n° PhA036<br/>Localisation : 2ème étage - Couloir<br/>Ouvrage : Revêtements de murs<br/>Partie d'ouvrage : Sous-couche des tissus muraux<br/>Description : Sous-couche des tissus muraux<br/>Localisation sur croquis : ZPSO-036</p> |

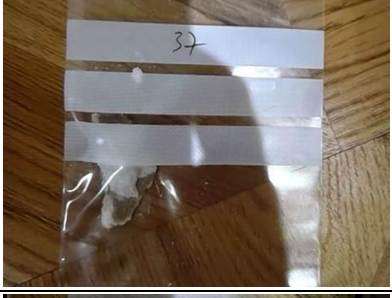
| | <p>Photo n° PhA037<br/>Localisation : 2ème étage - Bureau BENLAKHEAL<br/>Ouvrage : Cloisons (légères et préfabriquées), Gains et Coffres verticaux<br/>Partie d'ouvrage : Enduits projetés<br/>Description : Enduits projetés<br/>Localisation sur croquis : ZPSO-037</p> |

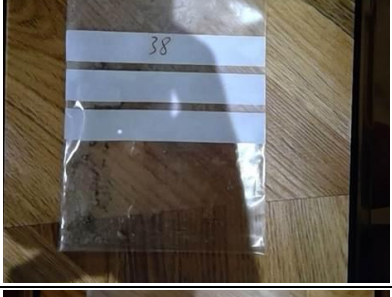
| | <p>Photo n° PhA038<br/>Localisation : 2ème étage - Bureau BENLAKHEAL<br/>Ouvrage : Planchers<br/>Partie d'ouvrage : Dalles de sol<br/>Description : Dalles de sol<br/>Localisation sur croquis : ZPSO-038</p> |

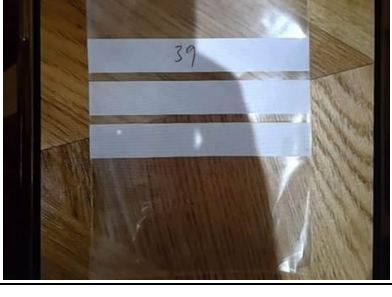
| | <p>Photo n° PhA039<br/>Localisation : 2ème étage - Bureau DUPERRON<br/>Ouvrage : Cloisons (légères et préfabriquées), Gains et Coffres verticaux<br/>Partie d'ouvrage : Enduits projetés<br/>Description : Enduits projetés<br/>Localisation sur croquis : ZPSO-039</p> |
