**Rapport de mission de repérage des matériaux et produits  
contenant de l'amiante avant réalisation de travaux**

**Nom du site :** CENTRE HOSPITALIER ROBERT BISSON

PARKING CENTRE HOSPITALIER DE LISIEUX  
4 RUE ROGER AINI  
14100 LISIEUX

**Référence du rapport :** 7201003/S2.3.2.R

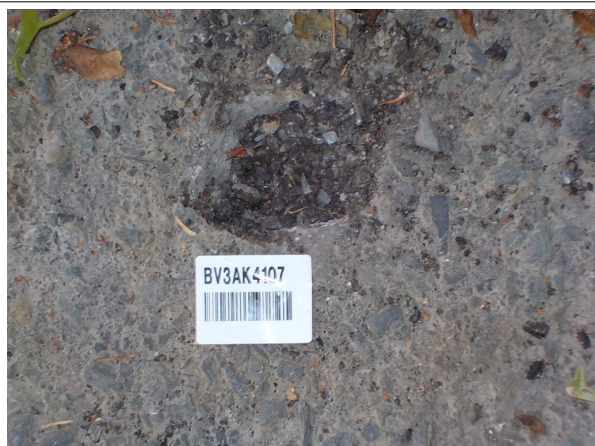
| Localisation | Ouvrage | Matériau ou produit | Description | N° Prél. | Critère de décision | Sondage / Observation | Présence d'amiante |
|---|---|---|---|---|---|---|---|
| Parking personnel | Voirie | Enrobé bitumineux | partie bitume, couche de roulement | P1 | Résultat d'analyse | / | NON |

Prélèvement - P1 : Parking personnel - Enrobé bitumineux-  
(Absence d'amiante)

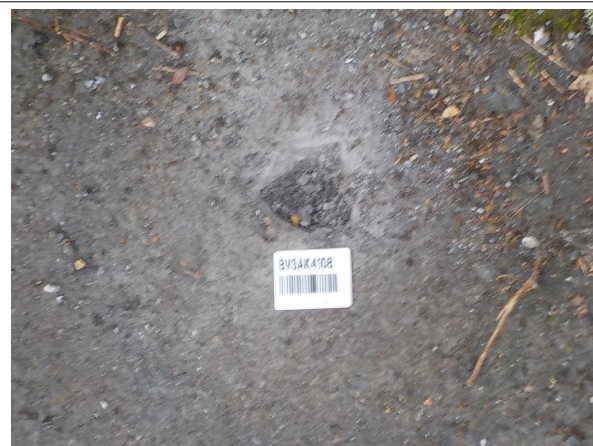
| Localisation | Ouvrage | Matériau ou produit | Description | N° Prél. | Critère de décision | Sondage / Observation | Présence d'amiante |
|---|---|---|---|---|---|---|---|
| Parking personnel | Voirie | Enrobé bitumineux | partie bitume, couche de roulement | P2 | Résultat d'analyse | / | NON |

Prélèvement - P2 : Parking personnel - Enrobé bitumineux-  
(Absence d'amiante)

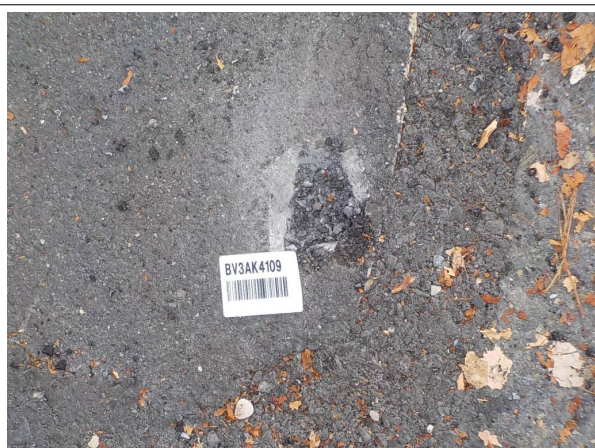
| Localisation | Ouvrage | Matériau ou produit | Description | N° Prél. | Critère de décision | Sondage / Observation | Présence d'amiante |
|---|---|---|---|---|---|---|---|
| Parking visiteurs | Voirie | Enrobé bitumineux | partie bitume, couche de roulement | P3 | Résultat d'analyse | Sortie visiteurs | NON |

Prélèvement - P3 : Parking visiteurs - Enrobé bitumineux-  
(Absence d'amiante)

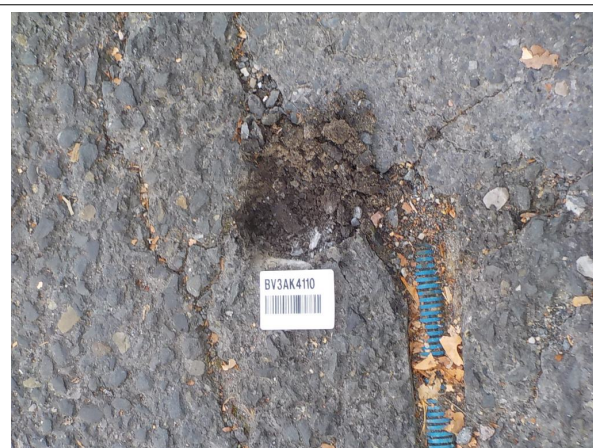
| Localisation | Ouvrage | Matériau ou produit | Description | N° Prél. | Critère de décision | Sondage / Observation | Présence d'amiante |
|---|---|---|---|---|---|---|---|
| Parking visiteurs | Voirie | Enrobé bitumineux | partie bitume, couche de roulement | P4 | Résultat d'analyse | / | NON |

Prélèvement - P4 : Parking visiteurs - Enrobé bitumineux-  
(Absence d'amiante)

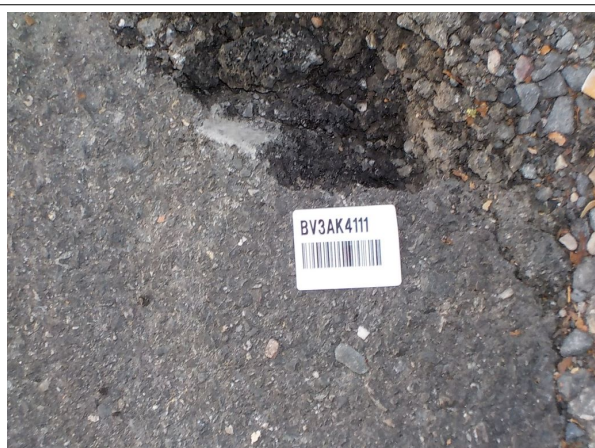
| Localisation | Ouvrage | Matériau ou produit | Description | N° Prél. | Critère de décision | Sondage / Observation | Présence d'amiante |
|---|---|---|---|---|---|---|---|
| Parking visiteurs | Voirie | Enrobé bitumineux | couche de roulement, partie bitume | P5 | Résultat d'analyse | Rebouchage | NON |

Prélèvement - P5 : Parking visiteurs - Enrobé bitumineux-  
(Absence d'amiante)

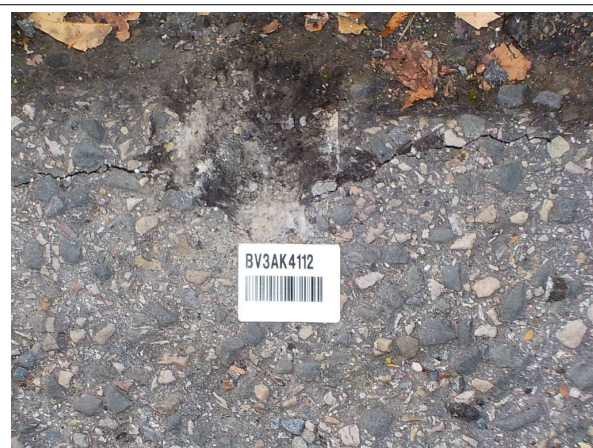
| Localisation | Ouvrage | Matériau ou produit | Description | N° Prél. | Critère de décision | Sondage / Observation | Présence d'amiante |
|---|---|---|---|---|---|---|---|
| Parking visiteurs / Partie descendante | Voirie | Enrobé bitumineux | couche de roulement, partie bitume | P6 | Résultat d'analyse | / | NON |

Prélèvement - P6 : Parking visiteurs / Partie descendante -  
Enrobé bitumineux- (Absence d'amiante)

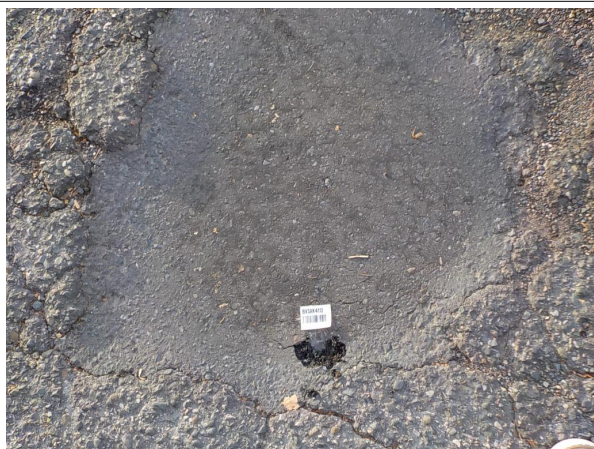
| Localisation | Ouvrage | Matériau ou produit | Description | N° Prél. | Critère de décision | Sondage / Observation | Présence d'amiante |
|---|---|---|---|---|---|---|---|
| Parking visiteurs / Partie descendante | Voirie | Enrobé bitumineux | couche de roulement, partie bitume | P7 | Résultat d'analyse | Rebouchage | NON |

Prélèvement - P7 : Parking visiteurs / Partie descendante -  
Enrobé bitumineux- (Absence d'amiante)

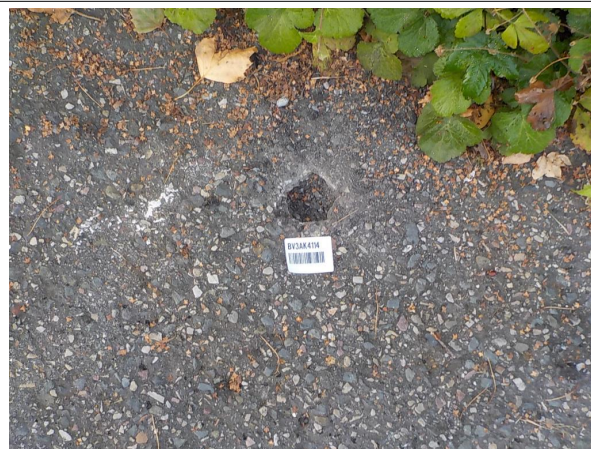
| Localisation | Ouvrage | Matériau ou produit | Description | N° Prél. | Critère de décision | Sondage / Observation | Présence d'amiante |
|---|---|---|---|---|---|---|---|
| Parking visiteurs / Partie descendante | Voirie | Enrobé bitumineux | couche de roulement, partie bitume | P8 | Résultat d'analyse | / | NON |

Prélèvement - P8 : Parking visiteurs / Partie descendante -  
Enrobé bitumineux- (Absence d'amiante)

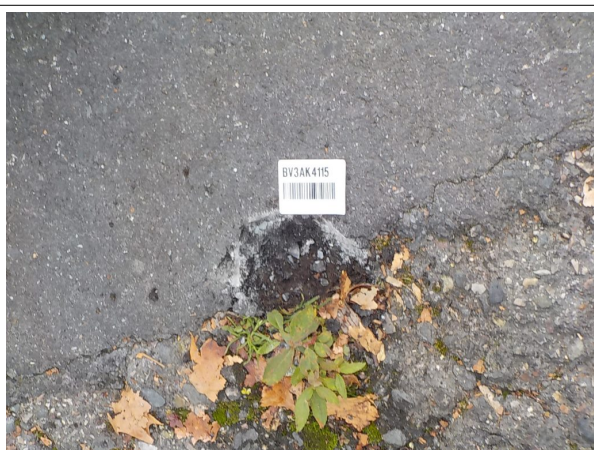
| Localisation | Ouvrage | Matériau ou produit | Description | N° Prél. | Critère de décision | Sondage / Observation | Présence d'amiante |
|---|---|---|---|---|---|---|---|
| Parking visiteurs / Partie descendante | Voirie | Enrobé bitumineux | couche de roulement, partie bitume | P9 | Résultat d'analyse | Rebouchage | NON |

Prélèvement - P9 : Parking visiteurs / Partie descendante -  
Enrobé bitumineux- (Absence d'amiante)

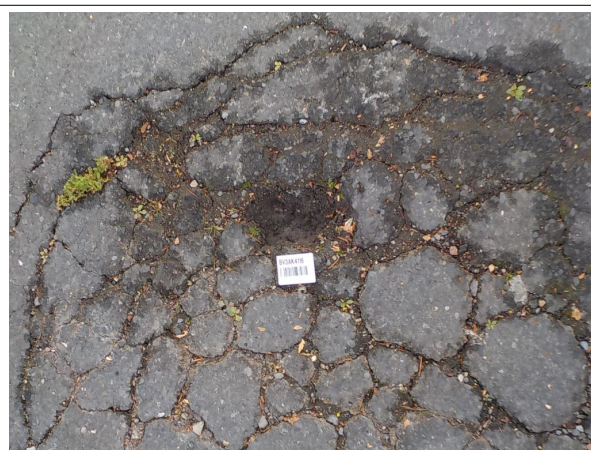
| Localisation | Ouvrage | Matériau ou produit | Description | N° Prél. | Critère de décision | Sondage / Observation | Présence d'amiante |
|---|---|---|---|---|---|---|---|
| Parking visiteurs / Partie descendante | Voirie | Enrobé bitumineux | couche de roulement, partie bitume | P10 | Résultat d'analyse | Ancienne réfection | NON |

Prélèvement - P10 : Parking visiteurs / Partie descendante -  
Enrobé bitumineux- (Absence d'amiante)

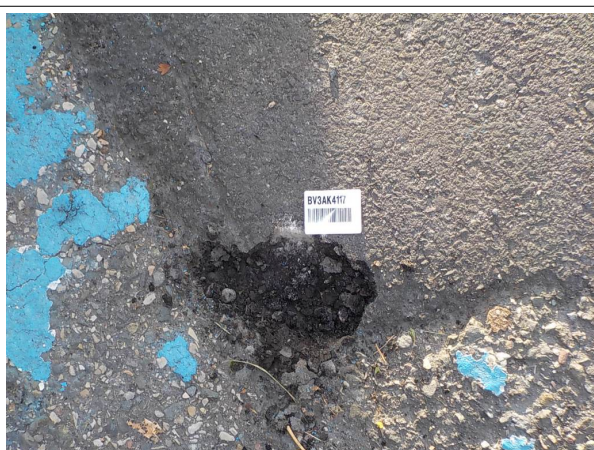
| Localisation | Ouvrage | Matériau ou produit | Description | N° Prél. | Critère de décision | Sondage / Observation | Présence d'amiante |
|---|---|---|---|---|---|---|---|
| Parking visiteurs / Partie descendante | Voirie | Enrobé bitumineux | couche de roulement, partie bitume | P11 | Résultat d'analyse | Ancienne réfection | NON |

Prélèvement - P11 : Parking visiteurs / Partie descendante -  
Enrobé bitumineux- (Absence d'amiante)
