# DIAGNOSTIC CAMPUS HEINLEX

BAT 2 – 6 – 9

DG2.0

N°Affaire 25-377

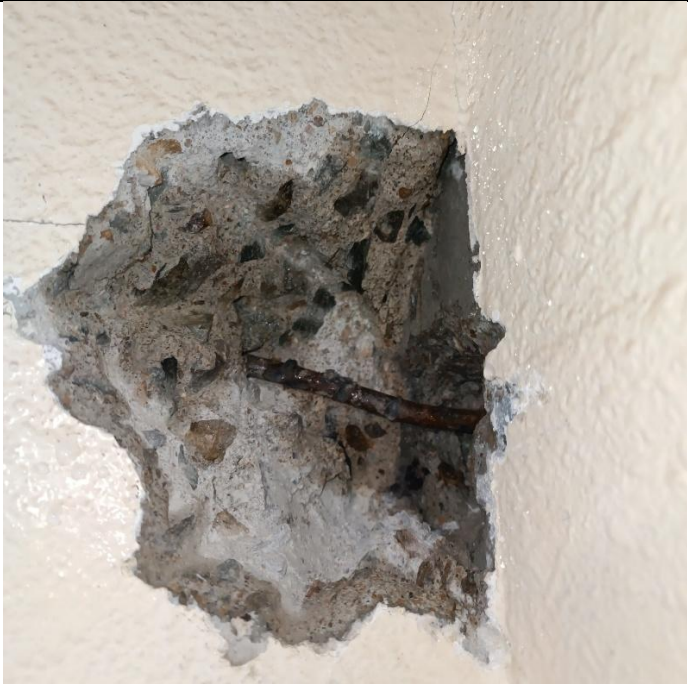
| <u>Sondages</u> | <u>Photos</u> |
|---|---|
| <p><b><u>Sondage A</u></b></p> <ul style="list-style-type: none"> <li>- Présence d'une armature diam 8</li> <li>- Enrobage 5cm et scellée entre le poteau et le mur séparatif</li> <li>- Béton du poteau et du voile différent</li> </ul> | |

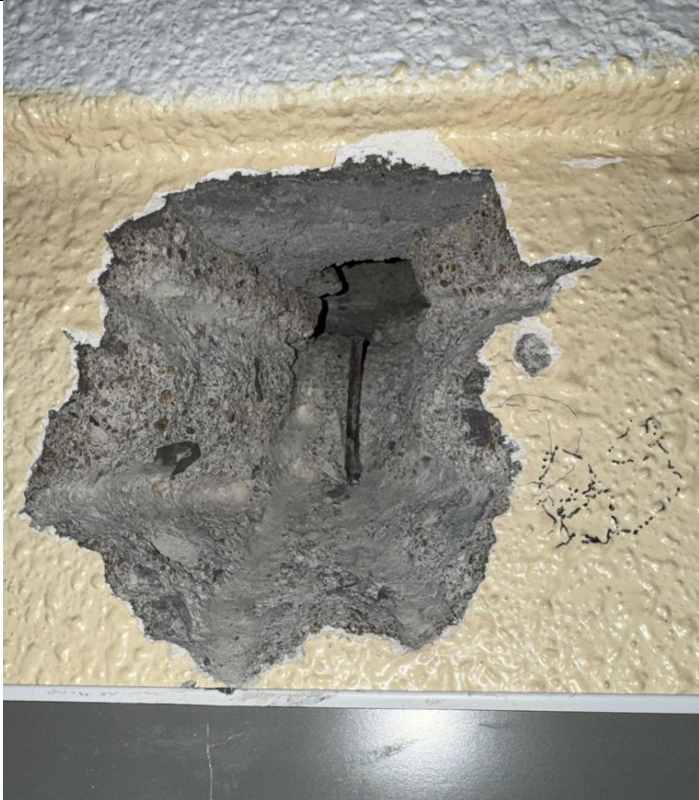
| <u>Sondages</u> | <u>Photos</u> |
|---|---|
| <p><b><u>Sondage B</u></b></p> <ul style="list-style-type: none"> <li>- Présence d'une armature diam 5 et enrobage 5cm</li> <li>- Arrêt d'armature au droit du joint sec</li> </ul> | |

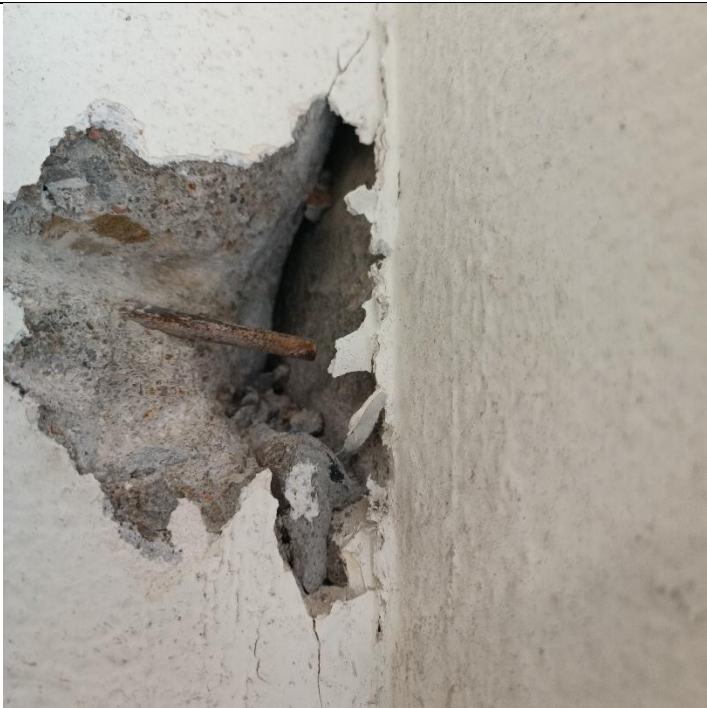
| <b><u>Sondages</u></b> | <b><u>Photos</u></b> |
|---|---|
| <b><u>Sondage C</u></b> <ul style="list-style-type: none"> <li>- Présence d'une armature diam 5 et enrobage 2 cm</li> <li>- Arrêt d'armature au droit du joint sec</li> </ul> | |

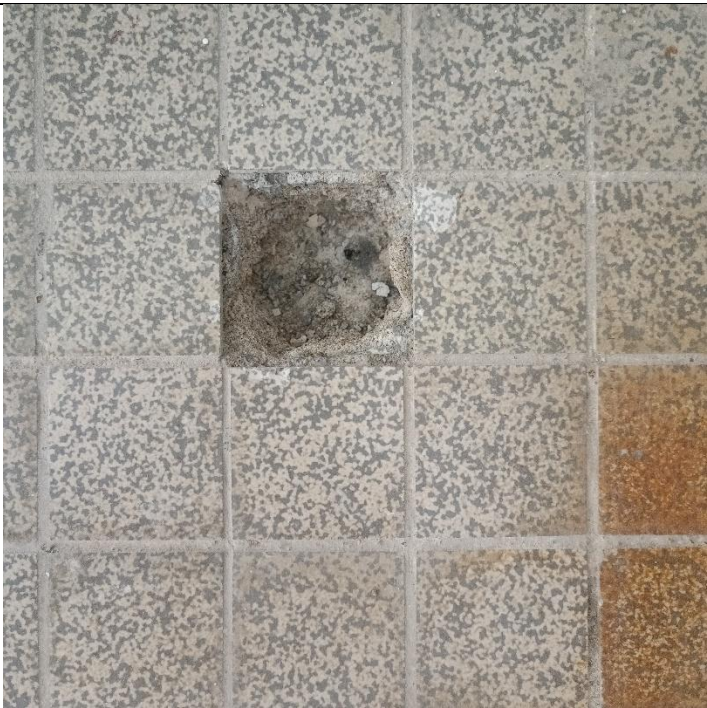
| <b><u>Sondages</u></b> | <b><u>Photos</u></b> |
|---|---|
| <b><u>Sondage D</u></b> <ul style="list-style-type: none"> <li>- Présence d'une chape de 4 cm</li> <li>- Epaisseur carrelage 3 mm</li> </ul> | |

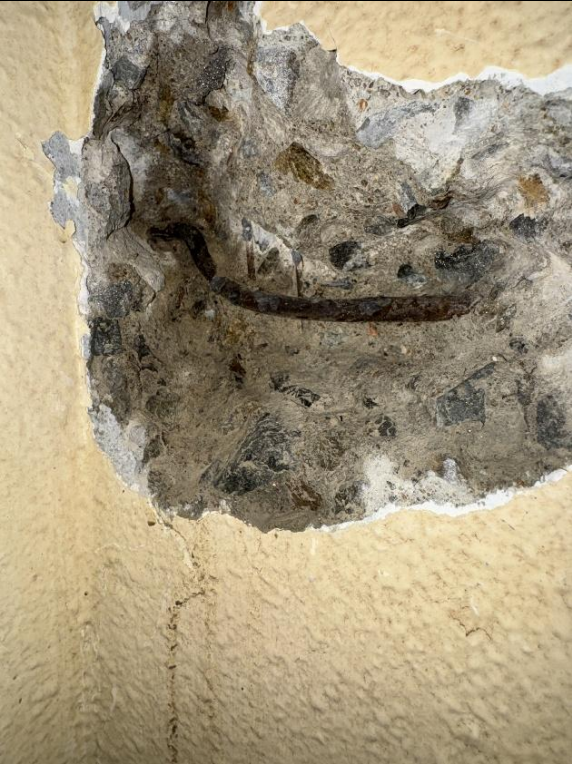
| <u>Sondages</u> | <u>Photos</u> |
|---|---|
| <p><b><u>Sondage A</u></b></p> <ul style="list-style-type: none"> <li>- Présence d'une armature diam 8 et enrobage 5cm</li> <li>- Armature scellée entre le poteau et le mur séparatif</li> <li>- Béton du poteau et du voile différent</li> </ul> | |

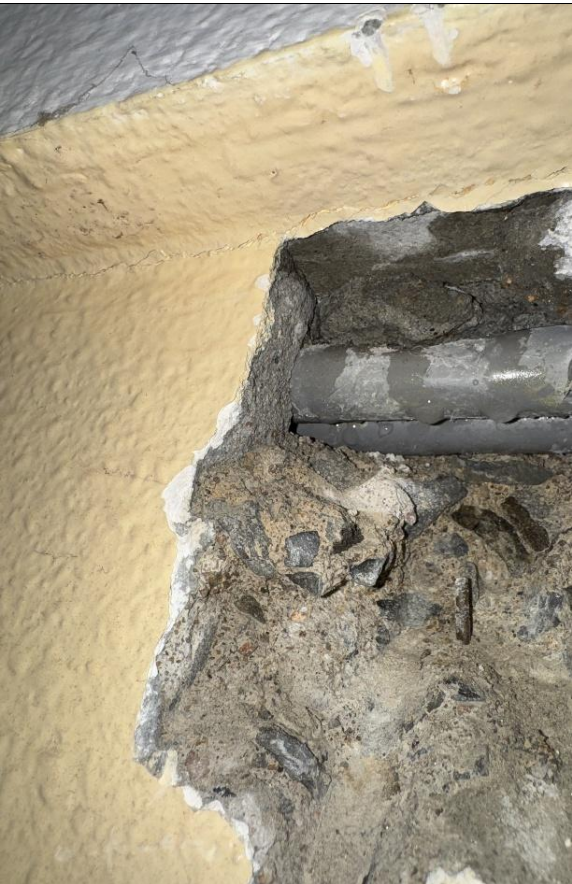
| <u>Sondages</u> | <u>Photos</u> |
|---|---|
| <p><b><u>Sondage B</u></b></p> <ul style="list-style-type: none"> <li>- Présence d'une armature diam 5 et enrobage 5cm</li> <li>- Arrêt d'armature au droit du joint sec</li> <li>- Présence de deux tuyaux noyés dans le béton en tête de voile</li> </ul> | |

L'attention est attirée sur la présence de tuyaux noyés dans le béton en tête de voile dans le bâtiment 6 pièce 007. Ainsi, d'autres murs sont susceptibles d'être concernés par cette particularité. Il serait judicieux de prendre des précautions lors de la démolition, d'identifier l'utilisation de ces tuyaux et de les déposer.

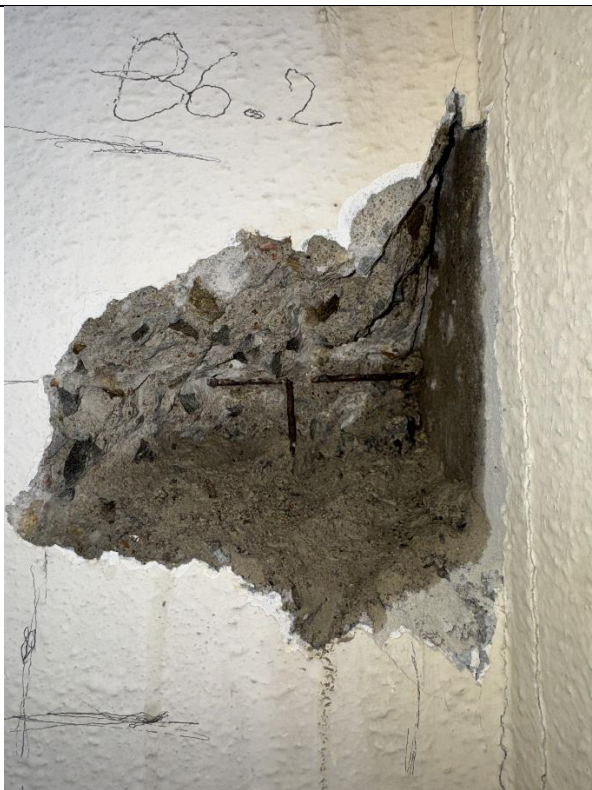
| <u>Sondages</u> | <u>Photos</u> |
|---|---|
| <p><b><u>Sondage C</u></b></p> <ul style="list-style-type: none"> <li>- Présence d'une armature diam 5 et enrobage 8 cm</li> <li>- Arrêt d'armature au droit du joint sec</li> </ul> | |

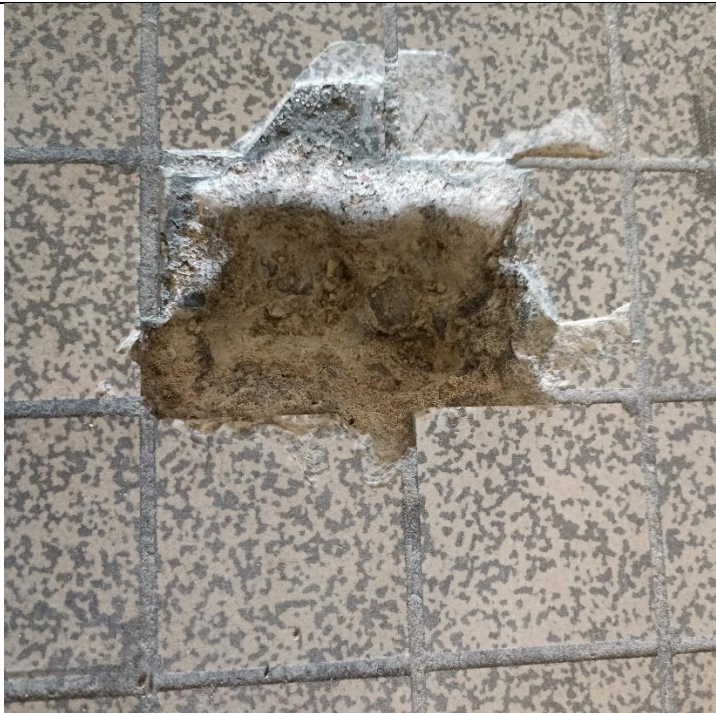
| <u>Sondages</u> | <u>Photos</u> |
|---|---|
| <p><b><u>Sondage D</u></b></p> <ul style="list-style-type: none"> <li>- Présence d'une chape de 3 cm</li> <li>- Epaisseur carrelage 3 mm</li> </ul> | |

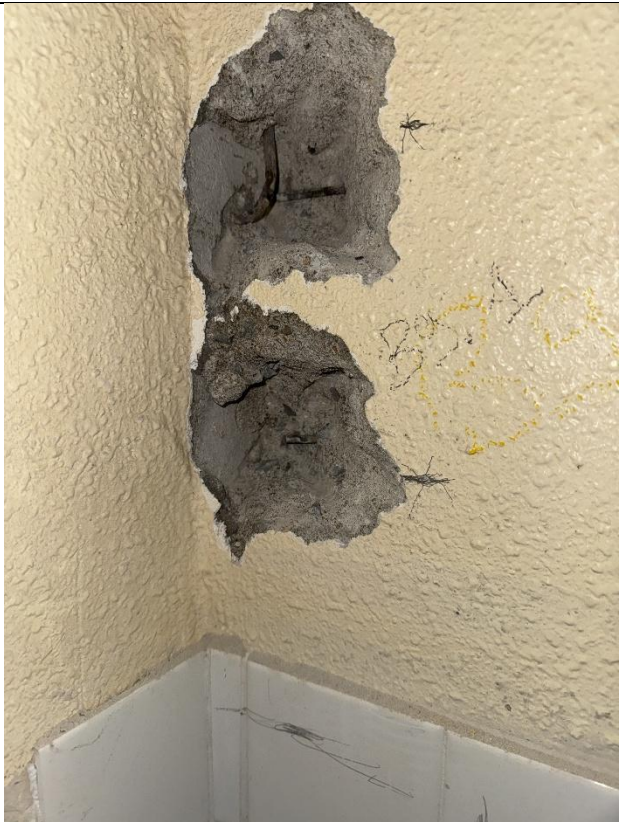
| <u>Sondages</u> | <u>Photos</u> |
|---|---|
| <p><b><u>Sondage A</u></b></p> <ul style="list-style-type: none"> <li>- Présence d'une armature diam 8 et diam 4.5cm et enrobage 6cm</li> <li>- Armature scellée entre le poteau et le mur séparatif</li> <li>- Béton du poteau et du voile différent</li> </ul> | |

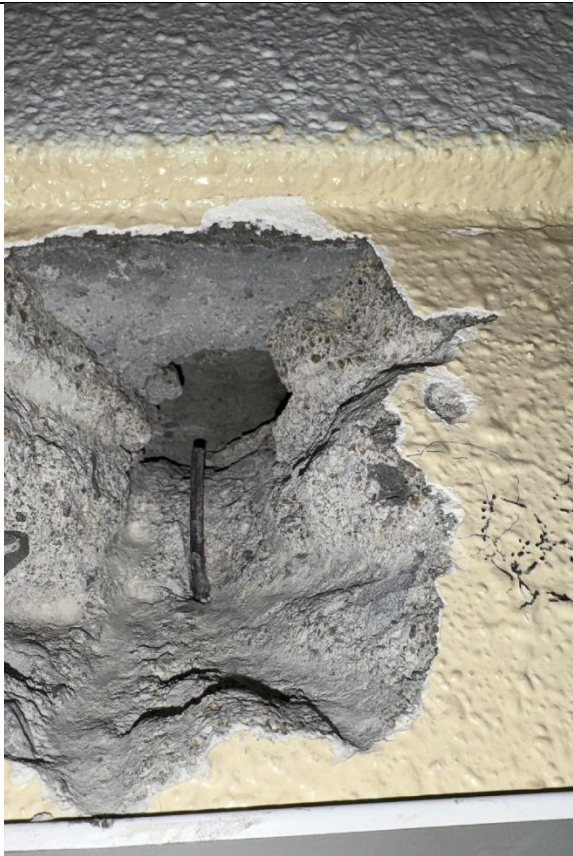
| <u>Sondages</u> | <u>Photos</u> |
|---|---|
| <p><b><u>Sondage B</u></b></p> <ul style="list-style-type: none"> <li>- Présence d'une armature diam 5 – Enrobage 7cm</li> <li>- Arrêt d'armature au droit du joint sec</li> </ul> | |

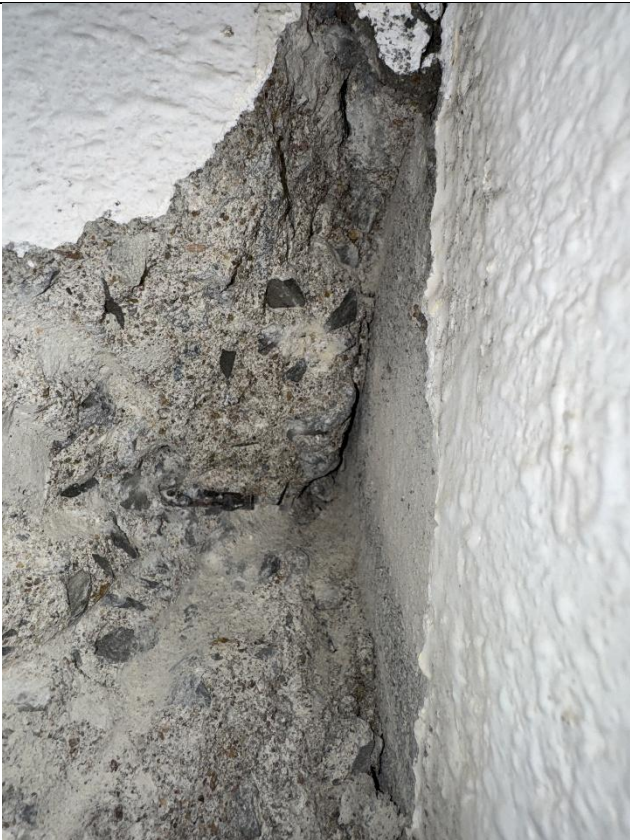
| <u>Sondages</u> | <u>Photos</u> |
|---|---|
| <p><b><u>Sondage C</u></b></p> <ul style="list-style-type: none"> <li>- Présence d'une armature diam 5 et Enrobage 8.5 cm</li> <li>- Arrêt d'armature au droit du joint sec</li> </ul> | |

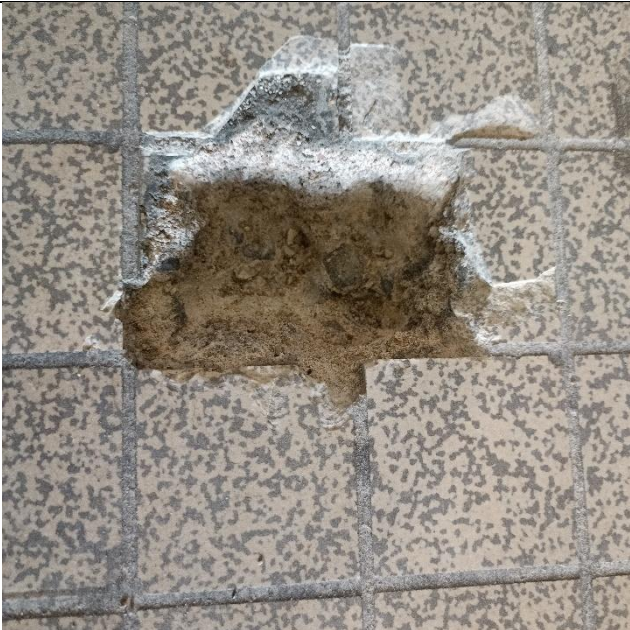
| <u>Sondages</u> | <u>Photos</u> |
|---|---|
| <p><b><u>Sondage D</u></b></p> <ul style="list-style-type: none"> <li>- Présence d'une chape de 3 cm</li> <li>- Epaisseur carrelage 3 mm</li> </ul> | |

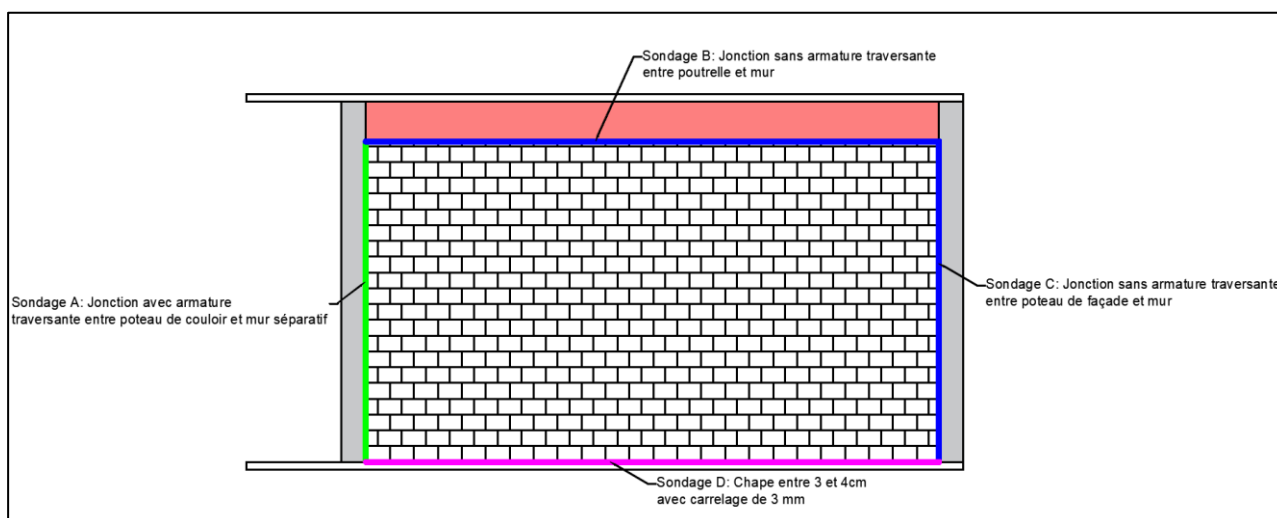
**Figure 11.Synthèse des sondages**

- Sondage A : Présence d'armature connectant les poteaux du couloir au mur séparatif
- Sondage B : Joint sec sans armature traversante
- Sondage C : Joint sec sans armature traversante
- Sondage D : Présence d'une chape entre 3 et 4 cm avec un carrelage de 3 mm
