# DIAGNOSTIC CAMPUS HEINLEX

BAT 2 – 6 – 9

N°Affaire 25-377

La présente mission a pour but de réaliser un diagnostic visuel de bâtiments dans le cadre d'un projet de rénovation des sanitaires de 6 bâtiments. La mission concerne des bâtiments du Campus Heinlex sis

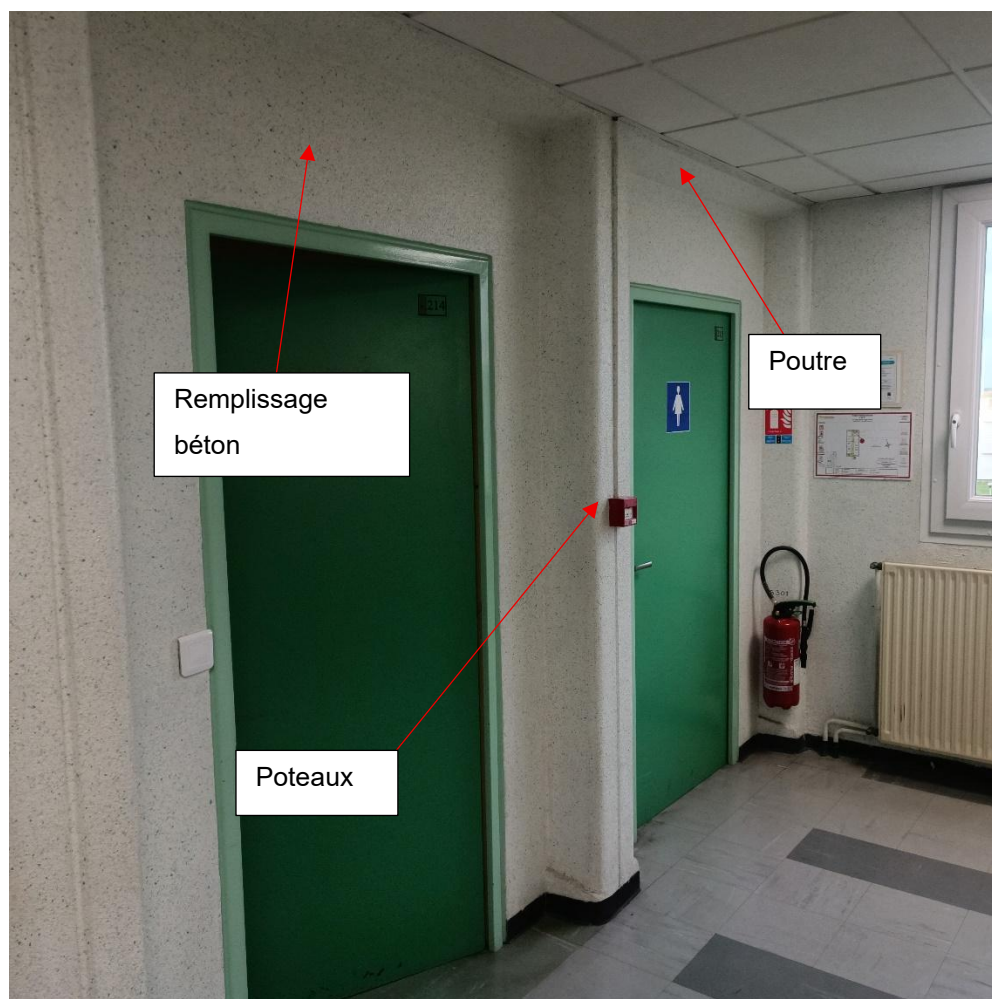
**Figure 2. Photos de couloir**

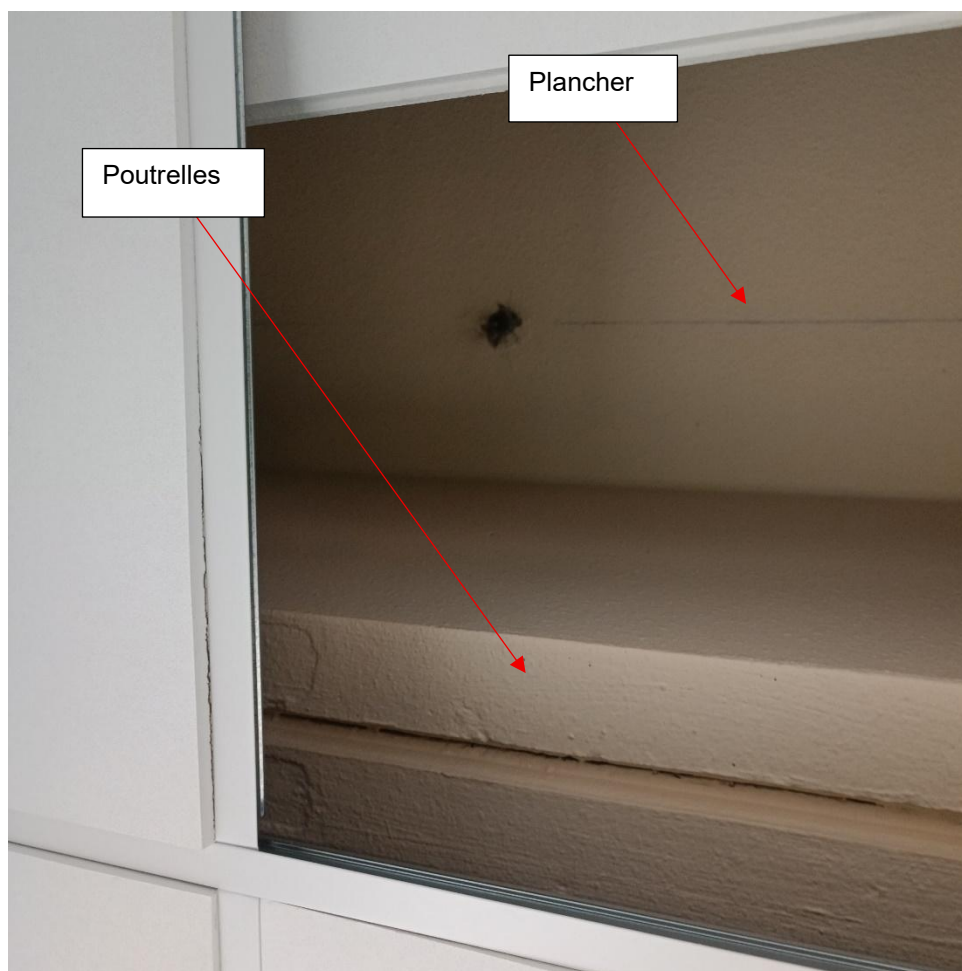
**Figure 3. Photo du plancher**

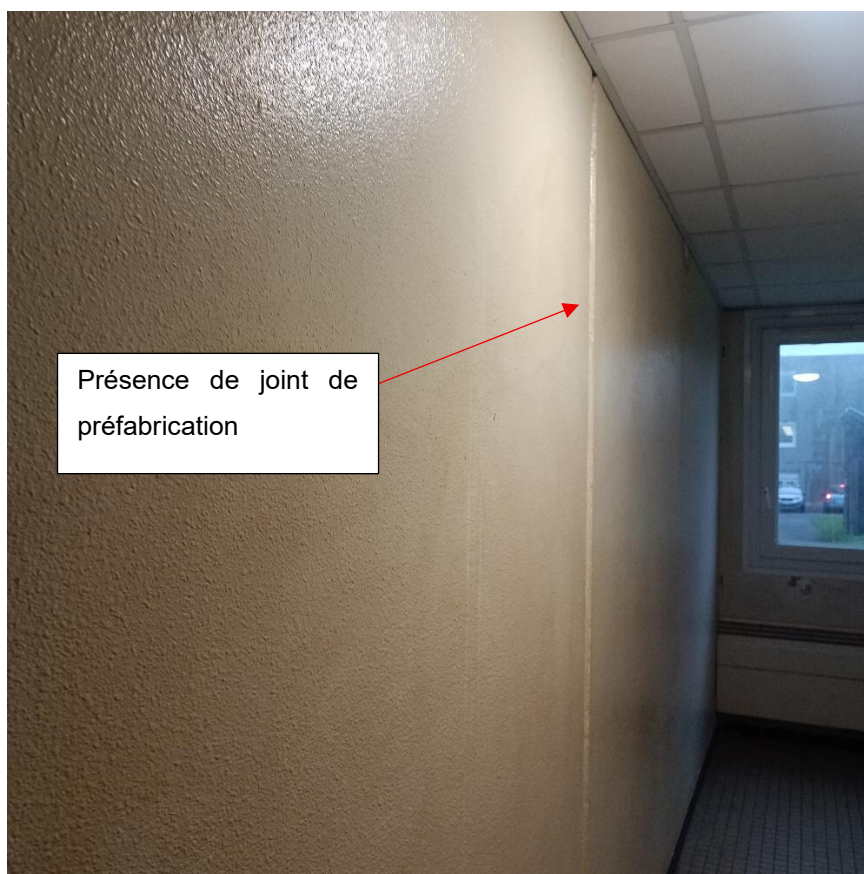
**Figure 4. Photo du mur séparatif**

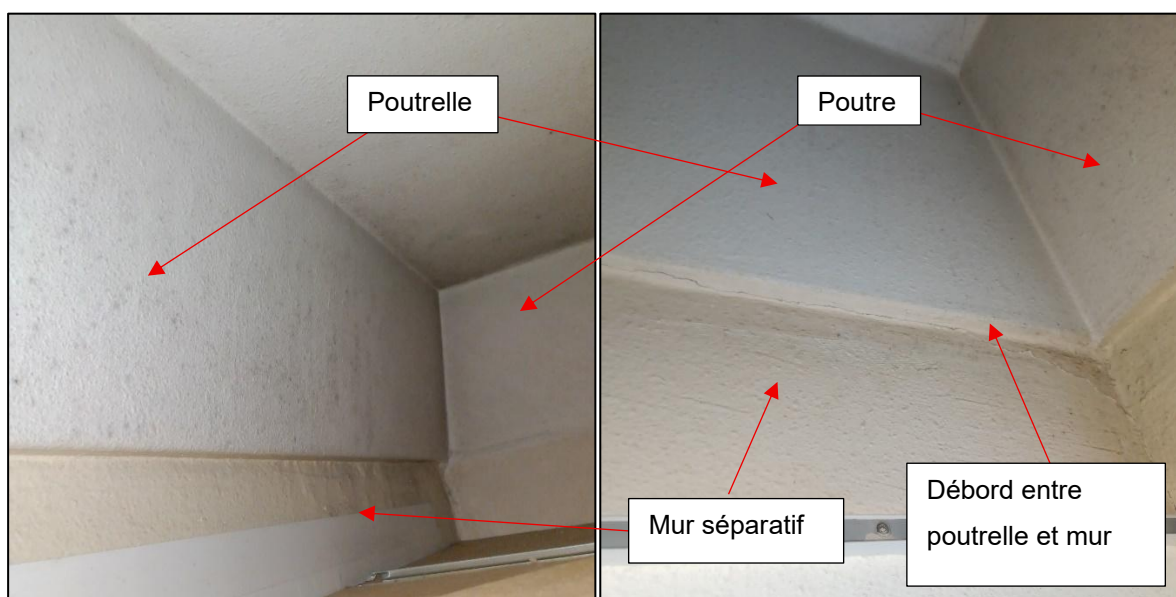
Les constats sur site montrent, au dessus des murs séparatifs, des débords des poutrelles d'environ 2 cm.

Ces observations indiquent que le mur séparatif ne serait pas porteur. Les planchers seraient donc repris par les poutrelles et poutres au dessus des voiles de remplissage en béton. Cependant, la présence d'un mur sous la poutrelle peut constituer un appui. Ainsi, la suppression de ce mur peut engendrer une sollicitation plus importante des poutrelles et donc une flexion plus marquée.

**Figure 9. Vue sur le débord entre poutrelle et mur séparatif**

Les constats visuels et les débords constatés entre les murs séparatifs et les poutrelles indique que ces murs ne seraient pas porteurs. Il est donc possible de supprimer ces murs séparatifs dans le cadre du projet de réaménagement. Aussi, si les murs sont déposés en totalité sur toute la hauteur, aucun renforcement n'est à prévoir.

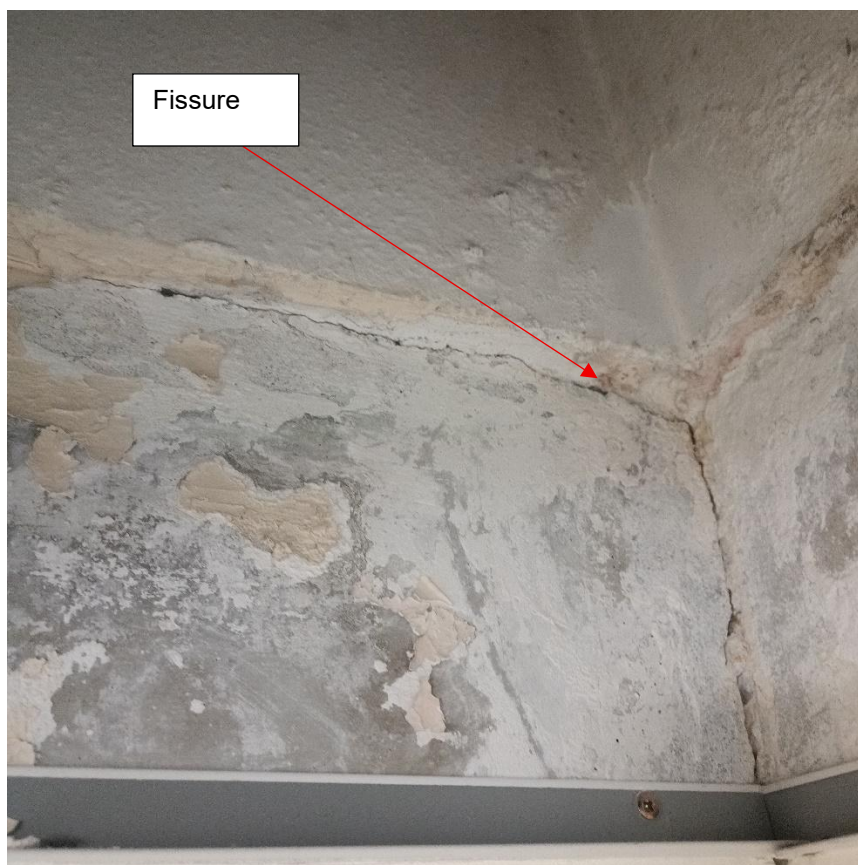
**Figure 10.Présence fissure entre mur et poutrelle**

Néanmoins, les fissures sur les murs séparatifs indiquent qu'ils constituent un point dur et reprennent dans une certaine mesure des charges. Cela n'empêche pas la réalisation des travaux de réaménagement. Mais, il serait convenable de procéder à la pose d'éléments fragiles sur les planchers affectés après la dépose des murs car les poutrelles auront une flexion plus importante qu'actuellement.

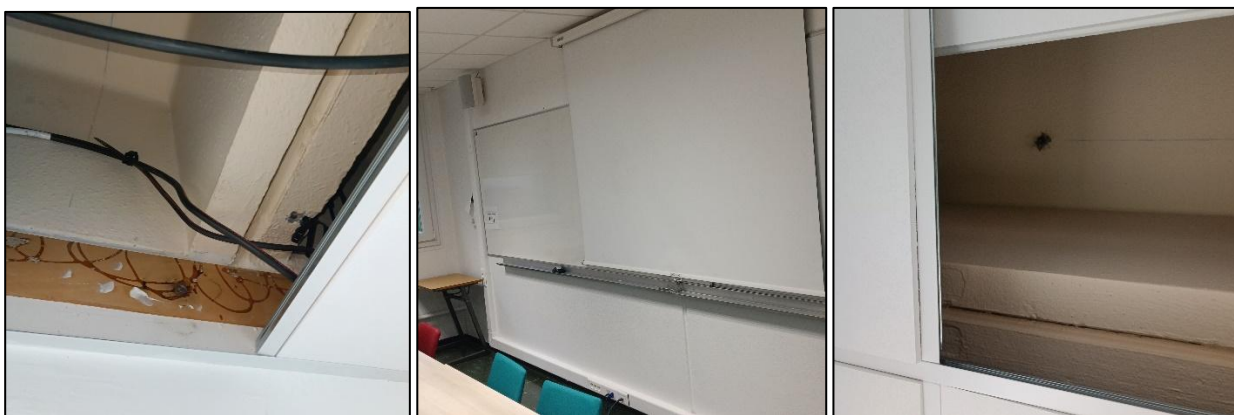
**Figure 15. Point 3 – Poutrelle de plancher**

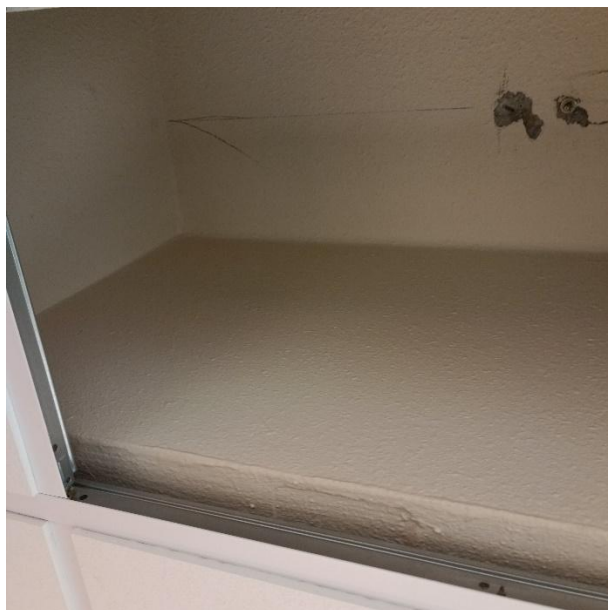
**Figure 18. Point 3 - Poutrelle**

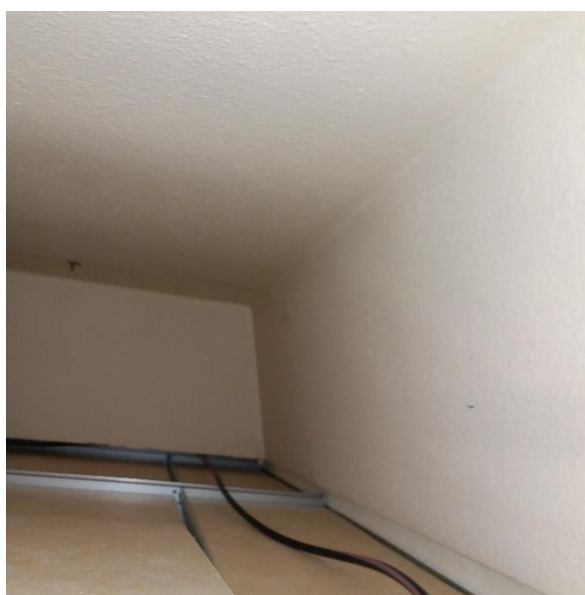
**Figure 19. Point 3 – Tête de voile séparatif**

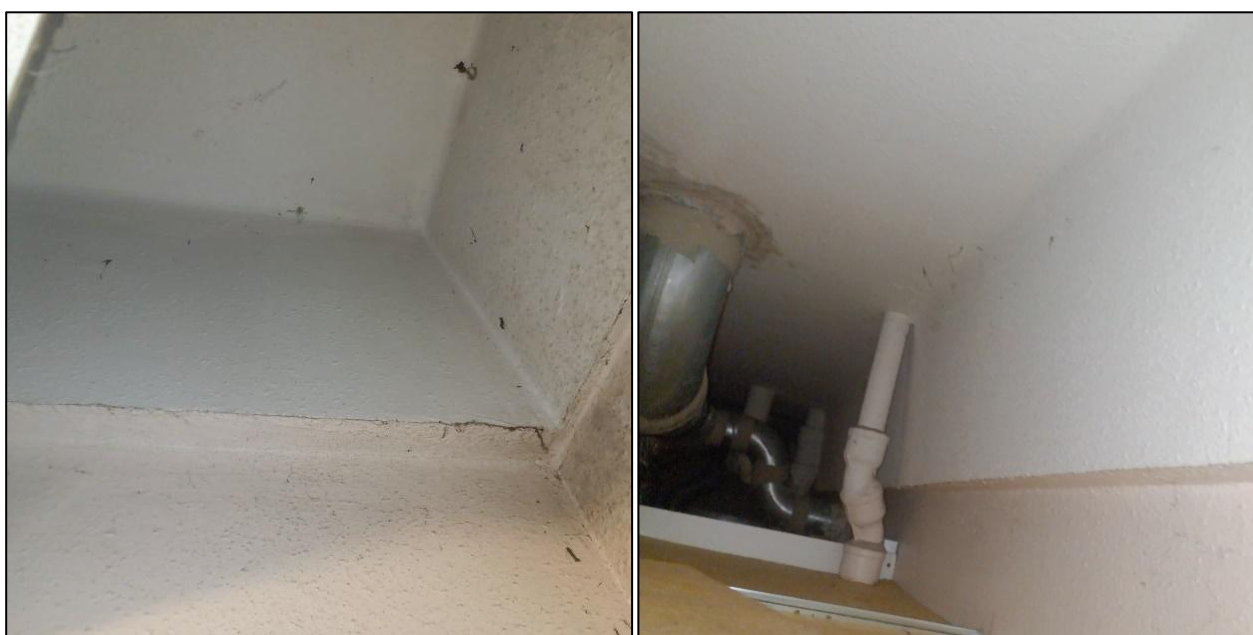
**Figure 29. Point 2 - Tête de mur séparatif**

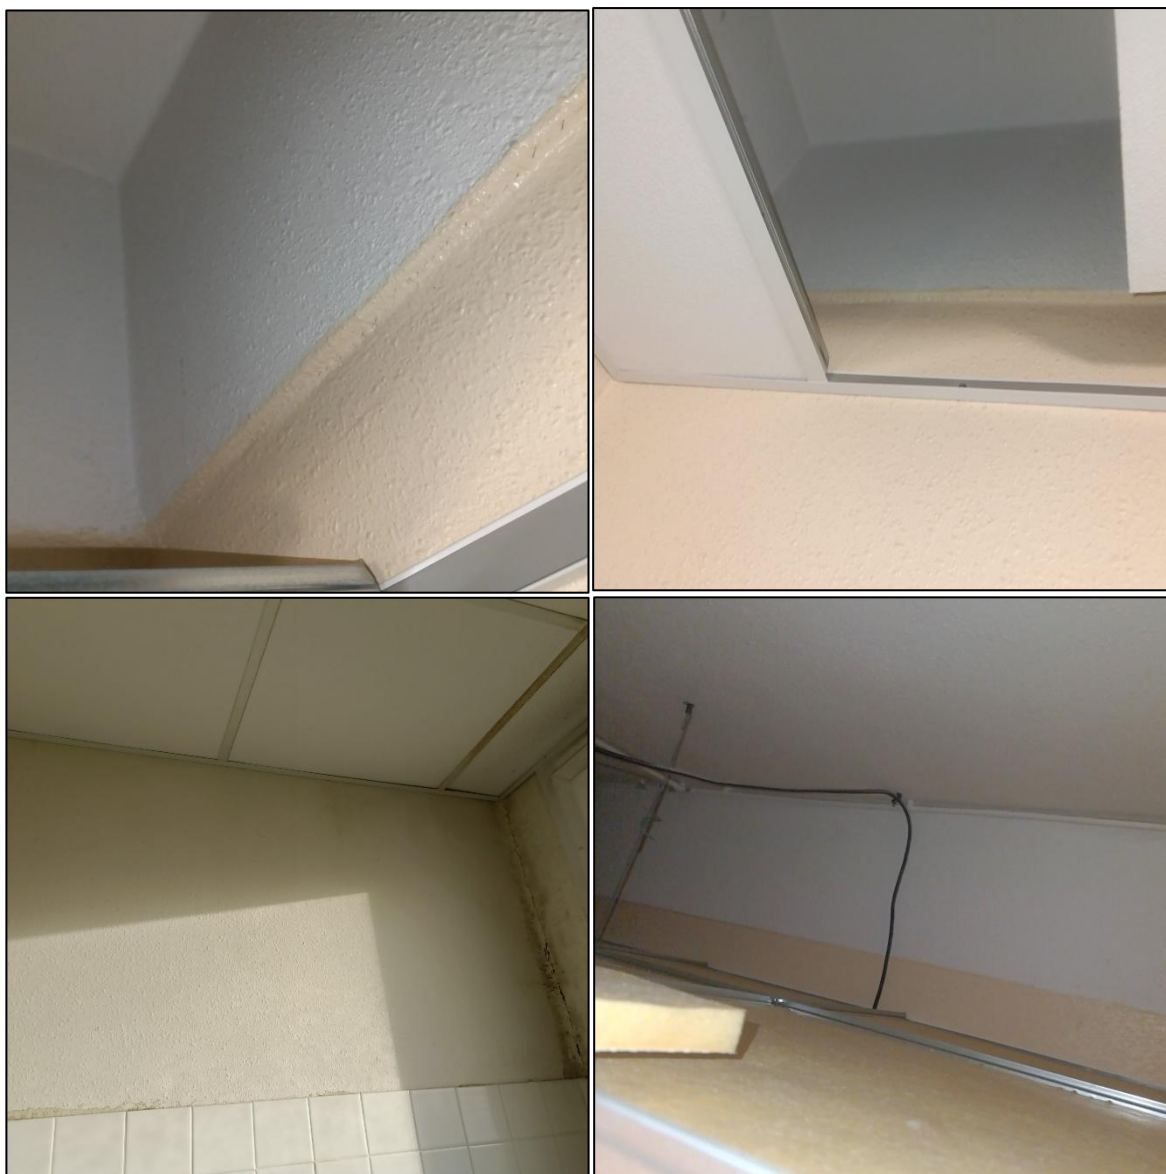
**Figure 32. Point 2. Tête de mur séparatif**

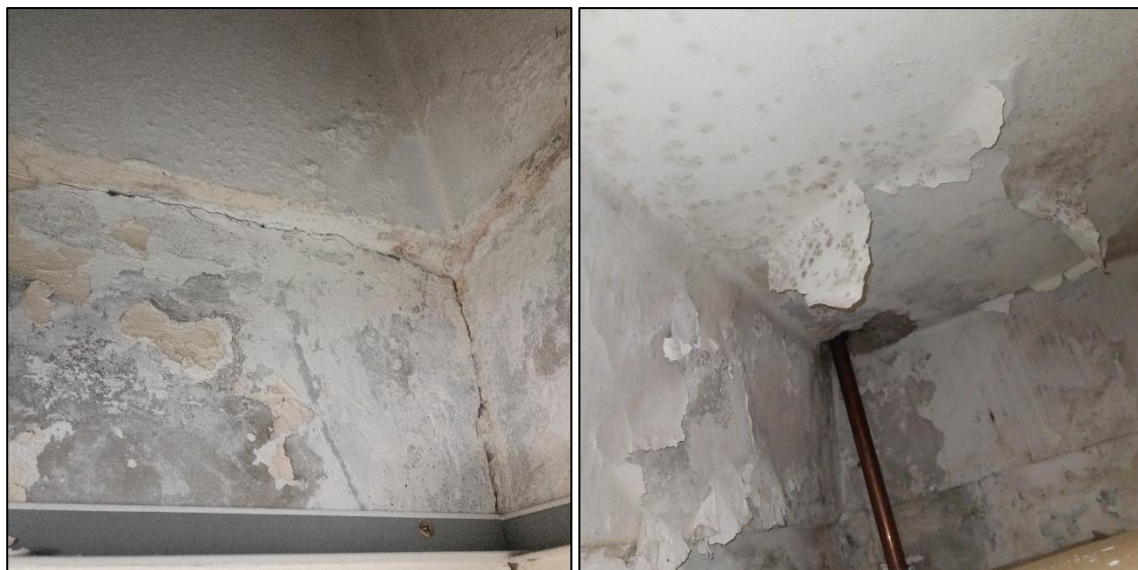
**Figure 40. Point d'observation 2 - Tête de mur séparatif**

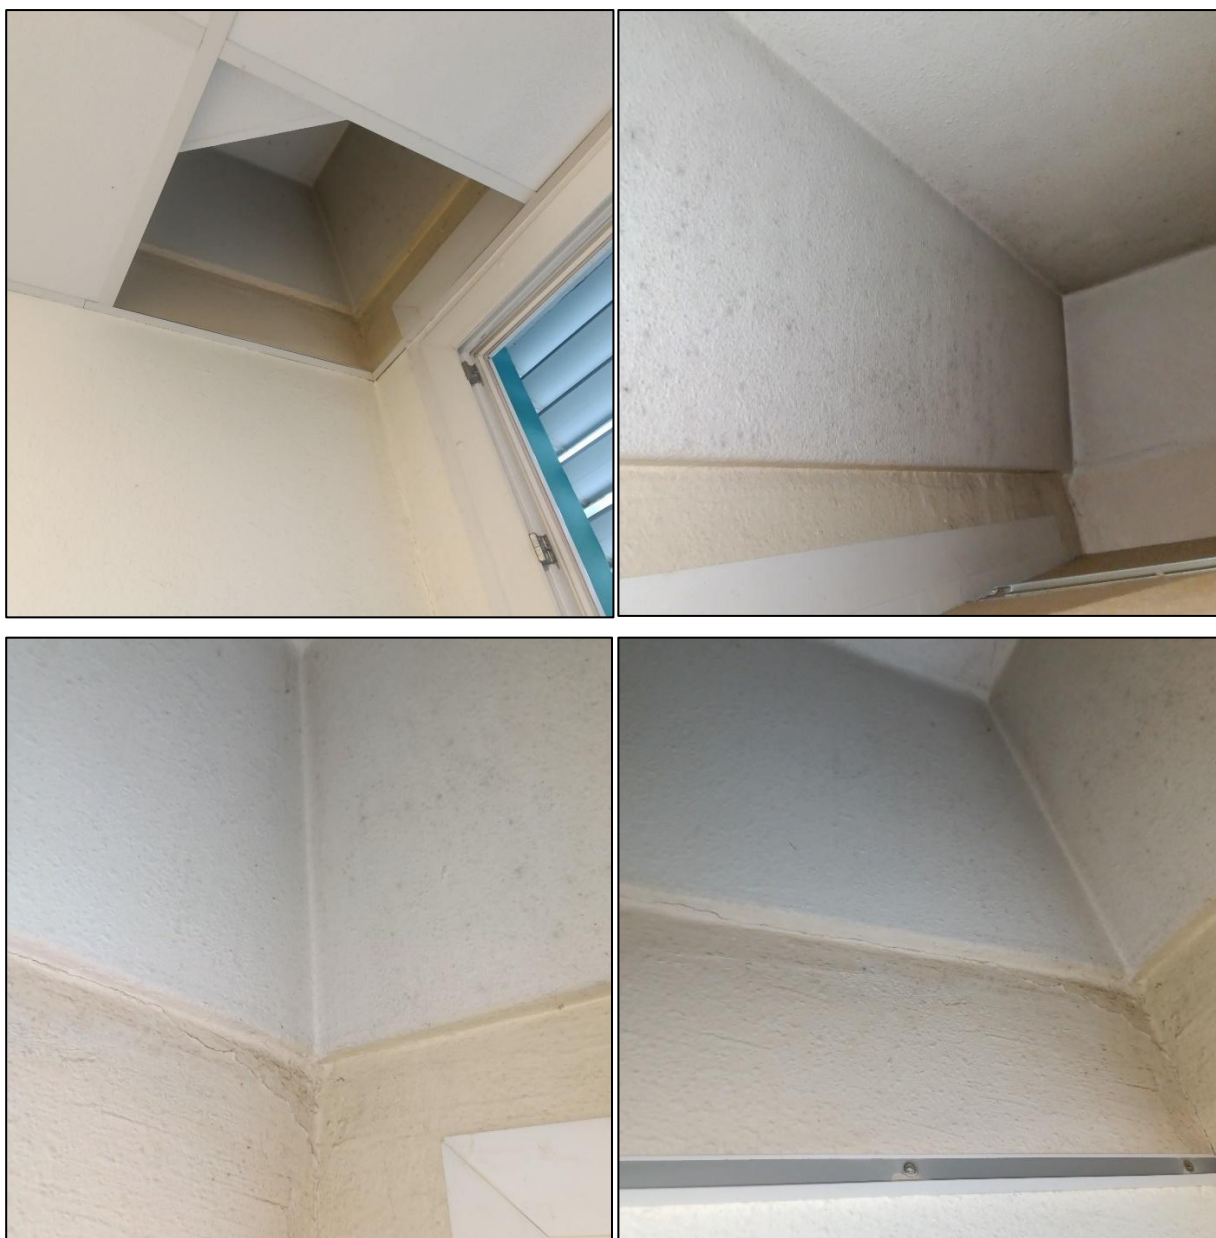
**Figure 44. Point d'observation 2 - Tête de mur séparatif**
