# DOSSIER TECHNIQUE AMIANTE

**ASM - DDETSPP BATIMENT LE TRIPODE**  
**Travaux 2eme etage**

20 RUE ARISTIDE BRIAND  
03400 YZEURE

# Pré-rapport de repérage amiante avant réalisation de travaux dans un immeuble bâti

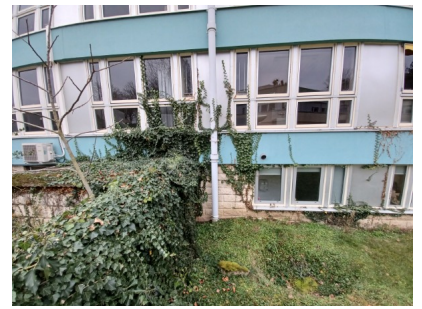
Pièce Extérieur

Résultat Présence d'amiante

Par décision de l'opérateur

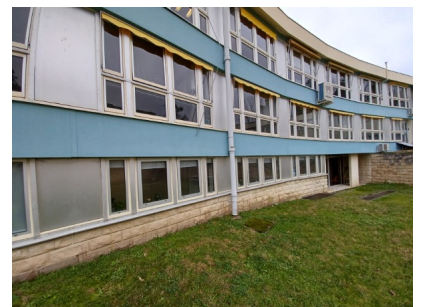
Pièce Extérieur

Résultat Présence d'amiante

Par décision de l'opérateur

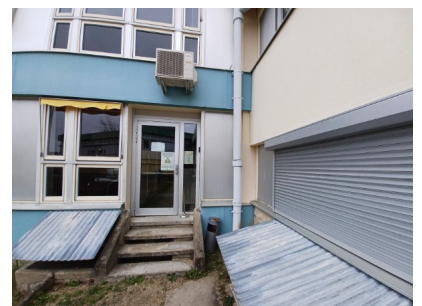
Pièce Extérieur

Résultat Présence d'amiante

Par décision de l'opérateur

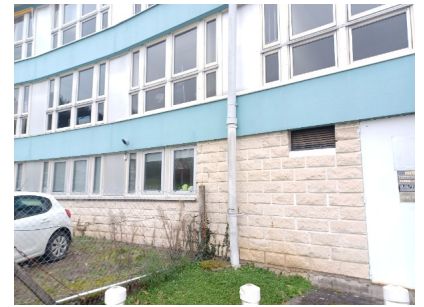
Pièce Extérieur

Résultat Présence d'amiante

Par décision de l'opérateur

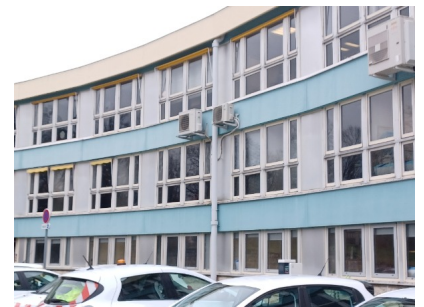
Pièce Extérieur

Résultat Présence d'amiante

Par décision de l'opérateur

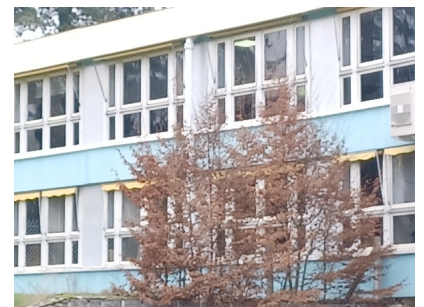
Pièce Extérieur

Résultat Présence d'amiante

Par décision de l'opérateur

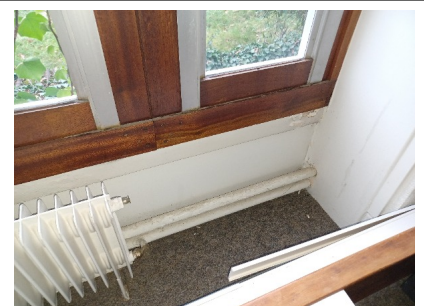
Pièce Étage 2 - Salle 7

| Étage 2 > Salle 7 | Conduit de ventilation | Conduits en fibre ciment | Document consulté | Dégradé | Évaluation périodique | |

Résultat Présence d'amiante

Par décision de l'opérateur

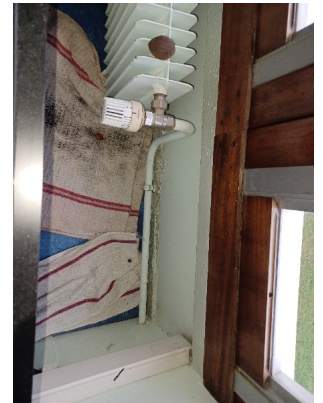
Pièce Étage 3 - Salle 222

| Étage 3 > Salle 222 | Conduit de ventilation | Conduits en fibre ciment | Document consulté | Dégradé | Évaluation périodique | |

Résultat Présence d'amiante

Par décision de l'opérateur

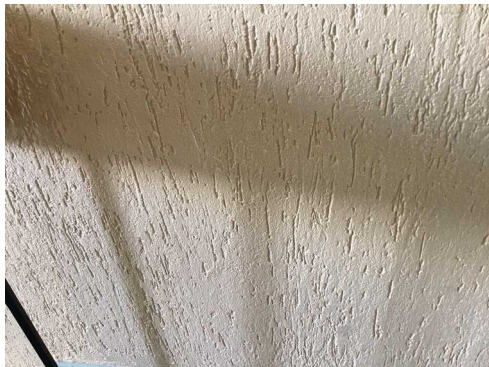
| P1 | ZPSO 4 |

| P1 | ZPSO 4 |
|---|---|
| Murs et cloisons maçonnées "en dur" -> Enduits projetés (Liste B) | |

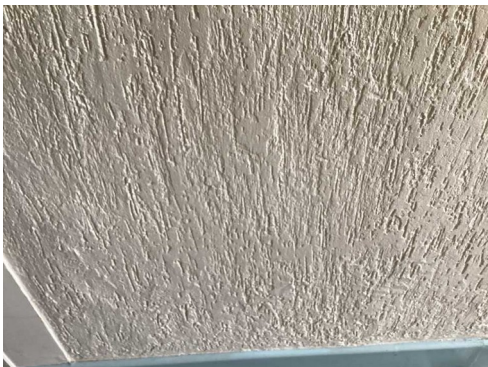
| P2 | ZPSO 4 |

| P2 | ZPSO 4 |
|---|---|
| Murs et cloisons maçonnées "en dur" -> Enduits projetés (Liste B) | |

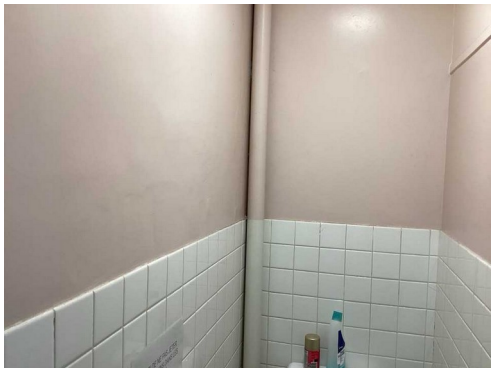
| Bâtiment TRIPODE / 23694119 AMRTV -> R+2 -> Local 208 | |

| Conduits -> Conduits (Liste B) | |
