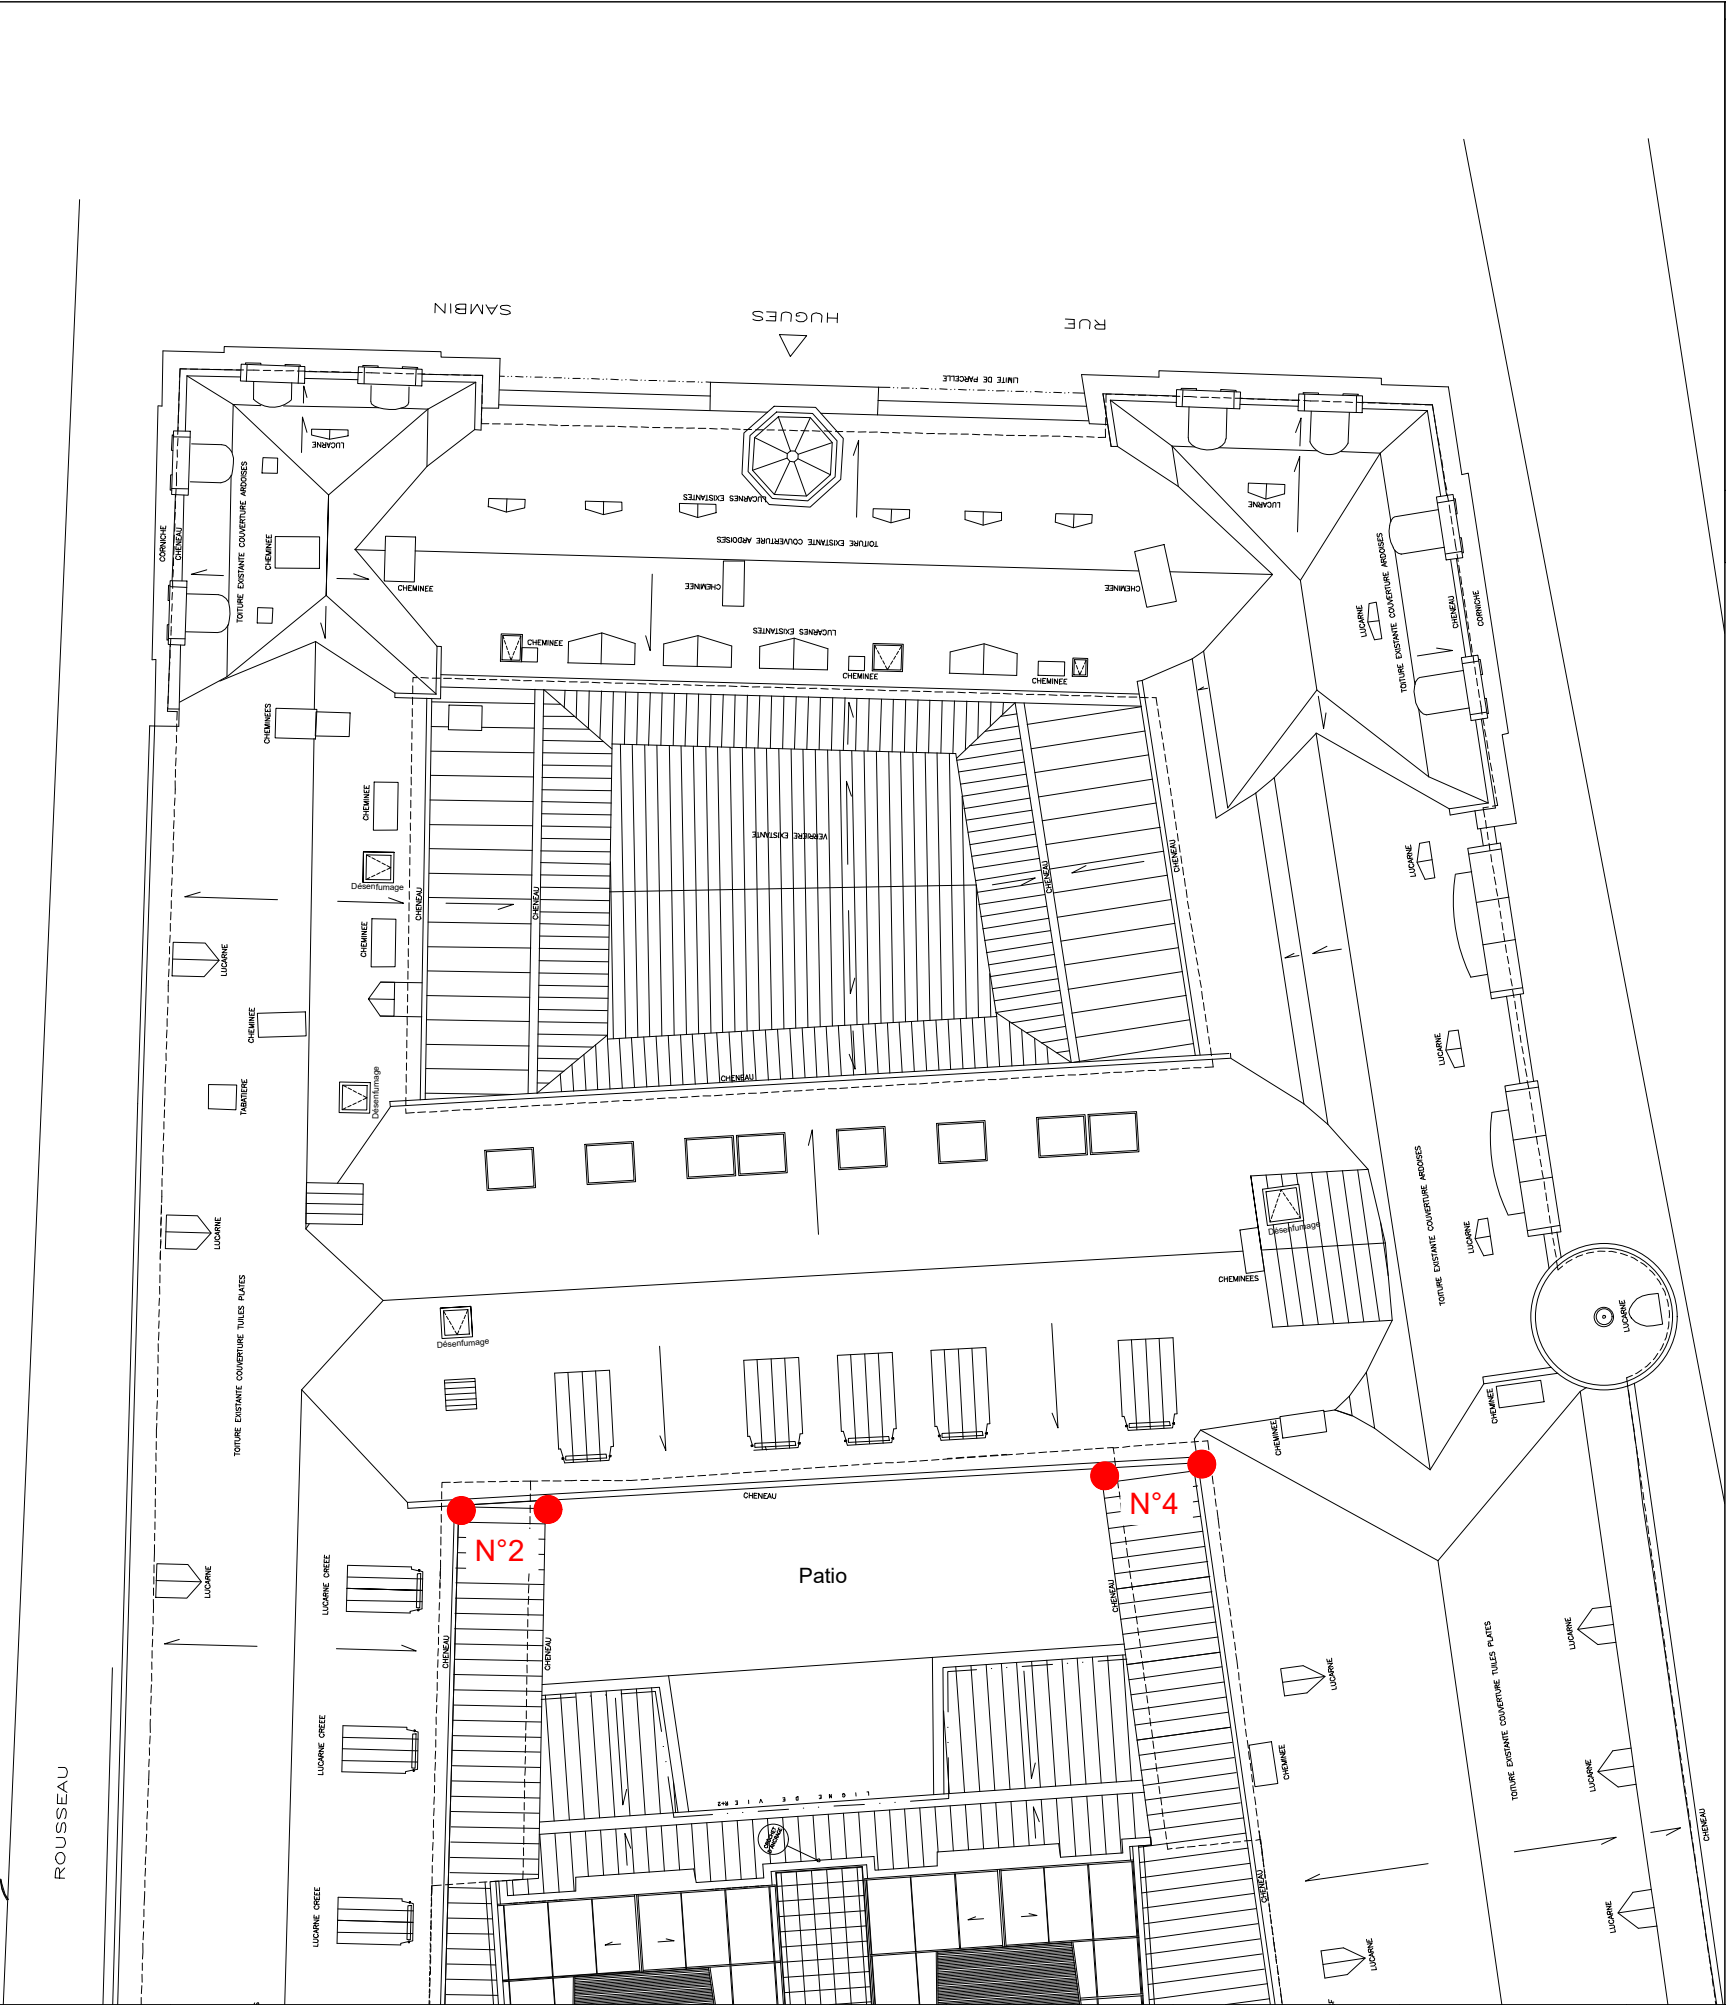
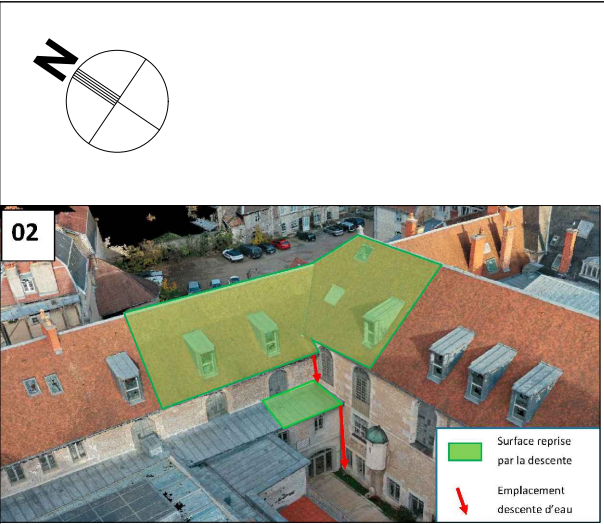
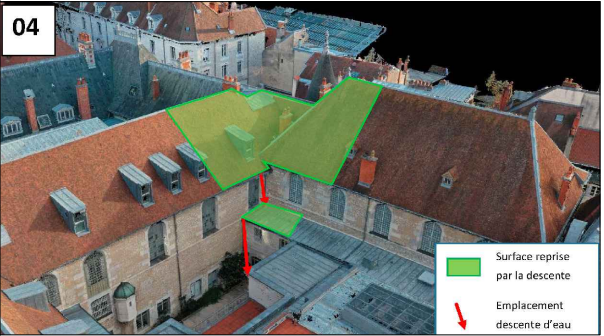
Service: Patio

- Remplacement des 2 descentes EP sous dimensionner, nouveau diamètre 120mm

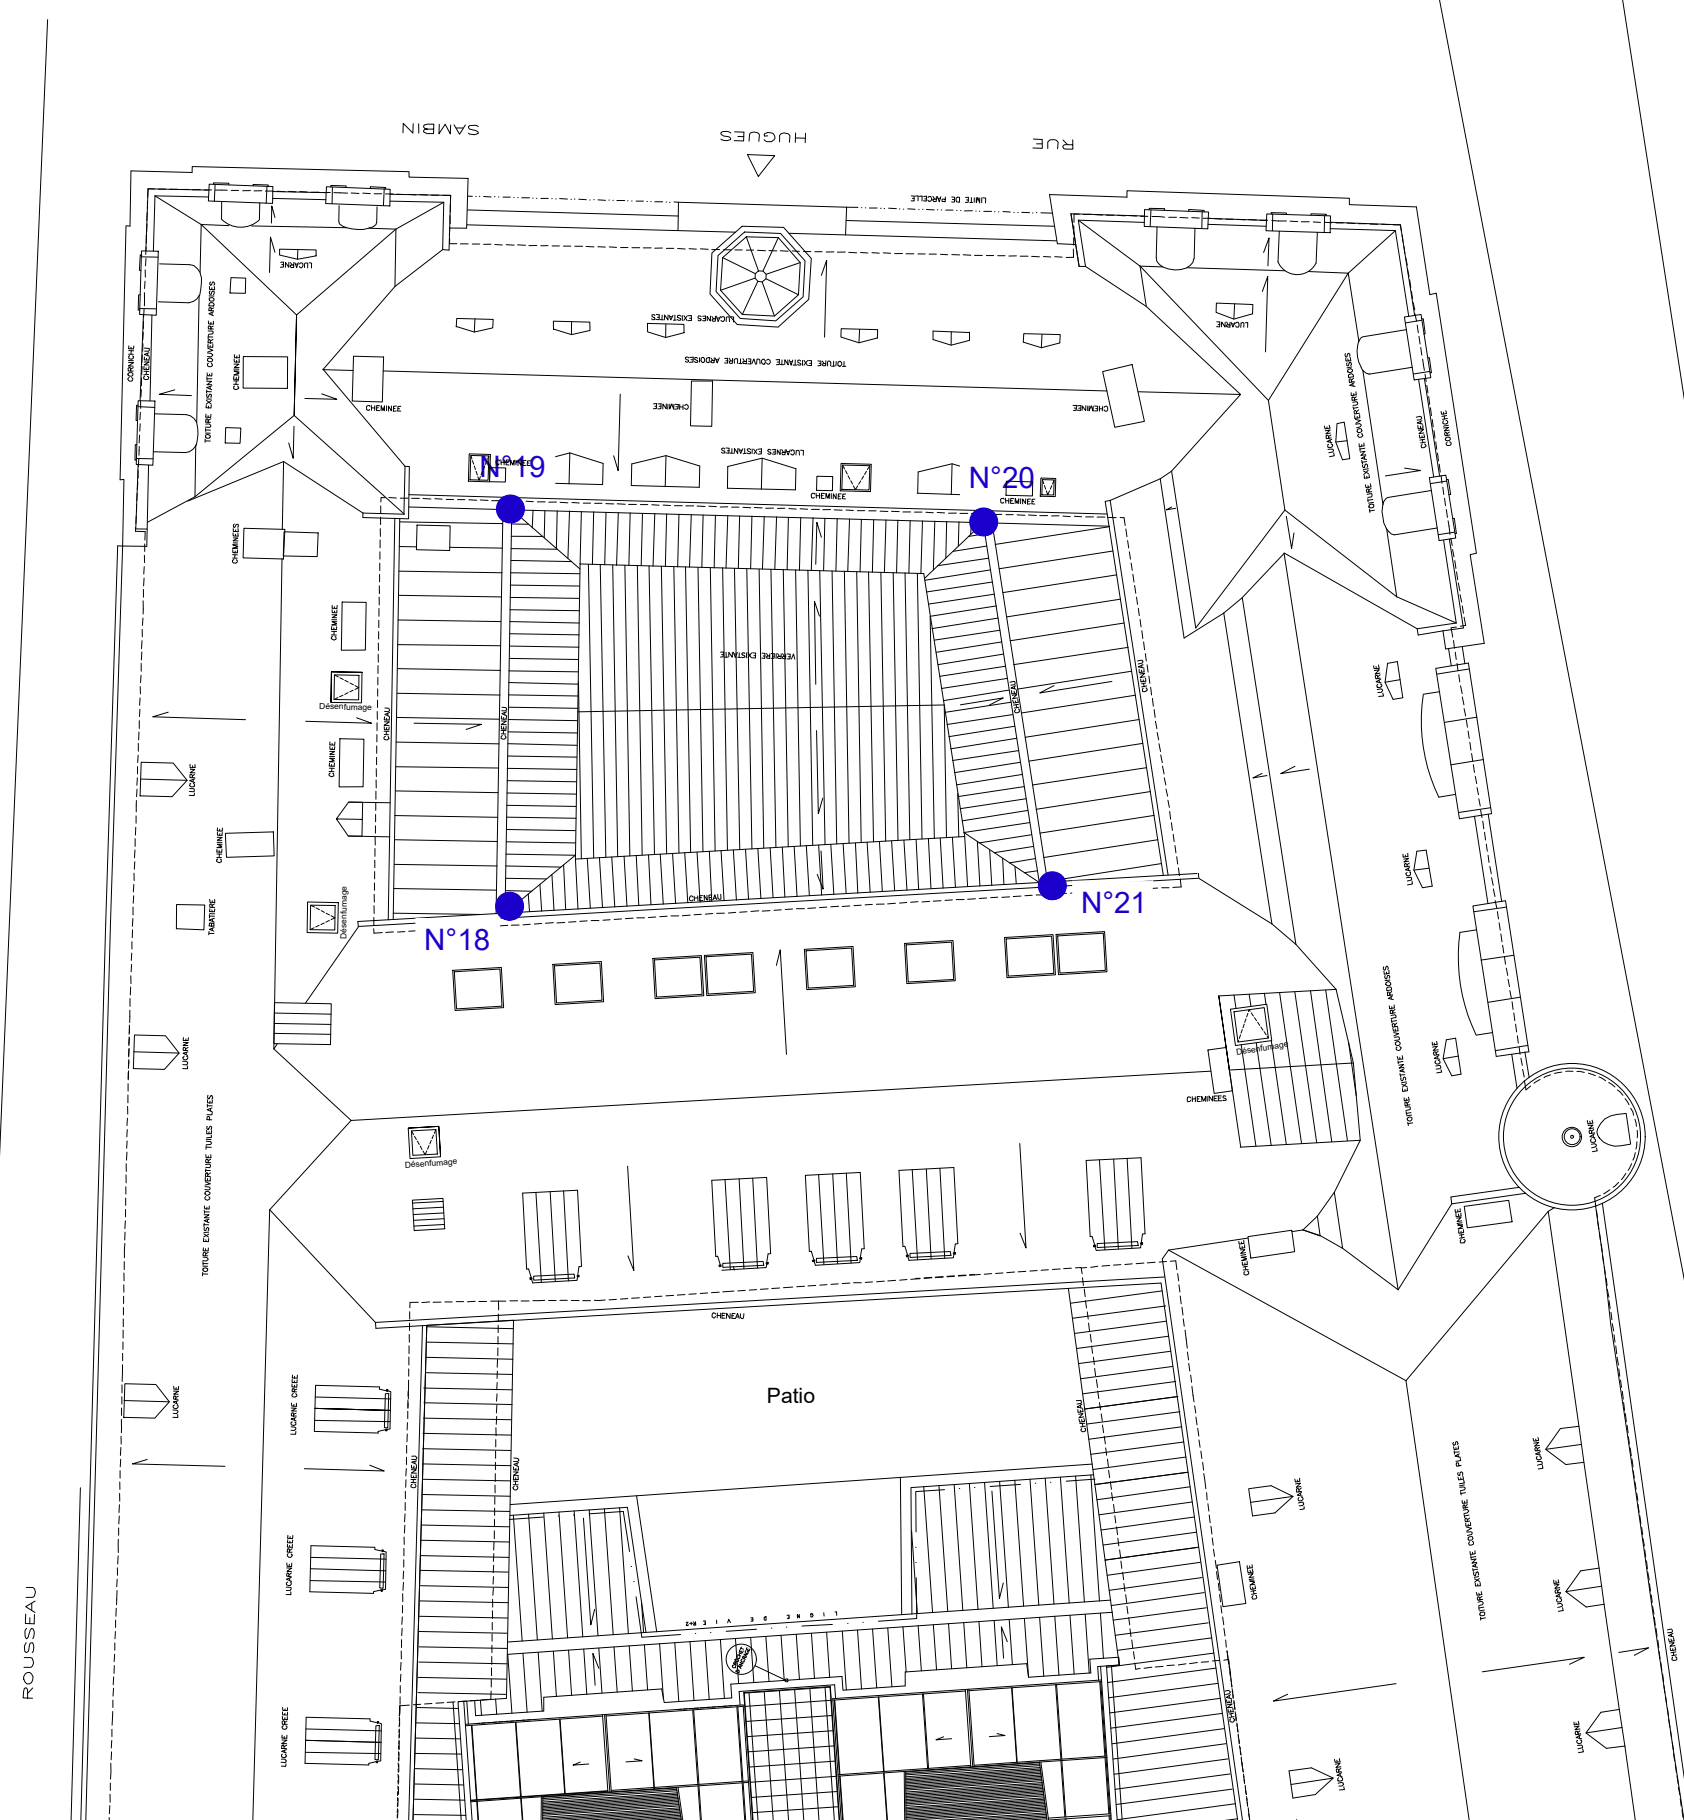
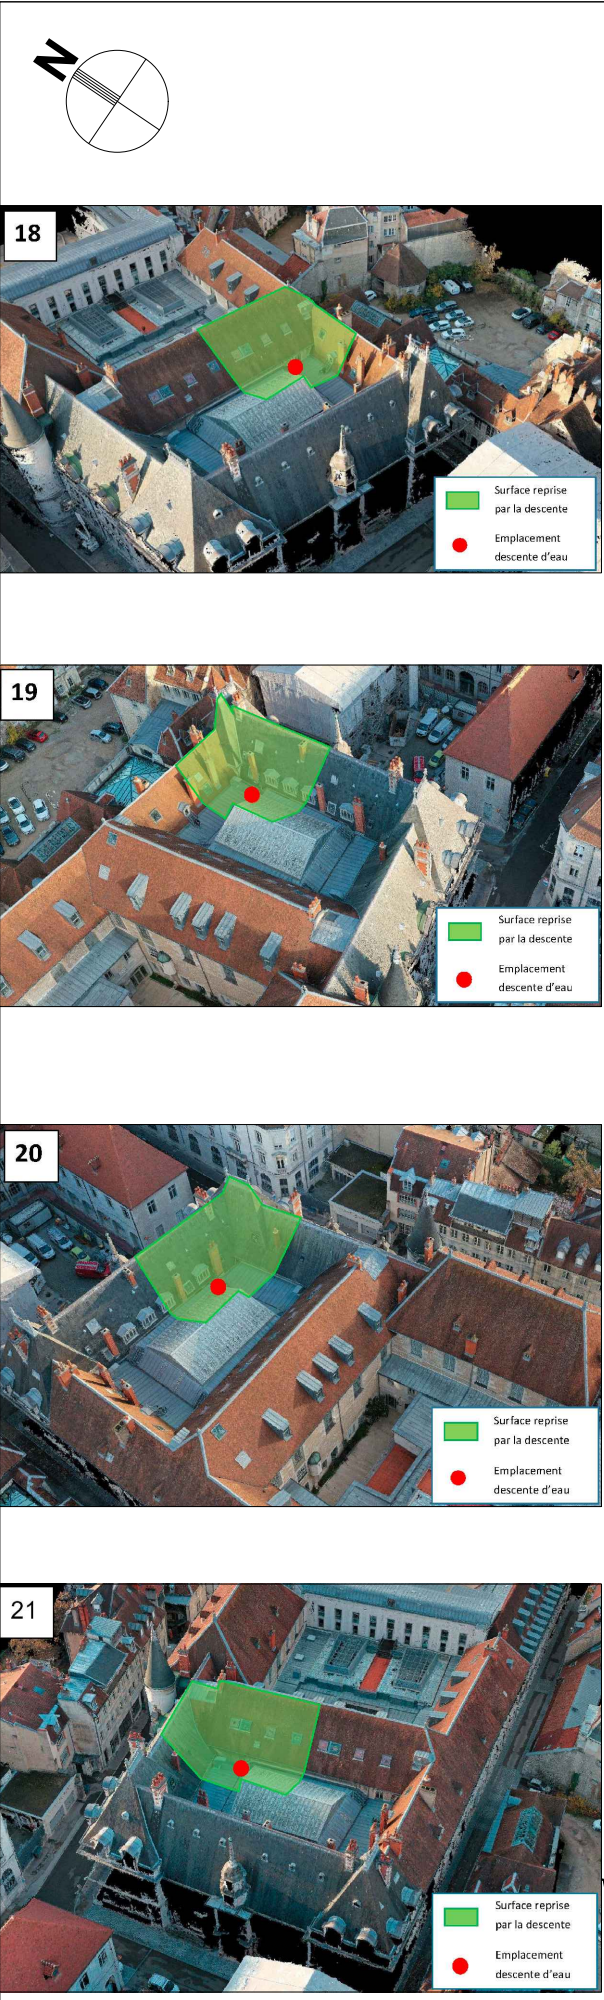
Service: Cour d'Appel

- Remplacement des 4 descentes EP sous dimensionner, nouveau diamètre 160 mm

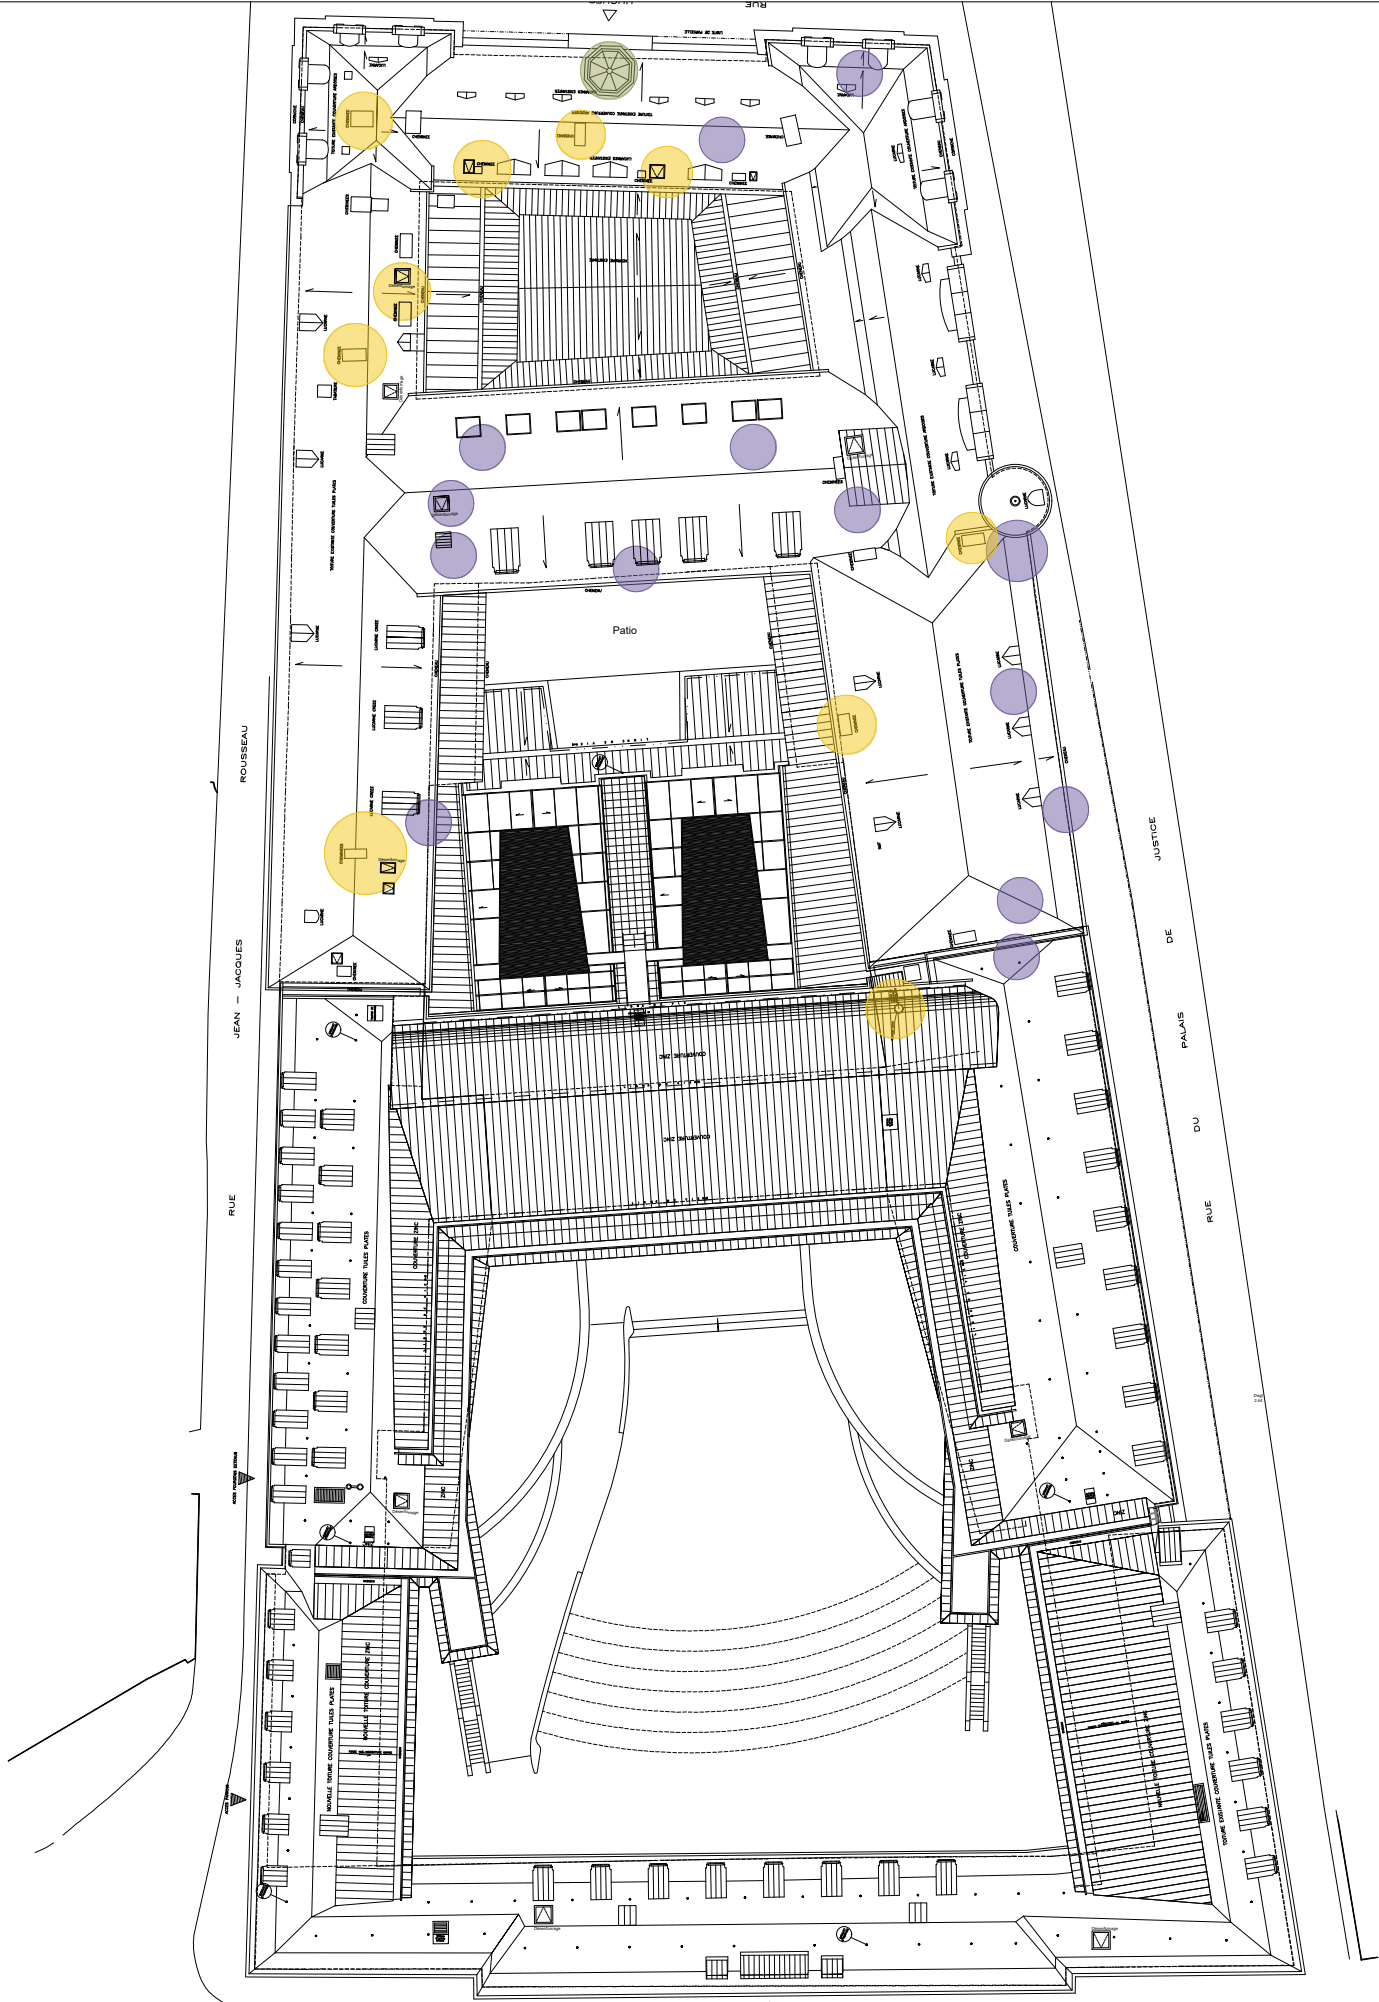
- Isolation des combles
  - Reprises des désordres identifiés ci-dessous
- Repérage des tuiles cassées ou désolidarisées
- Repérage des chapeaux de cheminée manquant
- Défaut de recouvrement du zinc

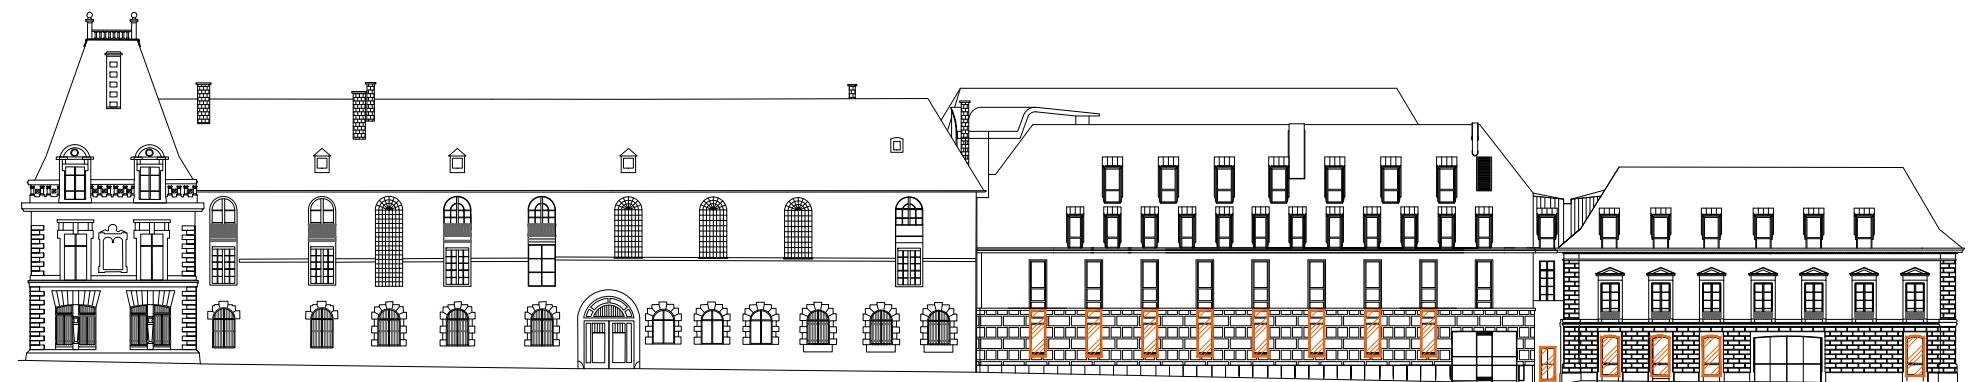
Façade Ouest

- Complément de barreaudage au rdc dans la rue du Palais de Justice (façade Est) et rue Jean Jacques Rousseau (façade Ouest), mise en oeuvre de lisses verticales et horizontales en harmonie avec les ouvrages existants (18+13 unités)

Repérage des châssis concernés

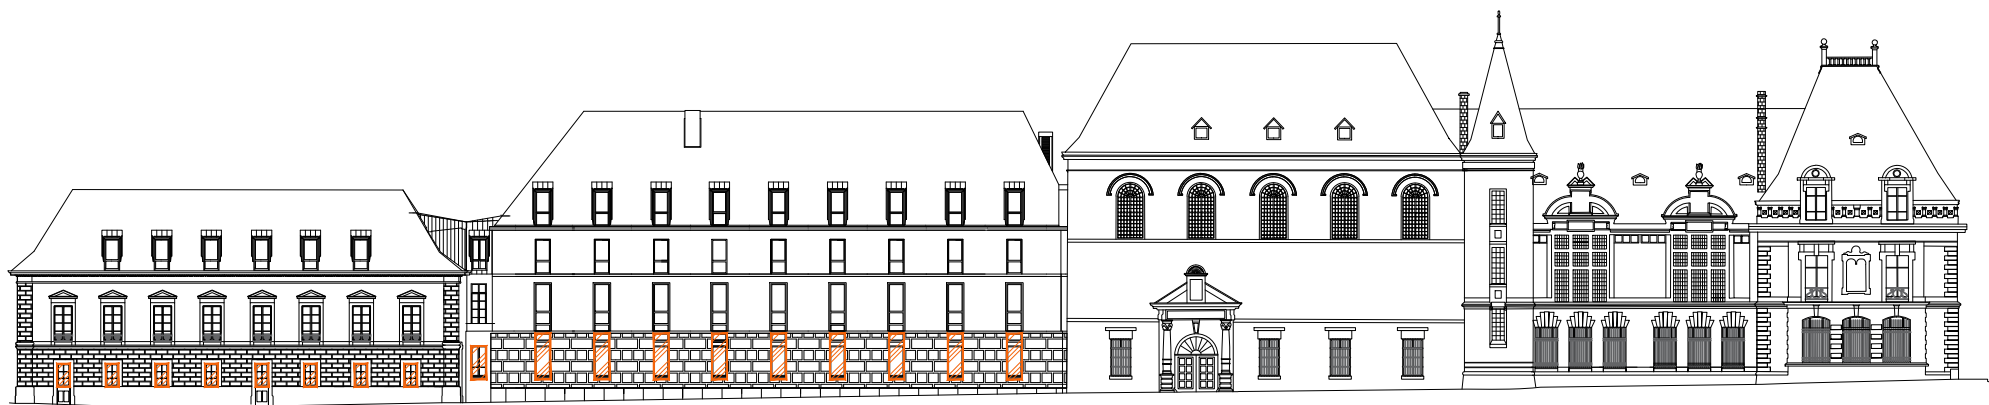
Façade Est

- Complément de barreaudage au rdc dans la rue du Palais de Justice (façade Est) et rue Jean Jacques Rousseau (façade Ouest), mise en oeuvre de lisses verticales et horizontales en harmonie avec les ouvrages existants (18+13 unités)

Repérage des châssis concernées

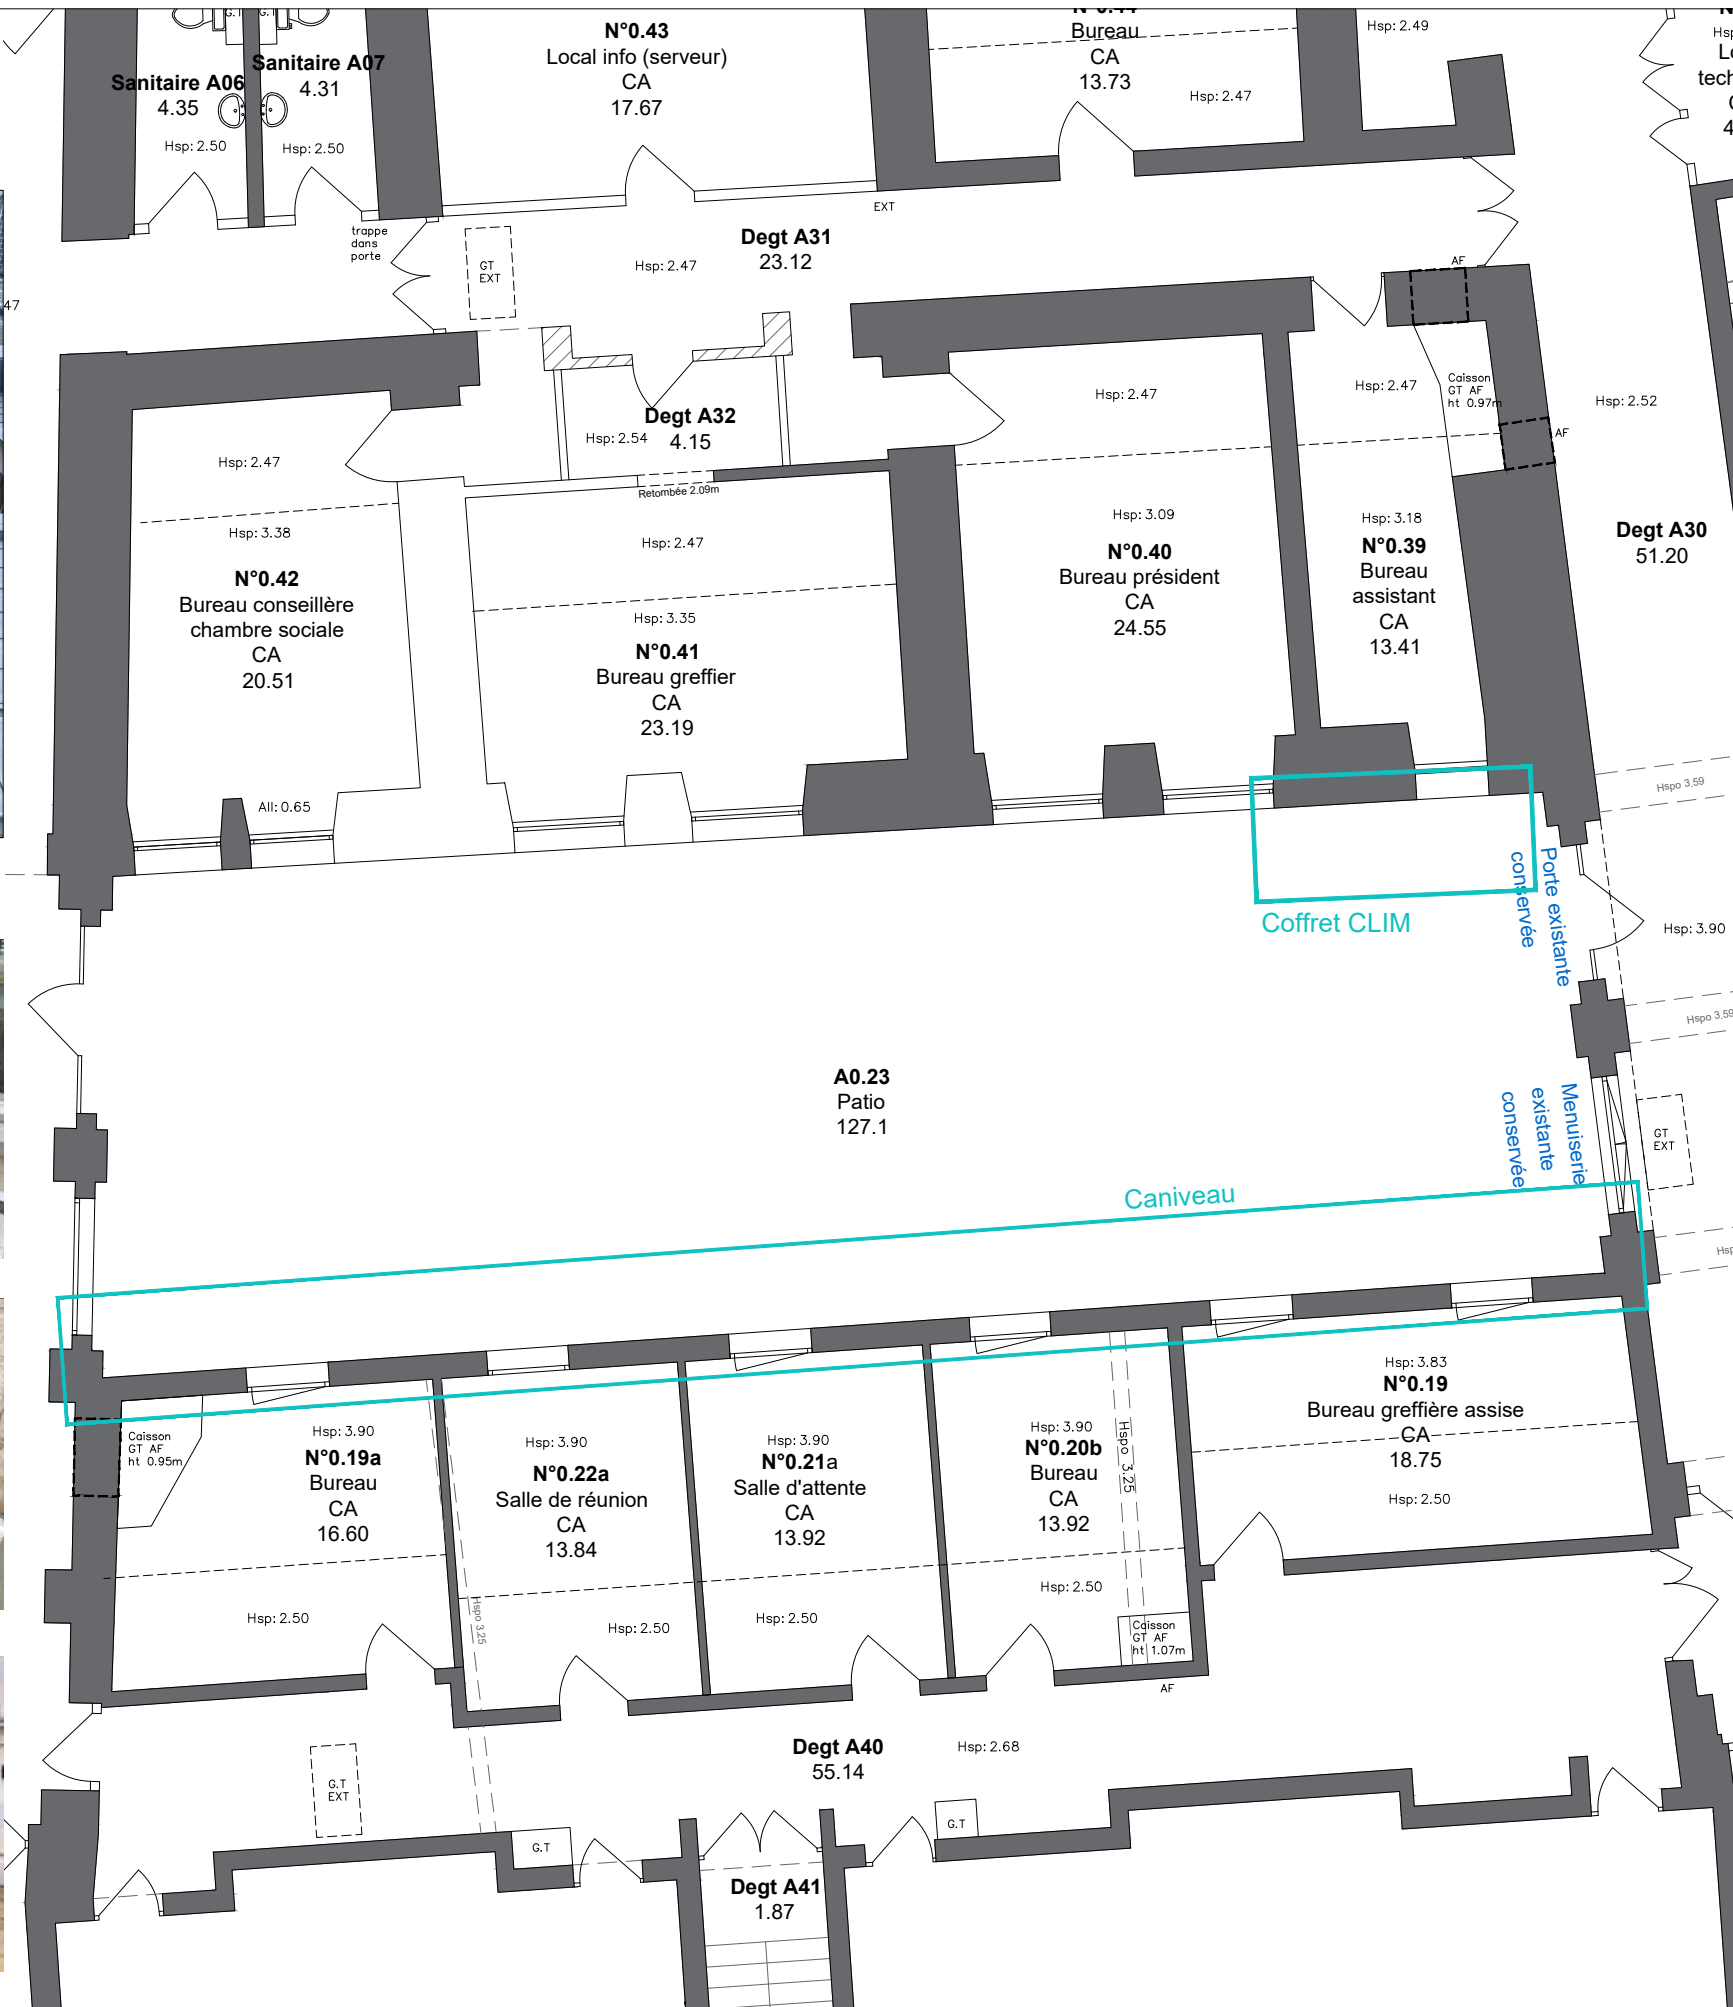
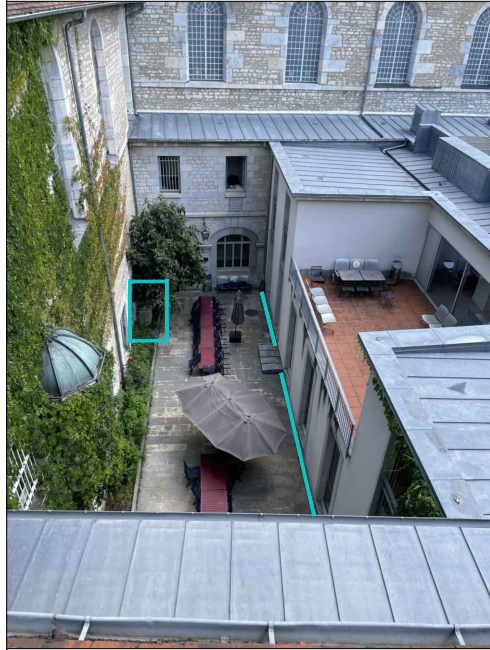
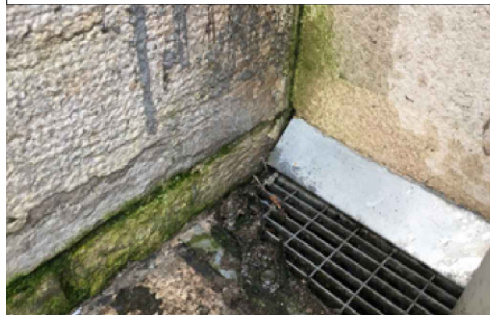
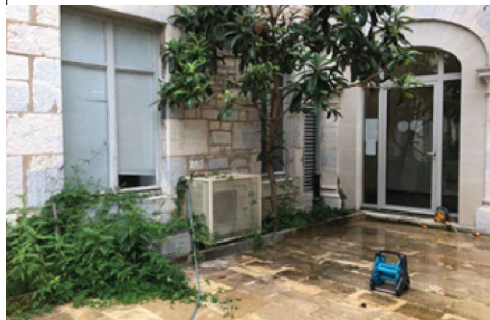
- Reprise des défauts d'étanchéité au droit du caniveau et sur la partie végétalisée
- Reprise du coffret CLIM (provenant des serveurs)
