## DOSSIER DE DIAGNOSTIC TECHNIQUE

**Référence : 002ER057831-1**  
A communiquer pour toute correspondance  
Réalisé le : 30/05/2022  
Référence mandataire : Mandataire

Centre de réhabilitation respiratoire  
de Folcheran  
Folcheran BP 538  
07140 GRAVIERES

### AMIANTE : Dossier amiante avant réalisation de travaux dans un immeuble bâti

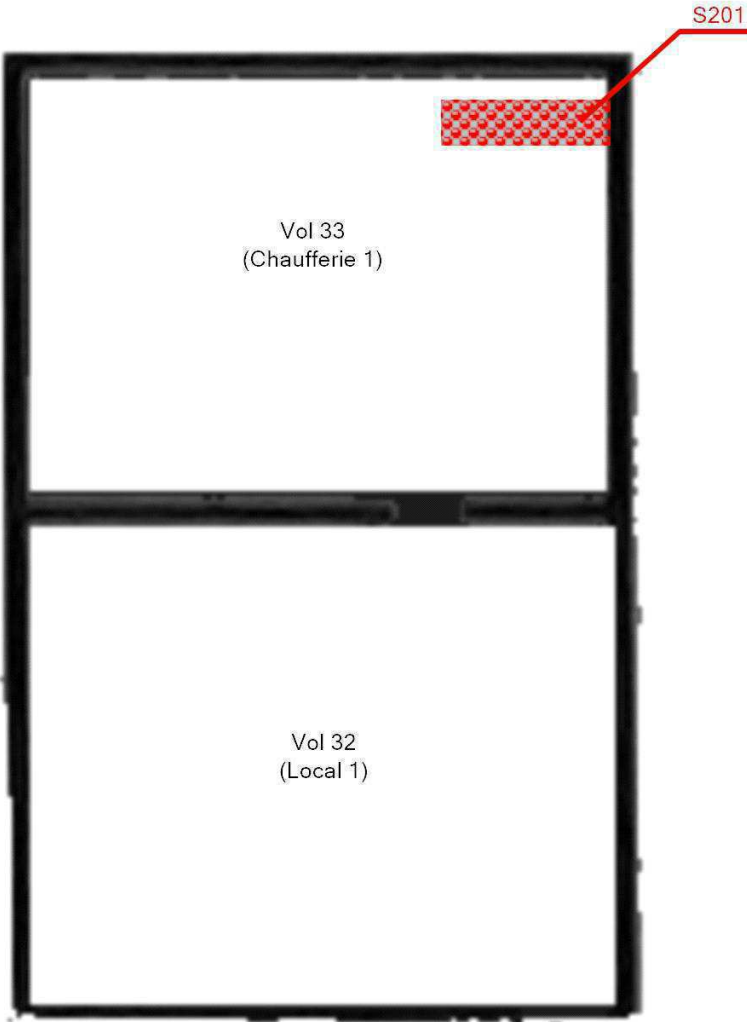
S201: Conduit en fibres-ciment

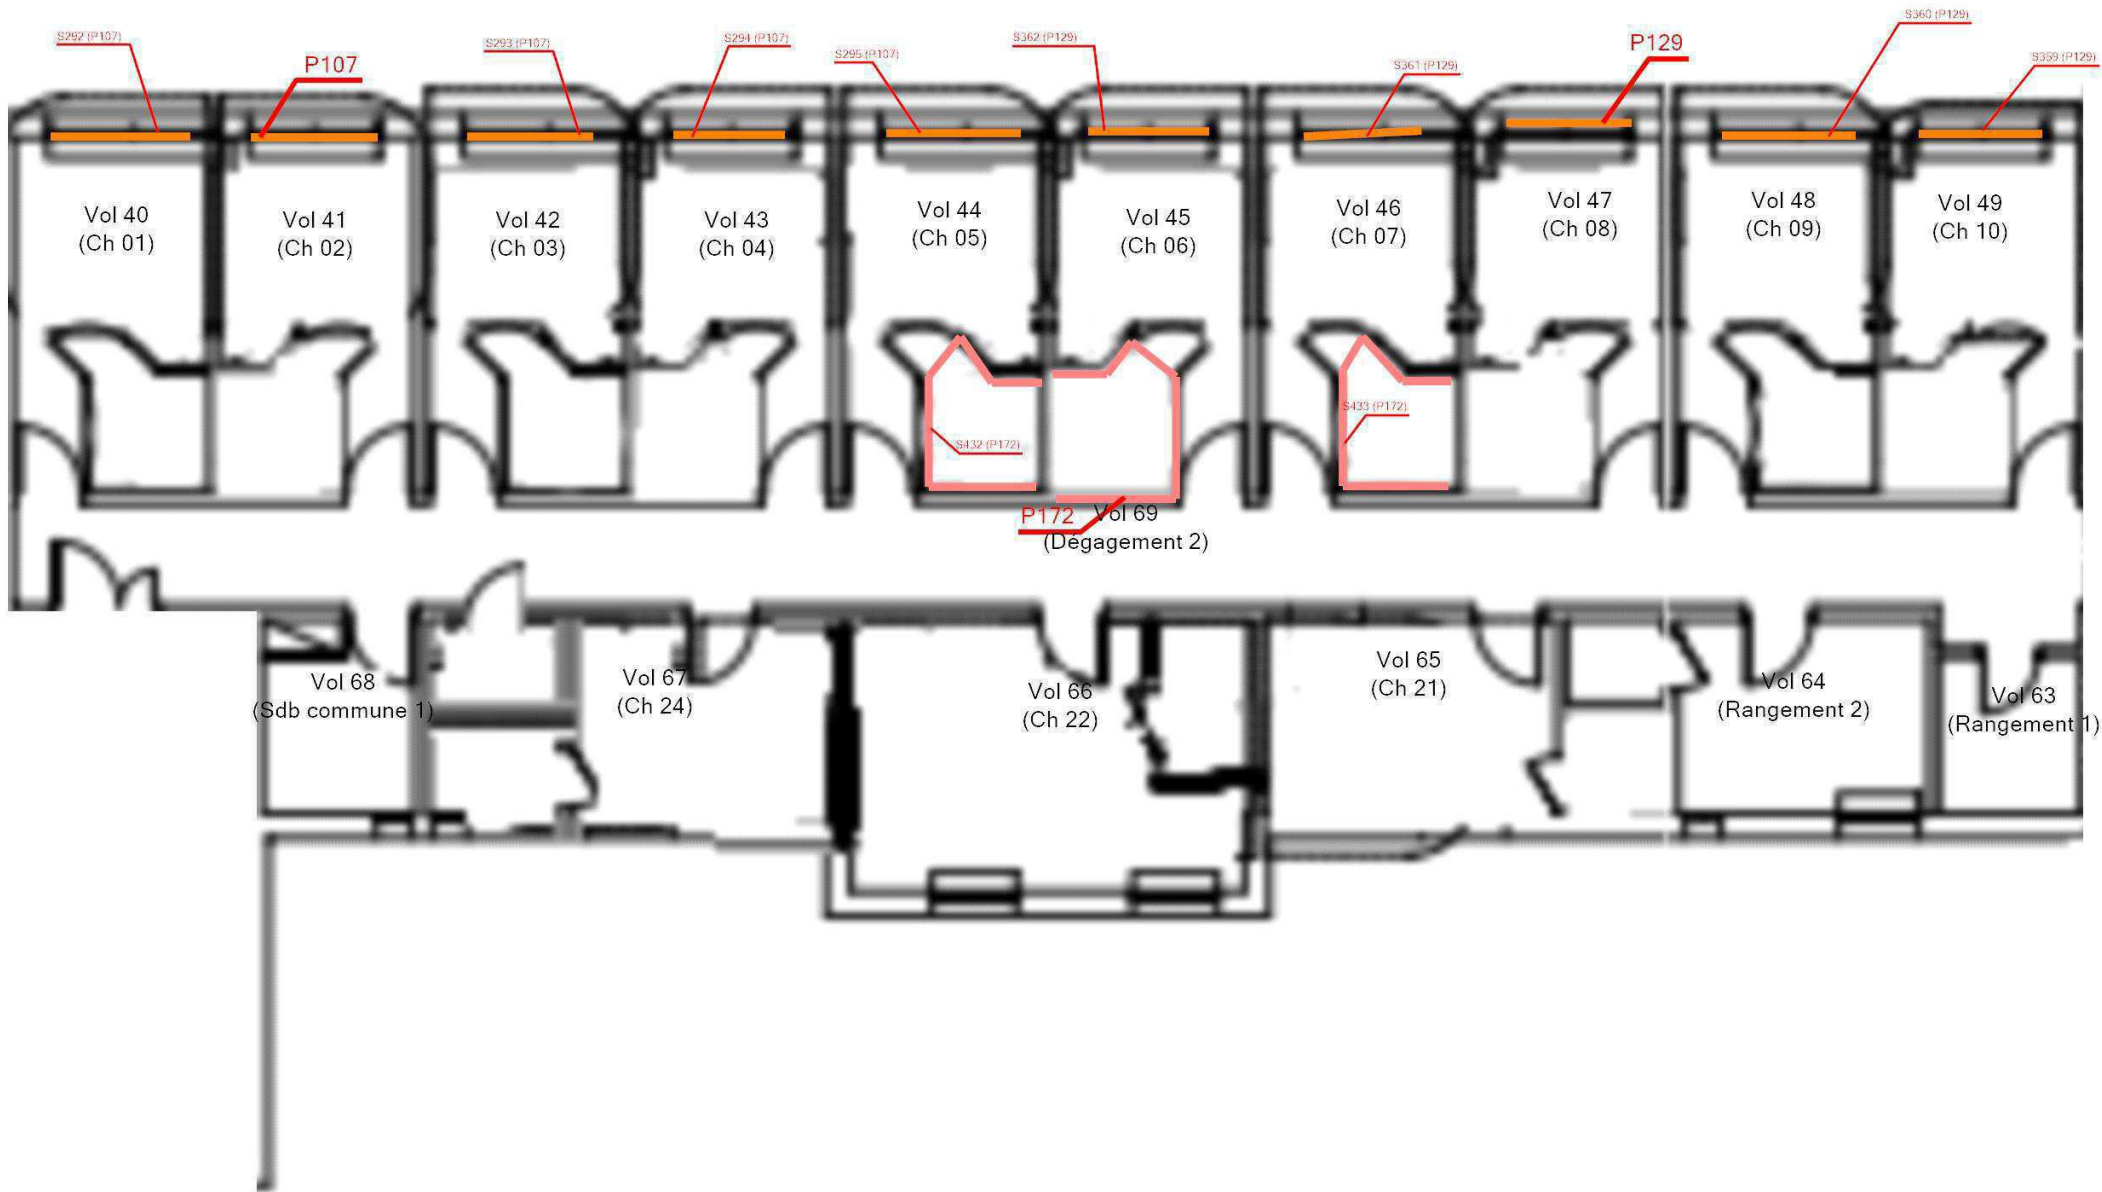
P107 : Mastic vitrier

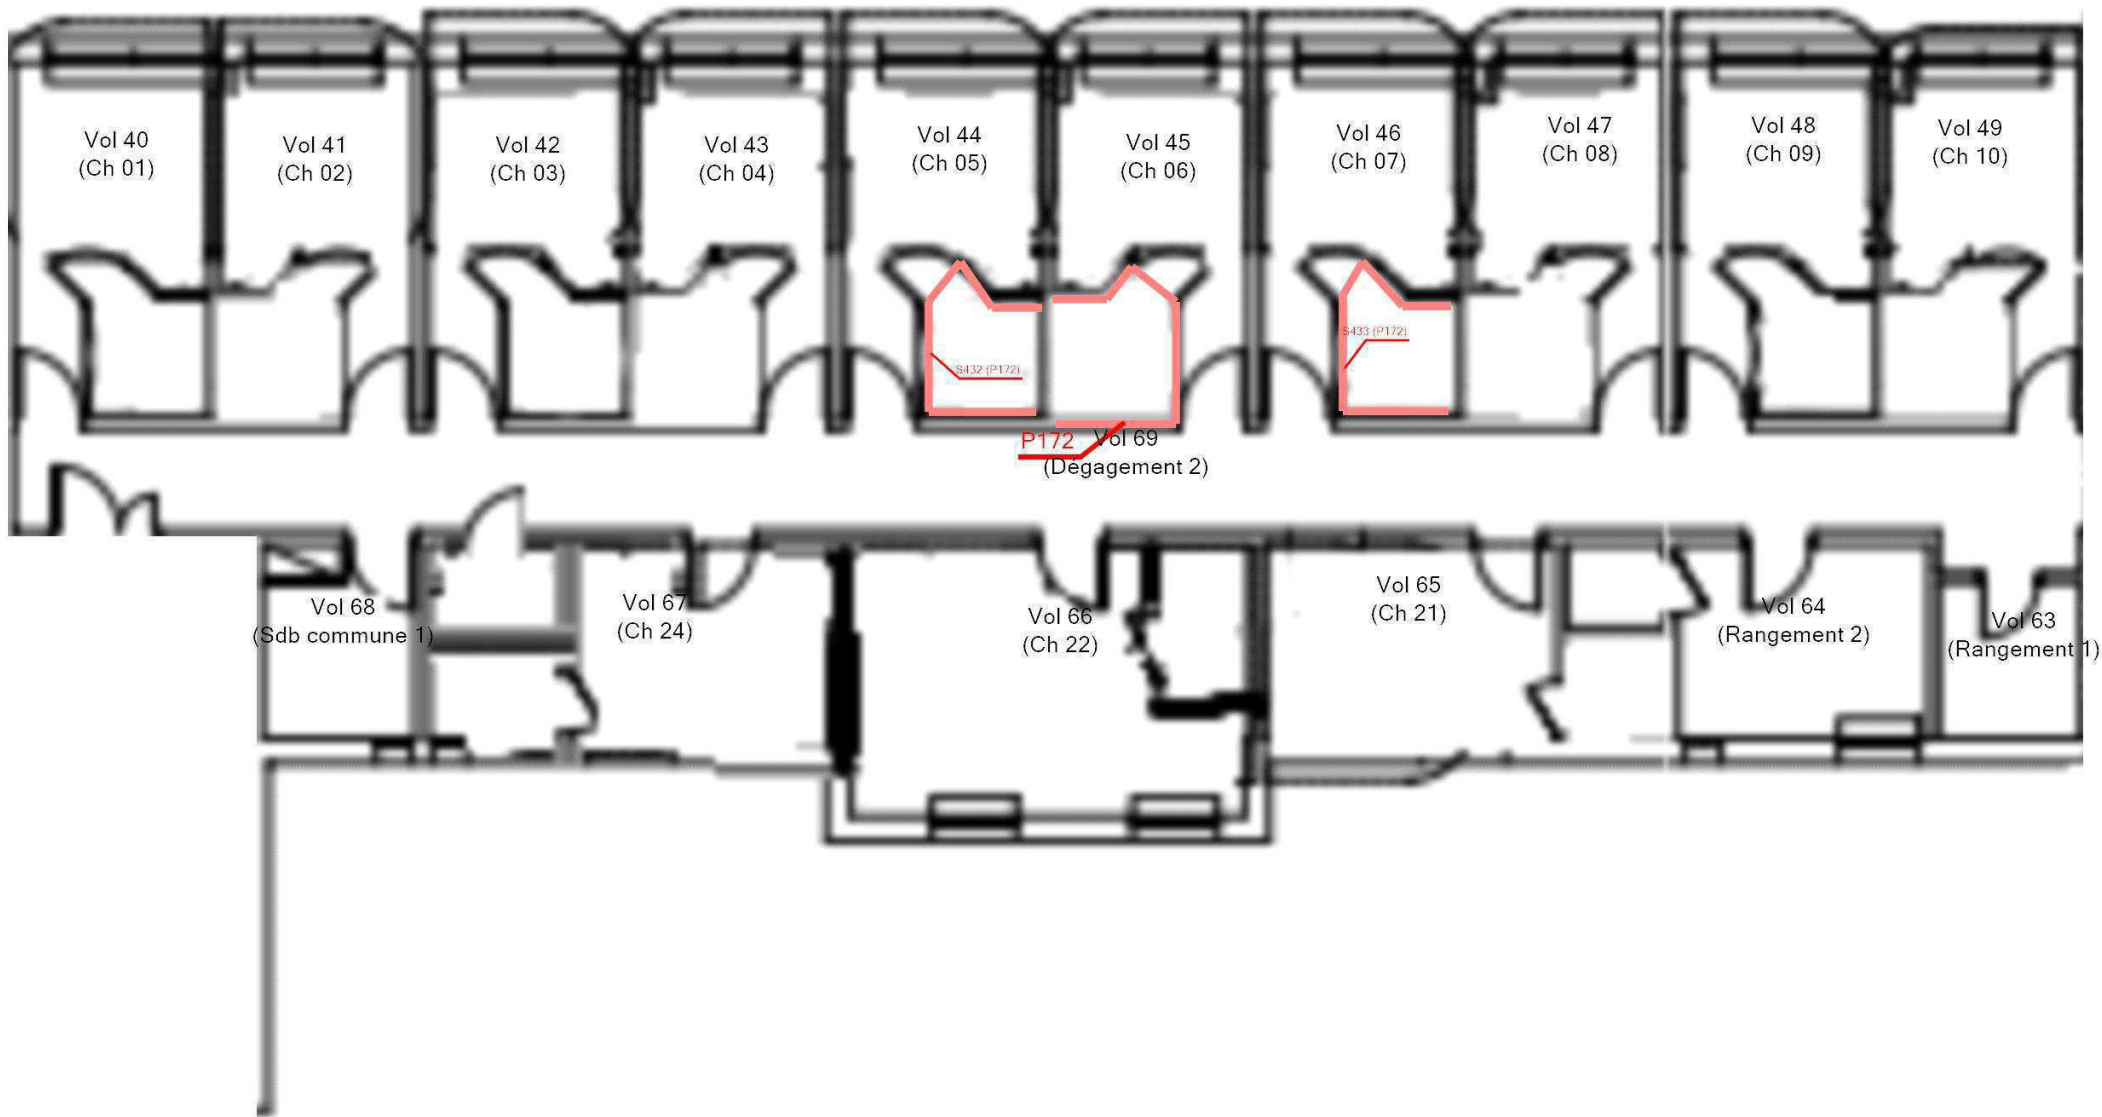
P172 : Enduits plâtre

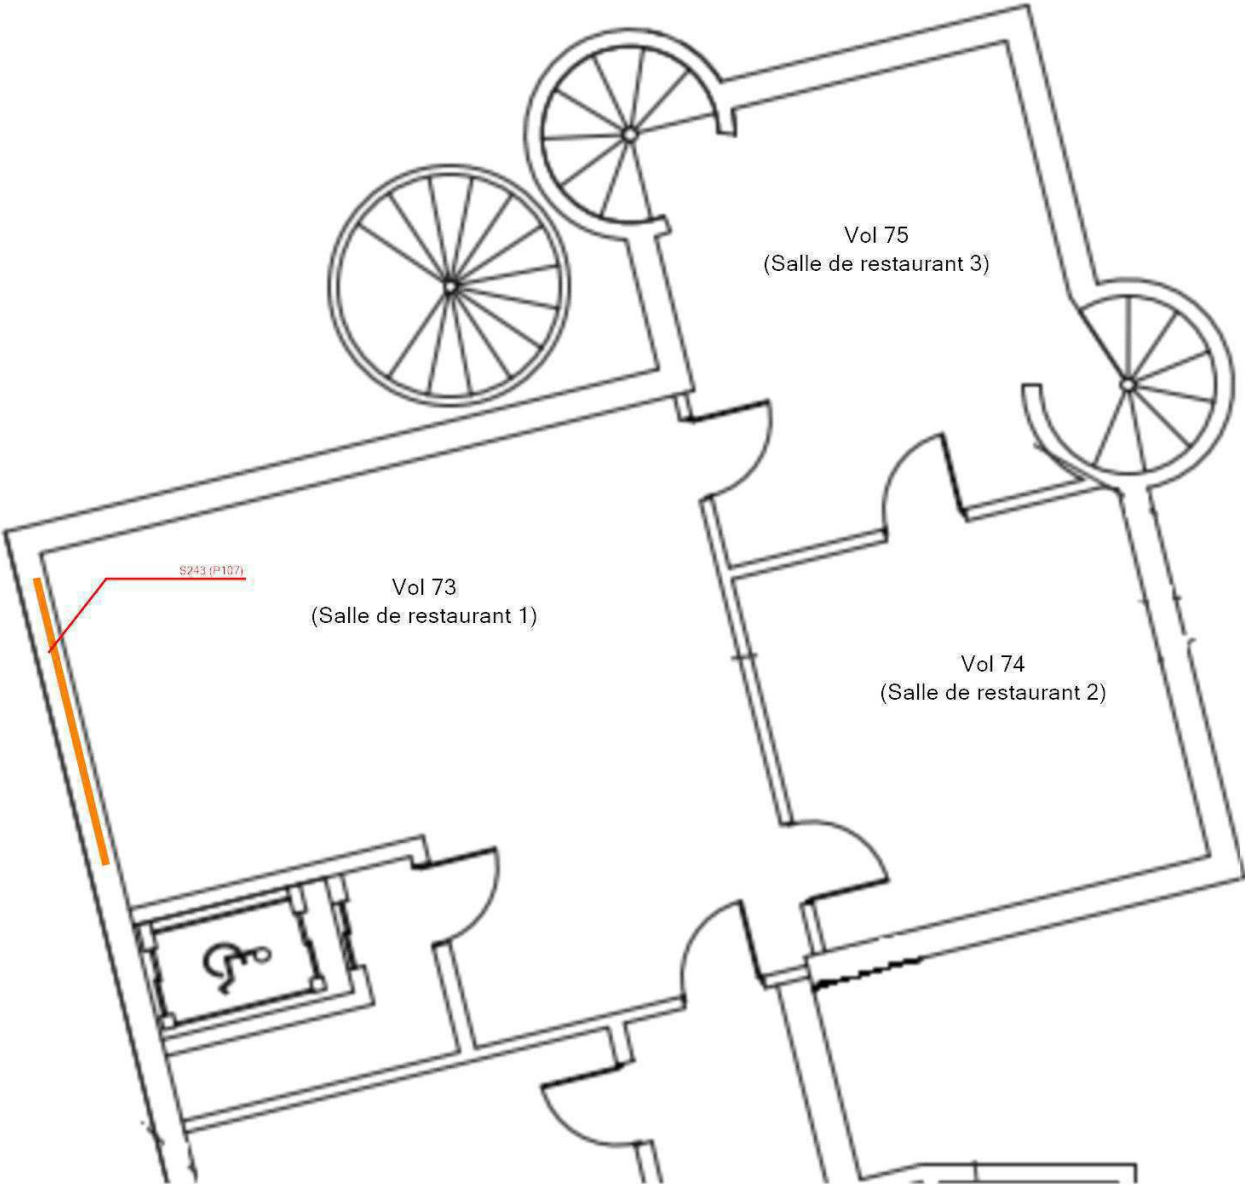
| SALLES DE RESTAURANT - MPCA FAÇADES | | | | Référence:<br>002ER057831-1 |
|---|---|---|---|---|
| | | | | P107 : Mastic vitrier |

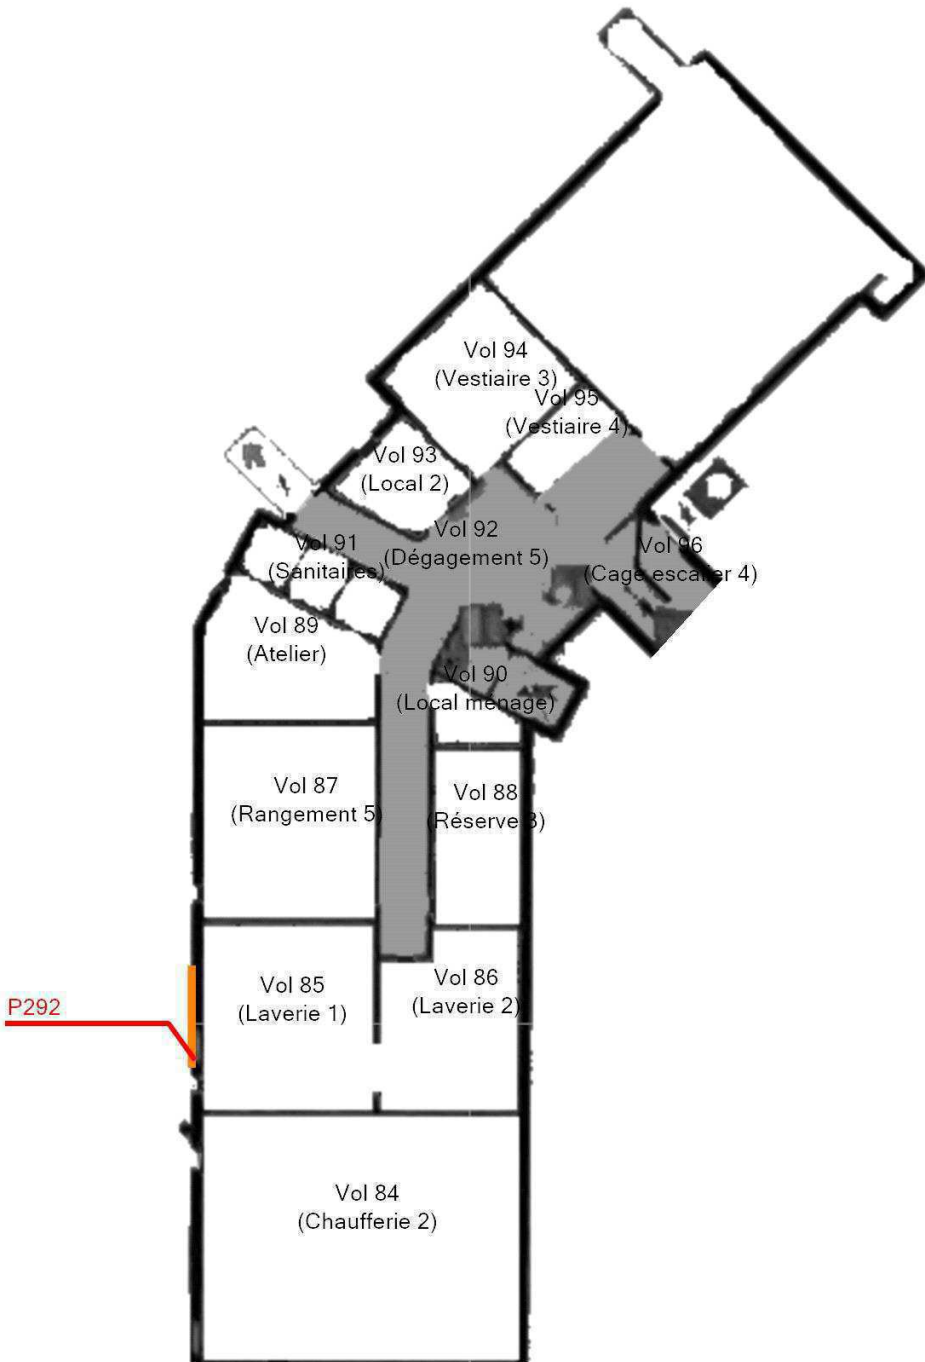
| RDJ - SUD - MPCA FAÇADES | | | | Référence:<br>002ER057831-1 |

| RDJ - SUD - MPCA FAÇADES | | | | Référence:<br>002ER057831-1 |
|---|---|---|---|---|
| | | P292 : Mastic vitrier | | |

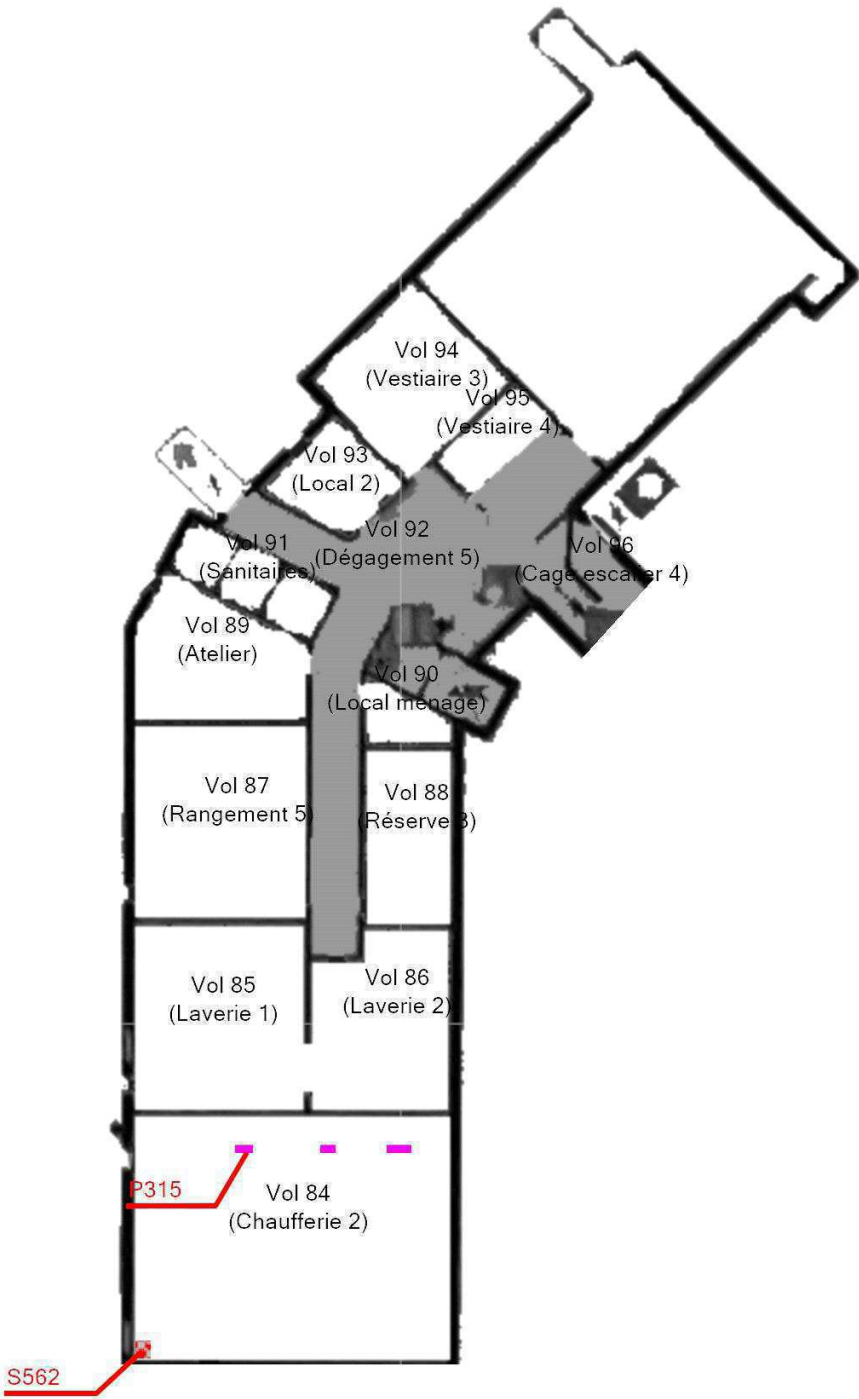
S562: Conduit en fibres-ciment

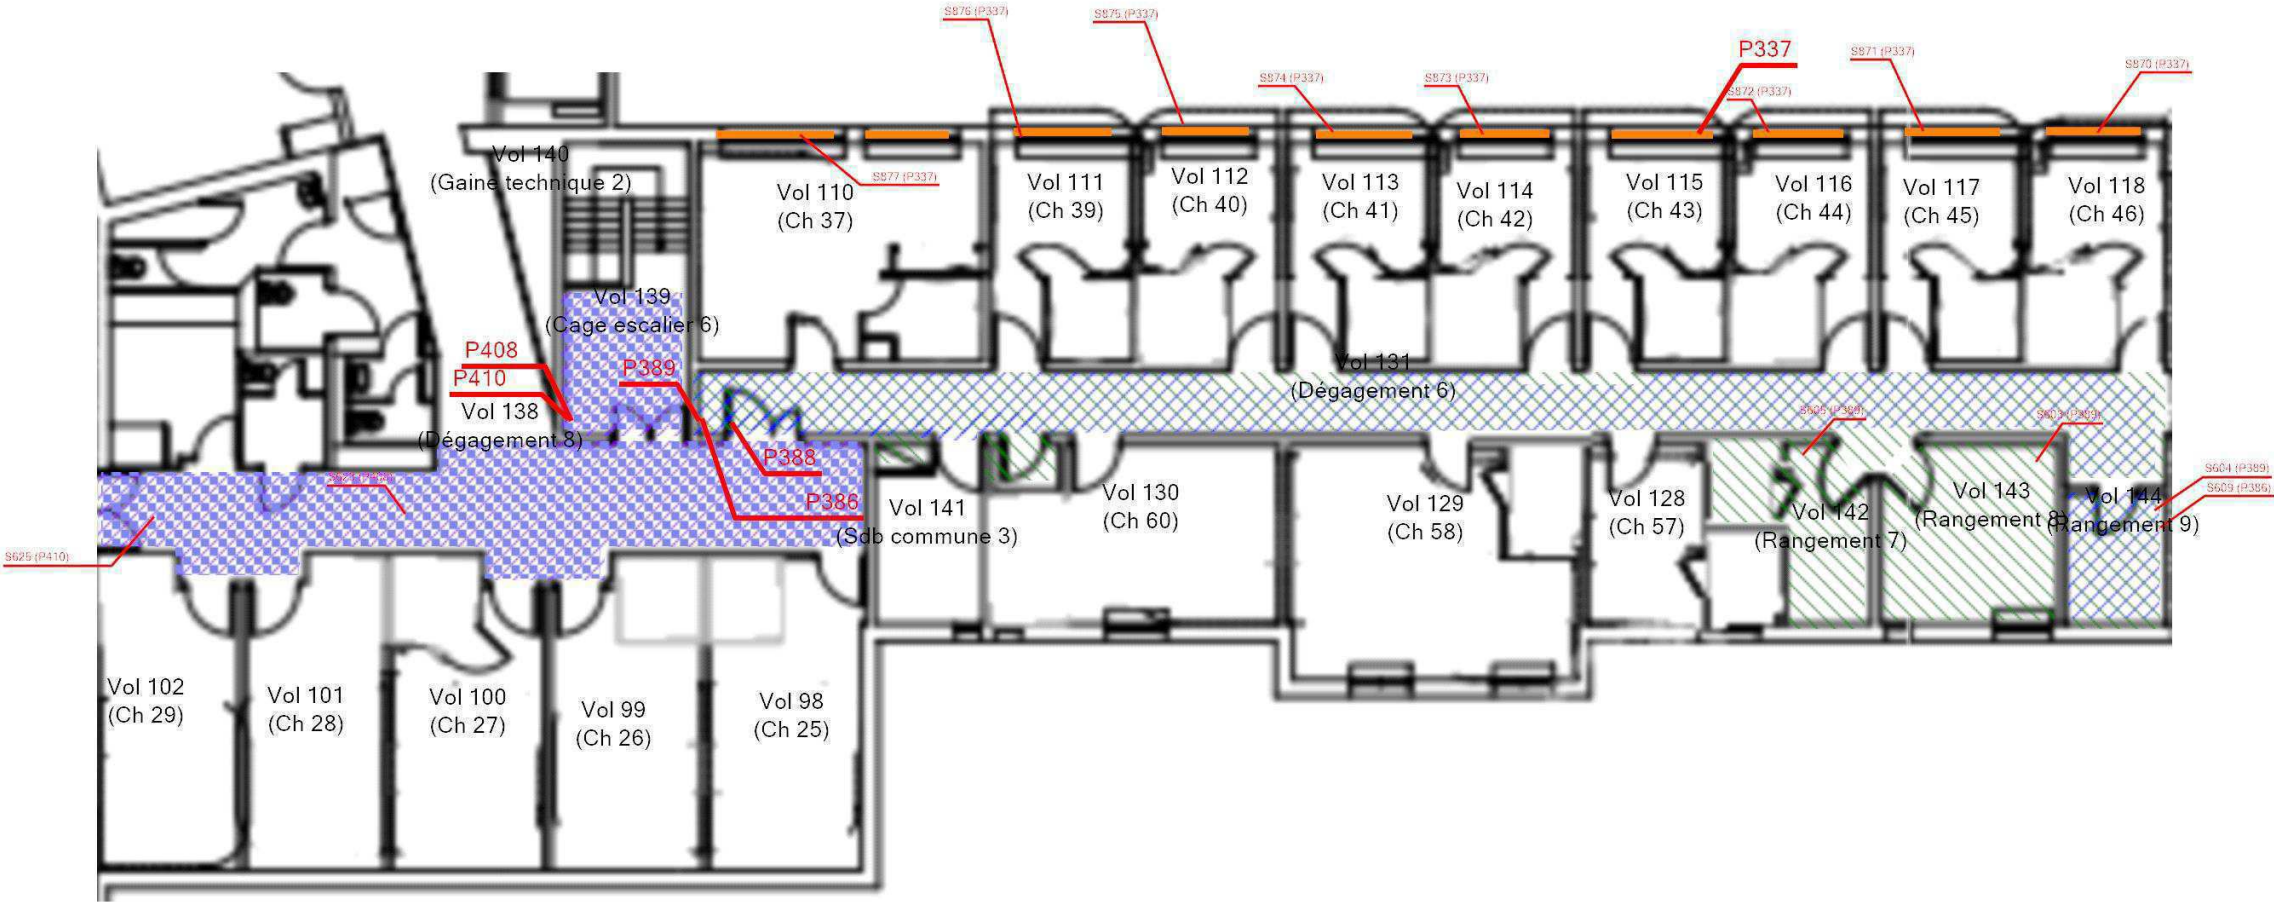
P388 : Matériau de type colle  
(jaune) ; matériau de type colle  
bitumineux (noir)

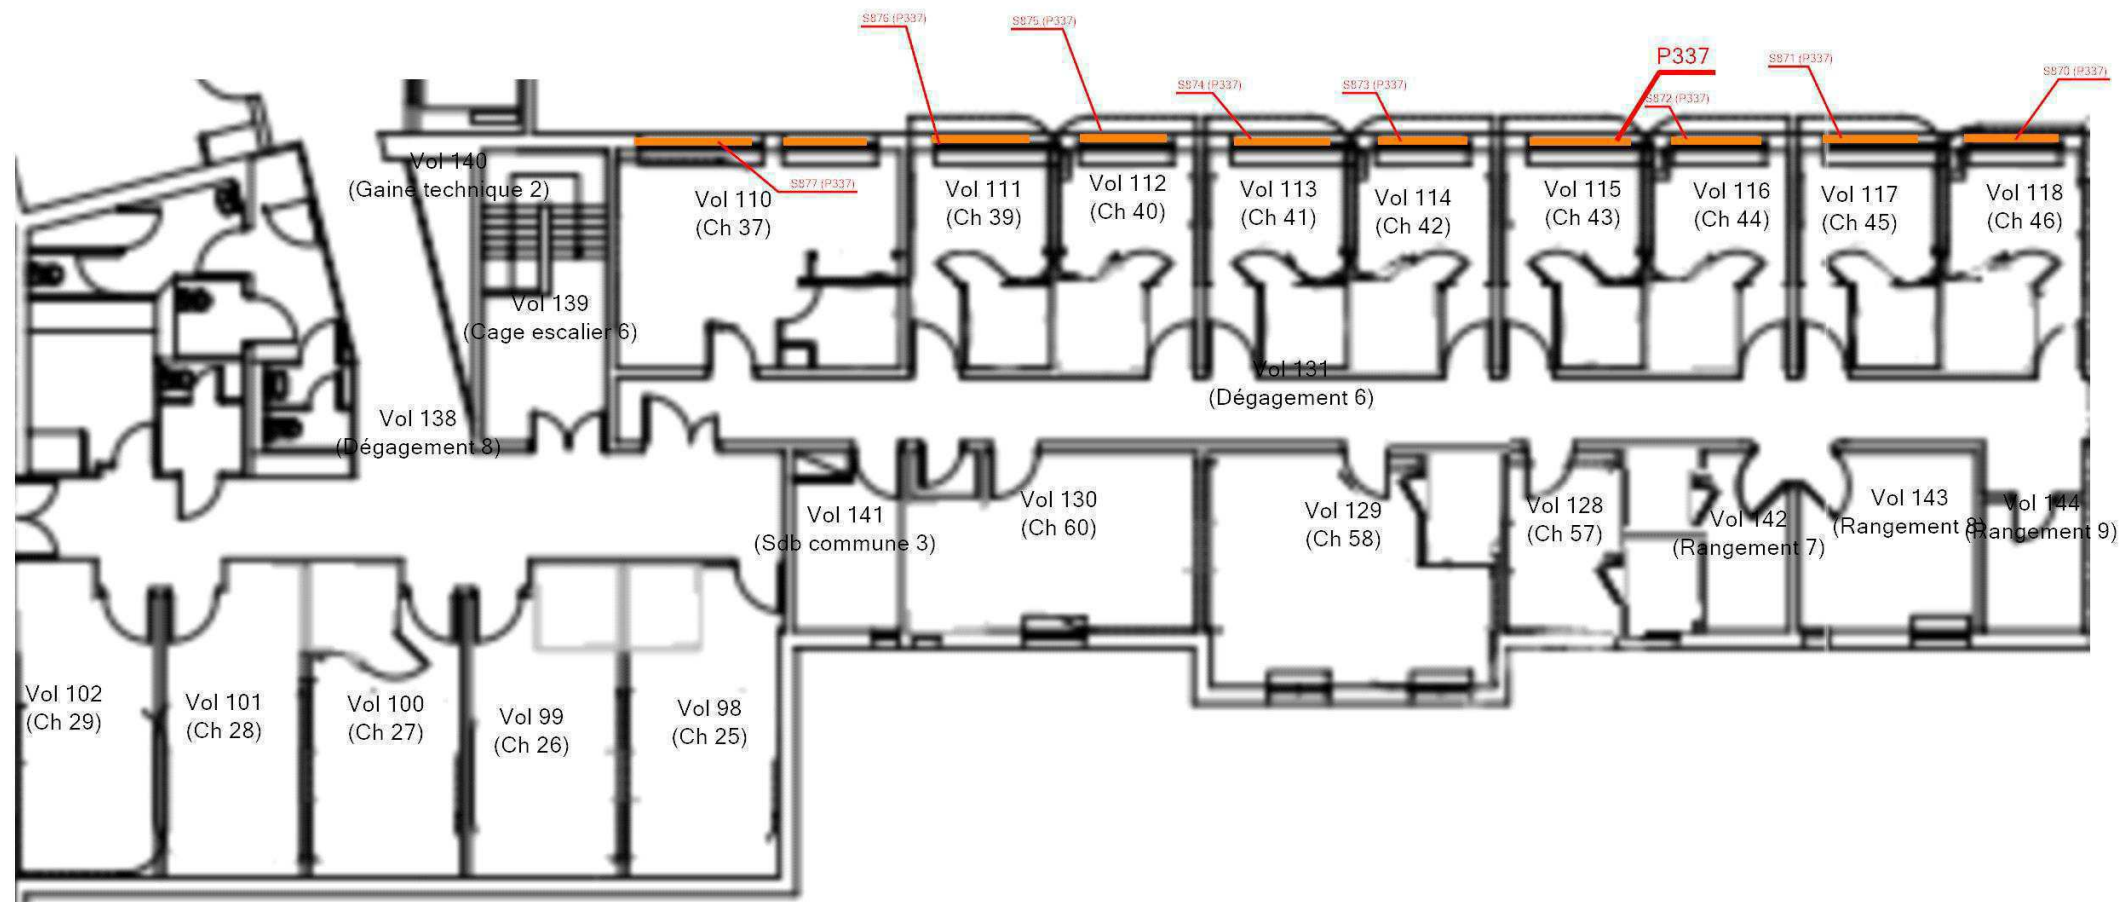
| | P337 : Mastic vitrier |

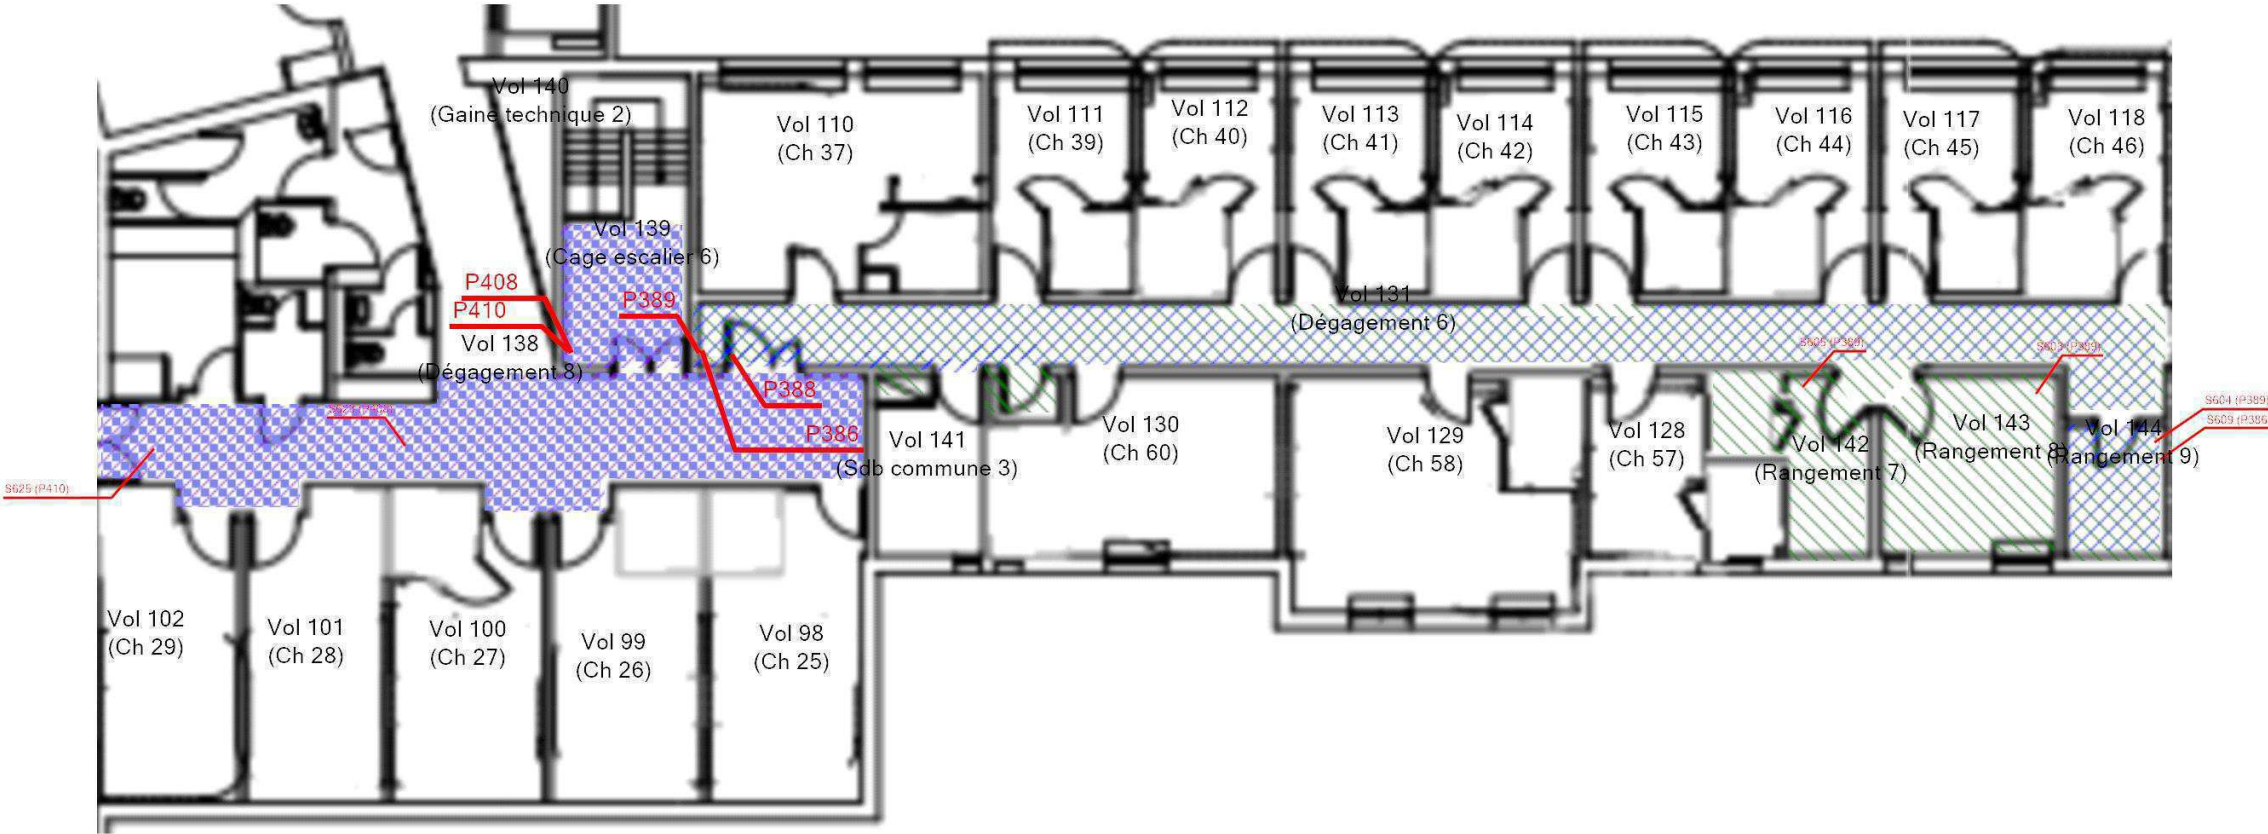
P388 : Matériau de type colle  
(jaune) ; matériau de type colle  
bitumineux (noir)
