# Le Rapport Officiel de Diagnostic

## Fiche récapitulative extraite du Dossier Technique Amiante

## Rapport de mission de repérage des matériaux et produits contenant de l'amiante à intégrer au dossier technique «amiante»

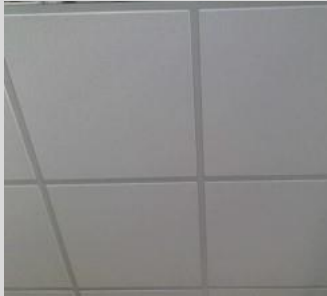
| Pièce ou local (Zone homogène) | Composant de la construction | Description et repérage | DTA |
|---|---|---|---|
| Etage 1 - Pièce 81<br>(Zone Homogène n°75) | Faux plafond [-] | <p>faux plafond de 2005<br/>voir repère: R018</p> | |
