## Dossier de diagnostics techniques

Rapport de mission de repérage des matériaux et produits contenant de l'amiante avant démolition

Référence AMIDEMOL-E5446314-2401 16 septembre 2024

| Nom | DÉPENDANCE PALAIS DE JUSTICE |

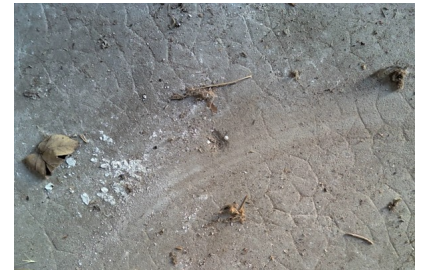
Prélèvement P001  
Pièce RDC - Dépôt  
Localisation Sol  
Matériaux Béton  
Date 28 août 2024  
Résultat Absence d'amiante  
Commentaire

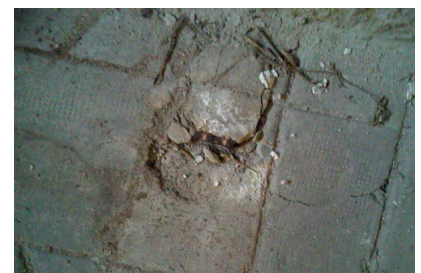
Prélèvement P002  
Pièce RDC - Arrière Dépôt  
Localisation Sol  
Matériaux Béton  
Date 28 août 2024  
Résultat Absence d'amiante  
Commentaire

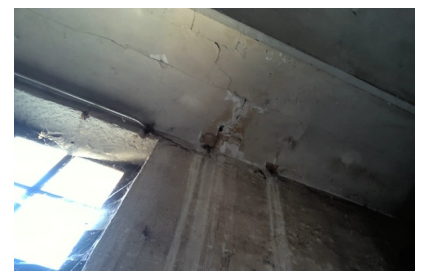
Prélèvement P003  
Pièce RDC - Dépôt  
Localisation Plafond  
Matériaux Béton, Peinture, Plâtre  
Date 28 août 2024  
Résultat Absence d'amiante  
Commentaire

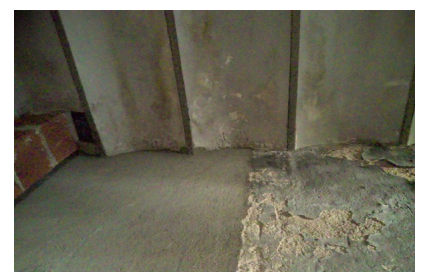
Prélèvement P004  
Pièce RDC - Arrière Dépôt  
Localisation Plafond  
Matériaux Béton, Peinture, Plâtre  
Date 28 août 2024  
Résultat Absence d'amiante  
Commentaire

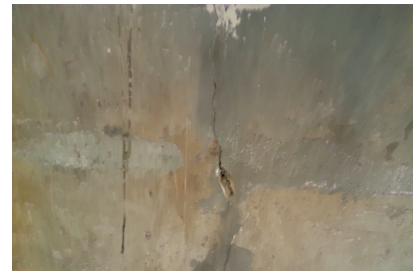
Prélèvement P005  
Pièce RDC - Dépôt  
Localisation Tous les murs  
Matériaux Béton, Peinture, Plâtre  
Date 28 août 2024  
Résultat Absence d'amiante  
Commentaire

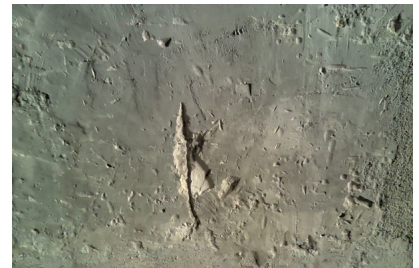
Prélèvement P006  
Pièce RDC - Arrière Dépôt  
Localisation Tous les murs  
Matériaux Béton, Peinture, Plâtre  
Date 28 août 2024  
Résultat Absence d'amiante  
Commentaire

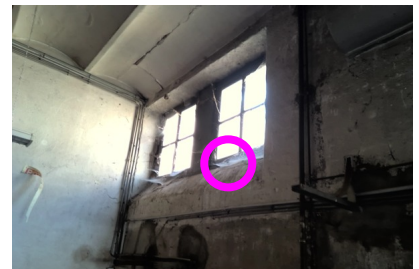
Prélèvement P007  
Pièce RDC - Dépôt  
Localisation Fenêtre 1  
Matériaux Joints vitrage  
Date 28 août 2024  
Résultat Absence d'amiante  
Commentaire

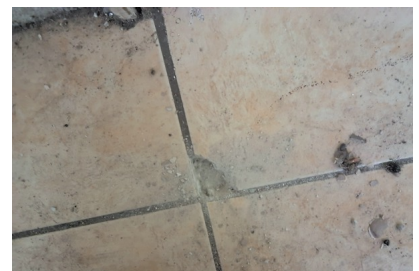
Prélèvement P008  
Pièce RDC - Bureau  
Localisation Sol  
Matériaux Béton, Carrelage +colle  
Date 28 août 2024  
Résultat Absence d'amiante  
Commentaire

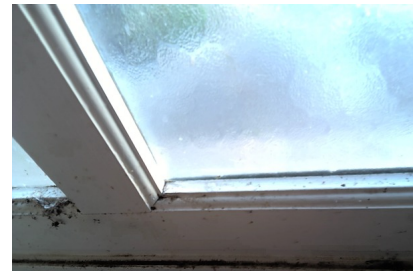
Prélèvement P009  
Pièce RDC - Bureau  
Localisation Fenêtre  
Matériaux Joints vitrage  
Date 28 août 2024  
Résultat Absence d'amiante  
Commentaire

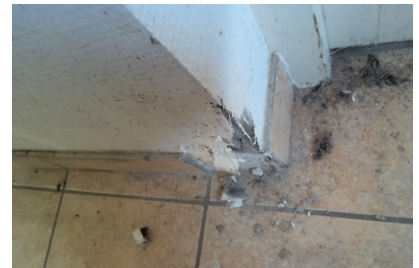
Prélèvement P010  
Pièce RDC - Bureau  
Localisation Tous les murs  
Matériaux Béton, Peinture, Plâtre, Toile de verre  
Date 28 août 2024  
Résultat Absence d'amiante  
Commentaire

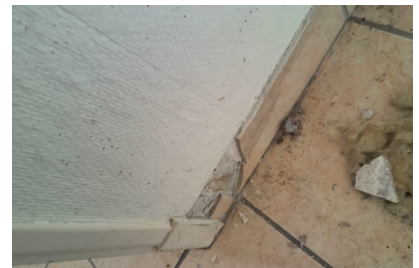
Prélèvement P011  
Pièce RDC - Bureau  
Localisation Tous les murs  
Matériaux Plinthe +colle 10,59 ml  
Date 28 août 2024  
Résultat Absence d'amiante  
Commentaire

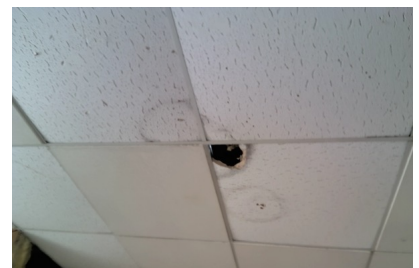
Prélèvement P012  
Pièce RDC - Pièce principale  
Localisation Plafond  
Matériaux Isolants posés dans le plénum au-dessus du panneau de faux plafond, Panneaux et plaques  
Date 28 août 2024  
Résultat Absence d'amiante  
Commentaire

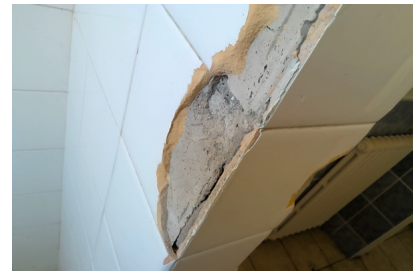
Prélèvement P017  
Pièce RDC - Salle d'eau 1  
Localisation muret séparation douche  
Matériaux Béton, Faïence +colle  
Date 28 août 2024  
Résultat Absence d'amiante  
Commentaire

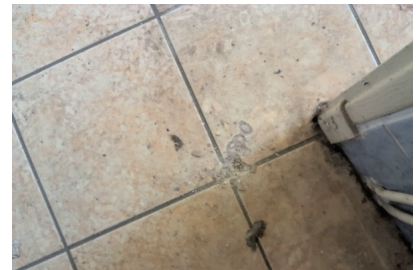
Prélèvement P018  
Pièce RDC - Sanitaires  
Localisation Sol  
Matériaux Béton, Carrelage +colle  
Date 28 août 2024  
Résultat Absence d'amiante  
Commentaire

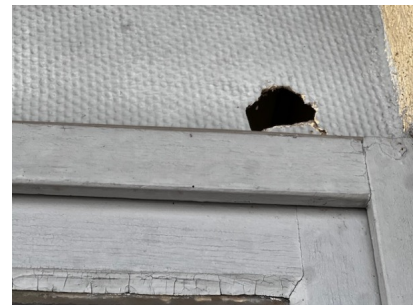
| Localisation | Élément | Matériaux ou produits | Critère de décision | Photo | Estimation quantité |
|---|---|---|---|---|---|
| RDC > Salle d'eau 2 | PLAQUE DESSUS FENETRE | Plaques | Résultat d'analyse | | |

Prélèvement P019  
Pièce RDC - Salle d'eau 2  
Localisation PLAQUE DESSUS FENETRE  
Matériaux Plaques  
Date 28 août 2024  
Résultat Présence d'amiante  
Commentaire

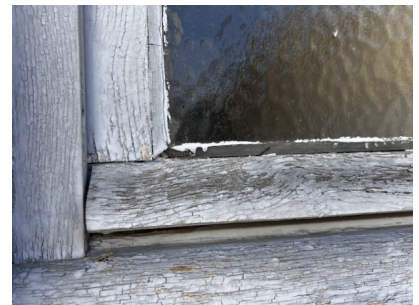
Prélèvement P020  
Pièce RDC - WC  
Localisation Fenêtre  
Matériaux Joints vitrage  
Date 28 août 2024  
Résultat Absence d'amiante  
Commentaire

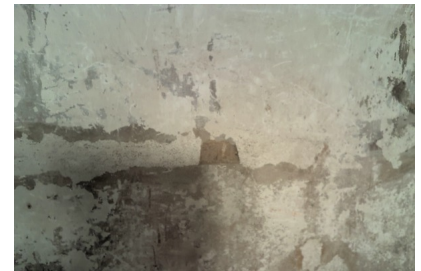
Prélèvement P021  
Pièce RDC - Dépôt  
Localisation Tous les murs  
Matériaux Béton, Peinture, Plâtre  
Date 28 août 2024  
Résultat Absence d'amiante  
Commentaire

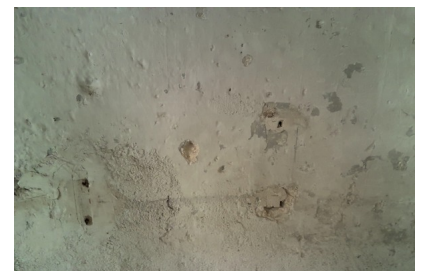
Prélèvement P022  
Pièce RDC - Dépôt  
Localisation Tous les murs  
Matériaux Béton, Peinture, Plâtre  
Date 28 août 2024  
Résultat Absence d'amiante  
Commentaire

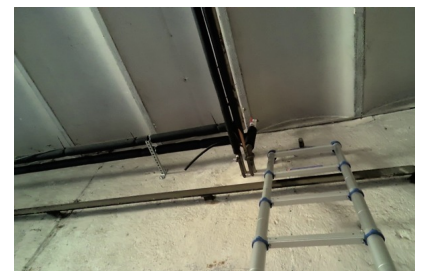
Prélèvement P023  
Pièce RDC - Dépôt  
Localisation Calorifugeage  
Matériaux Calorifuges (tresses, coquilles, matelas...)  
Date 28 août 2024  
Résultat Absence d'amiante  
Commentaire

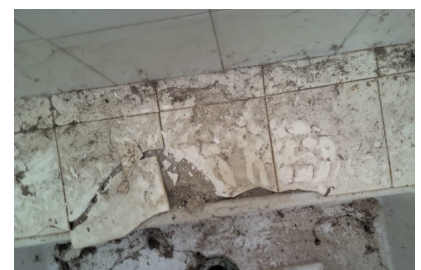
Prélèvement P025  
Pièce RDC - Salle d'eau 1  
Localisation Sol  
Matériaux Béton, Carrelage +colle  
Date 28 août 2024  
Résultat Absence d'amiante  
Commentaire

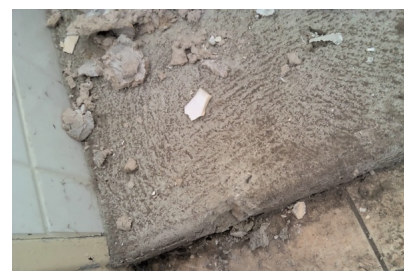
Prélèvement P026  
Pièce RDC - WC  
Localisation Sol  
Matériaux Béton  
Date 28 août 2024  
Résultat Absence d'amiante  
Commentaire

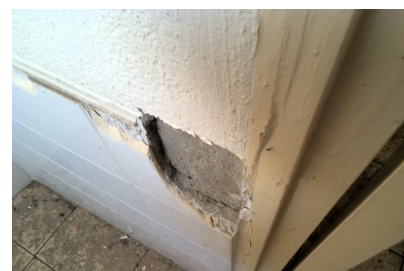
Prélèvement P027  
Pièce RDC - WC  
Localisation Tous les murs  
Matériaux Béton, Faïence +colle, Plâtre  
Date 28 août 2024  
Résultat Absence d'amiante  
Commentaire

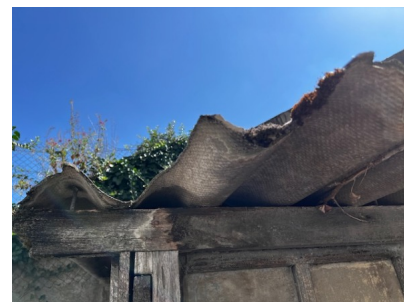
| Localisation | Élément | Matériaux ou produits | Critère de décision | Photo | Estimation quantité |
|---|---|---|---|---|---|
| RDC > Cabane extérieur | Plafond | Plaques en fibre-ciment (y compris plaques "sous tuiles") | Résultat d'analyse | | |

Prélèvement P033  
Pièce RDC - Cabane extérieur  
Localisation Plafond  
Matériaux Plaques en fibre-ciment (y compris plaques "sous tuiles")  
Date 28 août 2024  
Résultat Présence d'amiante  
Commentaire

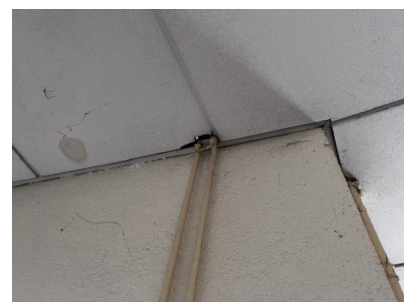
Prélèvement P037  
Pièce RDC - Sanitaires  
Localisation Plafond  
Matériaux Isolants posés dans le plénum au-dessus du panneau de faux plafond, Panneaux et plaques  
Date 28 août 2024  
Résultat Absence d'amiante  
Commentaire

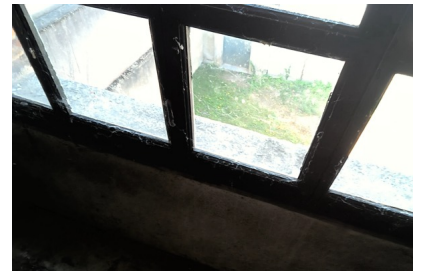
Prélèvement P024  
Pièce Étage 1 - Local  
Localisation Fenêtre 1  
Matériaux Joints vitrage  
Date 28 août 2024  
Résultat Absence d'amiante  
Commentaire

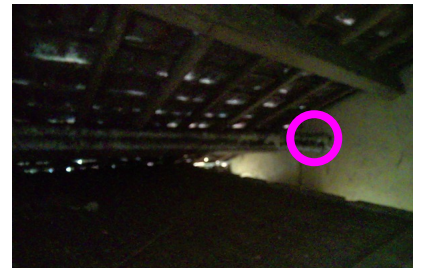
Prélèvement P028  
Pièce Étage 1 - Plafond bureau rdc  
Localisation Calorifugeages  
Matériaux Calorifuges (tresses, coquilles, matelas...)  
Date 28 août 2024  
Résultat Absence d'amiante  
Commentaire

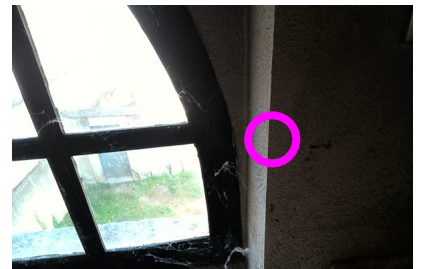
Prélèvement P029  
Pièce Étage 1 - Local  
Localisation Tous les murs  
Matériaux Béton, Peinture, Plâtre  
Date 28 août 2024  
Résultat Absence d'amiante  
Commentaire

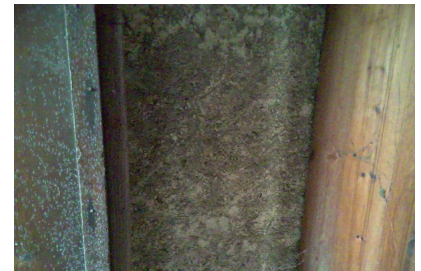
Prélèvement P031  
Pièce Étage 1 - Dégagement  
Localisation Tous les murs  
Matériaux  
Date 28 août 2024  
Résultat Absence d'amiante  
Commentaire

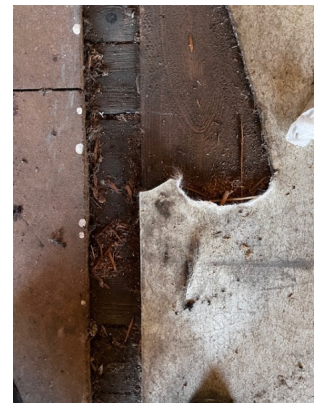
Prélèvement P032  
Pièce Étage 1 - Local  
Localisation Sol  
Matériaux Sol PVC + colle  
Date 28 août 2024  
Résultat Absence d'amiante  
Commentaire

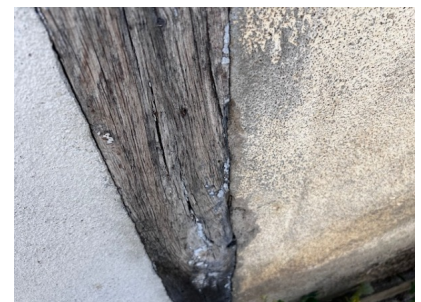
Prélèvement P034  
Pièce EXTERIEUR FACADE - Facade  
Localisation Tous les murs  
Matériaux Béton, Crépis  
Date 28 août 2024  
Résultat Absence d'amiante  
Commentaire

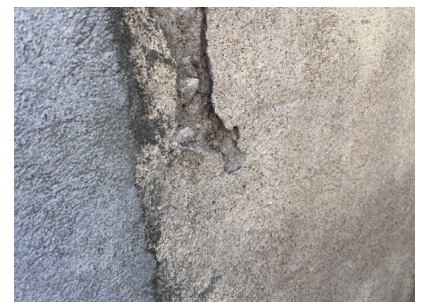
Prélèvement P035  
Pièce EXTERIEUR FACADE - Facade  
Localisation Tous les murs  
Matériaux Béton, Crépis  
Date 28 août 2024  
Résultat Absence d'amiante  
Commentaire

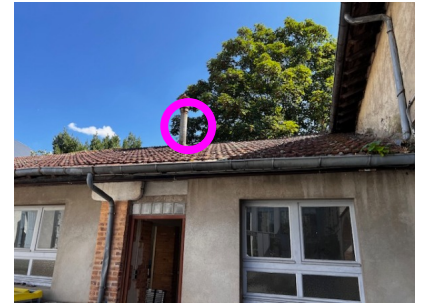
| Localisation | Élément | Matériaux ou produits | Critère de décision | Photo | Estimation quantité |
|---|---|---|---|---|---|
| EXTERIEUR FACADE > Facade | Plafond | Conduits en fibre-bitumes (conduits de drainage) | Résultat d'analyse | | |

Prélèvement P036  
Pièce EXTERIEUR FACADE - Facade  
Localisation Plafond  
Matériaux Conduits en fibre-bitumes (conduits de drainage)  
Date 28 août 2024  
Résultat Présence d'amiante  
Commentaire
