# DIAGNOSTIC

## ÉTANCHÉITÉ Université de Nantes Campus LOMBARDERIE

IND 1 DU 20 SEPTEMBRE 2018

#### UNIVERSITE DE NANTES CAMPUS LOMBARDERIE

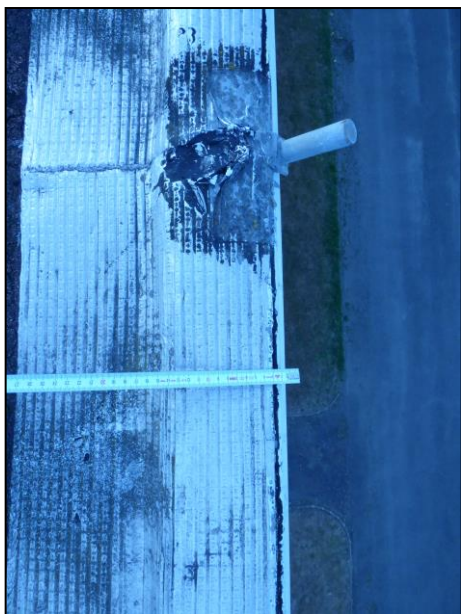
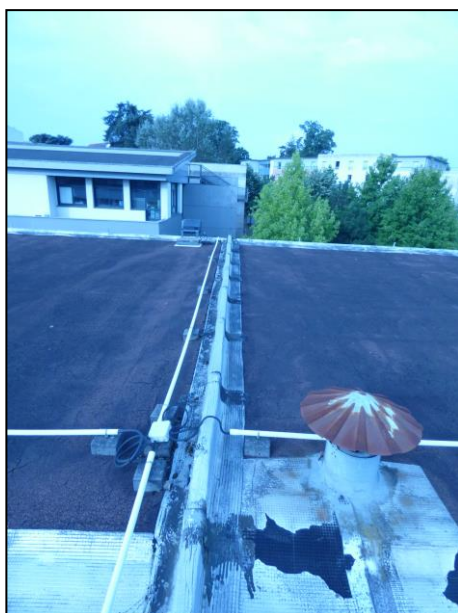
Aperçu des acrotères périphériques des toitures terrasses revêtus d'une membrane bitumineuse autoprotégée par une feuille d'aluminium, appliquée jusqu'à l'arête extérieure.

Des potelets de garde-corps ayant servis probablement à la protection collective lors de la réalisation des toitures sont restés ancrés sur les acrotères.

Que ce soit sur les acrotères ou bien les joints de dilatation, la membrane d'étanchéité laisse apparaître un état de vétusté avancé.

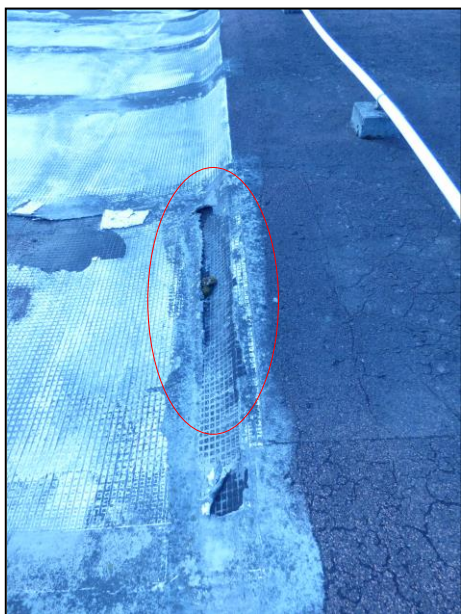
Aperçu des naissances cylindriques observées dans les noues constituant les récepteurs d'eaux pluviales (Diamètre de 100mm x 2 unités par bassins).

Nous avons identifié les descentes d'eaux pluviales se trouvant dans des armoires techniques, celles-ci sont composées de tuyaux en fonte de 100 mm.

En ce qui concerne les noues, nous avons observé des zones ayant fait l'objet de réparations sommaires réalisées au moyen de résine bitumineuse.

Nous avons également constaté un décollement de la membrane au droit des jonctions de lés et une dégradation du matériau sur différentes zones.

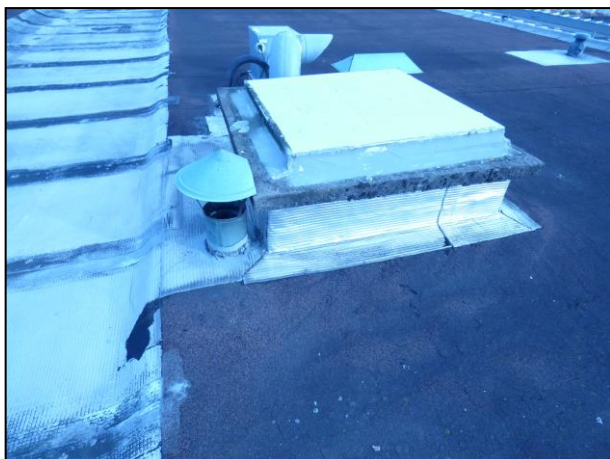
Ventilation de chute se trouvant trop près de l'émergence voisine, ce qui n'est pas conforme au DTU 43.1 (espace compris entre 25 cm et 100 cm).

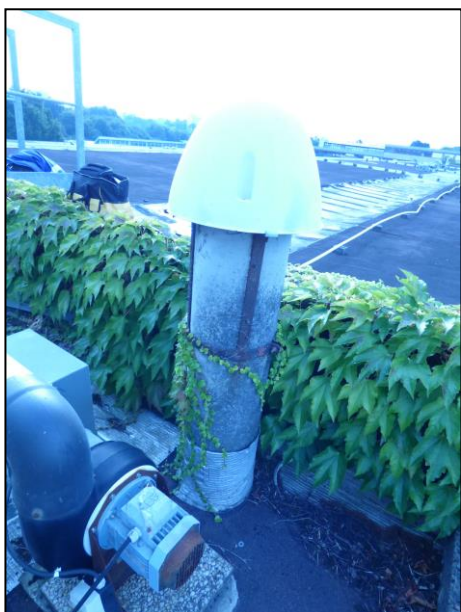
Ventilation de chute constituée d'un conduit en fibre ciment contenant probablement de l'amiante.

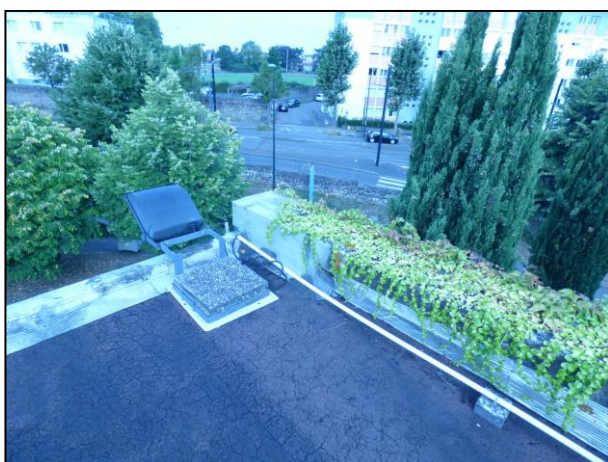
Aperçu des projecteurs autolestés par des dalles de béton gravillonnées.

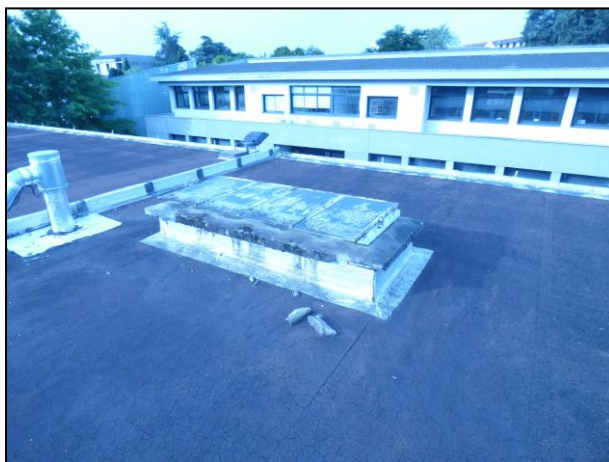
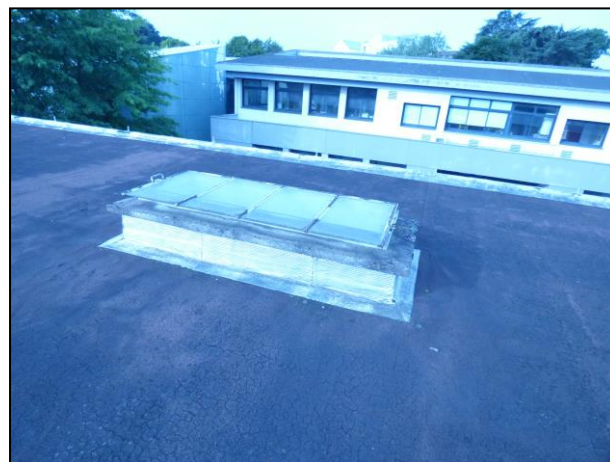
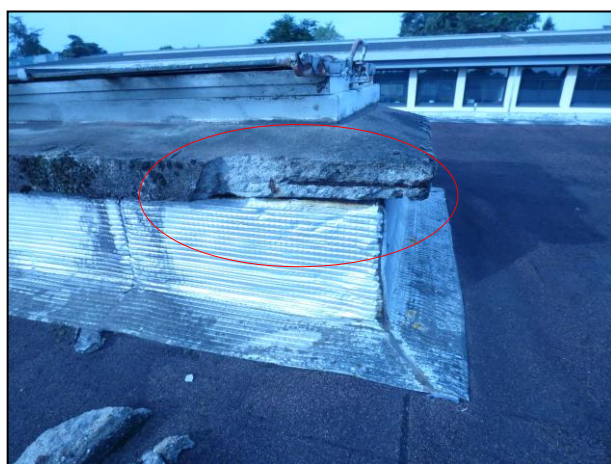
Aperçu des verrières traditionnelles reposant sur un édicule en béton.

Celles-ci sont globalement en mauvais état.

Nous avons également observé une détérioration du couronnement en béton constituant l'édicule.

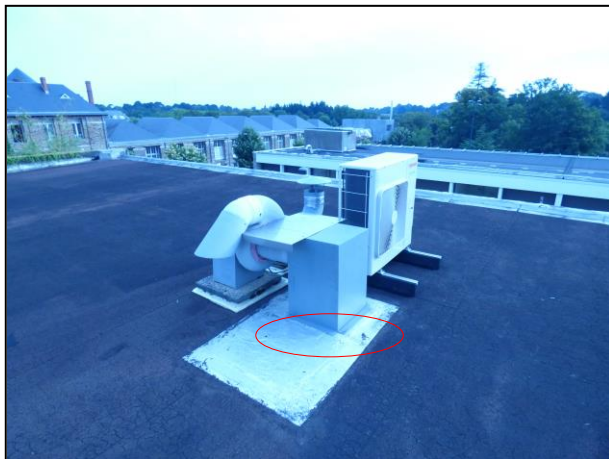
Aperçu des turbines d'extraction d'air.  
Le caisson de celle-ci repose directement sur le complexe d'étanchéité, ce qui n'est pas conforme aux normes et DTU de la série 40 et 68.

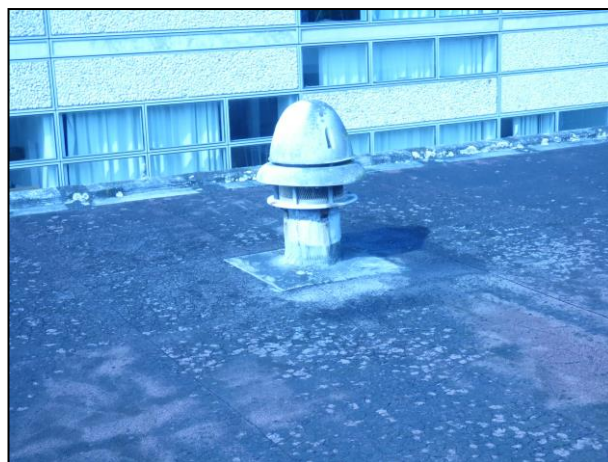
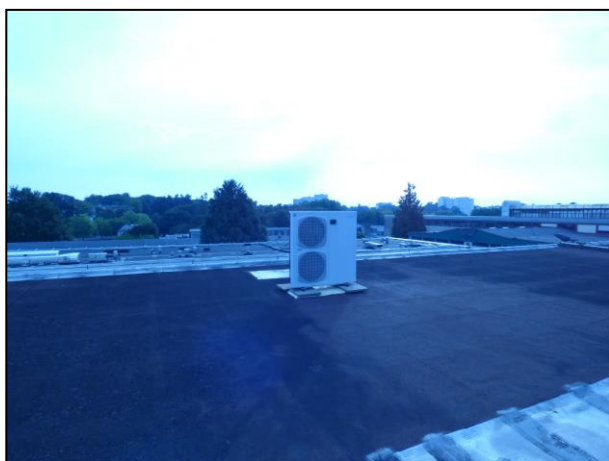
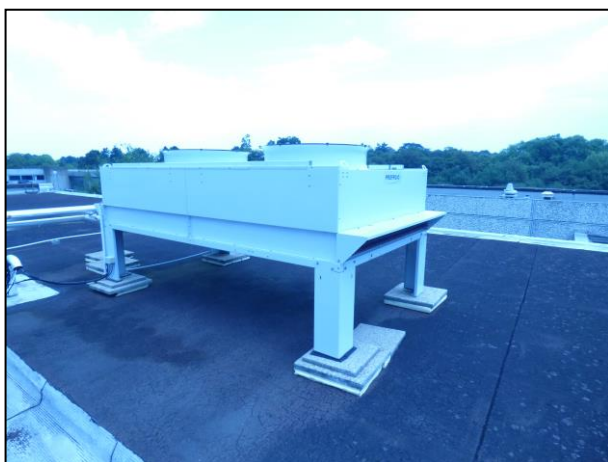
Les CTA sont installées sur des dalles en béton préfabriquées reposant sur un matériau de désolidarisation posé directement sur la membrane d'étanchéité, ce qui n'est pas conforme aux normes des DTU 43.1 et 68.3.

En effet, ces derniers ont une longueur d'encombrement supérieure à 1,20 m, ils auraient dû être mis en œuvre sur une structure de hauteur libre minimale de 0,80 m entre le revêtement de circulation des étanchéités et le bas de l'équipement.

Pour l'aéroréfrigérant, celui-ci aurait dû être posé également sur une structure d'accueil.

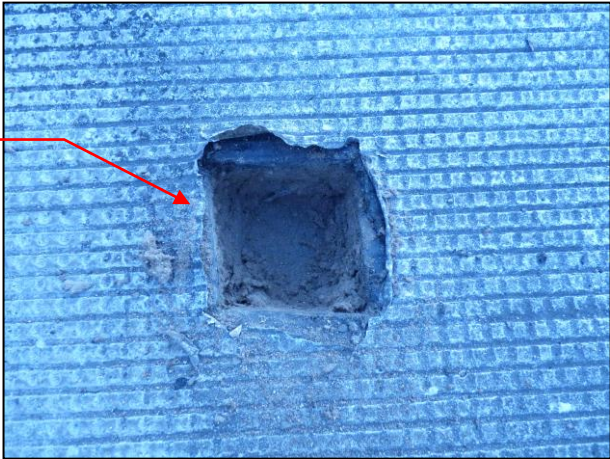
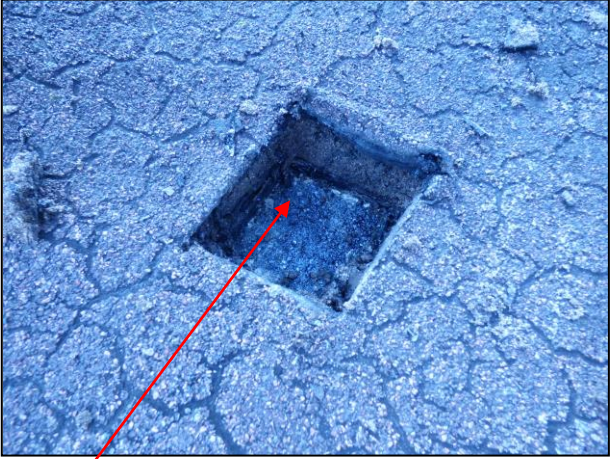
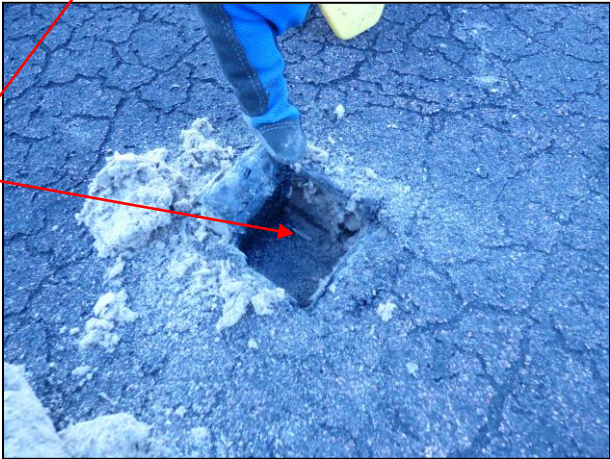
| INFORMATIONS SUR LES COMPLEXES D'ETANCHEITE | |
|---|---|
| Résultats | <div>S1 : Vétuste et sec<br/>S2 : Complexe récent et sec<br/>S3 : Vétuste et mouillé<br/>S4 : Vétuste et mouillé<br/>S5 : Vétuste et mouillé</div> |

Nota : Bâtiment 3 ; travaux urgents sur bassin correspondant au sondage S4 (présence d'eau).

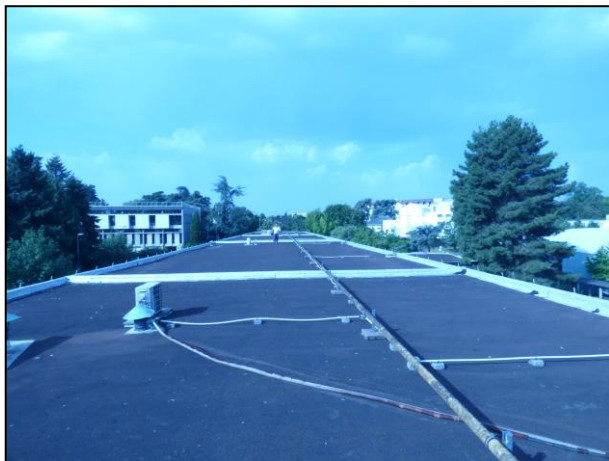
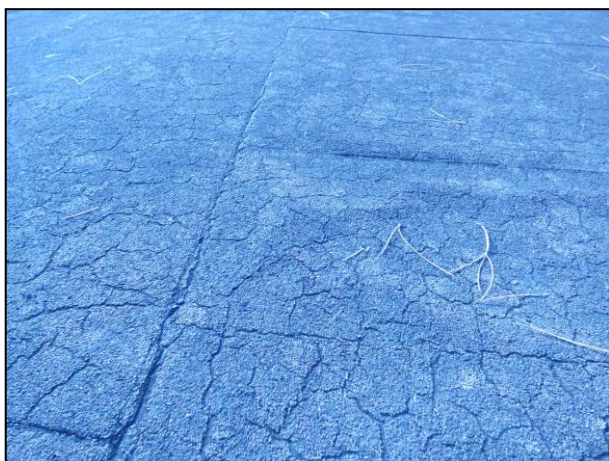
Aperçu des surfaces courantes des toitures terrasses composées d'une membrane bitumineuse autoprotégée par granulats minéraux.

La membrane d'étanchéité des surfaces courantes présente d'une manière générale un ravinement de l'autoprotection minérale et un faïençage significatif. (**Craquelures, gonfles**)

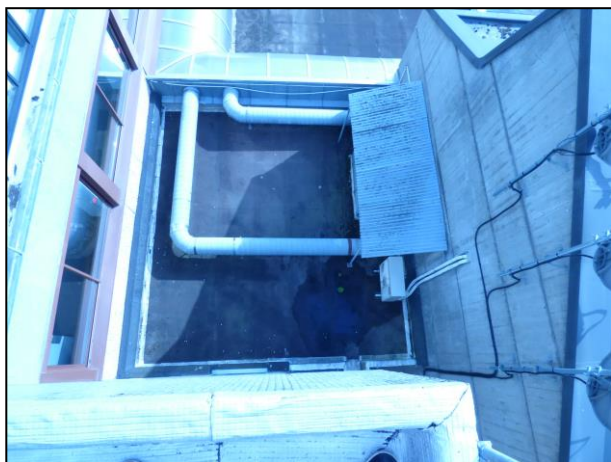
Aperçu des surfaces courantes d'une toiture terrasse composée d'une membrane bitumineuse autoprotégée par granulats minéraux, située en contrebas du bâtiment.

Sur cette terrasse, nous avons observé des végétaux ayant perforés le complexe d'étanchéité.

Le sondage a révélé la présence d'eau au sein du complexe.

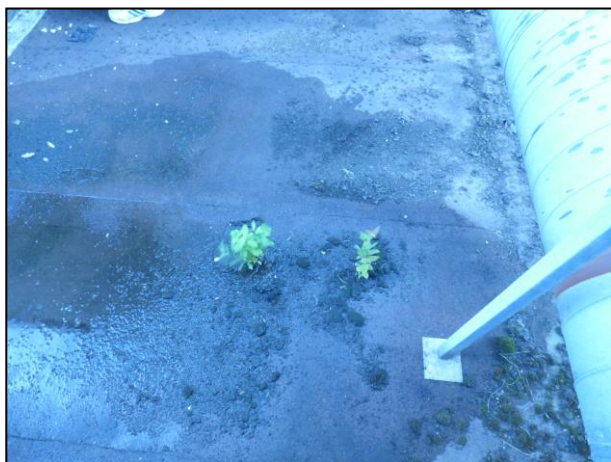
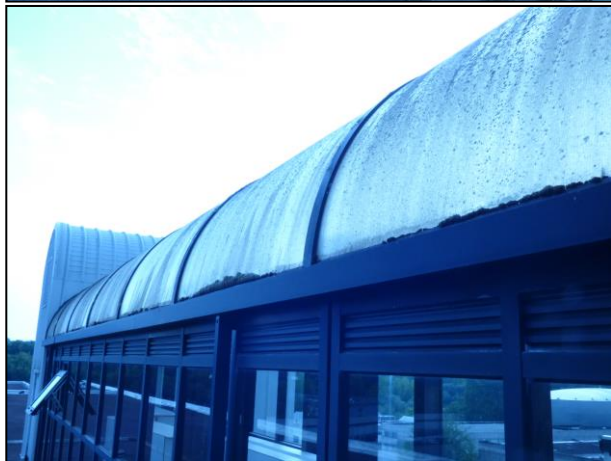
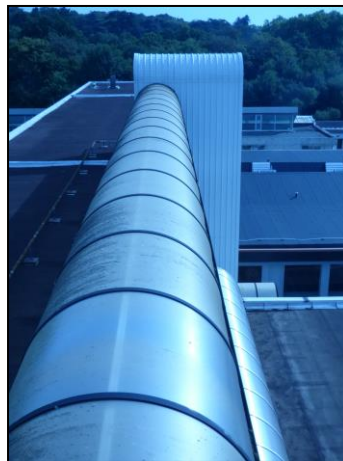
Aperçu d'un sas de circulation composé d'une toiture en plaque de polycarbonate alvéolaire cintrée.

Nous avons observé la présence abondante de mousse au droit des obturateurs des plaques, pouvant engendrer des points infiltrants ponctuels.

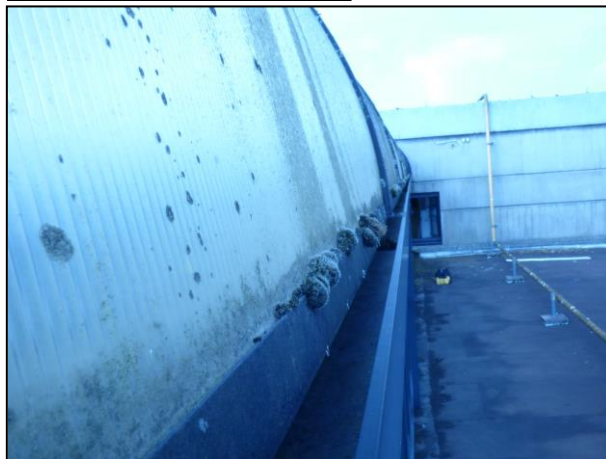
Absence de protection en tête du relevé appliqué contre le mur en élévation.

Tout relevé d'étanchéité doit comporter une protection en tête.

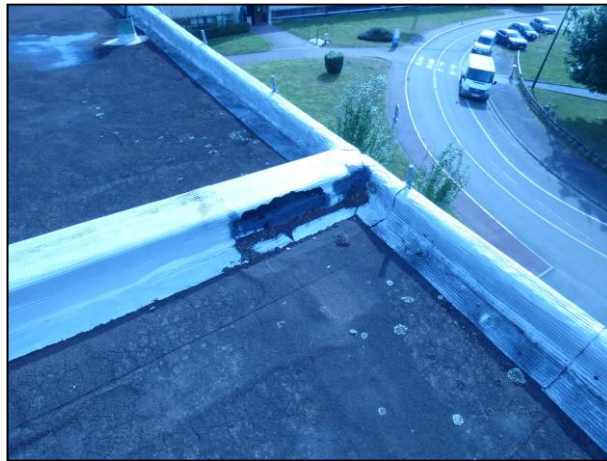
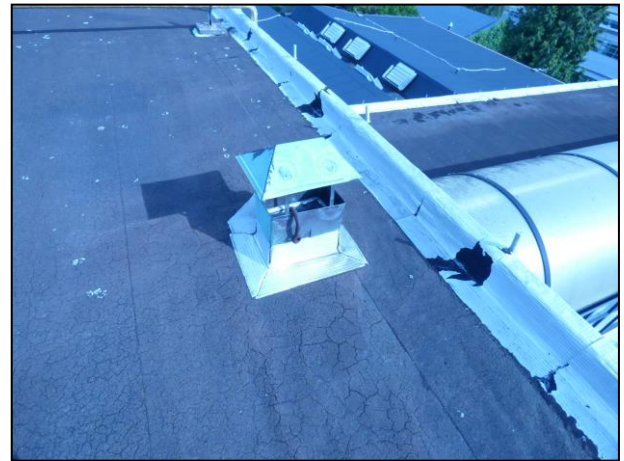
Que ce soit sur les acrotères ou bien sur les joints de dilatation, nous observons un délardement de la feuille en aluminium constituant la protection mécanique des relevés d'étanchéité.

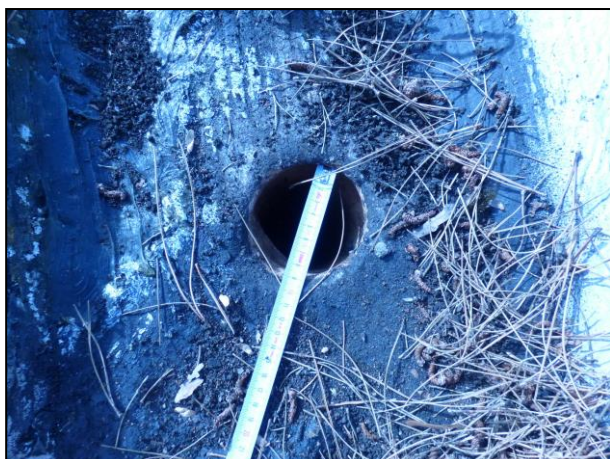
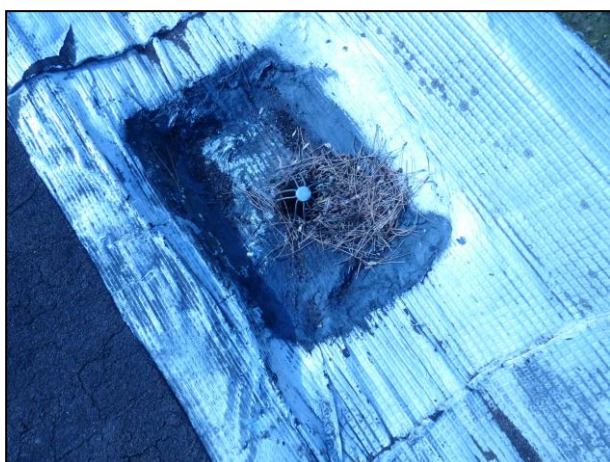
Aperçu des naissances cylindriques observées dans les noues constituant les récepteurs d'eaux pluviales (Diamètre de 90 mm x 1 unité par noue). (Bat Amphi)

Aperçu des naissances cylindriques observées en périphérie des acrotères (Diamètre de 90 mm et 80 mm selon localisation x 4 unités par bassins).

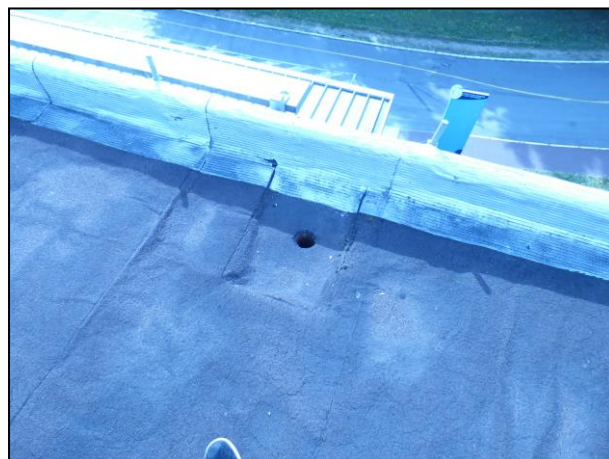
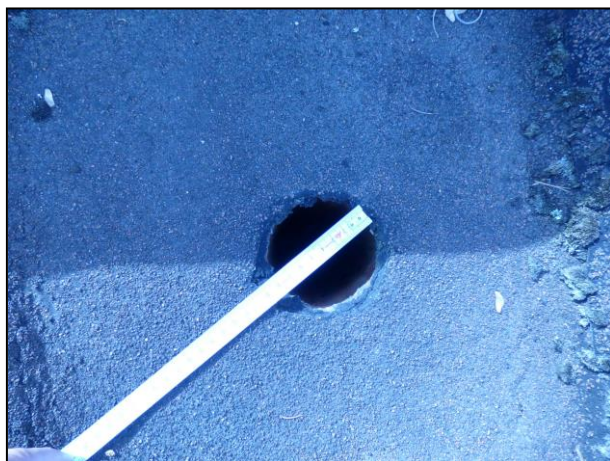
Aperçu du chéneau récoltant en partie les eaux pluviales des toitures terrasses ainsi que celles du sas.

Les EP passent sous la dalle du sas pour ressortir côté chéneau.

Le chéneau a été recouvert d'une membrane synthétique mise en œuvre sur l'ancienne étanchéité.

Néanmoins, la mise en œuvre de celle-ci a été réalisée de façon aléatoire et ne permet pas d'assurer une étanchéité optimale.

1: les profils métalliques permettant d'assurer l'étanchéité en rive du chéneau ont été mis en œuvre entre chaque potelet, ce qui génère des points potentiellement infiltrant.

Il aurait été judicieux de supprimer les potelets pour permettre la mise en œuvre d'un profil continu.

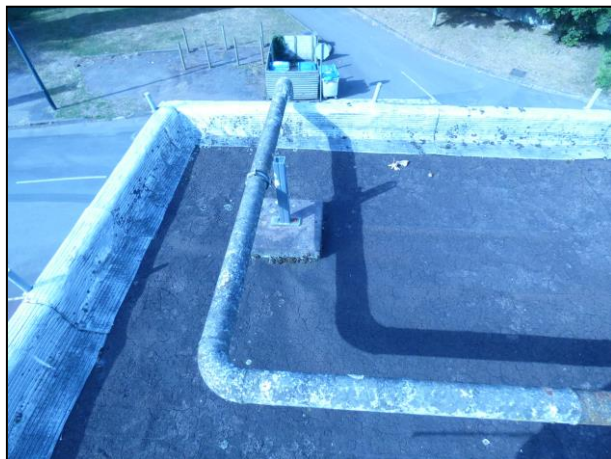
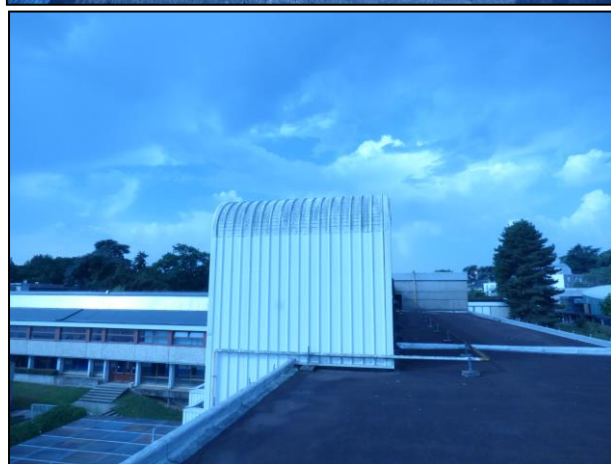
Aperçu de la conduite de gaz cheminant sur les toitures et reposant sur des supports posés sur un matériau résiliant.

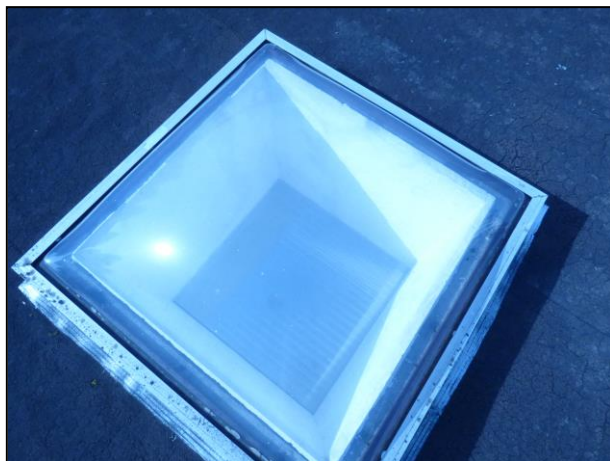
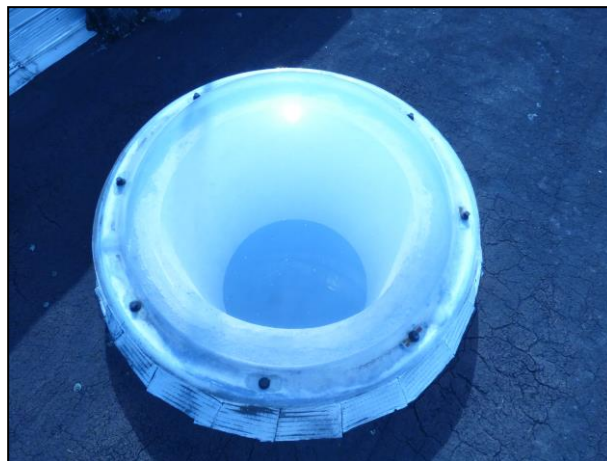
Type de lanterneaux composés de remplissage en plaques de polycarbonate.

Ces derniers ne sont plus conformes à la réglementation 1200 joules et sont dépourvus de grille antichute en partie trémie.

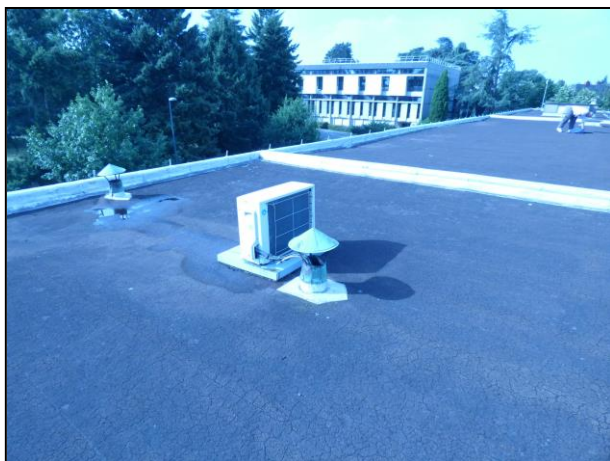
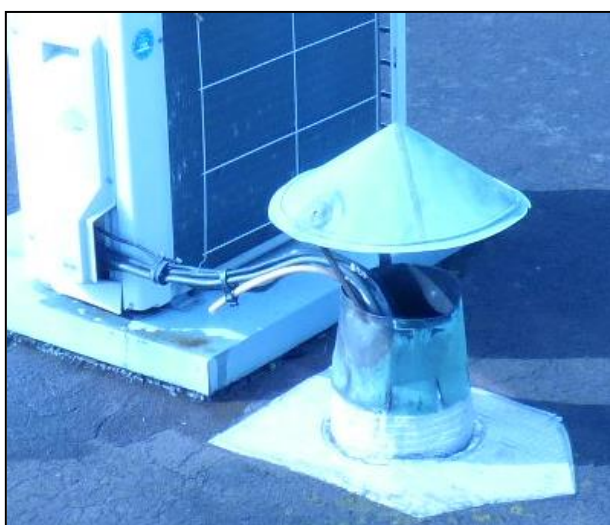
Aperçu de ventilations de chute dans lesquelles passent l'alimentation électrique des unités d'air conditionné.

Ces ouvrages ne sont pas destinés à cette utilisation, des crosses de passage de câble prévue à cet effet auraient dû être mises en œuvre.

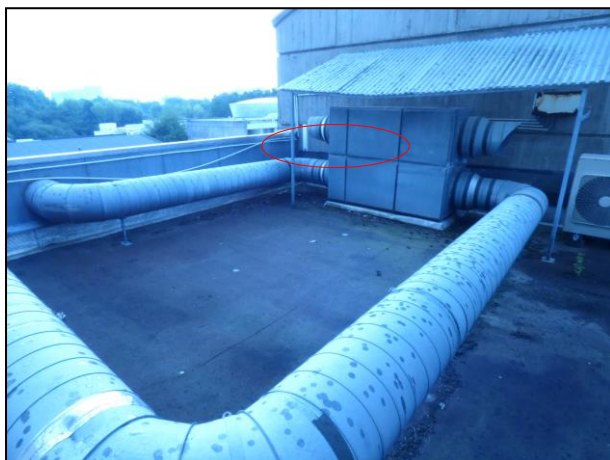
Les caissons sont installés sur une dalle en béton reposant directement sur la membrane d'étanchéité, ce qui n'est pas conforme aux normes des DTU 43.1 et 68.3.

En effet, ces derniers ont une longueur d'encombrement supérieure à 1,20 m, ils auraient dû être mis en œuvre sur une structure de hauteur libre minimale de 80 cm entre le revêtement de circulation des étanchéités et le bas de l'équipement.

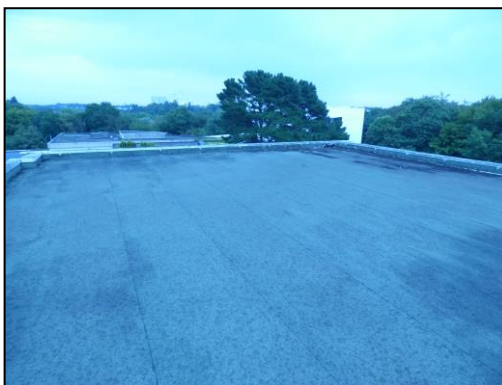
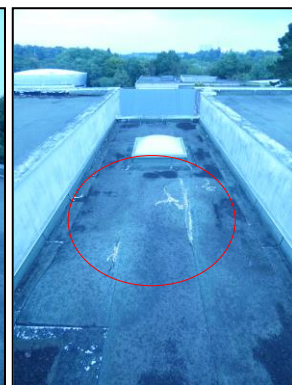
Aperçu des surfaces courantes des toitures terrasses composées d'une membrane bitumineuse autoprotégée par granulats minéraux.

La membrane d'étanchéité des surfaces courantes présente d'une manière générale, un ravinement généralisé de l'autoprotection minérale et un faïençage significatif. (**Craquelures, gonfles conséquents**).

Des réparations sur différentes zones de toiture ont été réalisées afin d'éradiquer les infiltrations provenant des craquelures causées par le gonflement du complexe, sans toutefois prouver son efficacité.

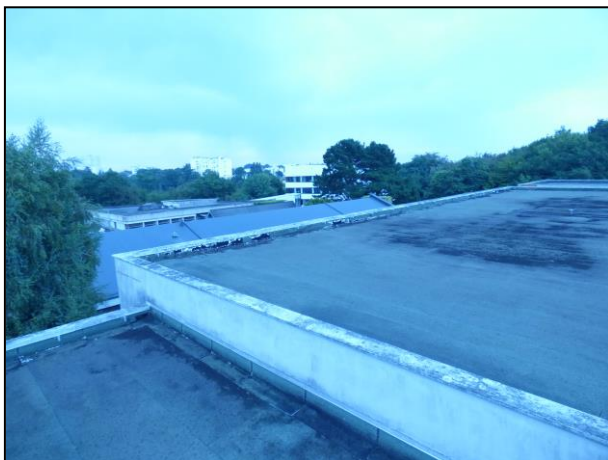
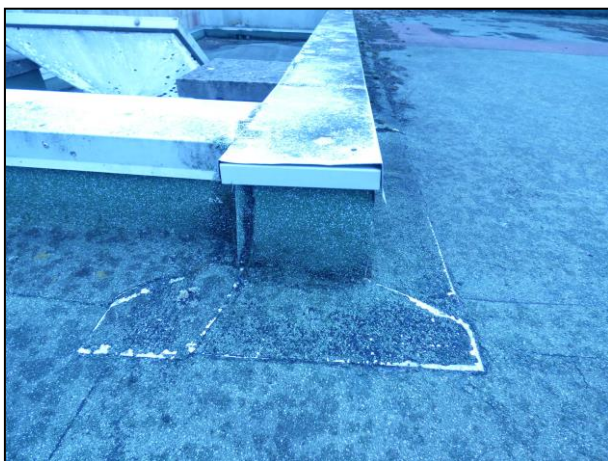
Aperçu des acrotères périphériques des toitures terrasses, revêtus d'une membrane bitumineuse autoprotégée par une feuille d'aluminium et recouvert en tête par des couvertines métalliques

Nous observons de manière générale un débardement de la protection en aluminium constituant les relevés d'étanchéité.

En ce qui concerne les couvertines, celles-ci sont vieillissantes et potentiellement infiltrantes sur des raccords ayant été réalisés de façon aléatoire.

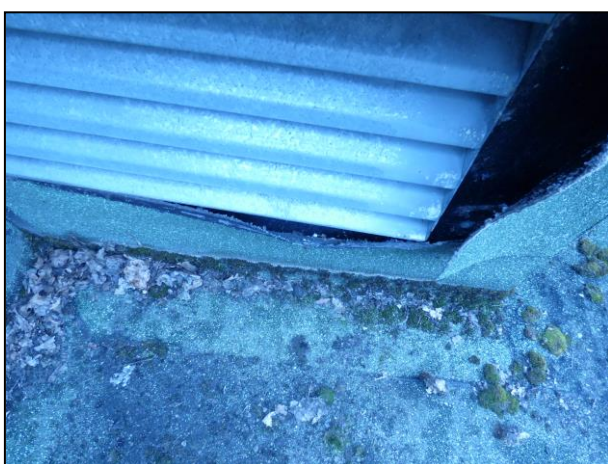
Décollement des relevés appliqués contre la souche, ce qui laisse le libre passage des eaux de pluie.

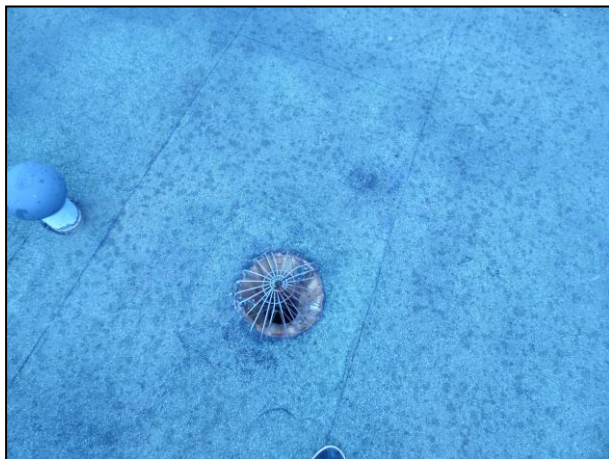
Aperçu des naissances cylindriques et tronconiques observées en surfaces courantes des toitures (Diamètre de 80 mm pour les EEP cylindriques et 260/110 mm pour les EEP tronconiques).

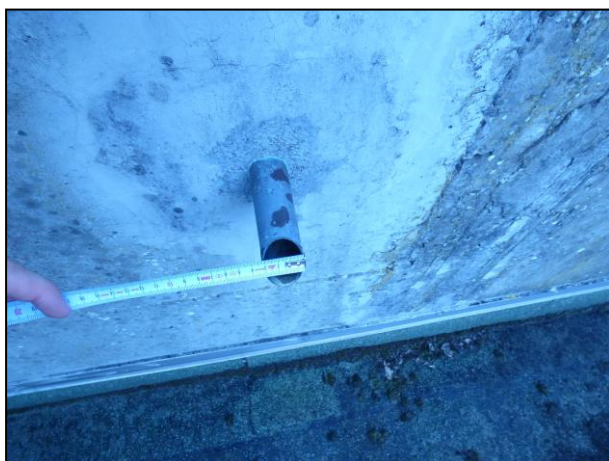
Aperçu de trop-plein ayant une section insuffisante, non réglementaire.

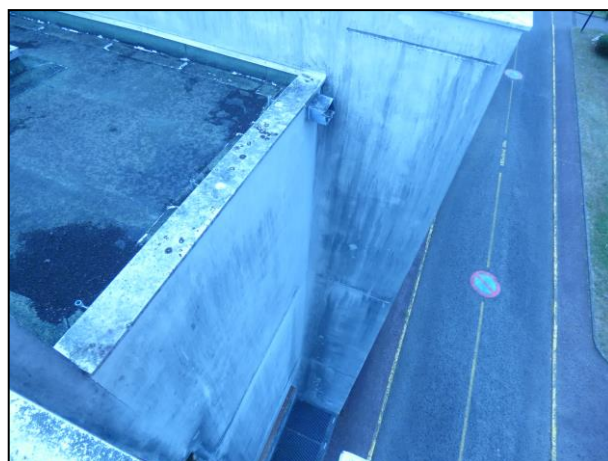
Aperçu de trop-plein rectangulaire, section conforme par rapport à la surface du bassin.

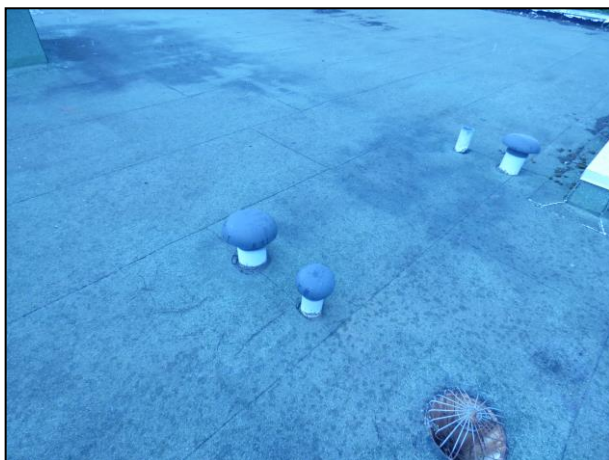
Aperçu des ventilations de chute présentes en toiture.

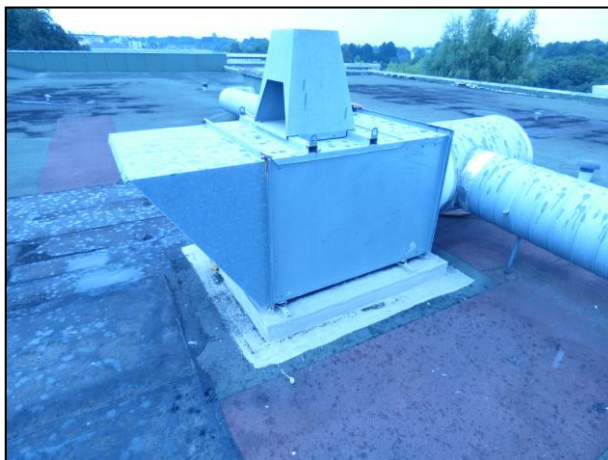
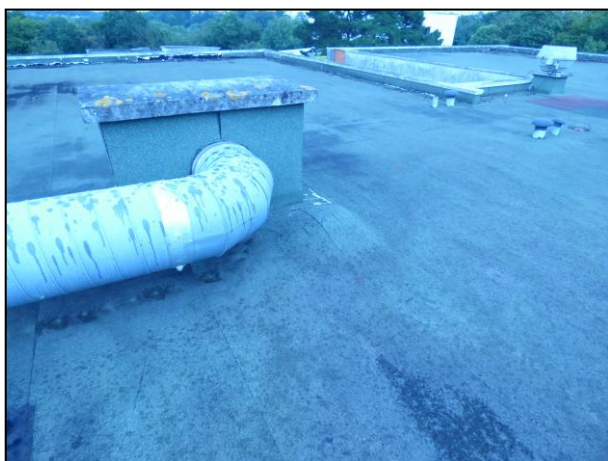
Le caisson est installé sur une dalle en béton reposant directement sur la membrane d'étanchéité, ce qui n'est pas conforme aux normes des DTU 43.1 et 68.3.

En effet, ce dernier a une longueur d'encombrement supérieure à 1,20 m, il aurait dû être mis en œuvre sur une structure de hauteur libre minimale de 0,80 m entre le revêtement de circulation des étanchéités et le bas de l'équipement.

Les trainasse doivent avoir également une hauteur libre minimale de 0,30 m entre le revêtement de circulation des étanchéités et le bas de l'équipement.

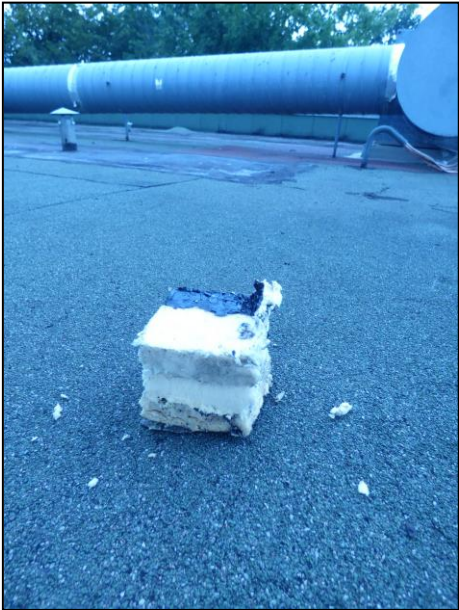
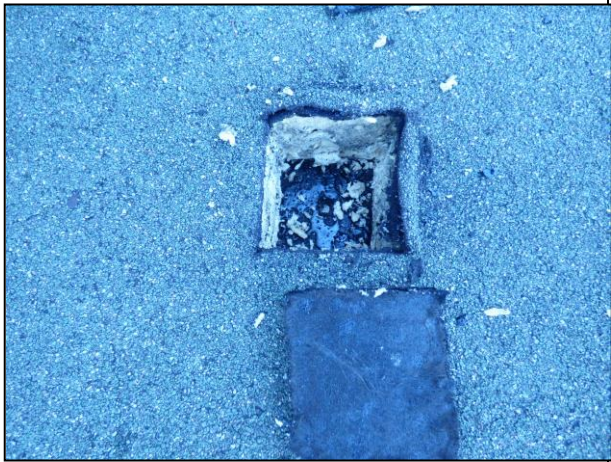
| INFORMATIONS SUR LES COMPLEXES D'ETANCHEITE | |
|---|---|
| Résultats | S1 : Vétuste et mouillé |
