## Pré Rapport de mission de repérage des matériaux et produits contenant de l'amiante avant réalisation de travaux dans un immeuble bâti

Numéro d'offre : **2135437- Toiture bâtiment 01**  
Numéro de contrat : **C23064546**  
Numéro de rapport (n° de tâche) : **T230093594**  
Date : **30/10/2023**

**Bâtiment 1**  
**NANTES UNIVERSITE FACULTE**  
**DES SCIENCES ET DES**  
**TECHNIQUES Bâtiment 1**  
**2 chemin De La Houssinière**  
**44332 NANTES CEDEX**

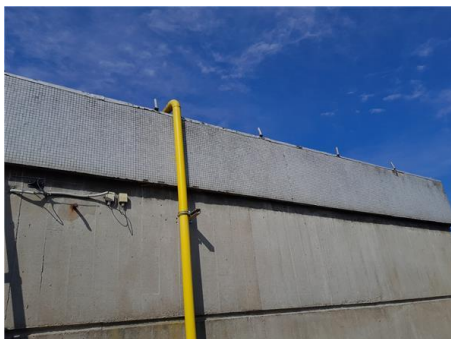
**ANNEXE FICHES D'IDENTIFICATION ET DE COTATION**
**PRELEVEMENT : P1**
**Emplacement**

| UNIVERSITE DE NANTES | T230093594 | Extérieur - Toiture |

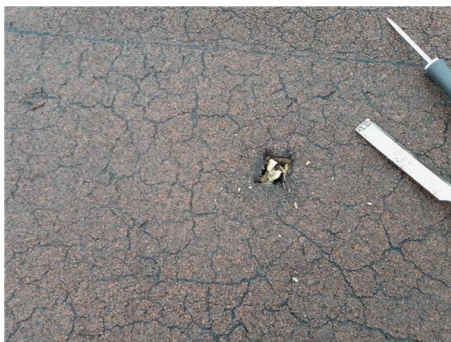
## PRELEVEMENT : E1

| Nom du client | Numéro de dossier | Partie d'ouvrage |
|---|---|---|
| UNIVERSITE DE NANTES | T230093594 | Extérieur - Toiture |

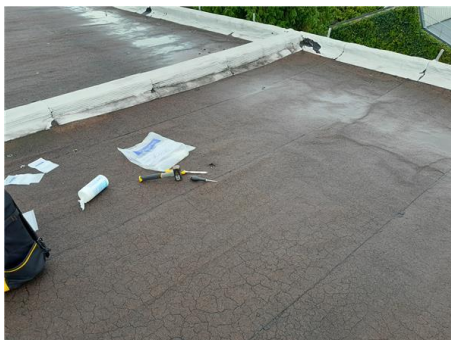
## PRELEVEMENT : E2

| Nom du client | Numéro de dossier | Partie d'ouvrage |
|---|---|---|
| UNIVERSITE DE NANTES | T230093594 | Extérieur - Toiture |

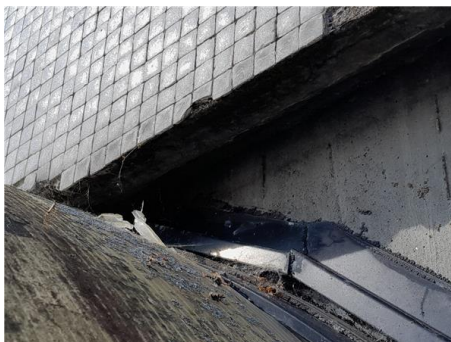
## PRELEVEMENT : P2

| Nom du client | Numéro de dossier | Partie d'ouvrage |
|---|---|---|
| UNIVERSITE DE NANTES | T230093594 | Extérieur - Patio toiture |

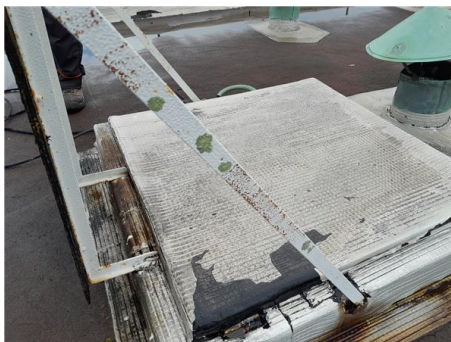
## PRELEVEMENT : E3

| Nom du client | Numéro de dossier | Partie d'ouvrage |
|---|---|---|
| UNIVERSITE DE NANTES | T230093594 | Extérieur - Toiture |

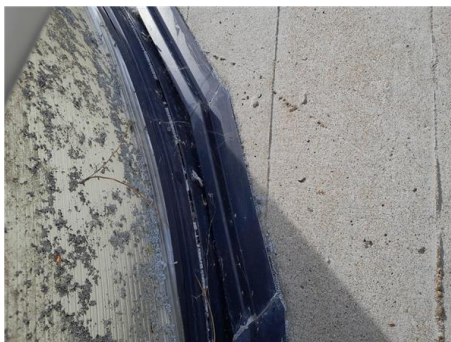
## PRELEVEMENT : P3

| Nom du client | Numéro de dossier | Partie d'ouvrage |
|---|---|---|
| UNIVERSITE DE NANTES | T230093594 | Extérieur - Patio toiture |

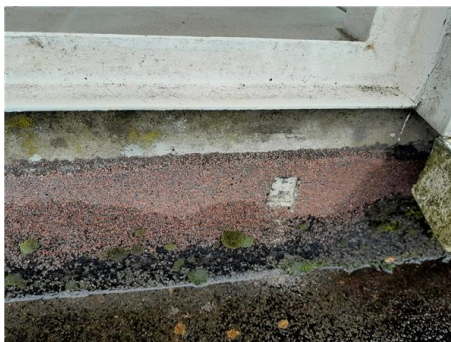
## PRELEVEMENT : E4

| Nom du client | Numéro de dossier | Partie d'ouvrage |
|---|---|---|
| UNIVERSITE DE NANTES | T230093594 | Extérieur - Toiture |

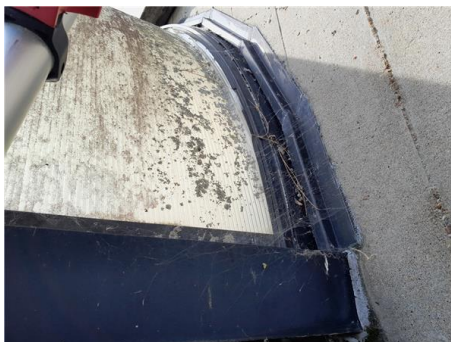
## PRELEVEMENT : P4

| Nom du client | Numéro de dossier | Partie d'ouvrage |
|---|---|---|
| UNIVERSITE DE NANTES | T230093594 | Extérieur - Patio toiture |

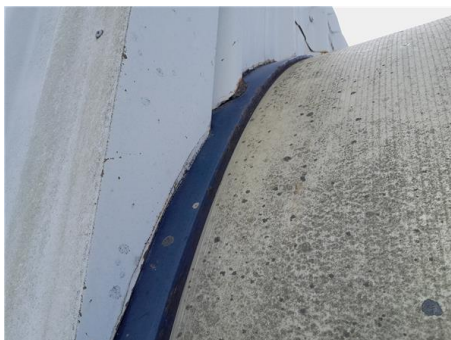
## PRELEVEMENT : P5

| Nom du client | Numéro de dossier | Partie d'ouvrage |
|---|---|---|
| UNIVERSITE DE NANTES | T230093594 | Extérieur - Patio toiture |

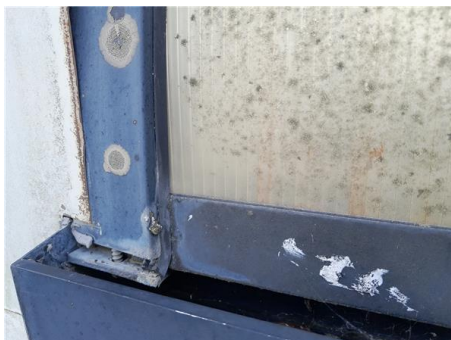
## PRELEVEMENT : P6

| Nom du client | Numéro de dossier | Partie d'ouvrage |
|---|---|---|
| UNIVERSITE DE NANTES | T230093594 | Extérieur - Patio toiture |

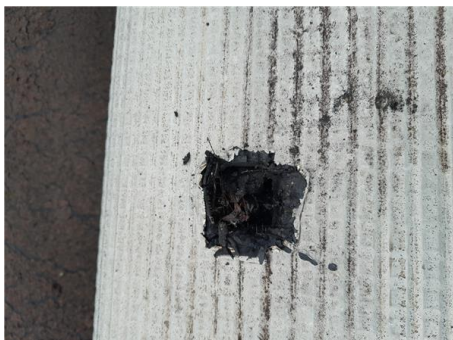
## PRELEVEMENT : E7

| Nom du client | Numéro de dossier | Partie d'ouvrage |
|---|---|---|
| UNIVERSITE DE NANTES | T230093594 | Extérieur - Toiture |

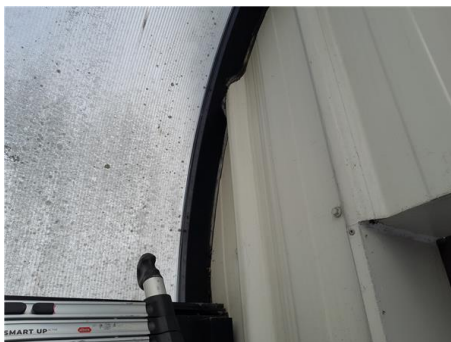
## PRELEVEMENT : P7

| Nom du client | Numéro de dossier | Partie d'ouvrage |
|---|---|---|
| UNIVERSITE DE NANTES | T230093594 | Extérieur - Patio toiture |

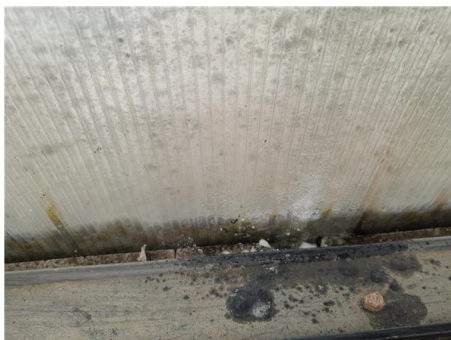
## PRELEVEMENT : P8

| Nom du client | Numéro de dossier | Partie d'ouvrage |
|---|---|---|
| UNIVERSITE DE NANTES | T230093594 | Extérieur - Patio toiture |

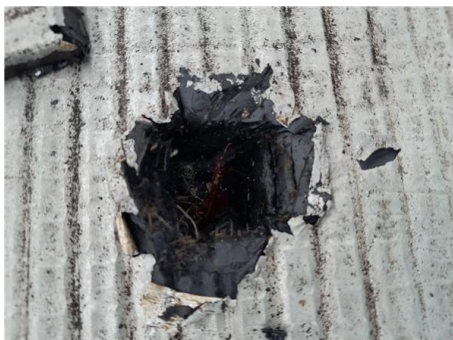
## PRELEVEMENT : E8

| Nom du client | Numéro de dossier | Partie d'ouvrage |
|---|---|---|
| UNIVERSITE DE NANTES | T230093594 | Extérieur - Toiture |

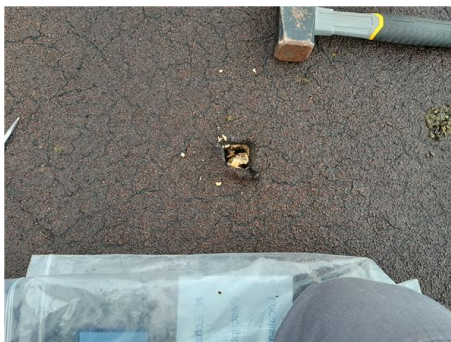
## PRELEVEMENT : E9

| Nom du client | Numéro de dossier | Partie d'ouvrage |
|---|---|---|
| UNIVERSITE DE NANTES | T230093594 | Extérieur - Toiture |

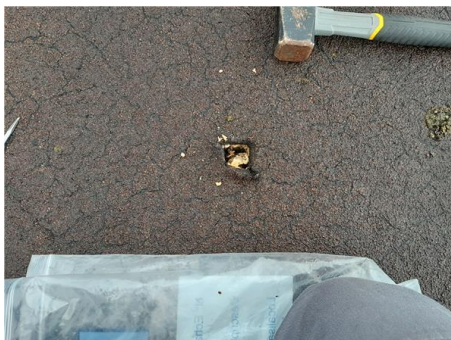
## PRELEVEMENT : E10

| Nom du client | Numéro de dossier | Partie d'ouvrage |
|---|---|---|
| UNIVERSITE DE NANTES | T230093594 | Extérieur - Toiture |

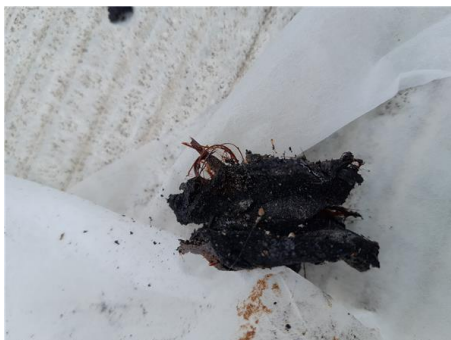
## PRELEVEMENT : E12

| Nom du client | Numéro de dossier | Partie d'ouvrage |
|---|---|---|
| UNIVERSITE DE NANTES | T230093594 | Extérieur - Toiture |

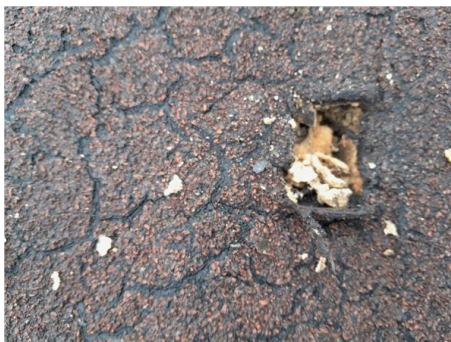
## PRELEVEMENT : E13

| Nom du client | Numéro de dossier | Partie d'ouvrage |
|---|---|---|
| UNIVERSITE DE NANTES | T230093594 | Extérieur - Toiture |

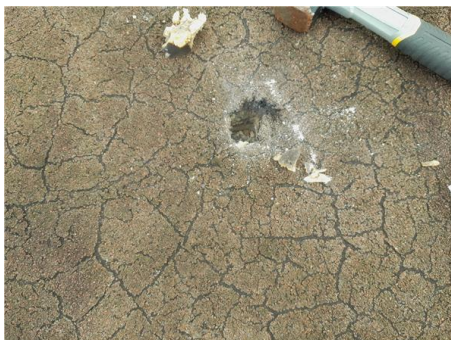
**PRELEVEMENT : E14**
**Emplacement**

| Nom du client | Numéro de dossier | Partie d'ouvrage |
|---|---|---|
| UNIVERSITE DE NANTES | T230093594 | Extérieur - Toiture |
