## Pré Rapport de mission de repérage des matériaux et produits contenant de l'amiante avant réalisation de travaux dans un immeuble bâti

Numéro d'offre : **2135437- Toiture bâtiment 10**  
Numéro de contrat : **C23064546**  
Numéro de rapport (n° de tâche) : **T230093595**  
Date : **27/10/2023**

**Bâtiment 10**  
**2 chemin de la houssinière**  
**44035 NANTES CEDEX**

ETZM 0632 12 2018 44 JLA - UNIV.  
 NANTES CAMPUS LOMBARDERIE  
 Nature des travaux envisagés : Réfection totale de la toiture  
 Le programme des travaux à l'origine de ce repérage figure dans l'annexe correspondante.

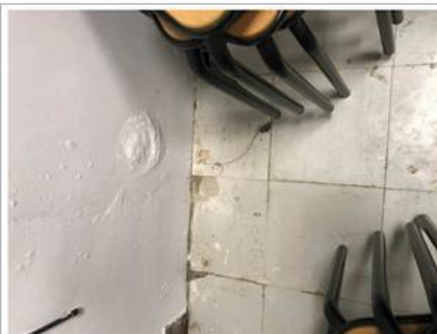
Prélèvement - P5 : Bâtiment 10 / RdC / 034.1 - Dalle de sol- (Absence d'amiante)

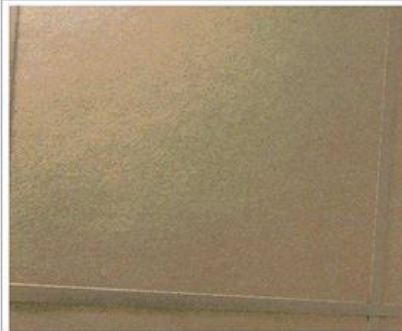
Prélèvement - P7 : Bâtiment 10 / RdC / 10 - Faux plafond-  
(Absence d'amiante)

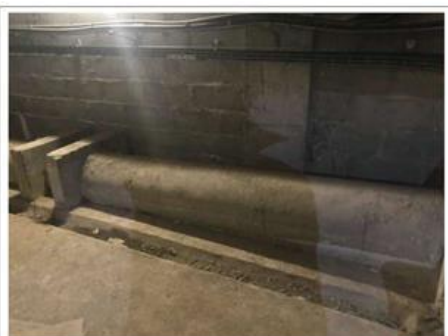
Déclaré - : Bâtiment 10 / R-1 / C001 - Conduit - EP- (Présence  
d'amiante)
