## Rapport de repérage des matériaux et produits contenant de l'amiante avant réalisation de travaux dans un ouvrage de génie civil (ouvrages d'art, ouvrages industriels)

Numéro d'offre : **2773662.1**  
Numéro de commande : **C25124210 Porte de garde d'Apremont**  
Numéro de rapport (n° de tâche) : **T250819221**  
Date : **22/07/2025**

**Porte de garde d'Apremont**  
Coordonnées GPS Latitude : **47.41016**  
**70100 APREMONT**

Nature de l'ouvrage : **Porte de garde d'Apremont**

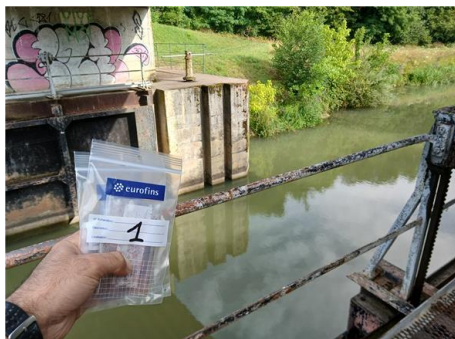
### PRELEVEMENT : P001

Garde-corps - Rive gauche

Absence d'amiante

| Référence Couche | Description visuelle |
|---|---|
| J01-COUCHE | Matériau de type peinture (de différentes couleurs) |

| Référence Couche | PV analyse Amiante | Conclusion amiante |
|---|---|---|
| J01-COUCHE | AR-25-LE-081560-01 | Fibres d'amiante non détectées |

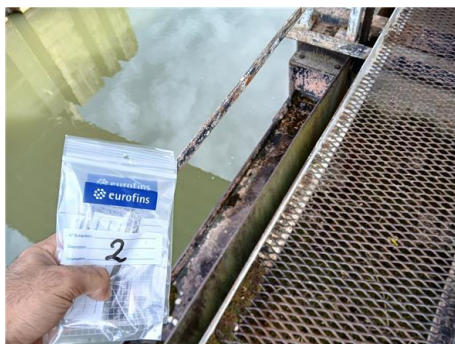
## PRELEVEMENT : P002

Vantail et ventelle - Rive gauche

**Absence d'amiante**

| Référence Couche | Description visuelle |
|---|---|
| J01-COUCHE | Matériau de type peinture (marron) ; matériau semi-dur (noir) |

| Référence Couche | PV analyse Amiante | Conclusion amiante |
|---|---|---|
| J01-COUCHE | AR-25-LE-081560-01 | Fibres d'amiante non détectées |

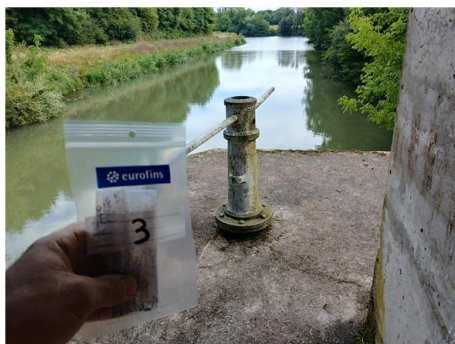
## PRELEVEMENT : P003

Organe de manoeuvre - Rive gauche

**Absence d'amiante**

| Référence Couche | Description visuelle |
|---|---|
| J01-COUCHE | Matériau de type peinture (de différentes couleurs) ; matériau semi-dur (vert) |

| Référence Couche | PV analyse Amiante | Conclusion amiante |
|---|---|---|
| J01-COUCHE | AR-25-LE-081560-01 | Fibres d'amiante non détectées |

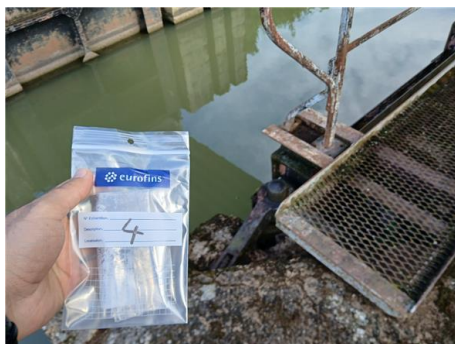
**PRELEVEMENT : P004**
**Emplacement**

Dispositif de rotation - Rive gauche

**Résultat amiante**
**Absence d'amiante**
**DESCRIPTION DU PRELEVEMENT :**
**Objet**

| Référence Couche | Description visuelle |
|---|---|
| J01-COUCHE | Matériau de type peinture (orange) ; matériau semi-dur (marron) |

| Référence Couche | PV analyse Amiante | Conclusion amiante |
|---|---|---|
| J01-COUCHE | AR-25-LE-081560-01 | Fibres d'amiante non détectées |

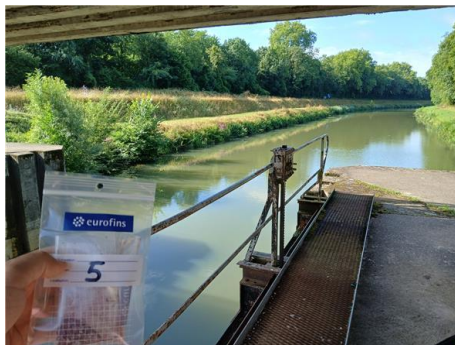
## PRELEVEMENT : P005

Garde-corps - Rive droite

**Absence d'amiante**

| Référence Couche | Description visuelle |
|---|---|
| J01-COUCHE | Matériau de type peinture (de différentes couleurs) |

| Référence Couche | PV analyse Amiante | Conclusion amiante |
|---|---|---|
| J01-COUCHE | AR-25-LE-081560-01 | Fibres d'amiante non détectées |

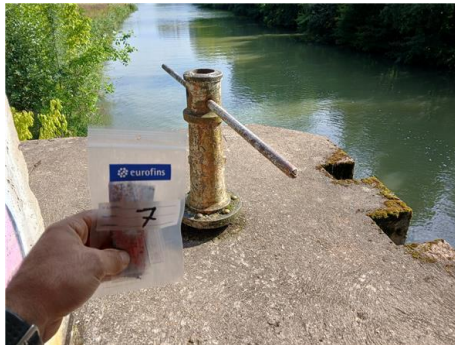
**PRELEVEMENT : P007**
**Emplacement**

Organe de manoeuvre - Rive droite

**Résultat amiante**
**Absence d'amiante**
**DESCRIPTION DU PRELEVEMENT :**
**Objet**

| Référence Couche | Description visuelle |
|---|---|
| J01-COUCHE | Matériau de type peinture (beige) ; matériau semi-dur (noir) |

| Référence Couche | PV analyse Amiante | Conclusion amiante |
|---|---|---|
| J01-COUCHE | AR-25-LE-081560-01 | Fibres d'amiante non détectées |

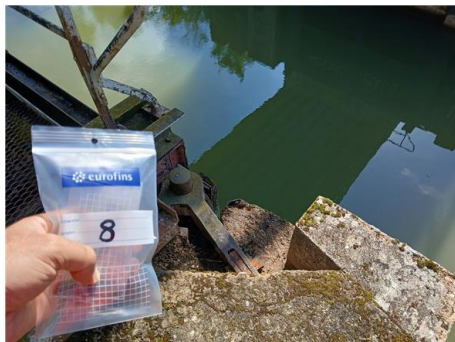
## PRELEVEMENT : P008

Dispositif de rotation - Rive droite

**Absence d'amiante**

| Référence Couche | Description visuelle |
|---|---|
| J01-COUCHE | Matériau de type peinture (orange) ; matériau semi-dur (marron) |

| Référence Couche | PV analyse Amiante | Conclusion amiante |
|---|---|---|
| J01-COUCHE | AR-25-LE-081560-01 | Fibres d'amiante non détectées |
