**Rapport de repérage des matériaux et produits contenant de l'amiante avant réalisation de travaux dans un immeuble bâti**

**Date(s) du repérage :** le 27/01/2023

CIO  
60 BOULEVARD DU MARECHAL JUIN  
78200 MANTES LA JOLIE

**Numéro d'affaire :** 17718946  
**Référence du rapport :** 17718946/S1.1.4.R  
**Rédigé le :** 16/02/2023  
**Par l'opérateur de repérage :** Sandra VINCENT  
**Date de la commande :** 24/01/2023

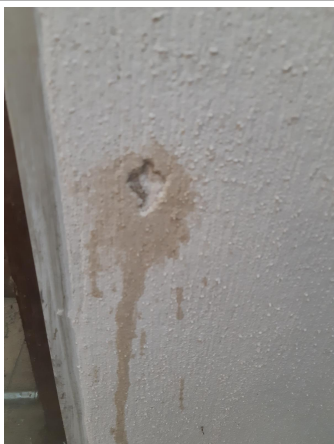
| Localisation | Ouvrage | Matériau ou produit | Description | N° Prél. | Critère de décision | Sondage / Observation | Présence d'amiante |
|---|---|---|---|---|---|---|---|
| RDC / entrée principale | Mur | Enduit | ciment, plâtre, blanc(he), gris(e) | 01 | Résultat d'analyse | / | NON |

Prélèvement - 01 : RDC / entrée principale - Enduit- (Absence d'amiante)

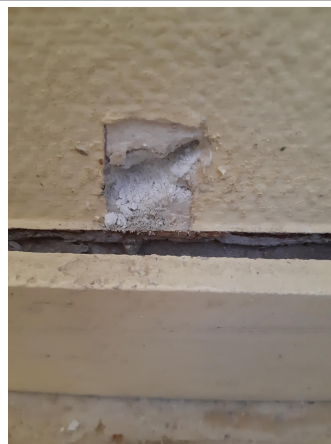
| Localisation | Ouvrage | Matériau ou produit | Description | N° Prél. | Critère de décision | Sondage / Observation | Présence d'amiante |
|---|---|---|---|---|---|---|---|
| RDC / hall | Mur | Enduit | plâtre, peint, blanc(he), + toile de verre | 02 | Résultat d'analyse | / | NON |

Prélèvement - 02 : RDC / hall - Enduit- (Absence d'amiante)

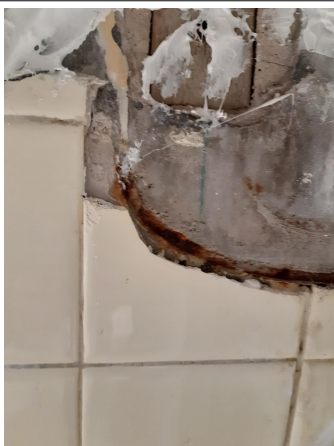
| Localisation | Ouvrage | Matériau ou produit | Description | N° Prél. | Critère de décision | Sondage / Observation | Présence d'amiante |
|---|---|---|---|---|---|---|---|
| RDC / lavabo wc | Revêtement du mur | Colle de faïence | mortier, beige | 03 | Résultat d'analyse | / | NON |

Prélèvement - 03 : RDC / lavabo wc - Colle de faïence- (Absence d'amiante)

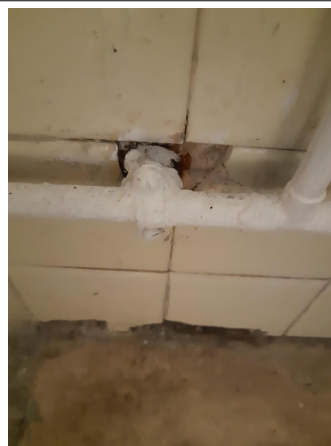
| Localisation | Ouvrage | Matériau ou produit | Description | N° Prél. | Critère de décision | Sondage / Observation | Présence d'amiante |
|---|---|---|---|---|---|---|---|
| RDC / lavabo wc / wc 1 | Revêtement du mur | Colle de faïence | mortier, beige | 04 | Résultat d'analyse | / | NON |

Prélèvement - 04 : RDC / lavabo wc / wc 1 - Colle de faïence- (Absence d'amiante)

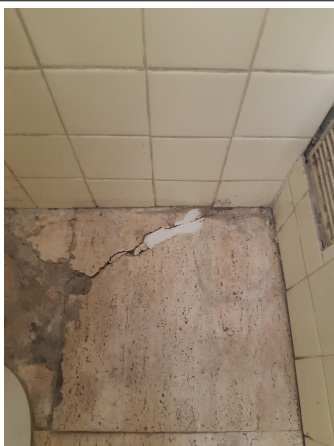
| Localisation | Ouvrage | Matériau ou produit | Description | N° Prél. | Critère de décision | Sondage / Observation | Présence d'amiante |
|---|---|---|---|---|---|---|---|
| RDC / lavabo wc / wc 2 | Revêtement de sol | Colle de carrelage | ciment, gris(e), colle ciment marbre | 05 | Résultat d'analyse | / | NON |

Prélèvement - 05 : RDC / lavabo wc / wc 2 - Colle de carrelage- (Absence d'amiante)

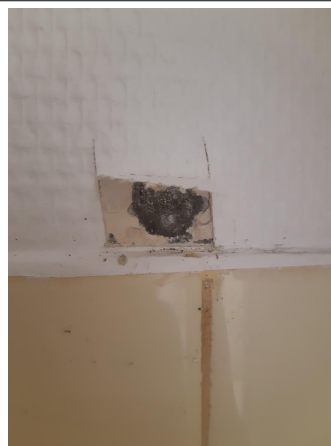
| Localisation | Ouvrage | Matériau ou produit | Description | N° Prél. | Critère de décision | Sondage / Observation | Présence d'amiante |
|---|---|---|---|---|---|---|---|
| RDC / lavabo wc / wc 1 | Mur | Enduit | plâtre, peint, ciment, blanc(he), gris(e), + toile de verre | 06 | Résultat d'analyse | / | NON |

Prélèvement - 06 : RDC / lavabo wc / wc 1 - Enduit- (Absence d'amiante)

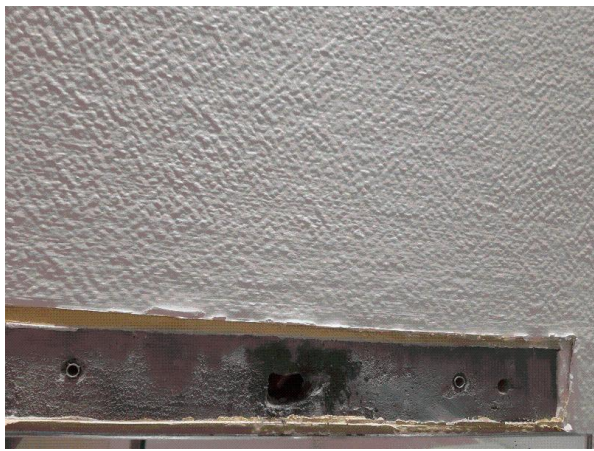
| Localisation | Ouvrage | Matériau ou produit | Description | N° Prél. | Critère de décision | Sondage / Observation | Présence d'amiante |
|---|---|---|---|---|---|---|---|
| RDC / lavabo wc | Mur | Enduit | ciment, gris(e) | 07 | Résultat d'analyse | / | NON |

Prélèvement - 07 : RDC / lavabo wc - Enduit- (Absence d'amiante)

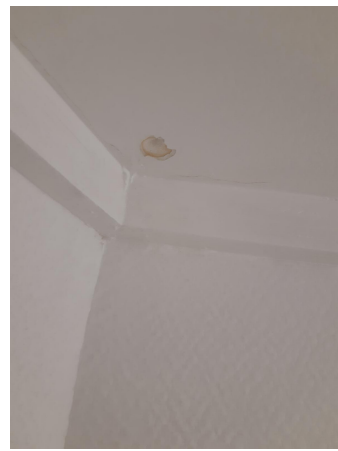
| Localisation | Ouvrage | Matériau ou produit | Description | N° Prél. | Critère de décision | Sondage / Observation | Présence d'amiante |
|---|---|---|---|---|---|---|---|
| RDC / lavabo wc | Plafond | Enduit | plâtre, peint, blanc(he) | 08 | Résultat d'analyse | / | NON |

Prélèvement - 08 : RDC / lavabo wc - Enduit- (Absence d'amiante)

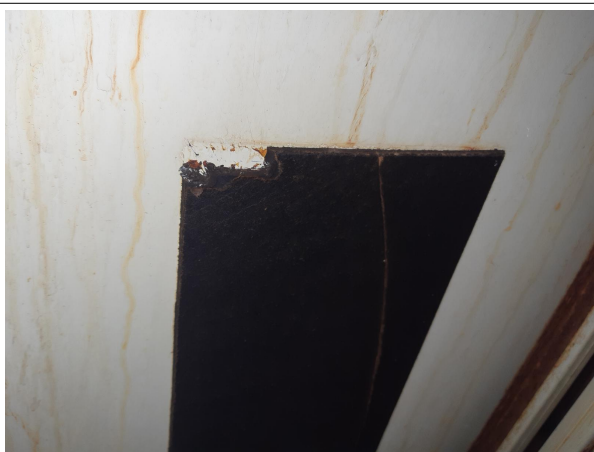
| Localisation | Ouvrage | Matériau ou produit | Description | N° Prél. | Critère de décision | Sondage / Observation | Présence d'amiante |
|---|---|---|---|---|---|---|---|
| RDC / lavabo wc / placard | Porte de placard | Plaque souple bitumineuse antivibratile | bitumineux, noir(e) | 09 | Résultat d'analyse | / | NON |

Prélèvement - 09 : RDC / lavabo wc / placard - Plaque souple bitumineuse antivibratile- (Absence d'amiante)

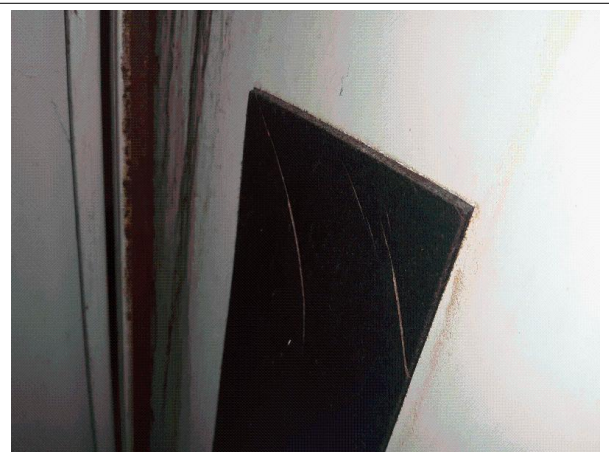
| Localisation | Ouvrage | Matériau ou produit | Description | N° Prél. | Critère de décision | Sondage / Observation | Présence d'amiante |
|---|---|---|---|---|---|---|---|
| RDC / lavabo wc / placard | Porte de placard | Plaque souple bitumineuse antivibratile | bitumineux, noir(e) | 10 | Résultat d'analyse | / | NON |

Prélèvement - 10 : RDC / lavabo wc / placard - Plaque souple bitumineuse antivibratile- (Absence d'amiante)

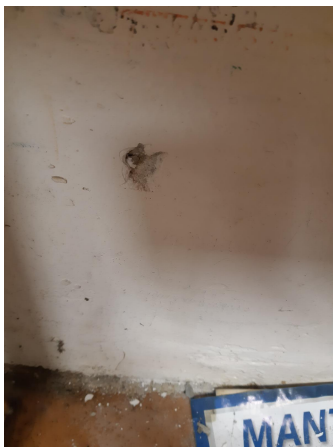
| Localisation | Ouvrage | Matériau ou produit | Description | N° Prél. | Critère de décision | Sondage / Observation | Présence d'amiante |
|---|---|---|---|---|---|---|---|
| RDC / lavabo wc / placard | Mur | Enduit | ciment, plâtre, peint, gris(e), blanc(he) | 11 | Résultat d'analyse | / | NON |

Prélèvement - 11 : RDC / lavabo wc / placard - Enduit- (Absence d'amiante)

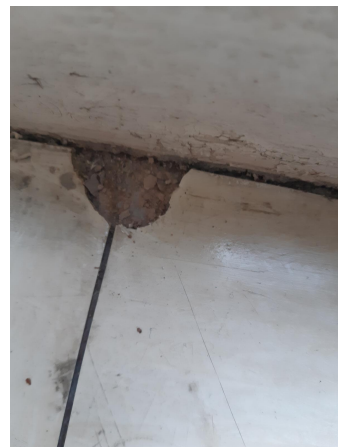
| Localisation | Ouvrage | Matériau ou produit | Description | N° Prél. | Critère de décision | Sondage / Observation | Présence d'amiante |
|---|---|---|---|---|---|---|---|
| RDC / bureau 2 | Revêtement de sol | Dalle de sol | plastique, beige, + colle + ragréage | 12 | Résultat d'analyse | / | NON |

Prélèvement - 12 : RDC / bureau 2 - Dalle de sol- (Absence d'amiante)

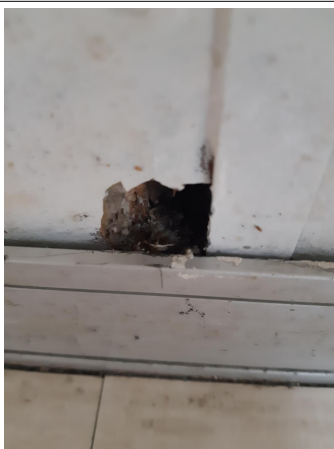
| Localisation | Ouvrage | Matériau ou produit | Description | N° Prél. | Critère de décision | Sondage / Observation | Présence d'amiante |
|---|---|---|---|---|---|---|---|
| RDC / bureau 2 | Cloison | Panneau de cloison | fibres-ciment, gris(e) | 13 | Résultat d'analyse | / | OUI |

Prélèvement - 13 : RDC / bureau 2 - Panneau de cloison-  
(Présence d'amiante)

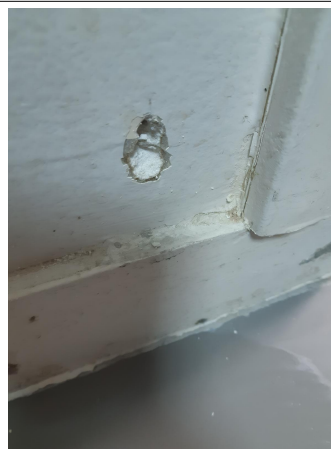
| Localisation | Ouvrage | Matériau ou produit | Description | N° Prél. | Critère de décision | Sondage / Observation | Présence d'amiante |
|---|---|---|---|---|---|---|---|
| RDC / bureau 3 | Cloison | Panneau de cloison | plâtre, blanc(he) | 14 | Résultat d'analyse | / | NON |

Prélèvement - 14 : RDC / bureau 3 - Panneau de cloison-  
(Absence d'amiante)

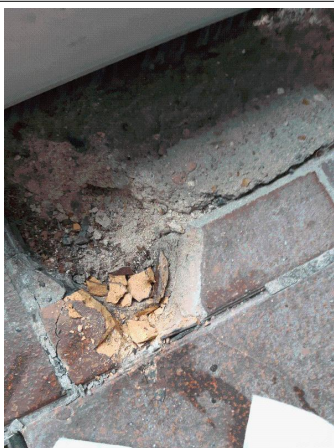
| Localisation | Ouvrage | Matériau ou produit | Description | N° Prél. | Critère de décision | Sondage / Observation | Présence d'amiante |
|---|---|---|---|---|---|---|---|
| RDC / entrée parking | Revêtement de sol | Colle de carrelage | ciment, gris(e) | 15 | Résultat d'analyse | / | NON |

Prélèvement - 15 : RDC / entrée parking - Colle de carrelage-  
(Absence d'amiante)

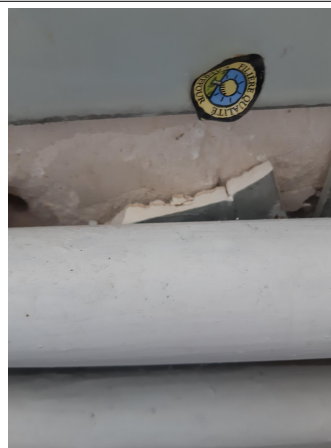
Prélèvement - 16 : R+2 / cuisine - Colle de faïence- (Absence  
d'amiante)

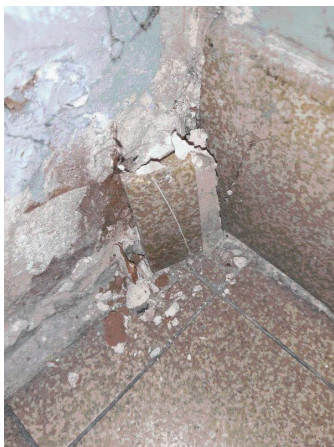
Prélèvement - 17 : R+2 / cuisine - Colle de plinthe- (Absence  
d'amiante)

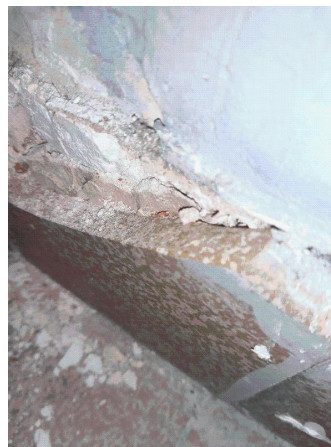
Prélèvement - 18 : R+2 / wc - Colle de plinthe- (Absence  
d'amiante)

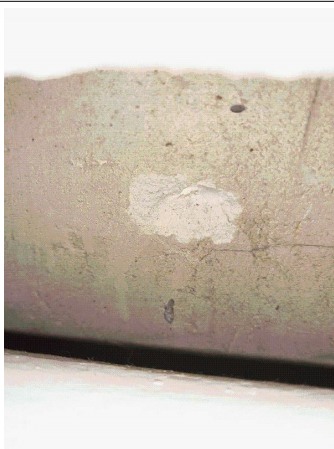
Prélèvement - 19 : R+2 / wc - Enduit- (Absence d'amiante)

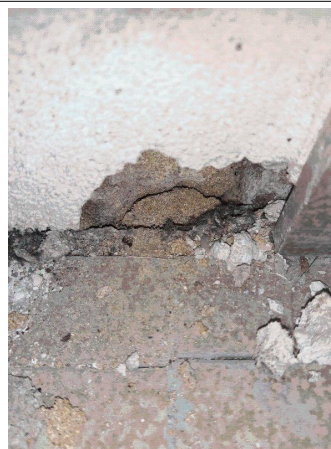
Prélèvement - 20 : R+2 / wc - Enduit- (Absence d'amiante)

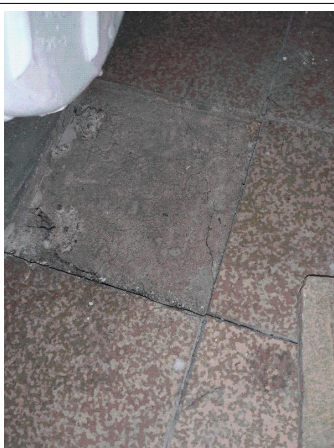
Prélèvement - 21 : R+2 / wc - Colle de carrelage- (Absence d'amiante)

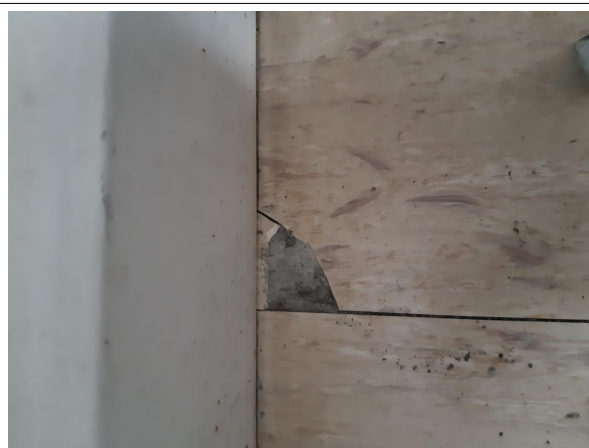
Prélèvement - 22 : R+2 / bureau 2 - Dalle de sol- (Absence d'amiante)

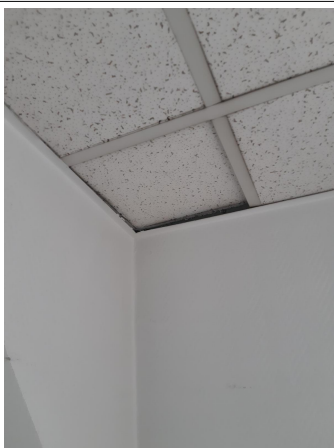
Prélèvement - 23 : R+2 / bureau 2 - Faux plafond- (Absence d'amiante)

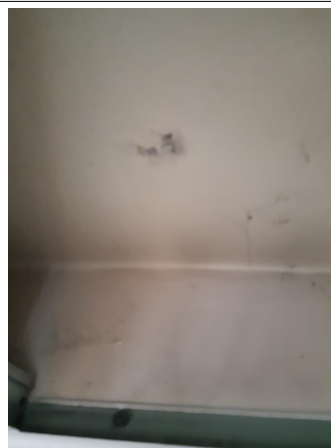
Prélèvement - 24 : R+2 / bureau 2 - Enduit- (Absence d'amiante)

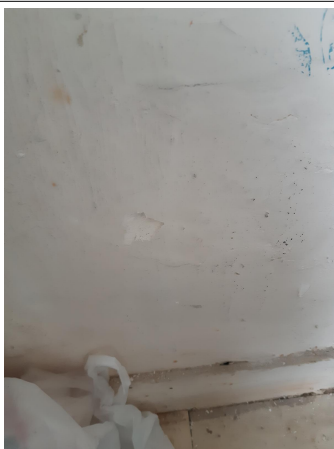
Prélèvement - 25 : R+2 / couloir - Enduit- (Absence d'amiante)

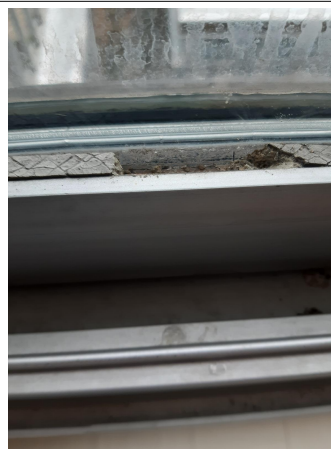
| Matériaux et produits listés en annexe A de la norme NF X 46-020 concernés par les travaux prévus | | | |
|---|---|---|---|
| R+1 / salle de réunion | Vitrage | Mastic | compact, gris(e) |

Prélèvement - 26 : R+1 / salle de réunion - Mastic- (Présence d'amiante)

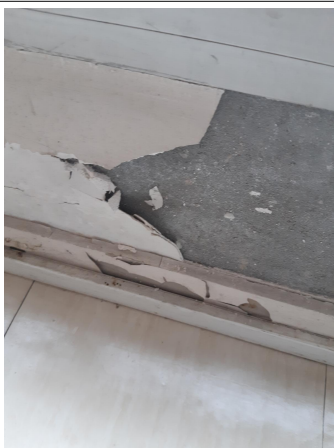
Prélèvement - 27 : R+1 / salle de réunion - Enduit- (Absence d'amiante)

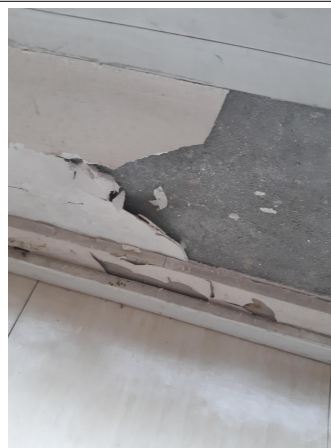
Prélèvement - 28 : R+1 / salle de réunion - Enduit- (Absence d'amiante)

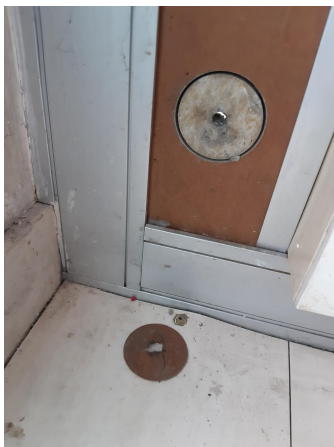
| Matériaux et produits listés en annexe A de la norme NF X 46-020 concernés par les travaux prévus | | | |
|---|---|---|---|
| R+1 / bureau 2 | Cloison | Panneau de cloison | fibre-ciment, gris(e) |

Prélèvement - 29 : R+1 / bureau 2 - Panneau de cloison- (Présence d'amiante)

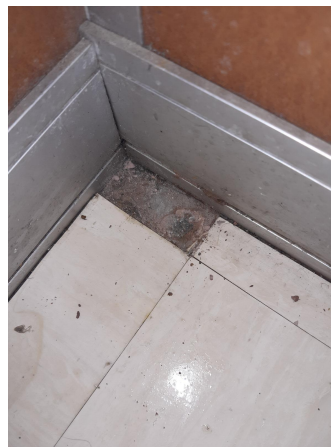
Prélèvement - 30 : R+1 / hall - Dalle de sol- (Absence d'amiante)
