## RAPPORT DE REPERAGE DES MATERIAUX ET PRODUITS CONTENANT DE L'AMIANTE AVANT DEMOLITION D'UN IMMEUBLE BATI

| Bien situé au : | 8 rue de la République – 71450 BLANZY<br>Parcelles cadastrales 190 et 252 |
| Projet de travaux : | Démolition |
| Référence rapport | « 71-Blanzy-DREAL-ADémol-MaisonParcelles190-252-23.07.25 » |

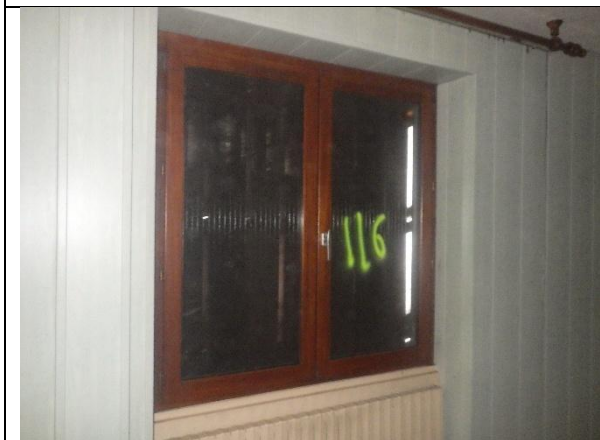
| Composants de la construction selon Norme | Matériaux ou produit vérifiés, sondés, prélevés | Etage | Localisation : Elément témoin (prélèvement/sondage initial) | Localisation : Etendue du matériau ou produit (ZPSO) (sondages complémentaires) <u>QUANTITE</u> | N° Prélèvement | Photo N° | Etat | CONCLUSION : Présence d'amiante ? |
|---|---|---|---|---|---|---|---|---|
| | Joint de vitrage sur grandes fenêtres bois | RDC | Chambre 1 | Toutes fenêtres du bâtiment | 116.184.25 | 27 | / | NON, après analyse |

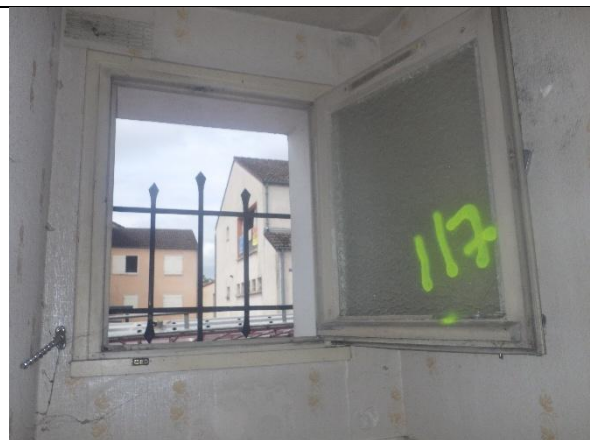
| | Joint de vitrage sur petites fenêtres bois | RDC | WC | Toutes fenêtres du bâtiment | 117.184.25 | 28 | / | NON, après analyse |

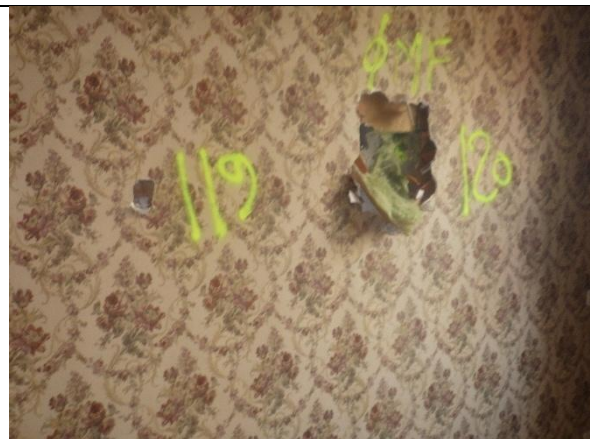
| | Enduit plâtre + papier peint sur doublages brique | RDC | Salon | Périphérie du bâtiment | 119.184.25 | 30 | / | NON, après analyse |
| | Colle bitumineuse noire d'isolant laine minérale | RDC | Salon | Périphérie du bâtiment | 120.184.25 | 30 | / | NON, après analyse |

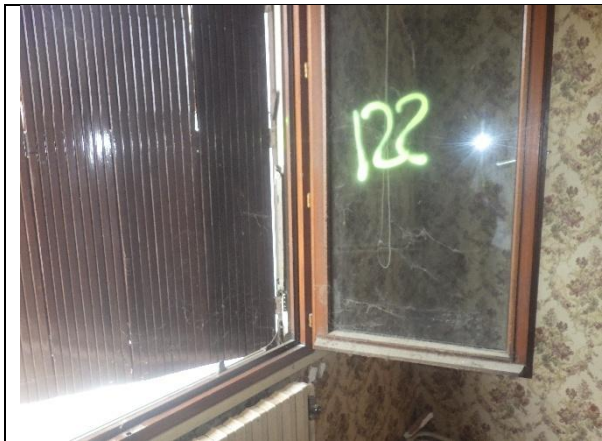
| Composants de la construction selon Norme | Matériaux ou produit vérifiés, sondés, prélevés | Etage | Localisation : Elément témoin (prélèvement/sondage initial) | Localisation : Etendue du matériau ou produit (ZPSO) (sondages complémentaires) <u>QUANTITE</u> | N° Prélèvement | Photo N° | Etat | CONCLUSION : Présence d'amiante ? |
|---|---|---|---|---|---|---|---|---|
| | | | Salon | | 122.184.25 | 31 | / | NON, après analyse |

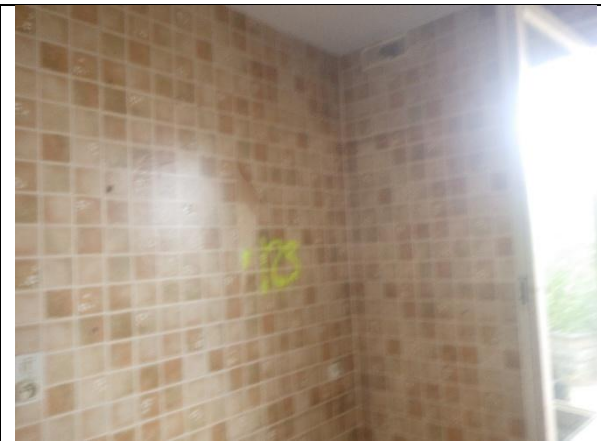
| | Enduit plâtre + papier peint sur cloisons brique | RDC | Cuisine | Toutes cloisons du bâtiment | 123.184.25 | 32 | / | NON, après analyse |

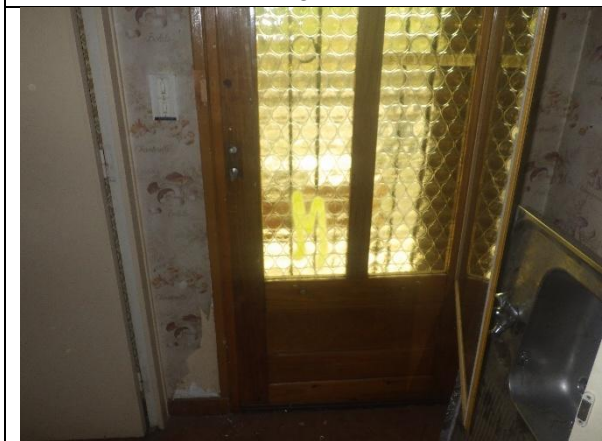
| | Portes d'entrée sans joints de vitrage | RDC | Circulation | Circulation :<br>-2 portes | / | 33 | / | NON, ne contenant pas d'amiante par nature |

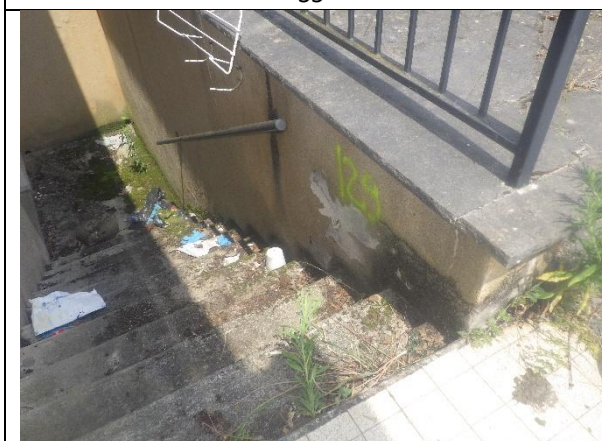
| Composants de la construction selon Norme | Matériaux ou produit vérifiés, sondés, prélevés | Etage | Localisation : Elément témoin (prélèvement/sondage initial) | Localisation : Etendue du matériau ou produit (ZPSO) (sondages complémentaires) <u>QUANTITE</u> | N° Prélèvement | Photo N° | Etat | CONCLUSION : Présence d'amiante ? |
|---|---|---|---|---|---|---|---|---|
| | Enduit sable | R-1 | Escalier accès cave | Escalier accès cave | 129.184.25 | 37 | / | NON, après analyse |

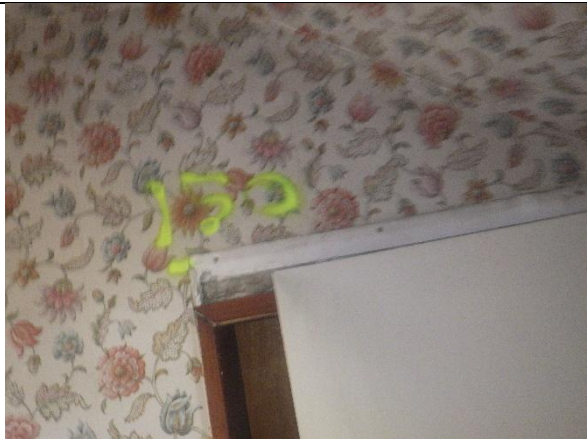
| 55 | 56 |

| | Enduit plâtre + papier peint sur doublages et cloisons brique | R+1 | Chambre 4 | Tous locaux R+1 | 150.184.25 | 55 | / | NON, après analyse |

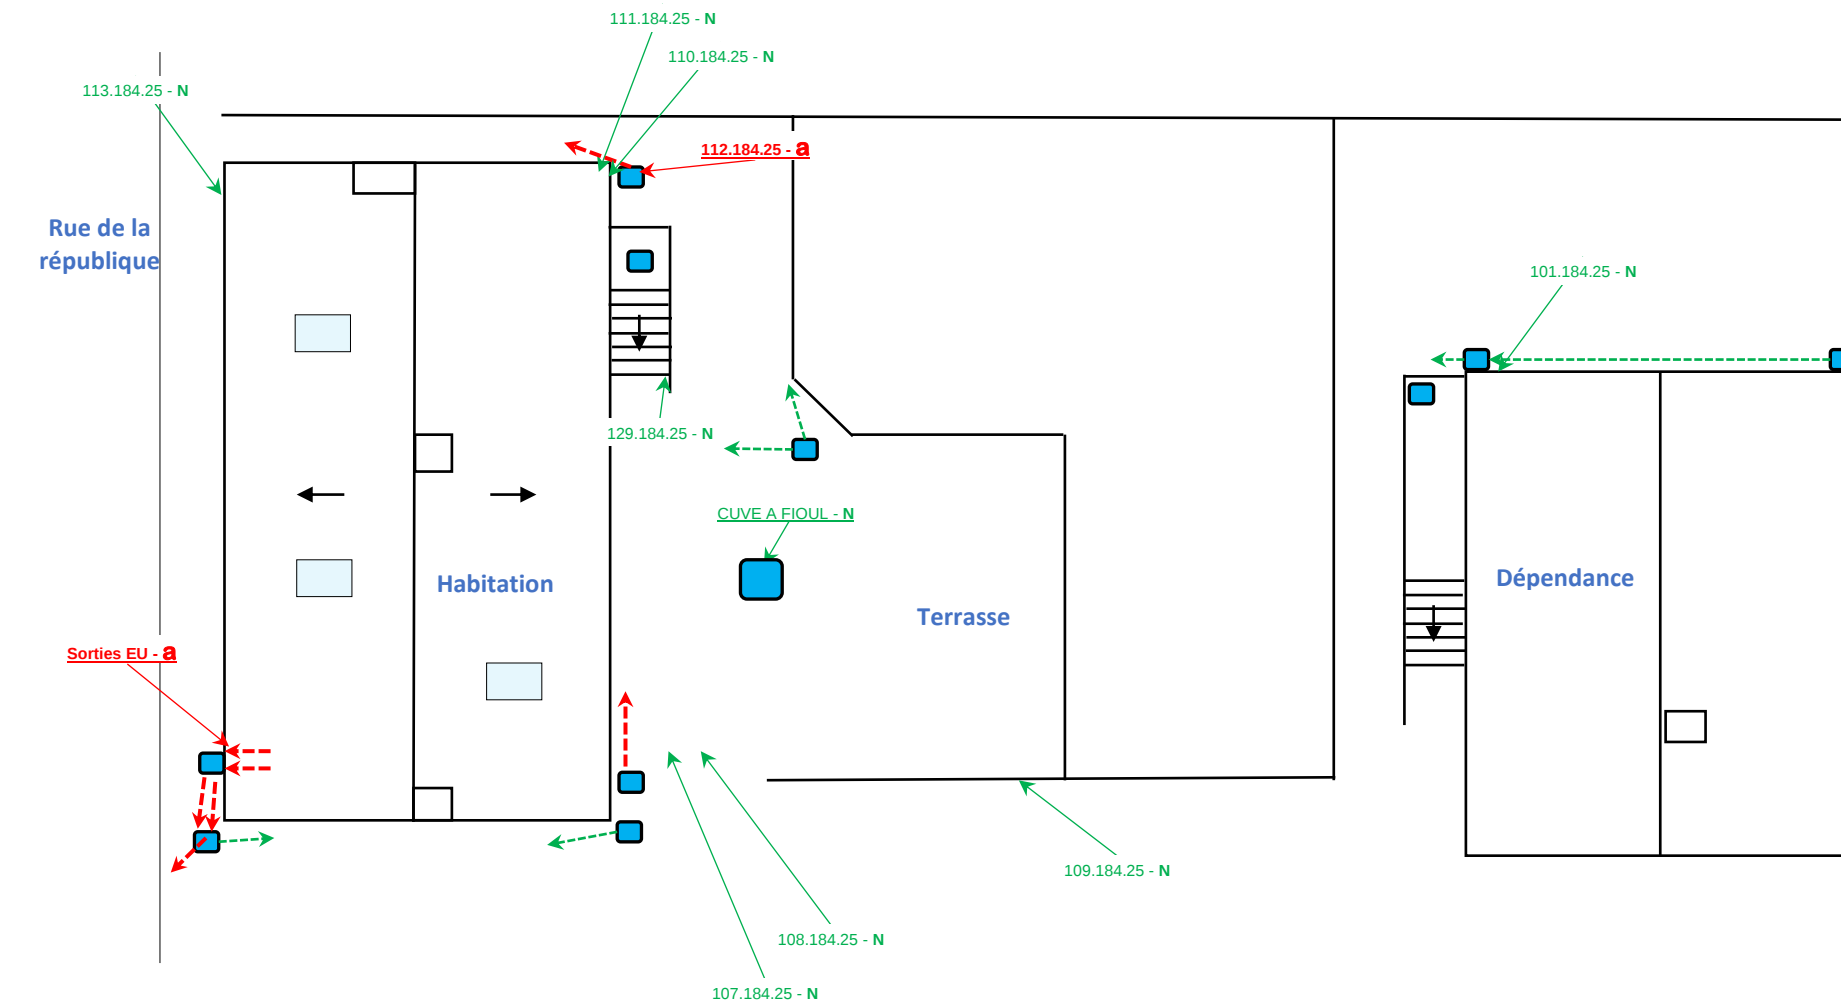
## Plan de repérage Toiture / extérieurs :

| LISTE DE(S) INVESTIGATION(S) APPORFONDIE(S) A REALISER : | | | | |
|---|---|---|---|---|
| Réseaux VRD, EU, EV, EP, drainage, fourreaux, regards, cuves et autres éléments enterrés | Sous et autour du bâtiment | / | / | Réserve d'usage : enterrés et inaccessible<br><i>Voir nota ci-dessous</i><br><b>Les eaux usées et eaux vannes sous l'habitation sont très certainement en fibres amiante ciment</b> |

| | Conduits enterrés fibre amiante ciment | a |
