## RAPPORT DE REPERAGE DE BETON DE MACHEFER AVANT DEMOLITION

| Bien situé au : | 8 rue de la République – 71450 BLANZY<br>Parcelles cadastrales 190 et 252 |
| Projet de travaux : | Démolition |
| Référence rapport | « 71-Blanzy-DREAL-Mâchefer-MaisonParcelles190-252-23.07.25 » |

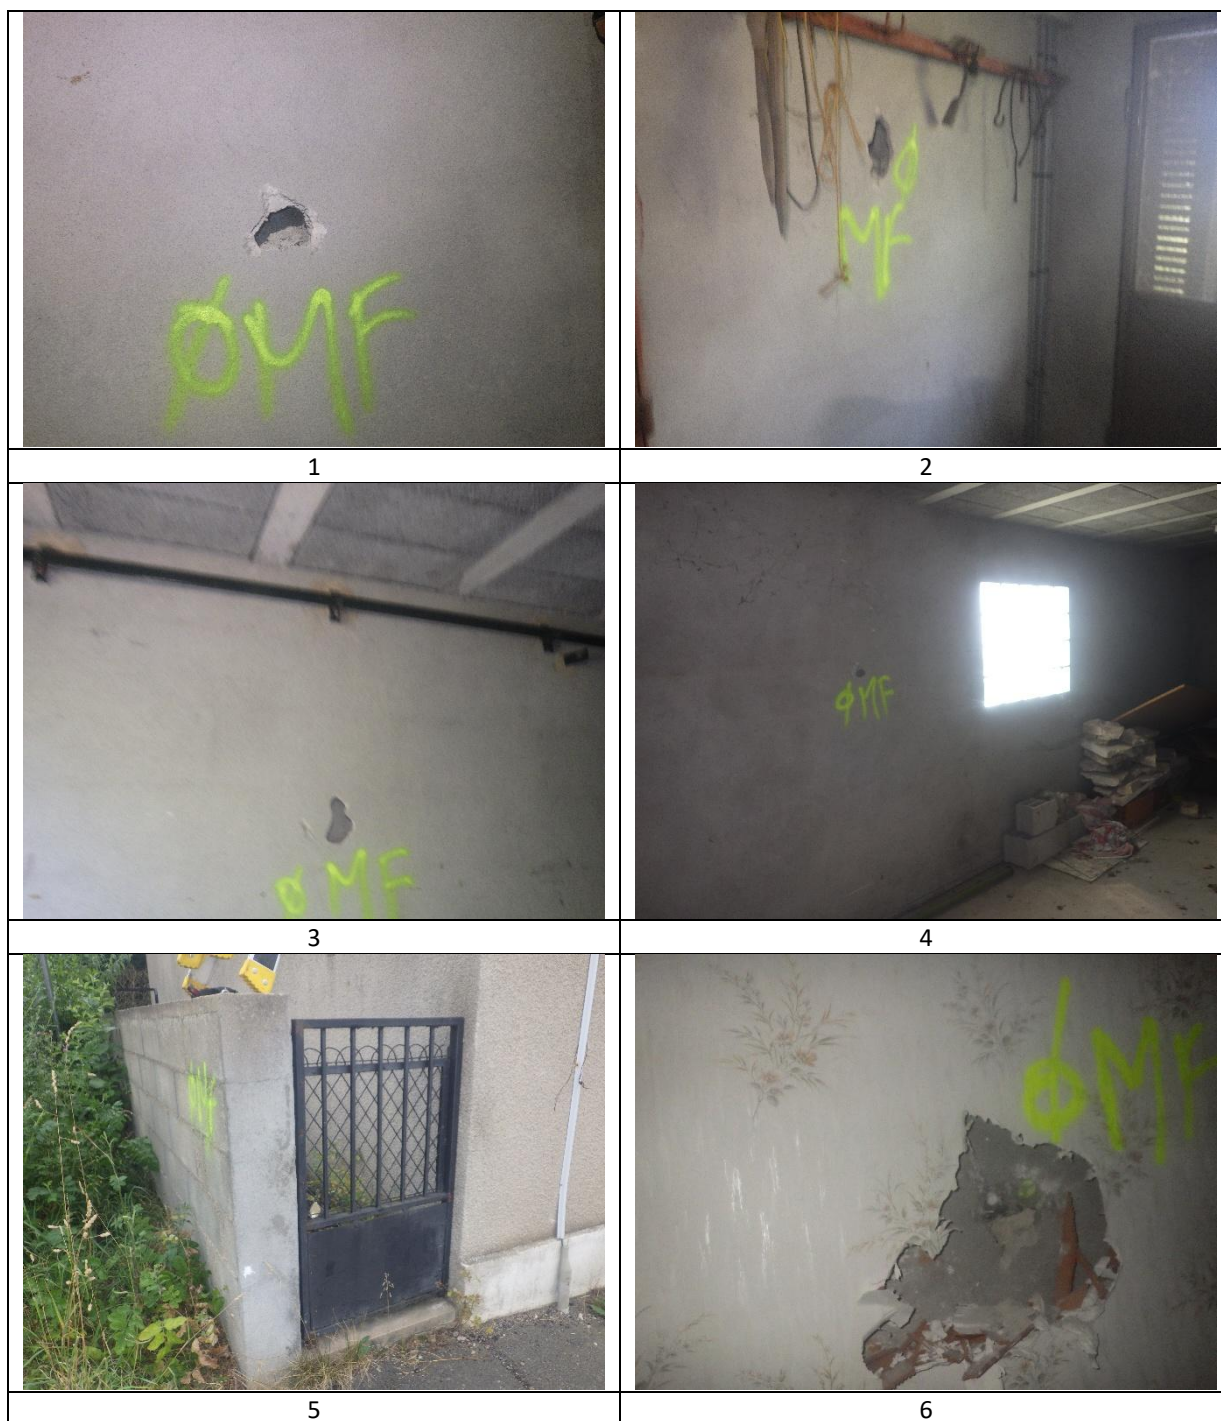
| Composants construction | Matériaux repérés | Quantité | Localisation / Détail sur plans | Sondages réalisés | Photo N° | N° de prélèvement | Résultats d'analyses Interprétation |
|---|---|---|---|---|---|---|---|
| Murs | Parpaings béton | Totalité des murs | DEPENDANCE | 4 sondages<br>Visualisation par les combles | 1<br>2<br>3<br>4 | / | / |
| Murets extérieurs | Parpaings béton | 1 murs de clôture | Extérieur | 1 sondage | 5 | / | / |
| Murs périphériques | Parpaings béton | 2 murs extérieurs | HABITATION | 2 sondages | 6 | / | / |

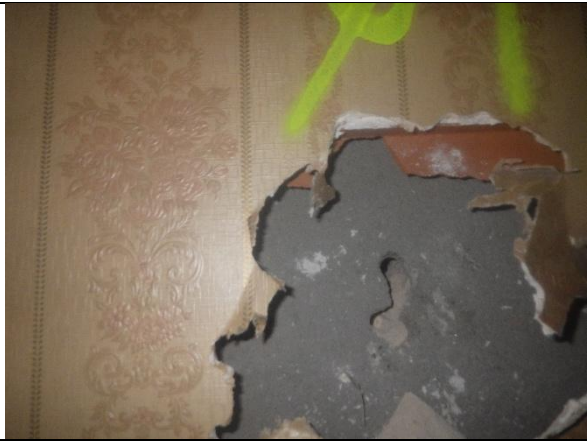
| Composants construction | Matériaux repérés | Quantité | Localisation / Détail sur plans | Sondages réalisés | Photo N° | N° de prélèvement | Résultats d'analyses Interprétation |
|---|---|---|---|---|---|---|---|
| Murs extérieurs | Pierre | 2 murs extérieurs | HABITATION | 2 sondages | 7 | / | / |
