## RAPPORT DE REPERAGE DES MATERIAUX ET PRODUITS CONTENANT DE L'AMIANTE AVANT DEMOLITION D'UN IMMEUBLE BATI

| Bien situé au : | Ensemble de 4 bâtiments agricoles – 1731, Les Chevannes – 71220 VEROSVRES |
| Type de bâtiment : | 4 bâtiments agricoles : 2 poulaillers, 1 hangar, 1 stabulation |
| Projet de travaux : | Démolition |

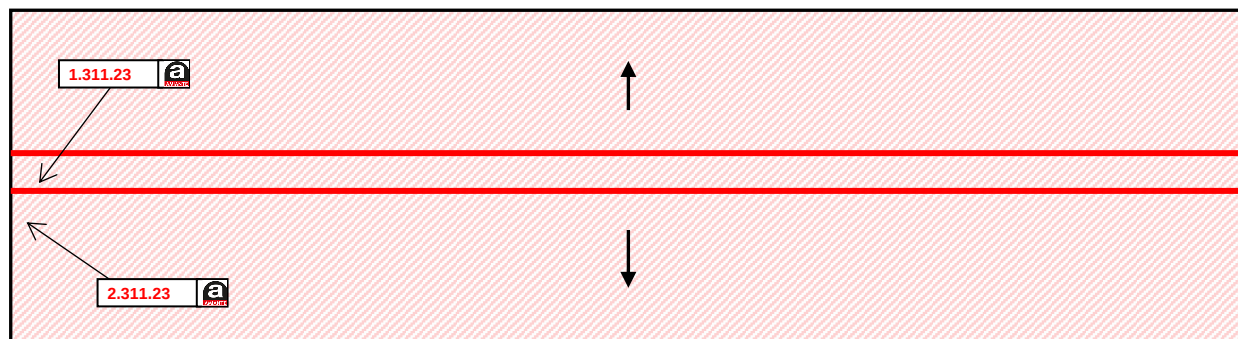
### TOITURE :

| | Couverture plaques ondulées fibro ciment | |
| | Bardage plaques ondulées fibro ciment | |

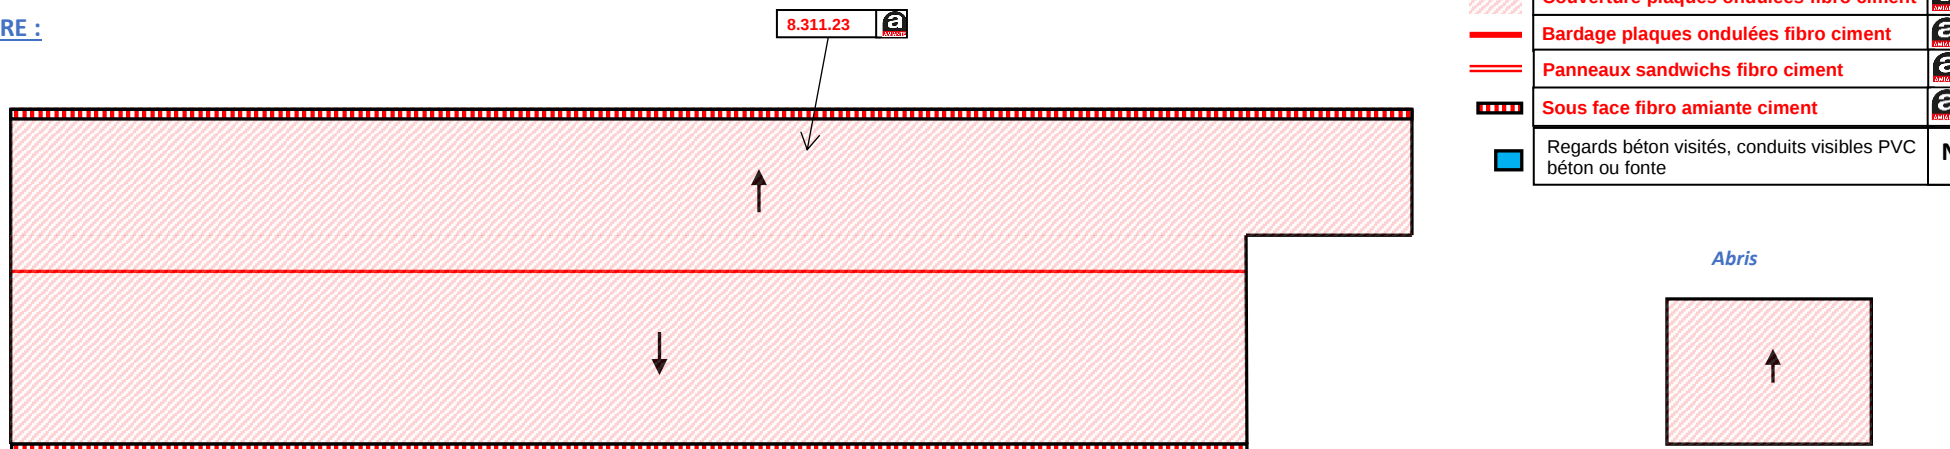
### TOITURE :

| Composants de la construction selon Norme | Matériaux ou produit vérifiés, sondés, prélevés | Etage | Localisation : prélèvement | Localisation : Etendue du matériau (ZPSO) | N° Prélèvement | Photo N° | Etat | Présence amiante |
|---|---|---|---|---|---|---|---|---|
| | Couverture plaques ondulées fibro ciment | RDC | Poulailler 2 | Poulailler 2, totalité de la toiture<br>-Environ 677 m²<br>-Environ 45 ml de faitières<br>-Environ 36 m² de sous face des débords de toit fibro ciment | 8.311.23 | 8 | BE | OUI, après analyse |

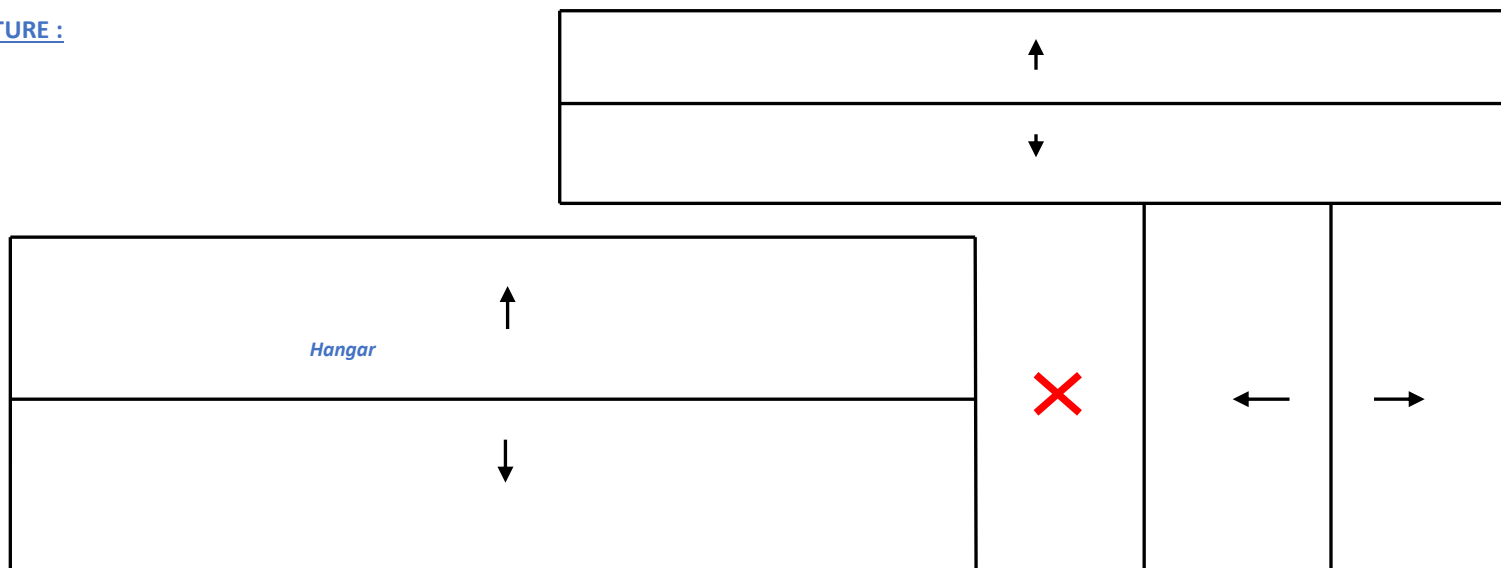
### TOITURE :

| Composants de la construction selon Norme | Matériaux ou produit vérifiés, sondés, prélevés | Etage | Localisation : prélèvement | Localisation : Etendue du matériau (ZPSO) | N° Prélèvement | Photo N° | Etat | Présence amiante |
|---|---|---|---|---|---|---|---|---|
| Éléments associés à la toiture | Plaques planes fibro ciment en périphérie de la toiture | RDC | Hangar | Hangar<br>-Environ 36 ml | 17.311.23 | 17 | BE | OUI, après analyse |

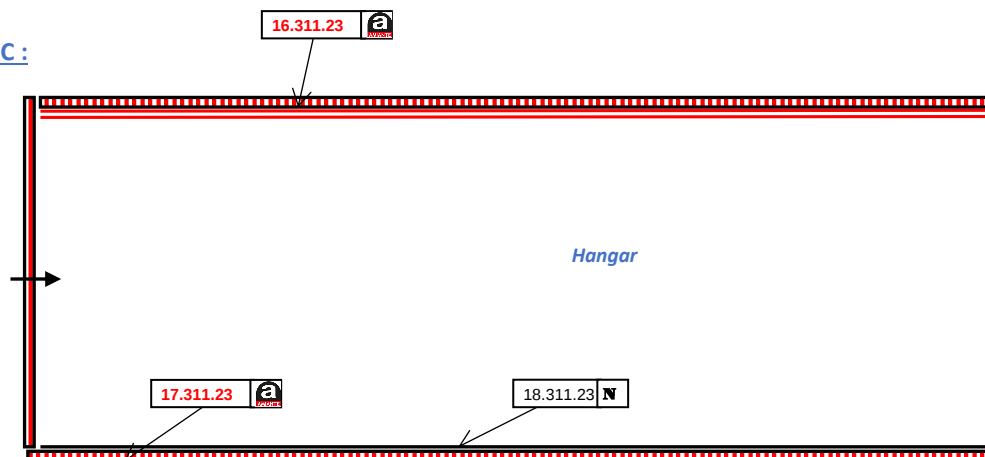
### RDC :

| | Chutes de plaques fibro ciment | |
| | Panneaux sandwichs fibro ciment | |

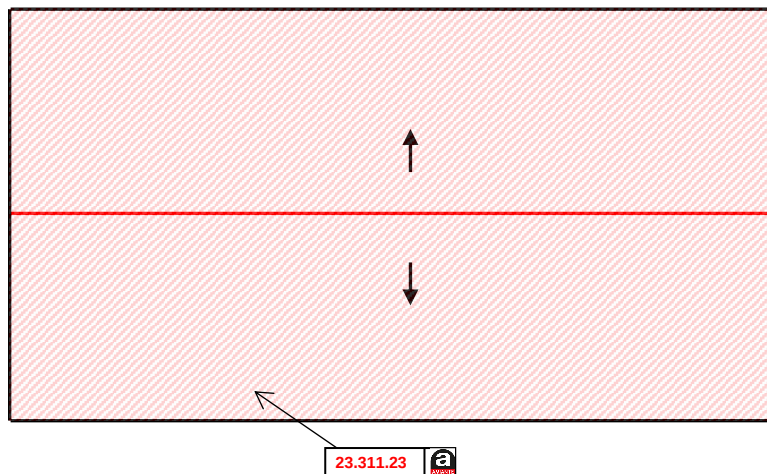
### TOITURE :

| | Couverture plaques ondulées fibro ciment | |
