## RAPPORT DE REPERAGE DE BETON DE MACHEFER AVANT DEMOLITION

| Bien situé au : | Ensemble de 4 bâtiments agricoles – 1731, Les Chevannes – 71220 VEROSVRES |
| Projet de travaux : | Démolition |
| Référence rapport | « 71-Verosvres-DREAL-Mâchefer-BâtimentsAgricultoresBoisse-23.07.25 » |

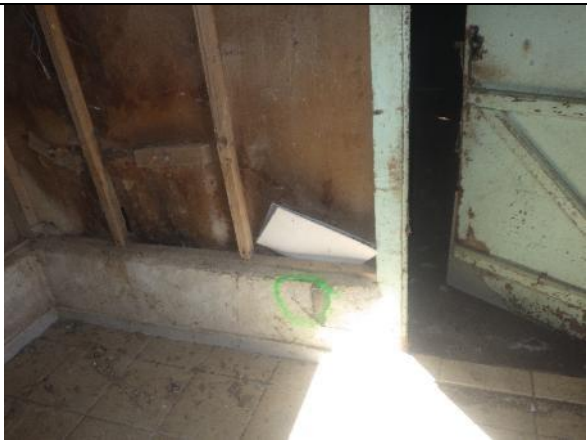
| 1 | 2 |

| Composants construction | Matériaux repérés | Quantité | Localisation / Détail sur plans | Sondages réalisés | Photo N° | N° de prélèvement | Résultats d'analyses Interprétation |
|---|---|---|---|---|---|---|---|
| Murs | Parpaings béton | / | Poulaillers 1 et 2 | 2 sondages | 1 | / | / |

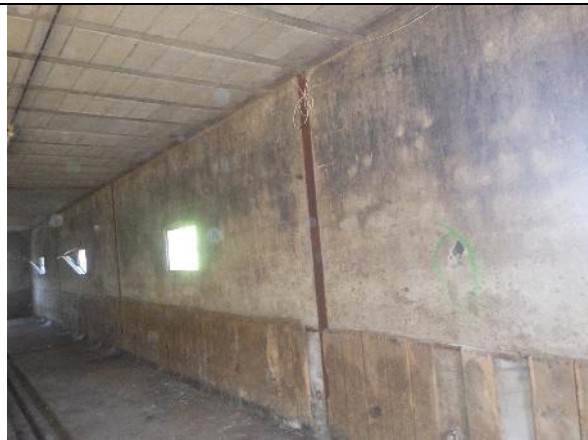
| Composants construction | Matériaux repérés | Quantité | Localisation / Détail sur plans | Sondages réalisés | Photo N° | N° de prélèvement | Résultats d'analyses Interprétation |
|---|---|---|---|---|---|---|---|
| Murs | Parpaings béton | Totalité | Stabulation | 3 sondages<br>Visuel par combles | 2<br>3 | / | / |
