# HOPIT'TOUL 2030

## Annexe LIMITES DE PRESTATIONS

# ETAT ARCHITECTURAL & TECHNIQUE DU BATIMENT

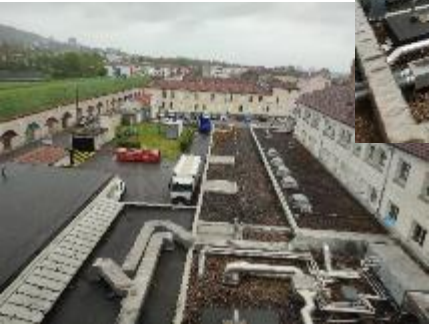
| Photos | Description | Etat | Risques / points de vigilances selon les besoins du projet | Travaux à prévoir |
|---|---|---|---|---|
| <div>Toiture</div> <div></div> | <p>Etanchéité bituminé en toiture terrasse.</p> <p>Tuiles sur les toitures en pentes.</p> <p>Beaucoup d’installations techniques sont installées en toiture terrasse.</p> | <div></div> <p>L’étanchéité semble dégradée mais ne présente pas d’infiltrations d’eau.</p> <p>La couverture du bâtiment 69 n’est plus étanche, les tuiles s’effritent et des infiltrations d’eau sont présentes.</p> <div></div> | <p>Dans le cas d’une remise en état complète de l’étanchéité, l’ensemble des installations devra être déposé.</p> <p>Ceci permettra également la possibilité d’y ajouter un isolant thermique s’il s’avère nécessaire (selon les préconisations de l’audit énergétique décret tertiaire, hors mission).</p> <p><i>Diagnostic amiante à compléter dans les secteurs impactés selon scénario retenu (DAAD / DAAT selon les secteurs).</i></p> | <p>Remplacement de la couverture du bâtiment 1969 dans le cadre du programme Hôpi’Toul.</p> <p>Remplacement de l’étanchéité + isolation de la toiture terrasse du bâtiment blocs op.</p> <p>Pas de travaux prévus sur les autres toitures du site.</p> |

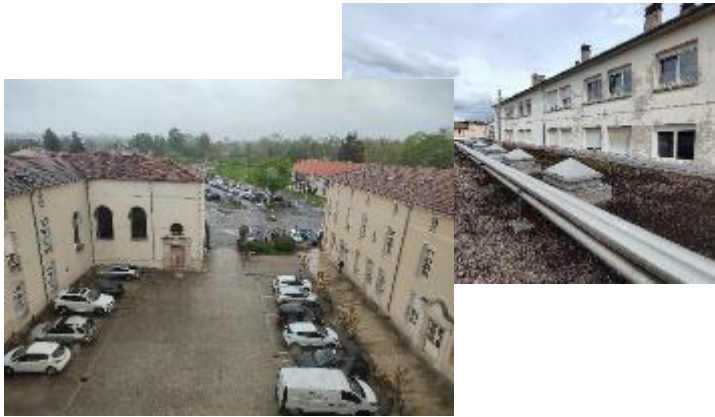
| Photos | Description | Etat | Risques / points de vigilances selon les besoins du projet | Travaux à prévoir |
|---|---|---|---|---|
| <div>Façade</div> <div></div> | <p>Les façades sont très hétérogènes selon l’année de construction du bâti.</p> <p>L’état de la façade est hétérogène, selon les zones ce peut être en très bon comme en mauvais état.</p> | <div></div> <p>Etat vieillissant.</p> <div></div> | <p>L’aspect extérieur du bâti pourra être revu selon les besoins et contraintes thermiques (notamment sur le bâtiment Malpertuis), tout en tenant compte du périmètre ABF.</p> <p><i>Diagnostic amiante à compléter dans les secteurs impactés selon scénario retenu (DAAD / DAAT selon les secteurs).</i></p> | <p>Ravalement complet de la façade du bâtiment 1969 avec intégration de l’isolation thermique par l’extérieur.</p> <p>Façade du bâtiment principal sera refaite au droit de l’intégration de la zone démolie au rdc, façade Nord-Est.</p> <p><b>Problématique des façades rideaux du bâtiment Malpertuis non pris en compte.</b></p> |

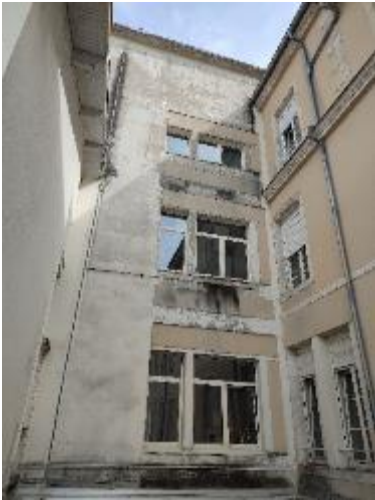
| Photos | Description | Etat | Risques / points de vigilances selon les besoins du projet | Travaux à prévoir |
|---|---|---|---|---|
| <div>Menuiserie</div> <div></div> | <p>Menuiseries dans différents matériaux selon leur localisation.</p> <p>Environ 1/3 des menuiseries ont été remplacées il y a moins de 10 ans.</p> | <div></div> <p>Les menuiseries ne sont plus étanches (à l’air et à l’eau).</p> <div></div> | <p>Nécessité de remplacer une grande part des menuiseries (les 2/3).</p> <p>L’aspect extérieur du bâti pourra être revu selon les besoins et contraintes thermiques (notamment sur le bâtiment Malpertuis), tout en tenant compte du périmètre ABF.</p> <p><i>Diagnostic amiante à compléter dans les secteurs impactés selon scénario retenu (DAAD / DAAT selon les secteurs).</i></p> | <p>Fenêtres remplacées au niveau 2 du bâtiment 1969 côté rue, sur le reste du bâtiment sera à traiter au cas par cas.</p> <p>Fenêtres à remplacer dans les zones impactées par le programme et selon l’état.</p> <p>Fenêtres à remplacer dans les zones en travaux non intégrés dans le programme et selon l’état (70%).</p> |

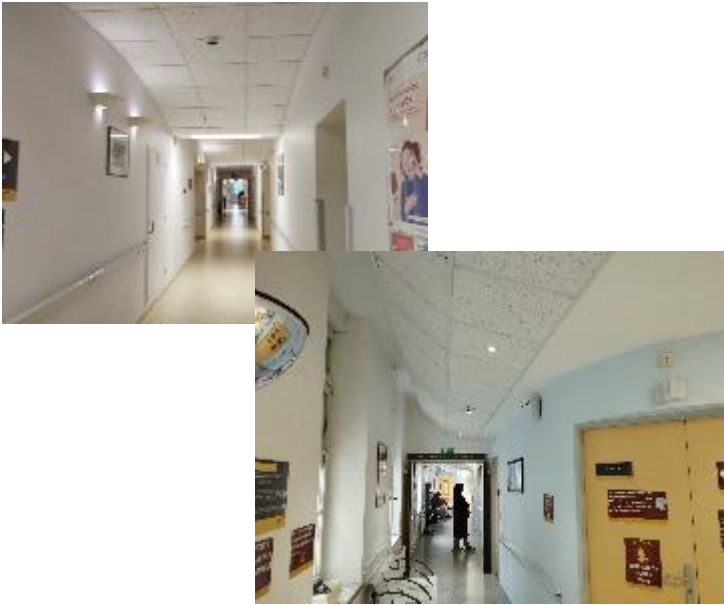
| Photos | Description | Etat | Risques / points de vigilances selon les besoins du projet | Travaux à prévoir |
|---|---|---|---|---|
| <div>Plafonds / Faux-plafonds</div> <div></div> | <p>Les plafonds sont voûtés dans le sous-sol du bâtiment principal.</p> <p>Dans les étages, des faux-plafonds en dalles 60 x 60 cm sont présents de façon généralisée avec ponctuellement des plages fixes et des soffites.</p> | <div></div> <div>L'état général est vieillissant, mais a été bien entretenu.<br/>Les faux-plafond sont globalement en bon état.<br/>Les plafonds n'ont pas pu être observés lors de la visite.</div> <div></div> | <p>Dans les zones impactées par les travaux de rénovation, l'ensemble des faux-plafonds seront à changer.</p> <p>Des aménagements simples et orthogonaux pour les faux-plafonds sont à privilégier plutôt que des solutions courbes ou avec de nombreuses retombées.</p> <p><i>Diagnostic amiante à compléter dans les secteurs impactés selon scénario retenu (DAAD / DAAT selon les secteurs). Globalement, les diagnostics réalisés n'ont pas investigué les plafonds (faux-plafond uniquement).</i></p> | <p>Reprise des plafonds et faux-plafonds dans les zones impactées par le projet.</p> <p>Reprise des plafonds et faux-plafonds dans les zones en travaux non intégrés dans le programme.</p> <p>Pas de travaux prévus dans les zones non identifiées en couleurs dans les plans des zones impactées (limites de prestations).</p> |

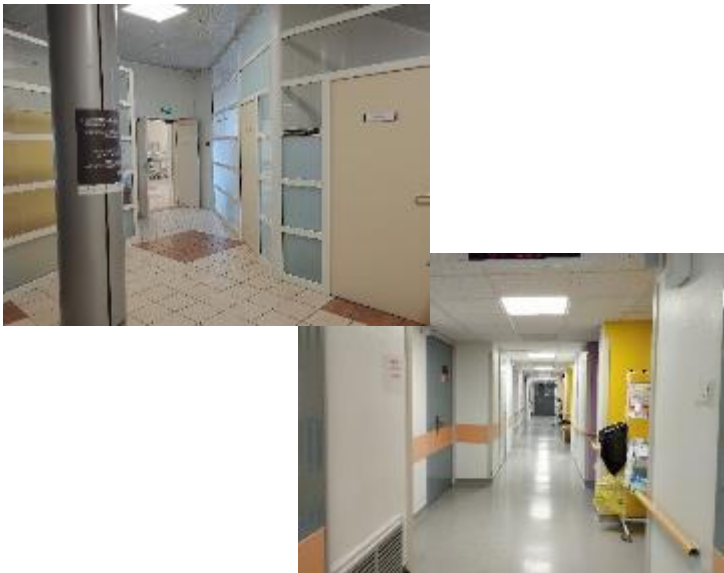
| Photos | Description | Etat | Risques / points de vigilances selon les besoins du projet | Travaux à prévoir |
|---|---|---|---|---|
| <div>Murs / Menuiseries</div> <div></div> | <p>Certaines cloisons sont des cloisons vitrées.</p> <p>Selon l’année de construction ou de rénovation, on peut trouver des murs en cloisons sèches constituées de plaques de plâtre ou de carreaux plâtres.</p> <p>Par la destination des locaux dans un établissement de soins, les portes doivent avoir un degré feu</p> | <div>L’état général est vieillissant, mais a été bien entretenu.<br/>Les murs intérieurs sont globalement en bon état.<br/>Les portes intérieures sont globalement en bon état.</div> <div></div> | <p>Pour connaître les possibilités d’aménagement du bâtiment, il est nécessaire de s’assurer de la portance des murs et de connaître leur composition pour connaître le degré coupe-feu.<br/>Ces données peuvent être importantes selon les aménagements futurs envisagés.</p> <p>Selon la réglementation incendie, les locaux doivent être recoupés par des cloisons CF de degré 1H, ou plus selon les types de locaux à protéger. Les portes doivent également avoir un PV feu adapté à l’usage des locaux.</p> <p><i>Diagnostic amiante à compléter dans les secteurs impactés selon scénario retenu (DAAD / DAAT selon les secteurs).</i></p> | <p>Reprise des cloisonnements et des finitions dans les zones impactées par le projet.</p> <p>Recloisonnement pour mise en conformité des zones U10 → sans objet selon rapport du BET LOUVET.</p> <p><b>Pas de travaux prévus dans les zones non identifiées en couleurs dans les plans des zones impactées (limites de prestations).</b></p> |

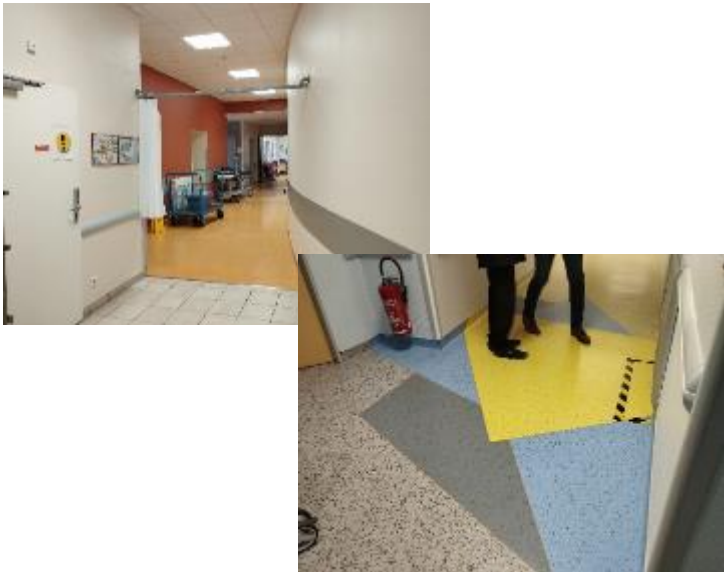
| Photos | Description | Etat | Risques / points de vigilances selon les besoins du projet | Travaux à prévoir |
|---|---|---|---|---|
| <div>Sols</div> <div></div> | <p>Il y a plusieurs types de revêtements de sol :</p> <ul style="list-style-type: none"><li>- Carrelage</li><li>- Sol PVC (en dalles ou en lès)</li><li>- Sol en dalles flex</li></ul> | <div>Selon les étages, les revêtements sont vieillissants et peuvent être source de risque de chute dans certains cas.</div> <div></div> | <p>Dans les zones impactées par les travaux de rénovation, l’ensemble des revêtements de sol seront à changer.</p> <p>La présence d’amiante est relevée dans de nombreux sols (colle de plinthes et dalle de sol) dans le bâtiment 69.</p> <p><i>Diagnostic amiante à compléter dans les secteurs impactés selon scénario retenu (DAAD / DAAT selon les secteurs).</i></p> | <p>Reprise des sols dans les zones impactées par le projet.</p> <p><b>Pas de travaux prévus dans les zones non identifiées en couleurs dans les plans des zones impactées (limites de prestations).</b></p> |

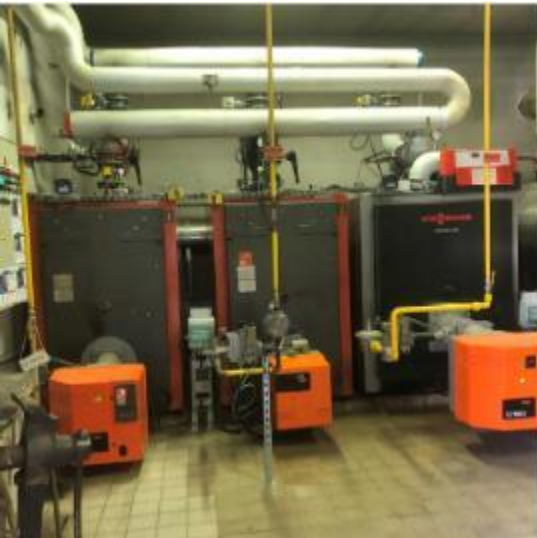
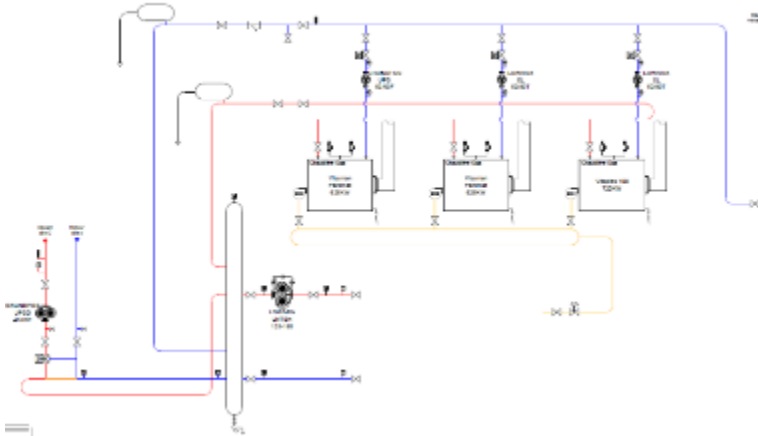
| Photos | Description | Etat | Risques / points de vigilances selon les besoins du projet | Travaux à prévoir |
|---|---|---|---|---|
| <div></div> <div>Départ et retour général du circuit primaire :<br/></div> | <p><b>Chaufferie actuelle :</b><br/>3 générateurs Viessmann pour une puissance totale de 2170 kW<br/>Le besoin annuel est de 1380 kWh selon étude ENGIE.<br/>Le site sera raccordé en 2025 au réseau de chaleur urbain. Puissance souscrite de 710 kW mais l'échangeur de chaleur est dimensionné pour une extension future.</p> <p>Précisions ENGIE: En dérogation avec le Règlement de Service, le DÉLÉGATAIRE s'est engagé dans ladite police d'abonnement à fournir la chaleur nécessaire au chauffage et à la production d'eau chaude sanitaire toute l'année, y compris lors de la durée d'un l'arrêt technique.</p> <p>Le Centre Hospitalier Saint-Charles dispose d'une chaufferie pouvant être utilisée à cet effet en secours du réseau de chaleur urbain sur son site.</p> <p>Le Centre Hospitalier Saint-Charles ne souhaitant pas conserver sa chaufferie, les Parties se sont donc rapprochées afin de définir les conditions techniques pour la mise à disposition d'une chaufferie de secours, afin de permettre dans un premier temps de sécuriser l'approvisionnement en chaleur de l'Hôpital Saint-Charles.</p> | <p>Chaufferie en bon état général mais peu performant (rendement chaudières)</p> <p>Futur RCU:<br/>En réunion du 20/06/2024 ENGIE précise les conditions techniques de raccordement au réseau de chaleur urbain :<br/><b>Puissance souscrite</b> : 710 kW (estimé CHU), modifiable<br/>Puissance installée (dimensionnement): 2x840 kW<br/>puissance disponible: 1,2 MW<br/><b>Régime de T°</b> : 95/65 Primaire – 80/60 (par -15°C)<br/>Mini en été: 70°C<br/>Secours : point d'injection sur Primaire entre chambre à vanne dans la rue et SSTA</p> <div></div> | <p>Les éléments techniques du futur RCU ne sont pas dans la police d'abonnement il convient de demander un écrit à ENGIE.</p> <p>Il serait pertinent de demander une T° mini plus haute (75°C voir 80°C) pour pouvoir assurer des chocs thermiques sur l'ECS en cas de besoin.</p> <p><b>Planning RCU</b> : Puissance livrable 1<sup>er</sup> semestre 2025</p> <p>Localisation de la sous-station ENGIE définie.</p> <div></div> <p>Sujet amiante à traiter avec DAAD / Amiante détectée dans une tresse selon le DAAD de décembre 2023</p> | <p>Chaufferie démolie (structure), dépose des chaudières et réseaux hors service, y compris désamiantage si nécessaire.</p> <p>Bascule sur le réseau de chaleur urbain en amont (hors programme et hors financement Hôpi'Toul).</p> <p>Toutes sujétions relatives à la déconnexion, déplacement des installations existantes, raccords notamment :</p> <p>Dépose et déplacement des équipements :</p> <ul style="list-style-type: none"><li>• Bouteille de mélange</li><li>• Pompe de circulation primaire</li><li>• Maintien de pression</li><li>• Circuit régulé bâtiment 1969</li></ul> |

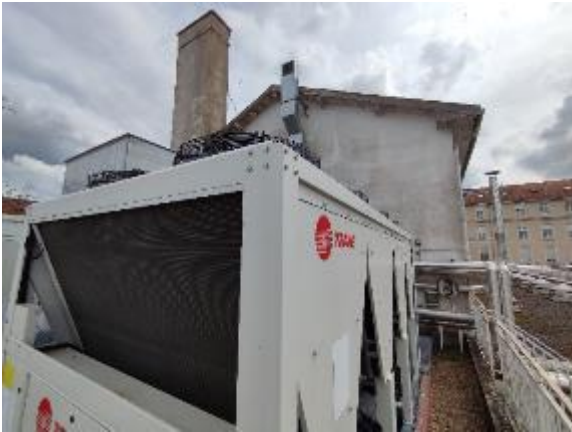
| Photos | Description | Etat | Risques / points de vigilances selon les besoins du projet | Travaux à prévoir |
|---|---|---|---|---|
| <div>GF TRANE</div> <div></div> | <p>2 groupes froids eau glacée en toiture chaufferie</p> <p>Trane : 380 kW suffisant en été</p> <p>Climaveneta au R410A de 2008: 273 kW en secours</p> <p>Le réseau eau glacée alimente :</p> <ul style="list-style-type: none"><li>• Les CTA du bloc central</li><li>• Les CTA Malpertuis</li><li>• CTA urgences</li><li>• une vingtaine de cassette (échographie, salle de soin médecine, salle serveur, urgences...)</li></ul> <p>En complément une dizaine de splits viennent compléter l'installation</p> | <div>Le groupe TRANE est en bon état</div> <div>Le groupe Climaveneta est partiellement HS (1 circuit sur les 2), de plus le R410A est amené à disparaître</div> <div>Les splits sont d'âge variable, certains sont au R22 prévus d'être remplacés en 2024</div> | <div>Le R 410A et les divers fluides au GWP supérieur ou égal 1500 équivalent CO<sup>2</sup> vont disparaître. Ils seront interdits à la mise sur le marché à compter de 2025. Les opérations de maintenance deviendront plus complexes et onéreuses.</div> <div></div> | <div>Le Groupe froid TRANE doit être déplacé avant la démolition du bâtiment + études associées à faire en amont (portance des dalles notamment).</div> <div>Le groupe froid Climaveneta sera démantelé.</div> <div>Un groupe froid complémentaire dédié au secteur d'imagerie et dimensionné pour ce dernier. (régime de T°C, fonctionnement ininterrompu sur les 4 saisons)</div> <div>En complément, une mise à niveau de la production de froid sera prévue au programme (groupe(s) supplémentaire(s) à implanter pour les besoins des constructions neuves et restructurées lourdement.</div> <div>Le(s) groupe(s) doit être dimensionné avec une réserve de 25%.</div> <div>Prévoir la possibilité d'une bascule avec les groupes existants en secours avec fonctionnement dégradé.</div> |

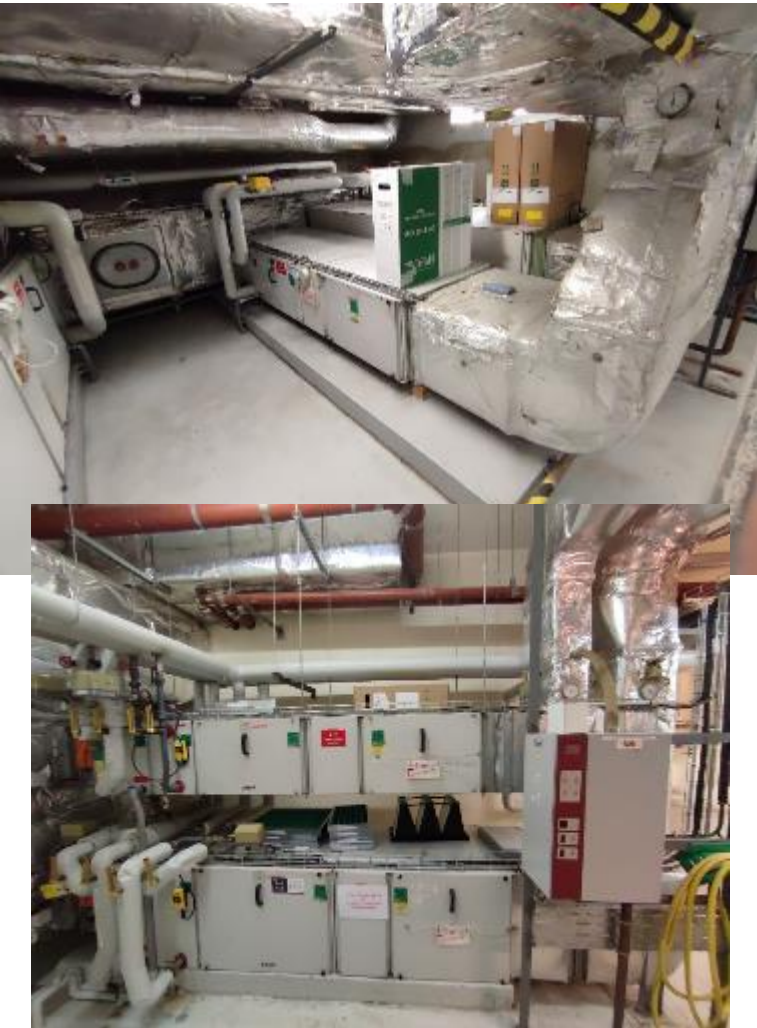
| Photos | Description | Etat | Risques / points de vigilances selon les besoins du projet | Travaux à prévoir |
|---|---|---|---|---|
| <p>Centrales de traitement d'air (CTA)</p> | <p>Bloc centrale:<br/>1 CTA BOP1, 1 CTA BOP 2 et 3<br/>1CTA RADIO<br/>1 CTA SSPI<br/>1 CTA Stérilisation<br/>Les CTA sont équipés de filtres F9, les filtres HEPA sont en salle OP. Les salles Op sont classées en risque 3. La classe ISO visée est ISO7<br/>Les humidificateurs sont tous à l'arrêt.<br/>1 batterie de récupération (1994) est présente sur le préchauffage air neuf.<br/>Pas de variateurs de vitesse.</p> <p>Sous-station Malpertuis : 3 CTA<br/>Pas de variateur de vitesse<br/>Pas de récupération de calories</p> <p>Sous-station Urgences: 1 CTA<br/>Variateur de vitesse et récupération de calories</p> | <p>Les dernières qualifications présentées montrent une classe ISO6 atteinte avec TR de 17 Vol/heure. Les surpressions sont non conformes mais restent positives.</p> <p>Les équipements sont globalement en bon état mais en limite d'optimisation.<br/>Il n'y a pas de réduits de nuits ou week-end.<br/>La récupération de calories est peu efficace.</p> <p>CTA Malpertuis en bon état</p> <p>CTA urgences en bon état</p> | <p>Un remplacement complet des CTA Bloc central permettrait :</p> <ul style="list-style-type: none"><li>• Un équilibrage dynamique des pressions (et donc des débits)</li><li>• Une optimisation énergétique (selon cible programme)</li></ul> <p>Passage en variation de vitesse et récupération de calorie à envisager pour atteindre la performance énergétique ciblées au programme.</p> | <p>Remplacement des CTA des blocs.<br/>Avec intégration de la puissance future nécessaire pour l'endoscopie + la salle Surgicube.</p> <p>La ventilation des secteurs neufs et restructurés lourdement est incluse dans le programme pour les secteurs le justifiant.</p> |

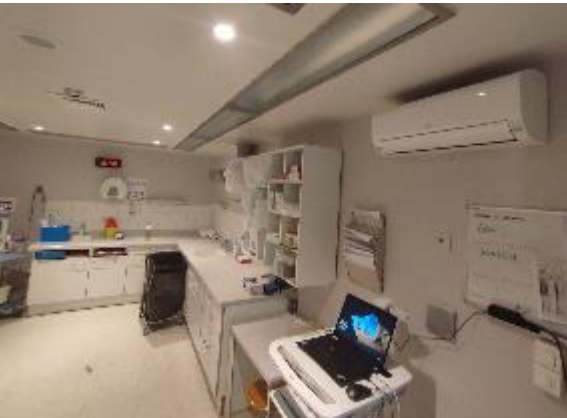
| Photos | Description | Etat | Risques / points de vigilances selon les besoins du projet | Travaux à prévoir |
|---|---|---|---|---|
| <p>Focus sur la salle d'endoscopie</p> | <p>Cette salle est l'ancienne salle de plâtre. Selon plan remis, elle est équipée d'un diffuseur 200m3/H raccordé sur CTA « salle de radio » et d'une reprise de 120m3/H.</p> <p>Un climatiseur SPLIT complète le traitement climatique de la salle.</p> | <p>Traitement d'air inadapté à l'activité.</p> <p>Pas de rapport de qualification présenté</p> | <p>Réfection de la salle à envisager. la classification ISO de la salle doit être précisée par l'EOHH</p> | <p>Une nouvelle salle d'endoscopie est prévue au programme et se situera dans l'extension du bloc.</p> |

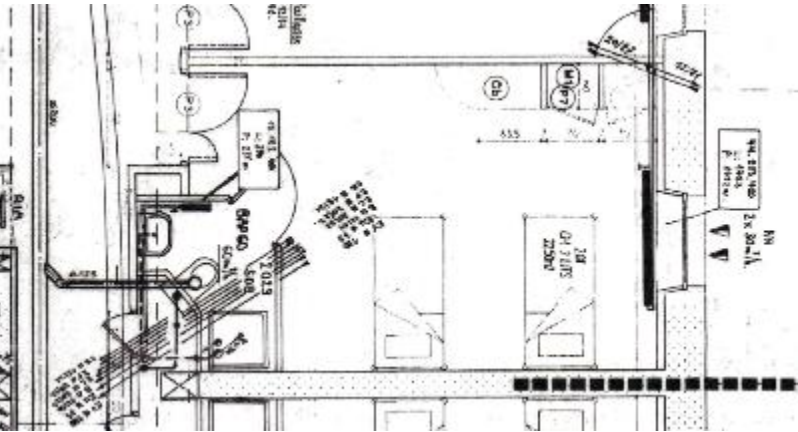
| Photos | Description | Etat | Risques / points de vigilances selon les besoins du projet | Travaux à prévoir |
|---|---|---|---|---|
| <div>VMC</div> | <p>Des extracteurs VMC et environ 400 bouches équipent le site. Les secteurs d'hébergement sont très majoritairement en simple flux sans air neuf régulé, traité (AF extérieur)</p> | <p>Les VMC datent pour la plus part de 1990. De nombreuses zones sont en simple flux. L'apport d'air neuf minimal n'est pas garanti.</p> | <p>Le passage en double flux permettrait:</p> <ul style="list-style-type: none"><li>• Une optimisation des débits</li><li>• De garantir un renouvellement d'air</li><li>• D'améliorer le confort d'usage des locaux</li><li>• Une optimisation énergétique en hiver (selon cible programme)</li></ul> | <p>Les VMC double flux sont prises en compte dans le programme dans les parties neuves et restructurées lourdement.</p> <p>→ Les besoins en VMC double flux des secteurs réaménagés/finition sont hors programme, mais budgété.</p> |

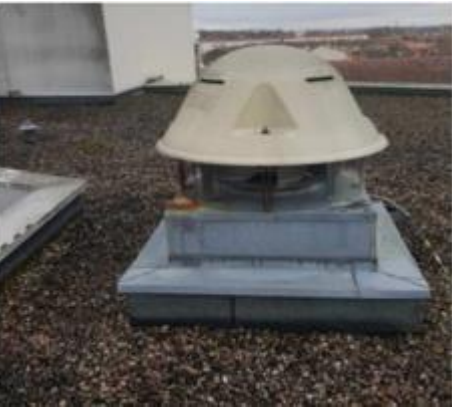
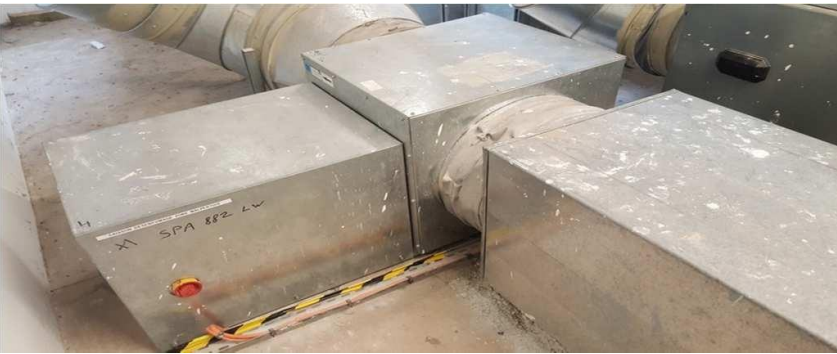
| Photos | Description | Etat | Risques / points de vigilances selon les besoins du projet | Travaux à prévoir |
|---|---|---|---|---|
| <div>Extracteurs et tourelles de désenfumage</div> | <p>7 extracteurs / tourelles de désenfumage, en état moyen. Débit : cf. études du BET Louvet</p> <p>Le bâtiment 1969 n'est pas désenfumé.</p> | <p>Le désenfumage est en état moyen. Les débits sont incertains à ce stade. Une remise à niveau sera nécessaire sont les résultats de l'étude en cours</p> | <p>En attente des résultats de l'étude en cours. Le redécoupage des zones U10 pourrait également impacter les installations existantes (Sans objet selon l'étude faite par BET louvet)</p> <p>Sujet amiante à traiter avec DAAT</p> | <p>Le programme prévoit l'intégration du désenfumage des zones neuves et restructurées lourdement qui le nécessitent. A ce stade, il ne semble pas acquis la nécessité de désenfumer le bâtiment 1969 au regard des activités projetées.</p> <p>Remarque : L'étude du BET LOUVET met en exergue les problématiques de débit des conduits de désenfumage existants. Ces mises à niveau ne sont pas intégrées au programme.</p> |

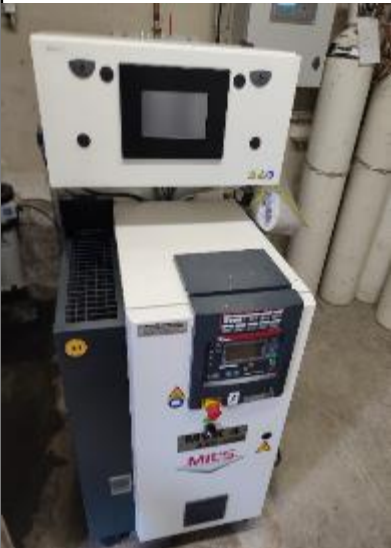
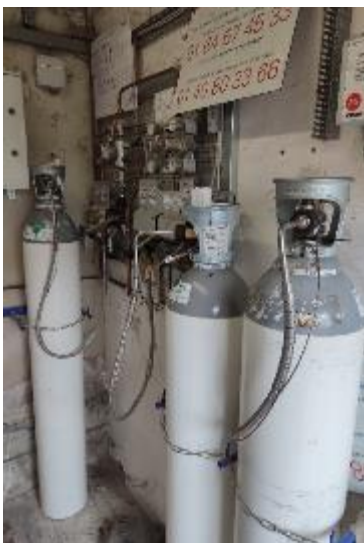
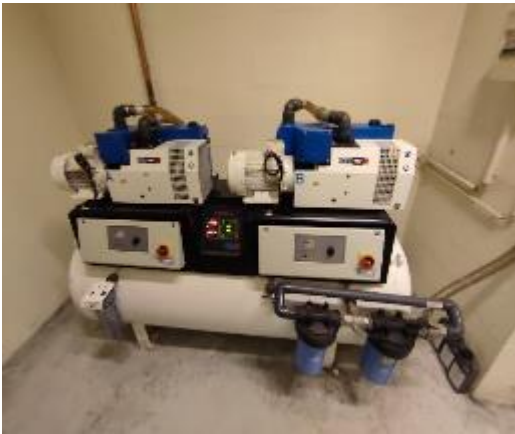
| Photos – extraits de plan | Description | Etat | Risques / points de vigilances selon les besoins du projet | Travaux à prévoir |
|---|---|---|---|---|
| <div></div> | <p><b>Production:</b><br/><u>Sur la plateforme extérieure</u> (équipements propriétés de 2 concessionnaires se partagent le marché: AIR LIQUIDE et MESER)<br/>Oxygène : vrac liquide et cadres de secours<br/>Protoxyde d’Azote: bouteilles dans le local<br/>CO2: bouteilles dans le local<br/>AIR médical: compresseurs et cadres de secours</p> <p><b>Dans le sous-sol du bâtiment (équipements propriété CH de TOUL):</b><br/>Vide médical: 2 pompes 100m3/H à palettes lubrifiées + pompes 26m3/H à palettes lubrifiées</p> <p><b>Armoires de secours au BOP et salle de Césarienne (nota absent du synoptique pour les BOP)</b></p> | <p>Production à charge concessionnaire sauf vide médical.<br/>Mise en conformité de l’air médical en cours (2024)</p> <p>Pompes à vide en bon état et très peu sollicitées.</p> | <p>Une mise à jour des besoins devra être faite pour adapter le cas échéant les productions existantes:<br/>A priori (à confirmer avec le programme):</p> <ul style="list-style-type: none"><li>• Impact sur production O2: peu probable</li><li>• Impact sur production AIR: modéré</li><li>• Impact sur production N2O: aucun</li><li>• Impact sur production de CO2: aucun</li><li>• Impact sur le vide médical: très variable selon choix programmatique</li></ul> | <p>En fonction du scénario retenu, les besoins seront à mettre à jour pour les productions suivantes :</p> <ul style="list-style-type: none"><li>- Création d’une nouvelle plateforme destinée à accueillir les productions O<sup>2</sup>, air médical, CO<sup>2</sup> et N<sup>2</sup>O.</li><li>- Démolition de l’ancienne plateforme.</li><li>- Extension selon besoins de la production de vide médical dans le local existant au sous-sol.</li></ul> <p><u>Exclu du programme :</u><br/>Déménagement des installations de production des concessionnaires gaz.</p> |

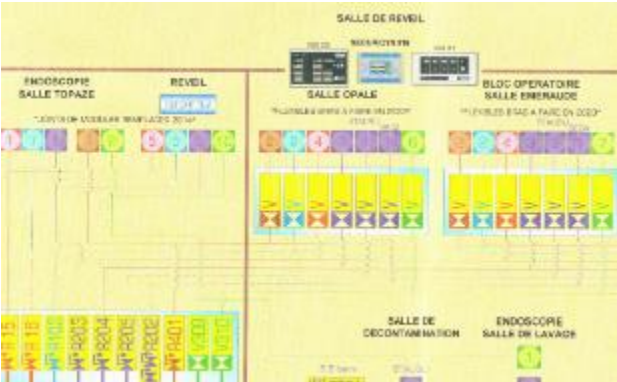
| Photos – extraits de plan | Description | Etat | Risques / points de vigilances selon les besoins du projet | Travaux à prévoir |
|---|---|---|---|---|
| <div></div> | <p><b>Réseaux de distribution:</b><br/>Réseau majoritairement antérieur à 2004 (non prise en compte des zones U10), Secondes détentes de type simple détente : qté 50</p> <p><b>Prises terminales:</b> environ 1000 à double clapet</p> | <p>Réseaux d’âge variable.<br/>Distribution et matériel non conformes aux textes en vigueur (pas d’effet rétroactif)<br/>10 Prises AIR 7 bars de type STAUBLI plus conforme (BOP)<br/>Nombreux services sans boîtier d’alarmes</p> | <p>Les services rénovés devront se mettre en conformité avec les réglementation applicable et notamment:</p> <ul style="list-style-type: none"><li>• Détendeur Doubles pour chaque gaz</li><li>• Boîtier d’alarme d’urgences médicales dans tous les services</li><li>• Respect des zones U10</li><li>• Dimensionnement adapté aux exigences de performances de la norme NF EN ISO 7396-1</li><li>• Le règlement européen sur les dispositifs médicaux</li></ul> | <p>Extension du réseau FM pour les bâtiments neufs et nouvelles installations pour les bâtiments restructurés lourdement.</p> |

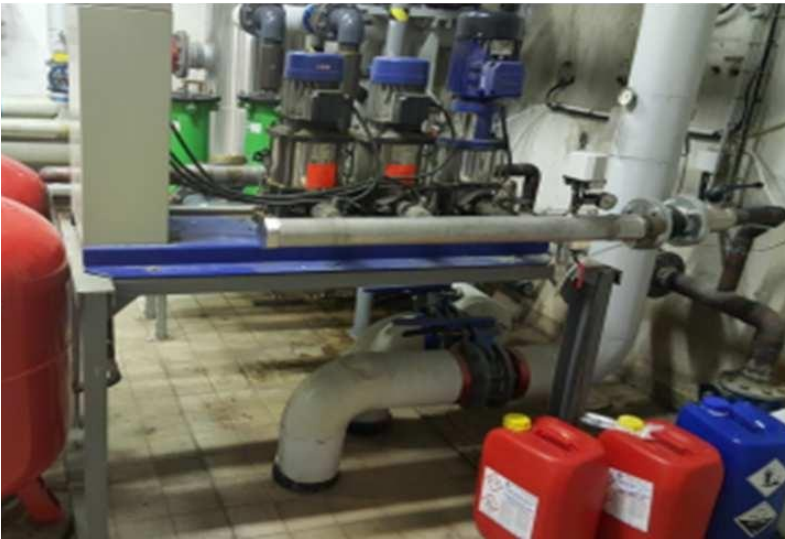
| Photos | Description | Etat | Risques / points de vigilances selon les besoins du projet | Travaux à prévoir |
|---|---|---|---|---|
| | <p>Le site dispose d'une alimentation unique, équipée d'un disconnecteur, vérifié annuellement.</p> <p>L'eau froide ne fait pas l'objet d'un traitement chimique ; une filtration GRUNDBECK ( 80 µm) est installée en tête de réseau mais le rapport de l'ARS de 2019 a demandé sa mise à l'arrêt.</p> <p>Des adoucisseurs localement sur certaines applications.</p> <p>Le réseau d'eau froide est surpressé. La consommation journalière est d'environ 20m3.</p> <p>Il n'y a pas de traitement des effluents.</p> | <p>La température d'eau froide est problématique en été. (arrivée)</p> <p>Les surpresseurs sont en bout de vie.</p> | <p>La nécessite de surpresser est surprenante.</p> <p>Un audit serait pertinent.</p> <p>A terme une nouvelle adduction sera nécessaire, voire 2 pour sécuriser la distribution du site selon programme retenu.</p> | <p>L'adduction d'eau potable existante sera déplacée en amont par le CH.</p> <p>Le programme prévoit une deuxième adduction d'eau par le réseau concessionnaire permettant ainsi de faire un bouclage.</p> |

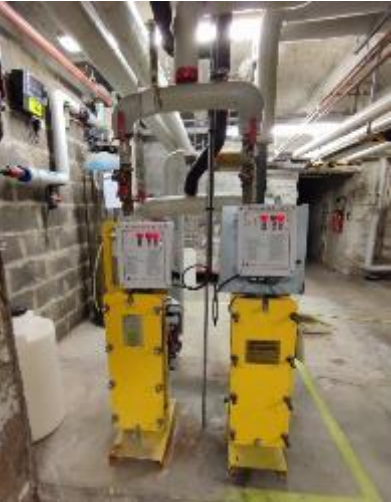
| Photos | Description | Etat | Risques / points de vigilances selon les besoins du projet | Travaux à prévoir |
|---|---|---|---|---|
| | <p>La production de l'eau chaude sanitaire est assurée par une seule installation, composée de 2 échangeurs à plaques. Cette production a été réceptionnée en 2002.</p> <p>Une étude a été faite par OFIS en vue de l'équilibrage du réseau qui n'est pas assuré aujourd'hui.</p> <p>Le réseau est constitué en grande majorité de cuivre.</p> | <p>Production en bon état et adaptée mais le réseau de distribution est non équilibré.</p> <div></div> | <p>Le réseau actuel est constitué de 96 bouclages secondaires ce qui rend son équilibrage complexe et peu pérenne.</p> <p>Sujet amiante à traiter avec DAAT</p> | <p>Une nouvelle production + distribution d'ECS est prévue pour les bâtiments neufs ou restructurés lourdement.</p> <p>Le programme prévoit notamment une nouvelle production indépendante d'ECS pour la partie logistique (cuisine).</p> <p>La production et son adaptation éventuelle ainsi que l'équilibrage du réseau existant sont hors programme.</p> |

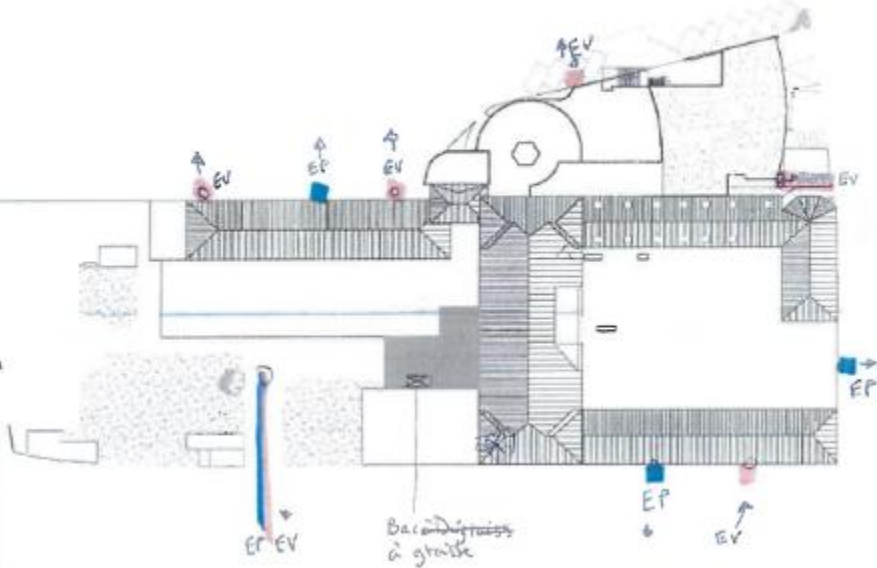
| Photos | Description | Etat | Risques / points de vigilances selon les besoins du projet | Travaux à prévoir |
|---|---|---|---|---|
| | <p>Pas de plan de réseau exhaustif. 9 points de rejets identifiés dans l'autorisation de déversement.</p> <p>Bac à graisses posé récemment pour les cuisines</p> <p>Le réseau de la ville de TOUL n'est pas en séparatif</p> <p>Pas d'effluents radioactifs</p> <p>Nota: 1 labo avec automate (analyse sang) qui déverse des Effluents.</p> | <p>Inspection vidéo des installations non disponible</p> | <p>L'établissement bénéficie d'un arrêté d'autorisation de déversement des eaux pluviales, domestiques et non domestiques limitées aux activités suivantes: lavage de vaisselle et blanchisserie.</p> <p>L'établissement n'est pas soumis à convention de rejets des effluents non domestiques mais doit équiper son point de rejet n°4 de façon à permettre la mesure de débit, la pose d'un préleveur.</p> <p>Les modifications sur site doivent être signalés avant travaux. L'autorisation de déversement date de 2018 et est valable 10 ans.</p> <p>Faire du séparatif jusqu'en limite de propriété</p> | <p>Un nouveau réseau d'assainissement est prévu pour les bâtiments neufs ou restructurés lourdement jusqu'au point de raccordement aux collecteurs existants.</p> <p>Le dévoiement éventuel des réseaux extérieurs impactés par les travaux est prévu au programme.</p> <p>Des nouveaux bacs à graisse pour la cuisine et séparateur d'hydrocarbures pour le parking (selon les besoins) sont prévus au programme.</p> <p>La remise en état éventuelle des réseaux d'assainissement existants hors zone travaux n'est pas prévue au programme.</p> |

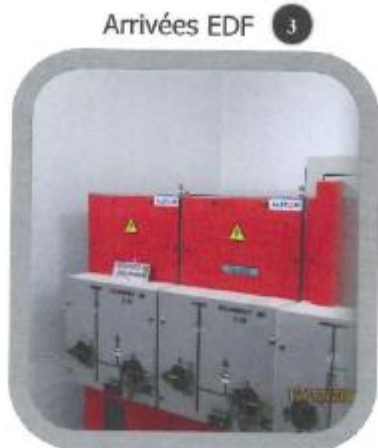
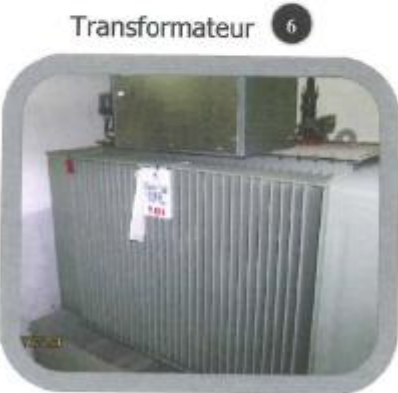
</div> | <p>Le site est alimenté par un poste transfo de 1000kVA, celui-ci alimenté depuis le réseau public.</p> <p>Un TGBT principal au poste de transfo avec Inverseur de source, Masterpack et batterie de condensateur.</p> <p>2 TGBT secondaire (T1-T2) situé au sous-sol du bâtiment.</p> <p>Des transformateurs d’isolement:</p>

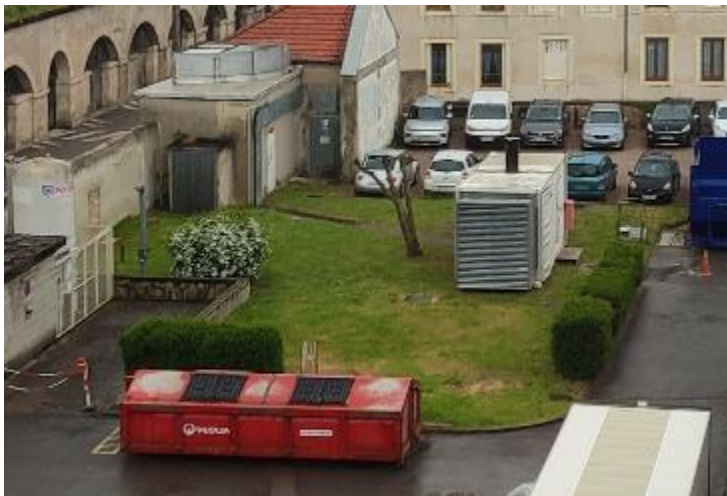
| <p>L’installation électriques est secourue par 2 groupes électrogènes :</p> <p>1x 1000 KVA qui reprend 100 % des installations</p> <p>1x 440 en secours du 1000 avec délestage (scanner, cuisine, froid, ...)</p> <p>Chaque groupe dispose de sa cuve à Fuel dans le terre-plein central (entre le poste de livraison et le groupe SDMO)</p> | <p>Groupe SDMO 1000 KVA en bon état (autonome et aisément déplaçable).</p> <p>Groupe Caterpillar en fin de vie.</p> | <p>Inverseur de source = maillon faible</p> <p>Un seul groupe électrogène suffit sous condition qu’il soit assez puissant pour assurer le démarrage et le fonctionnement de tous les équipements de sécurité.</p> | <p>Cuves à fuel à déplacer.</p> <p>Groupe électrogène SDMO à déplacer.</p> <p>Groupe CATERPILLAR à supprimer.</p> <p>Selon orientation programmatique qui reste à préciser : un second groupe dédié au TGS peut être nécessaire (une provision en ce sens a été budgétée dans l’étude de faisabilité).</p> | | | | | | | | | | | | | | | | |

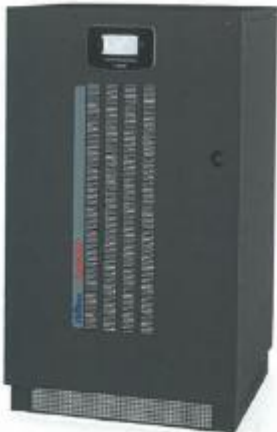
| Photos | Description | Etat | Risques / points de vigilances selon les besoins du projet | Travaux à prévoir |
|---|---|---|---|---|
| <div>Onduleurs</div> <div></div> | Onduleur SEVES MPT 60 kVA avec 1x33 batteries 12V 120Ah 396V | État neuf (2023) | Le dimensionnement devra le cas échéant être revu | <div>Etude à faire pour vérifier la puissance nécessaire et disponible.</div> <div>Selon les conclusions de l'étude, une adaptation sera à prévoir dans le cadre du programme.</div> |

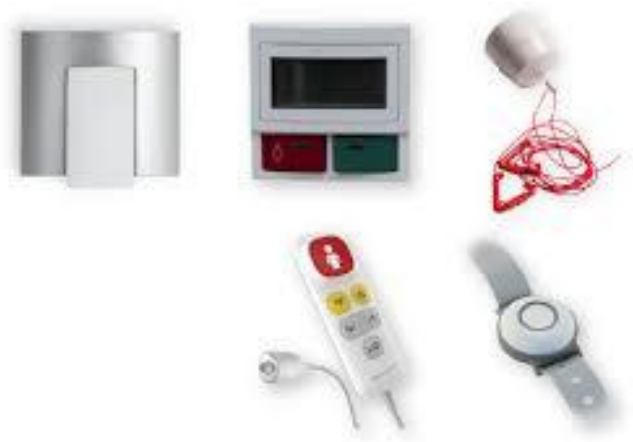
| Photos | Description | Etat | Risques / points de vigilances selon les besoins du projet | Travaux à prévoir |
|---|---|---|---|---|
| <div>Appel malade</div> | <p>Tout l'appel malade est en Ackermann, extensible, avec serveur local pour l'historisation.</p> <p>Une partie de l'appel malade a été refait en 2023 :</p> <ul style="list-style-type: none"><li>+ changement des centrales dans les services :<ul style="list-style-type: none"><li>- des urgences et UHTCD</li><li>- HDJ au bât 69</li><li>- 2ème Médecine au bât central</li><li>- 1er service CSG (=2<sup>ème</sup> bât 69)</li><li>- rdc service soins continus (rdc Malpertuis)</li></ul></li><li>+ Remplacement complet en médecine au R+2</li></ul> <p>Un report sur les DECT est effectué.</p> <p>L'appel malade au service de gynécologie-obstétrique a été réalisé en 2009.</p> | <p>Etat différent selon les services.</p> <p>Les équipements les plus anciens mis en service ont une quinzaine d'année.</p> <p>Le système est pérenne.</p> | <p>Homogénéiser le système à l'occasion des travaux ne peut qu'être bénéfique pour l'exploitation du bâtiment.</p> | <p>Le programme prévoit le déploiement d'un système d'appel malade dans les zones neuves ou restructurées lourdement qui le nécessitent.</p> <p>Les compléments ou adaptations d'appel malade dans les zones réaménagées/finitions ne sont pas pris en compte dans le programme.</p> |

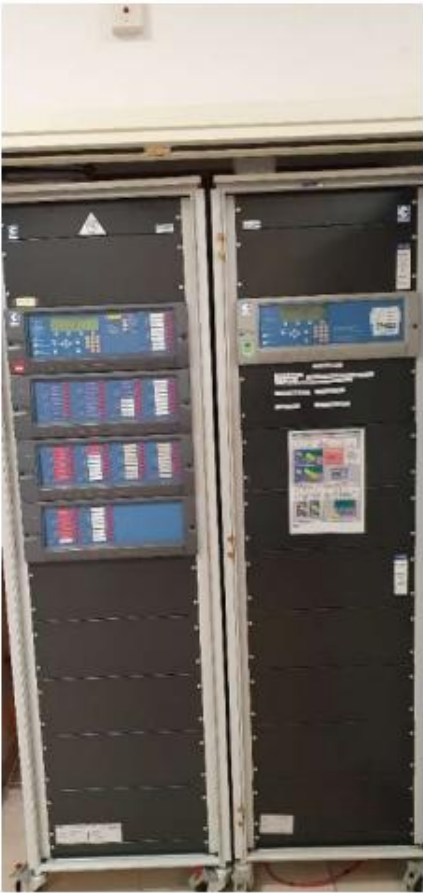
| Photos | Description | Etat | Risques / points de vigilances selon les besoins du projet | Travaux à prévoir |
|---|---|---|---|---|
| SSI<br> | <p>Des travaux de modernisation ont été menés en 2023 sur le système de sécurité incendie.</p> <p>Le site est équipé d'un système de sécurité incendie de type 1, catégorie A, adressable, composé pour l'ensemble des équipements de la marque CHUBB.</p> <p>Le système est localisé au rez-de-chaussée du bâtiment.</p> <p>Le dernier rapport de vérification pour l'activité Détection Incendie a été effectué en avril 2024. Rien de particulier n'est soulevé. Le test de la totalité des détecteurs est prévu à la triennale, prévu en septembre 2024.</p> | Le système est neuf. | <p>Selon le rapport du CSSI du 26/10/2023, l'ensemble des essais et de l'inspection de mise en œuvre est satisfaisant.<br/>Tous les avis sont favorables sur les essais des équipements.</p> <p>Toutes les observations émises par le CSSI doivent être levées, ainsi que celles de la commission de sécurité</p> <p>Toutes les remarques émises par la commission de sécurité doivent être levées, ainsi que toutes les remarques portées dans les différents rapports établis, aussi bien d'entretien que de contrôle technique.</p> <p>Les installations de sécurité incendie sont primordiales dans l'exploitation d'un ERP et doivent être suivies d'effet afin de garantir la sécurité des personnes.</p> | <p>Le programme prévoit la mise en place des éléments relatifs au SSI dans les zones neuves ou restructurées lourdement; y compris le raccordement et l'extension si besoin de la centrale existante.</p> <p>Les éléments existants dans les zones réaménagées/finitions ne sont pas pris en compte dans le programme.</p> |
