# Hôpital SAN SALVADOUR – AP-HP

## Bâtiment BROCA

### Désordre : Infiltration d'eau dans la circulation principale du bâtiment au droit de la verrière

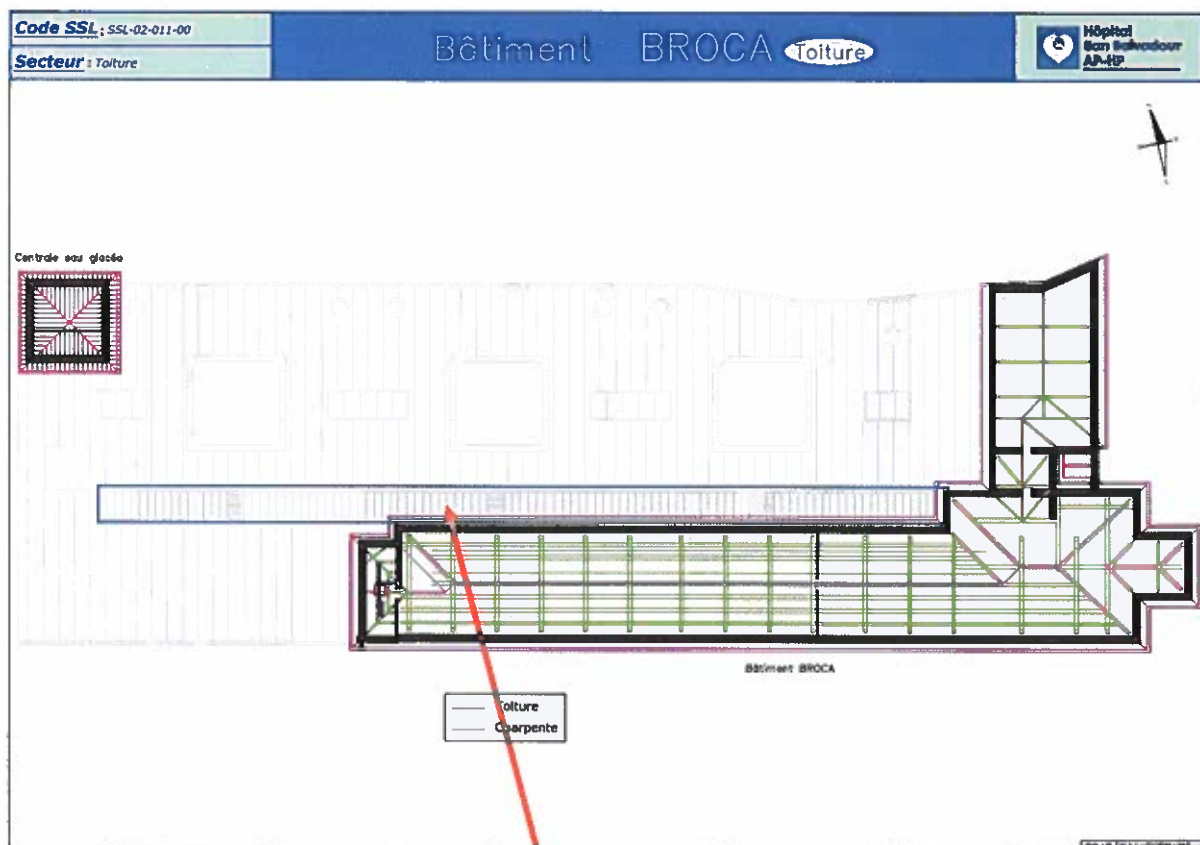
Vue en plan de la toiture

Verrière l= 73.00 m – L plan = 3.00 m

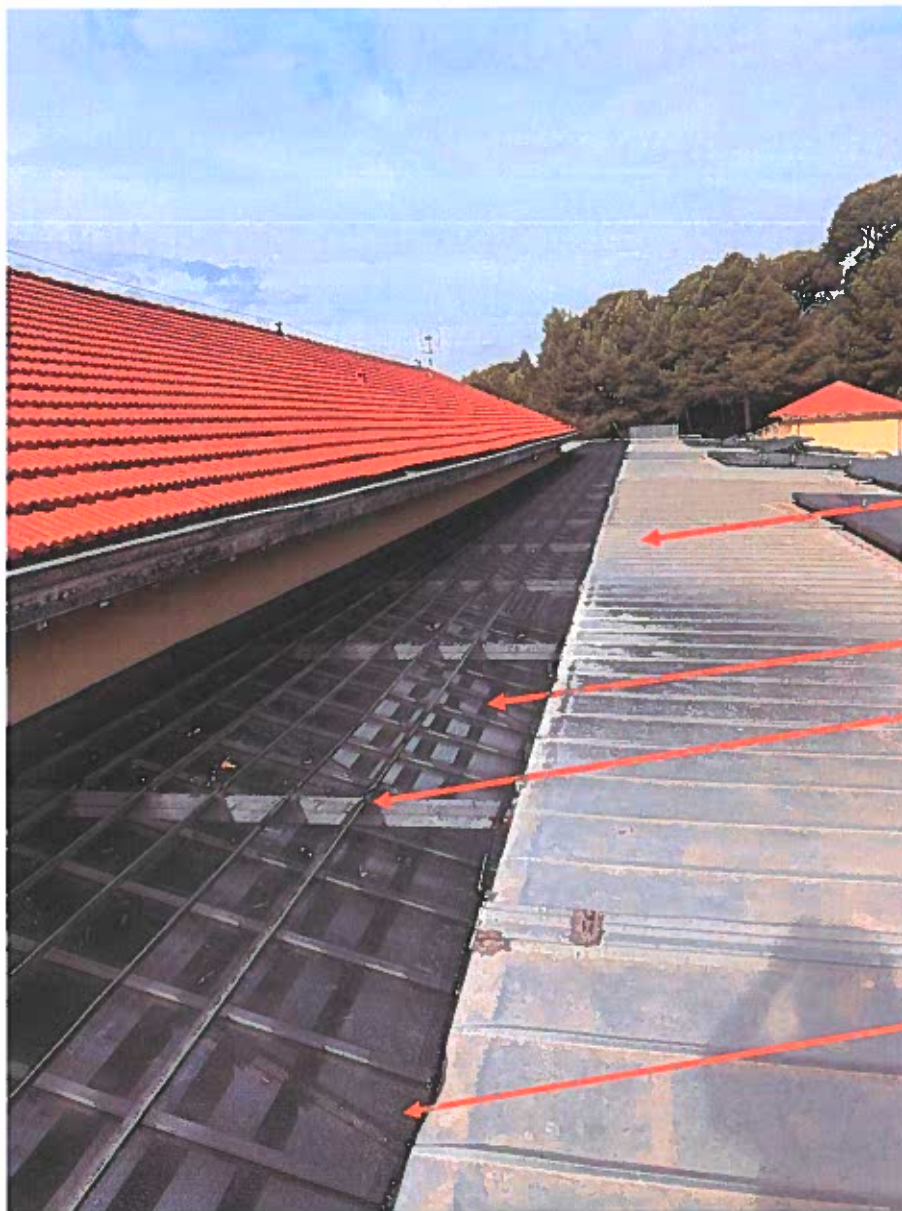
*Vue de la verrière depuis le toit / Vue de la verrière depuis la circulation*

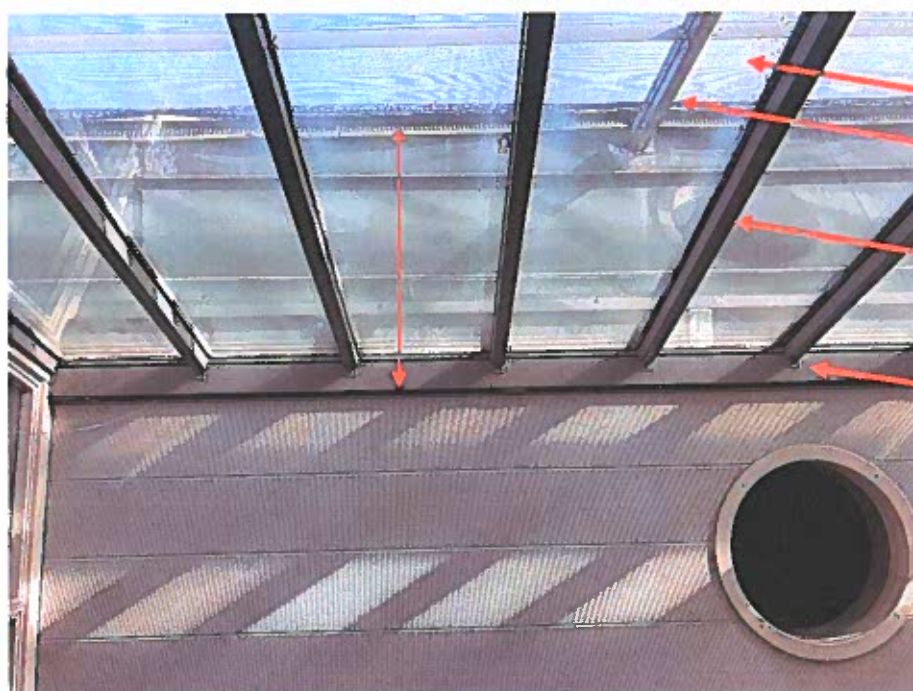
Caniveau en contre-bas de la couverture en bacs acier

Lors de fortes pluies, et ce malgré un nettoyage régulier du caniveau par les services techniques de l'hôpital, la circulation principale du bâtiment située à l'aplomb de la verrière est inondée, l'eau pénétrant même dans les chambres desservies par le couloir.

- Le sous-dimensionnement du caniveau (lors de fortes pluies)
- Le sous-dimensionnement (Nombre et/ou section) des descentes EP

De par la configuration de l'ouvrage, la verrière étant en contre-bas de la couverture en bac acier d'une partie du bâtiment (extension) la surverse ne peut se faire que par débordement du caniveau dans la circulation.

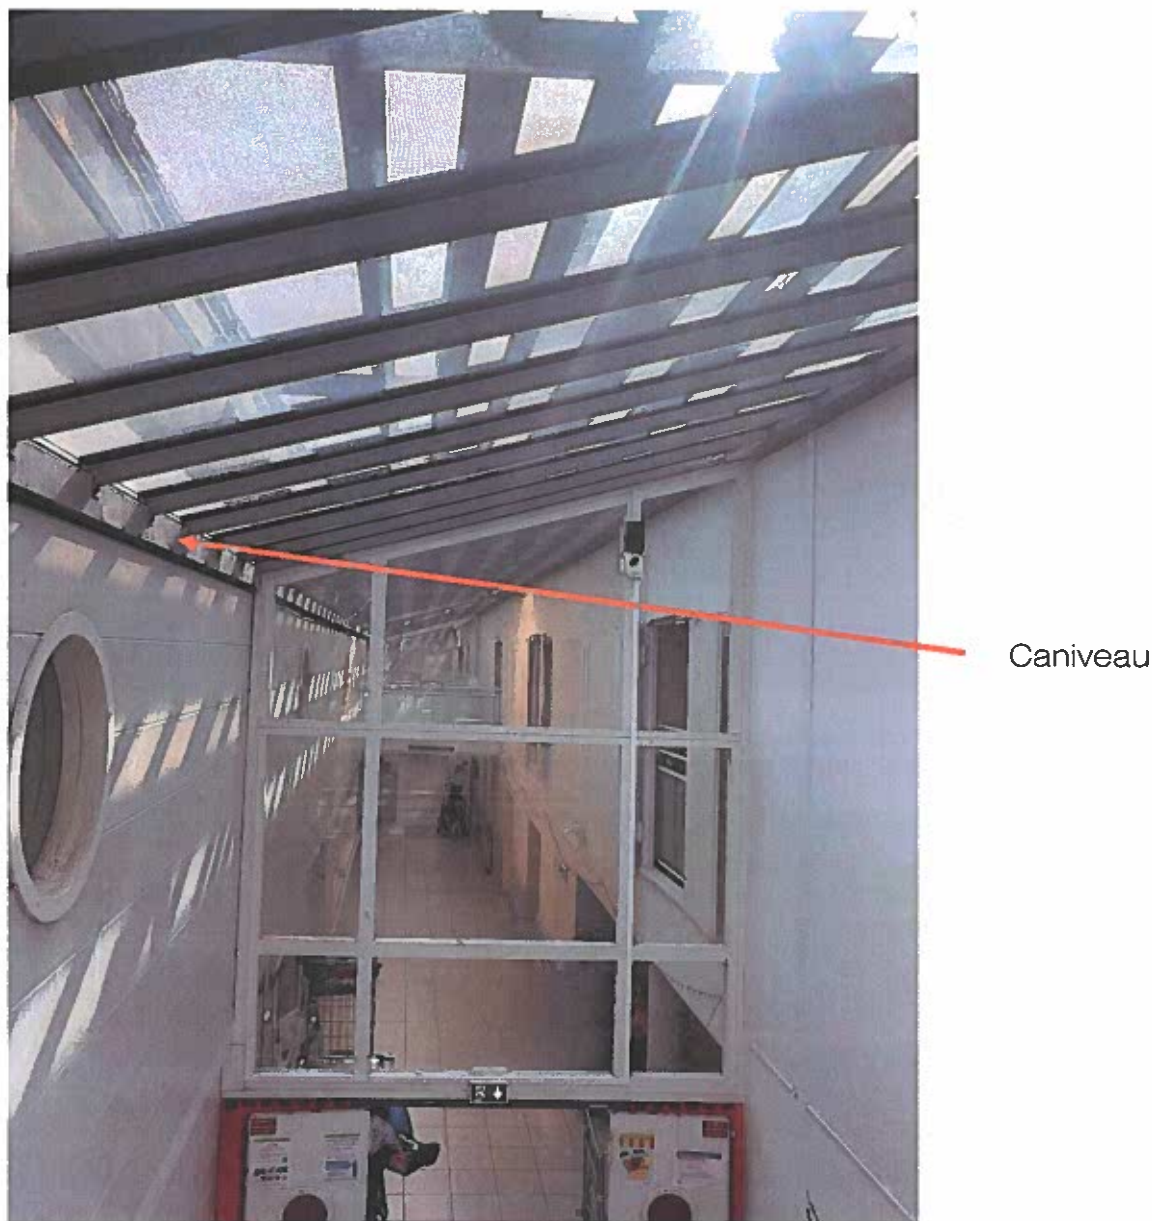
*Le caniveau à l'égout de la verrière, lors de fortes pluies, l'eau déborde dans la circulation principale.*

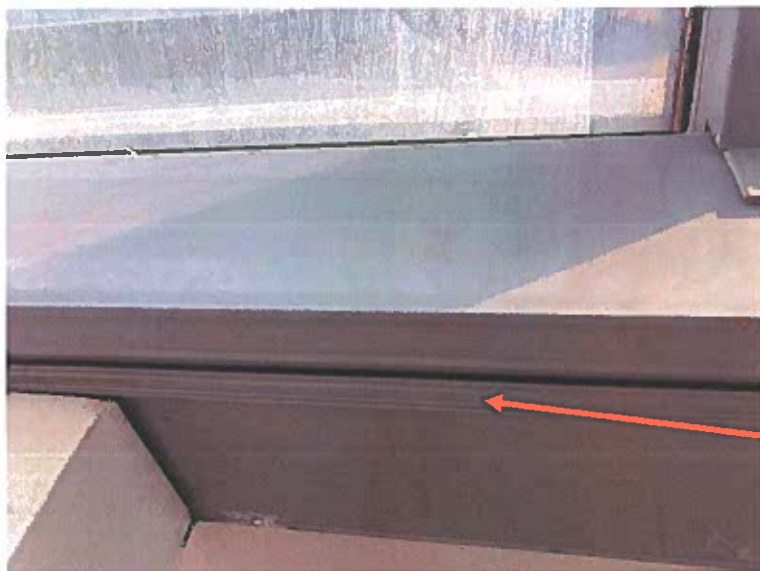
*Vue du caniveau depuis la circulation / Vue du caniveau depuis la toiture*

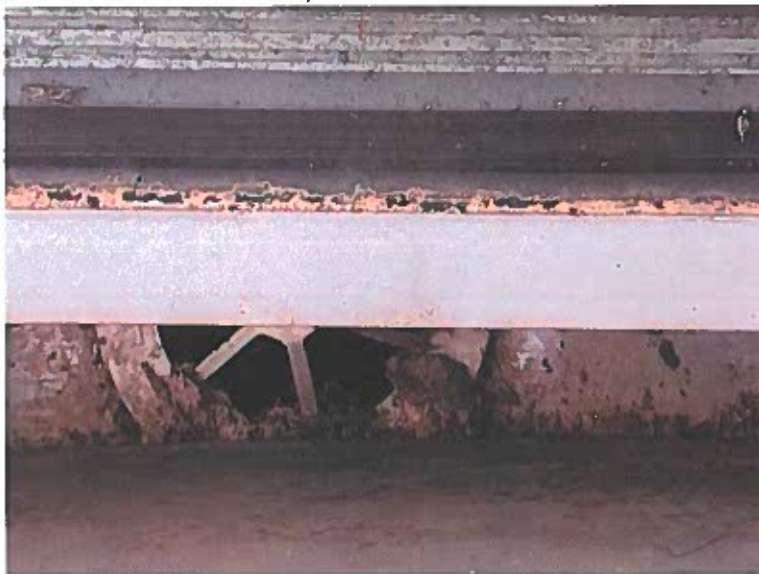
*Dimension (estimée) du caniveau 100 x 100 mm – Diamètre (estimé) des descentes EP 100 mm – Nombre 4 u*

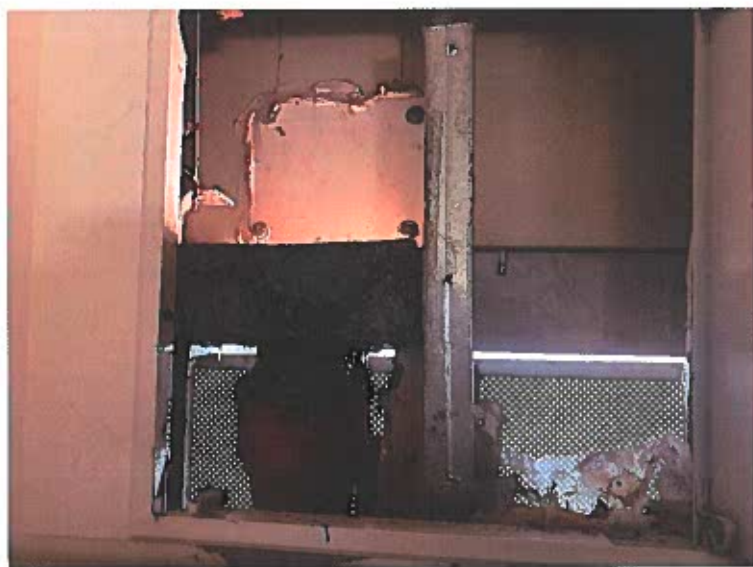
*Vue du caniveau et du raccordement de celui-ci sur une descente EP*

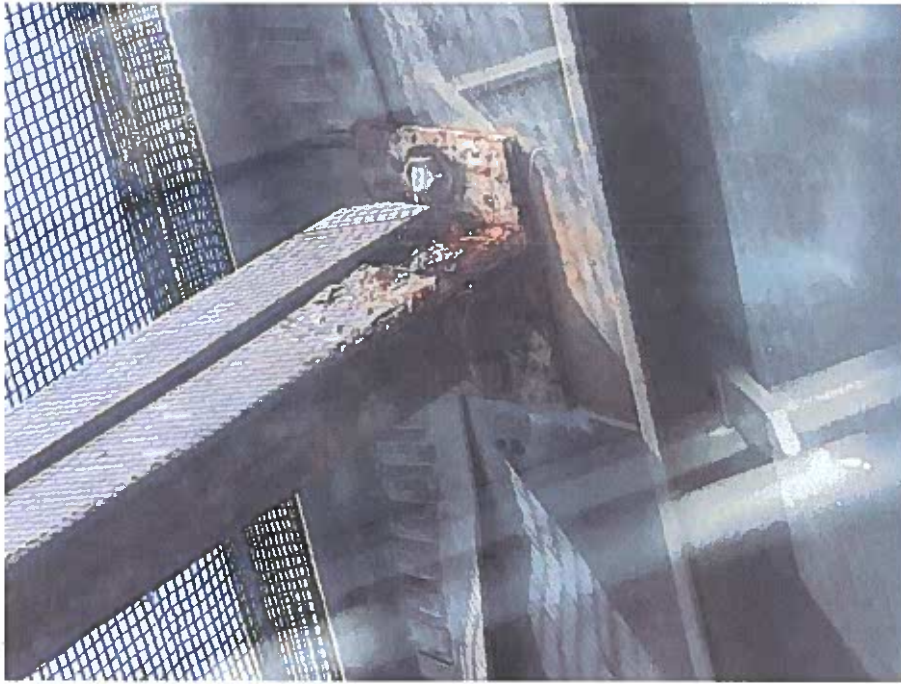
*Un brise soleil, dont l'état de vétusté est considérable (Rouille au droit des points de fixation)*

Dans tous les cas, vu leur état de vétusté, les brise-soleils seront déposés.

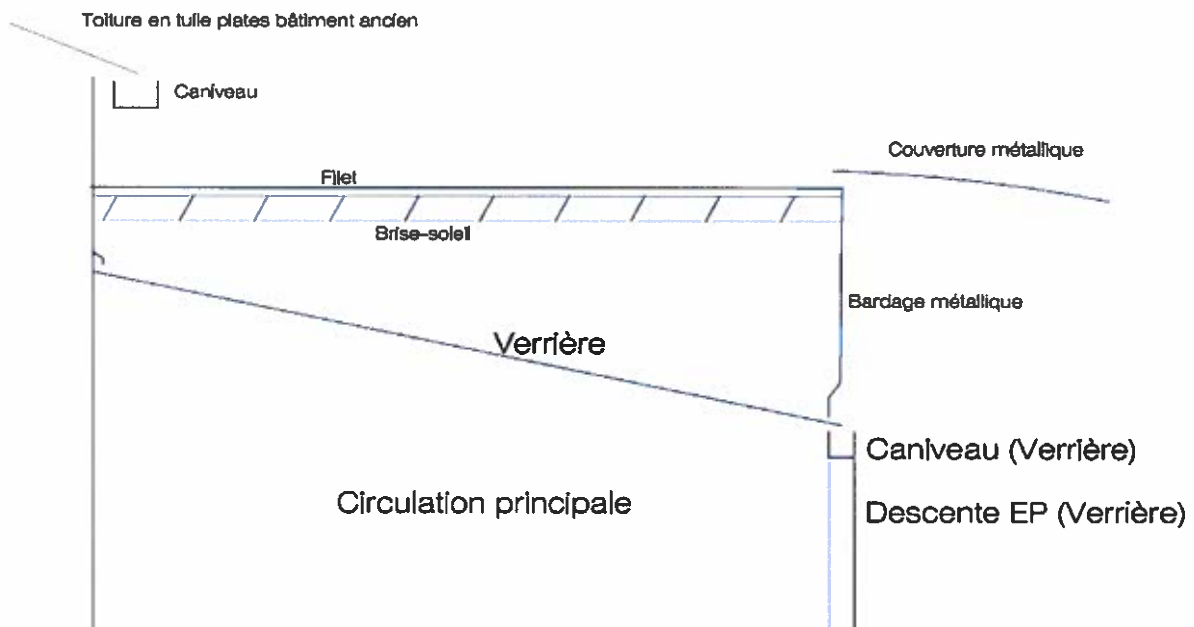
## COUPE DE PRINCIPE SUR LA VERRIERE

*Schéma de principe – Coupe sur verrière*
