## **ENP Oissel**

**Rapport de sondages et de mesures du front de carbonatation –  
Bâtiments B36 et B38**

**Affaire n° :** A24/SGAMI/088

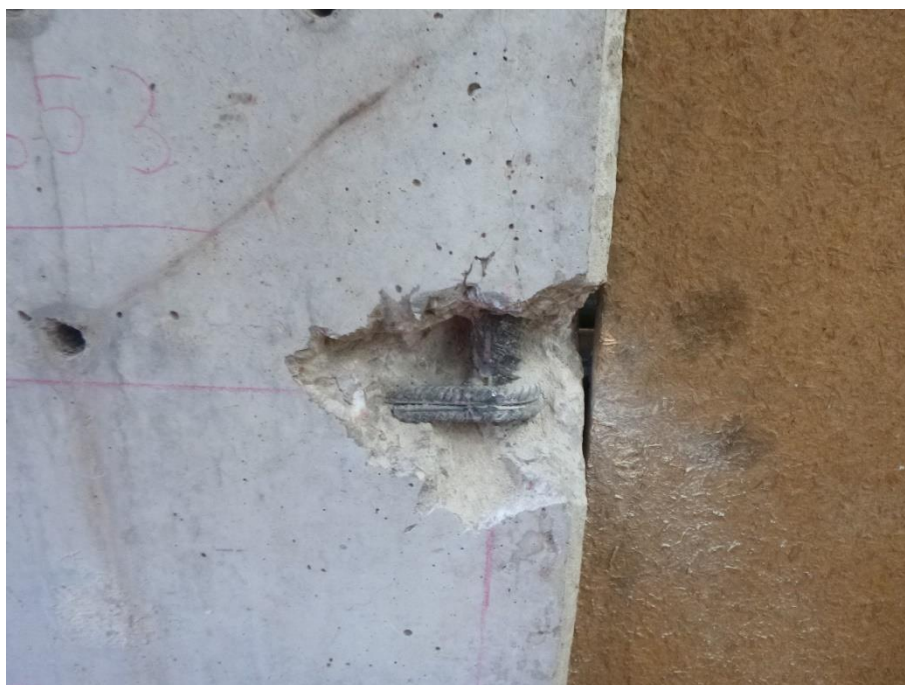
#### Sondage S1 – Bat B36 – Intérieur bâtiment poteau intermédiaire

| 1 <sup>er</sup> lit - Acier horizontal | HA 8 | Enrobages :<br>23mm, 27mm | Armature saine |
| 2 <sup>ème</sup> lit - Acier horizontal | HA 8 | Enrobages :<br>23mm, 27mm | Armature saine |
| 1 <sup>er</sup> lit - Acier vertical | HA 25 | Enrobages :<br>31mm, 38mm | Armature saine |

- L'enrobage supérieur ou égal à 1cm est suffisant.

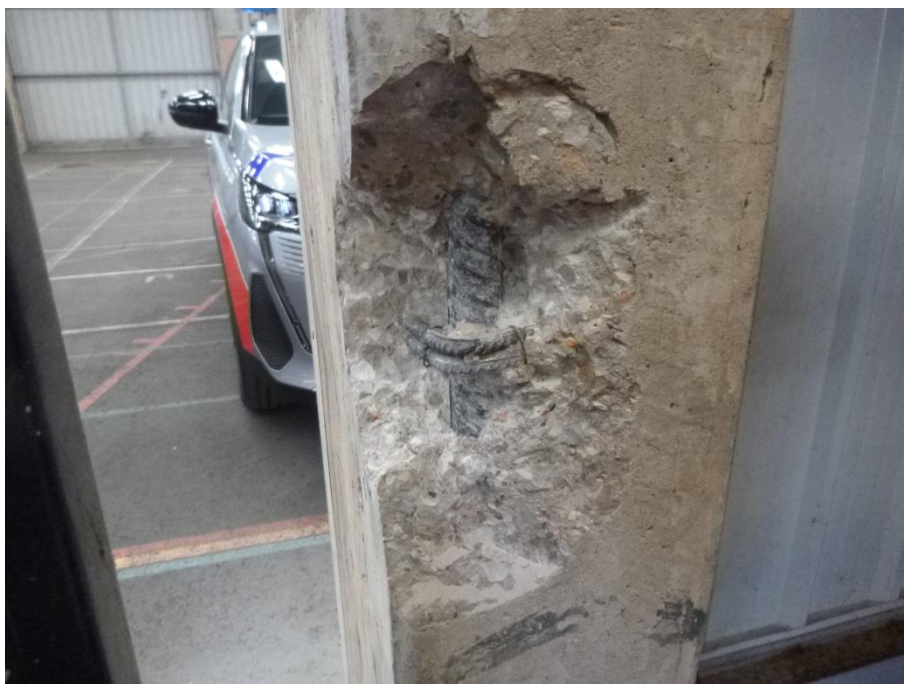
##### Sondage S2 – Bat36 – Intérieur bâtiment poteau intermédiaire

| 1 <sup>er</sup> lit - Acier horizontal | HA 8 | Enrobages :<br>32mm, 21mm | Armature saine |
| 2 <sup>ème</sup> lit - Acier horizontal | HA 8 | Enrobages :<br>32mm, 21mm | Armature saine |
| 1 <sup>er</sup> lit - Acier vertical | HA 25 | Enrobages :<br>44mm, 31mm | Armature saine |

- L'enrobage supérieur ou égal à 1cm est suffisant.

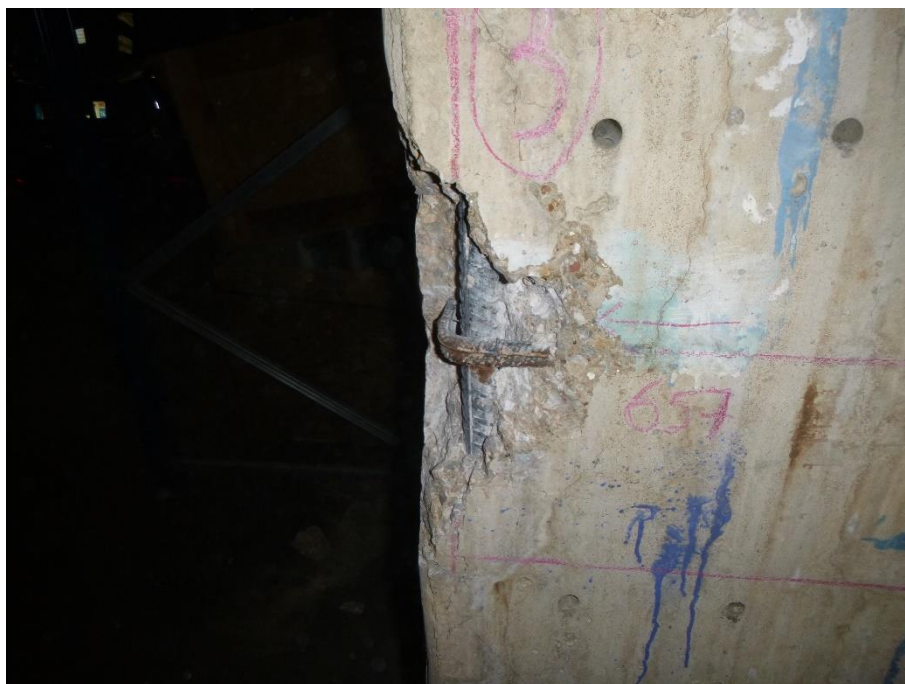
##### Sondage S3 – Bat36 – Intérieur bâtiment poteau intermédiaire

| 1 <sup>er</sup> lit - Acier horizontal | HA 8 | Enrobages :<br>23mm, 16mm | Corrosion superficielle |
| 2 <sup>ème</sup> lit - Acier horizontal | HA 8 | Enrobages :<br>23mm, 16mm | Corrosion superficielle |
| 1 <sup>er</sup> lit - Acier vertical | HA 25 | Enrobages :<br>39mm, 30mm | Armature saine |

- L'enrobage supérieur ou égal à 1cm est suffisant.

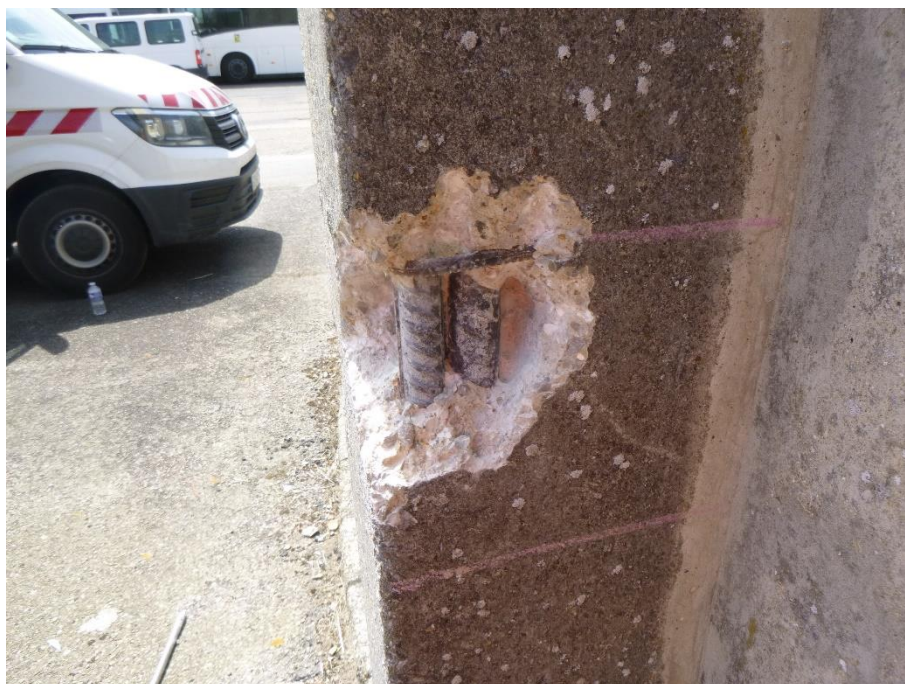
##### Sondage S4 – Bat36 – Extérieur bâtiment poteau en extrémité

| 1 <sup>er</sup> lit - Acier horizontal | HA 8 | Enrobages :<br>17mm, 12mm | Corrosion superficielle |
| 1 <sup>er</sup> lit - Acier vertical | HA 25 | Enrobages :<br>31mm, 27mm | Légèrement piqueté |
| 2 <sup>ème</sup> lit - Acier vertical | HA 32 | Enrobage :<br>37mm | Légèrement piqueté |

- L'enrobage supérieur ou égal à 3cm est insuffisant pour l'acier horizontal.

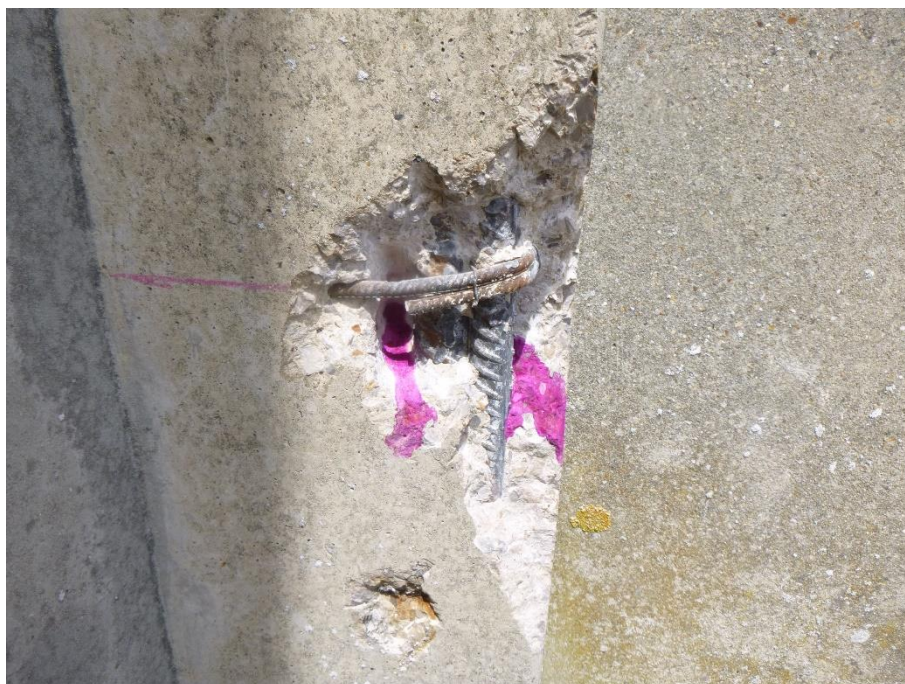
##### Sondage S5 – Bat36 – Extérieur bâtiment poteau intermédiaire

| 1 <sup>er</sup> lit - Acier horizontal | HA 8 | Enrobages :<br>24mm, 14mm | Corrosion superficielle |
| 1 <sup>er</sup> lit - Acier vertical | HA 32 | Enrobages :<br>35mm, 24mm | Armature saine |
| 2 <sup>ème</sup> lit - Acier vertical | HA 40 | Enrobage :<br>24mm | Corrosion superficielle |

- L'enrobage supérieur ou égal à 3cm est insuffisant pour l'acier horizontal et les aciers verticaux.

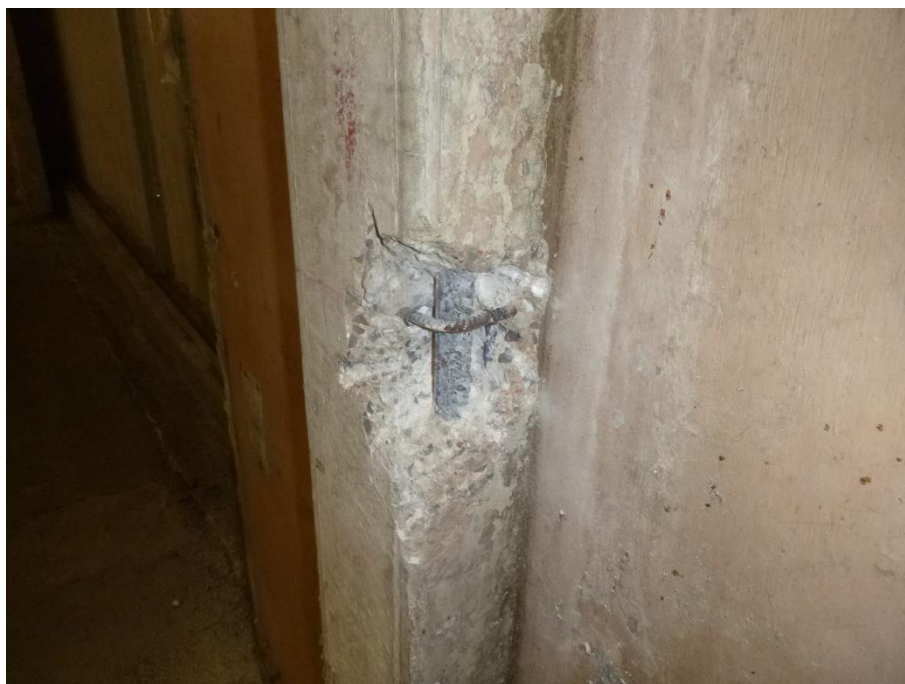
##### Sondage S6 – Bat36 – Intérieur bâtiment poteau intermédiaire

| 1 <sup>er</sup> lit - Acier horizontal | HA 8 | Enrobages :<br>31mm, 15mm | Corrosion superficielle |
| 1 <sup>er</sup> lit - Acier vertical | HA 25 | Enrobages :<br>43mm, 25mm | Armature saine |

- L'enrobage supérieur ou égal à 1cm est suffisant.

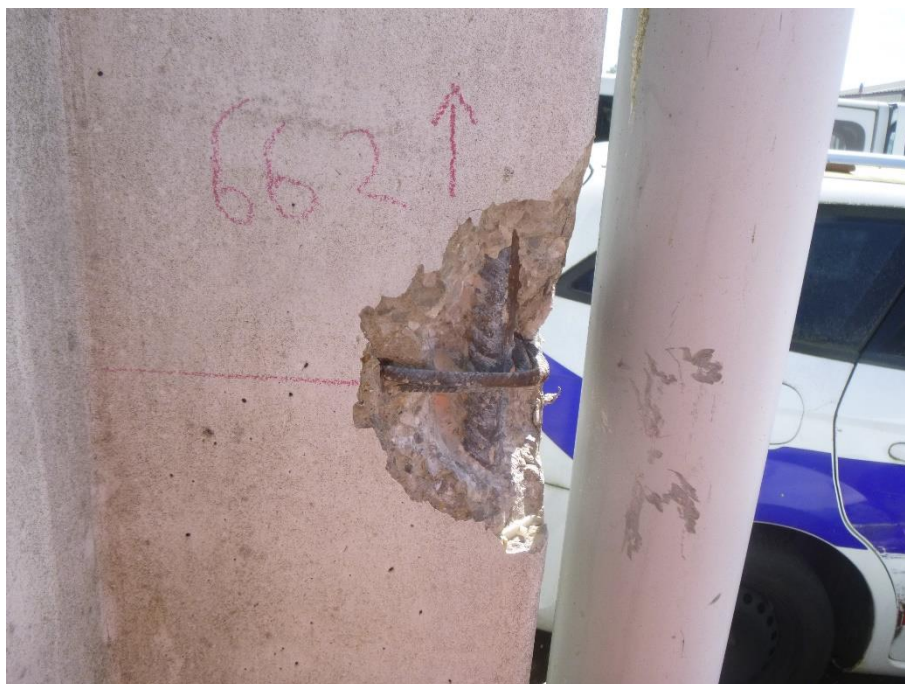
##### Sondage S7 – Bat36 – Extérieur bâtiment poteau intermédiaire

| 1 <sup>er</sup> lit - Acier horizontal | HA 8 | Enrobages :<br>12mm, 7mm | Corrosion superficielle |
| 1 <sup>er</sup> lit - Acier vertical | HA 25 | Enrobages :<br>30mm, 30mm | Corrosion superficielle |

- L'enrobage supérieur ou égal à 3cm est insuffisant pour l'acier horizontal.

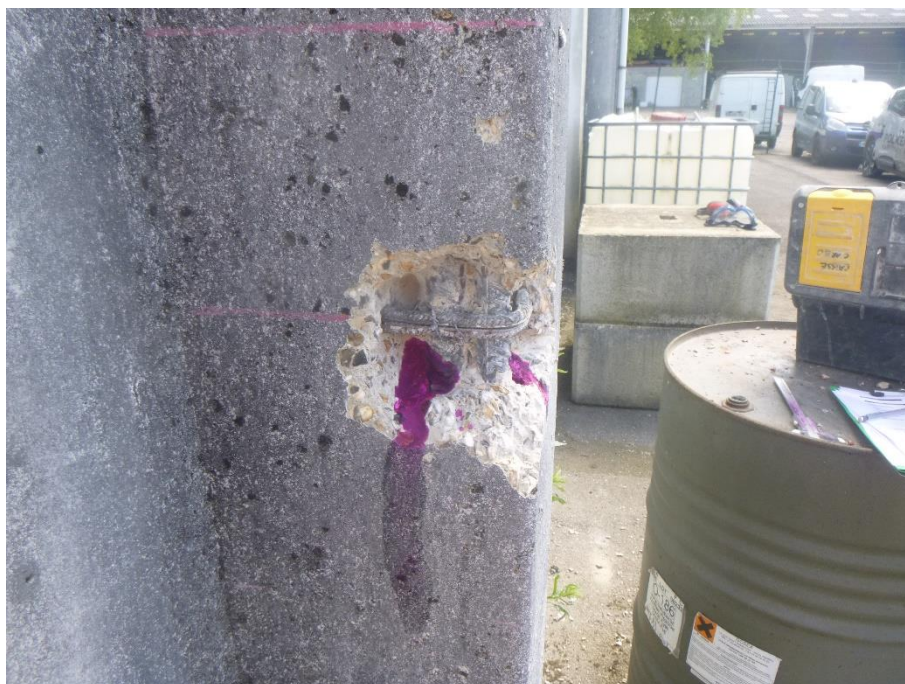
##### Sondage S8 – Bat36 – Extérieur bâtiment poteau intermédiaire

| 1 <sup>er</sup> lit - Acier horizontal | HA 8 | Enrobages :<br>31mm, 18mm | Corrosion superficielle |
| 1 <sup>er</sup> lit - Acier vertical | HA 25 | Enrobages :<br>45mm, 31mm | Armature saine |
| 2 <sup>ème</sup> lit - Acier vertical | HA 32 | Enrobage :<br>45mm | Armature saine |

- L'enrobage supérieur ou égal à 3cm est insuffisant pour l'acier horizontal.

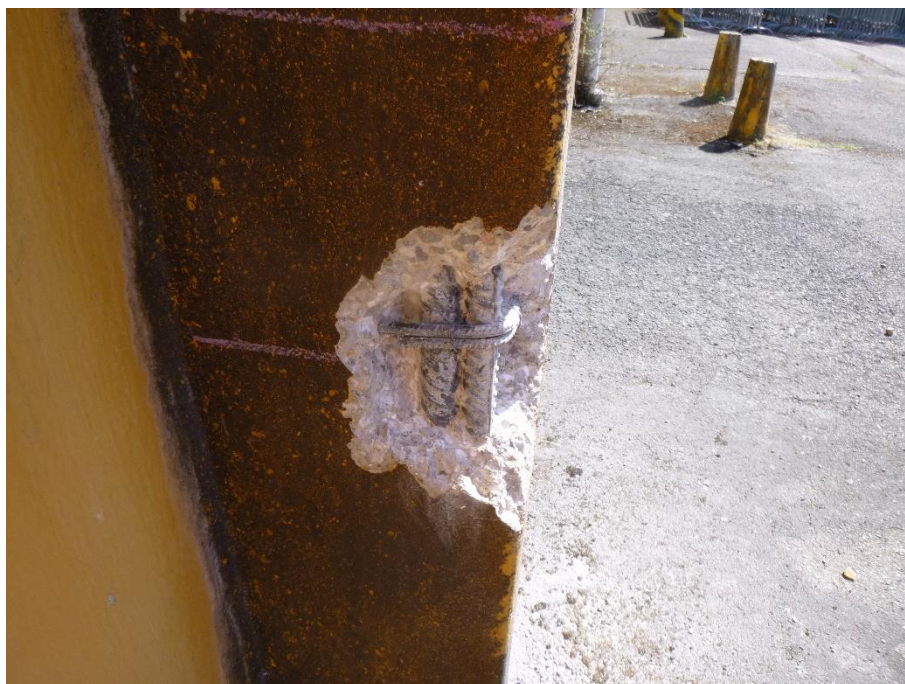
##### Sondage S9 – Bat38 – Extérieur bâtiment poteau intermédiaire

| 1 <sup>er</sup> lit - Acier horizontal | HA 8 | Enrobages :<br>24mm, 15mm | Corrosion superficielle |
| 1 <sup>er</sup> lit - Acier vertical | HA 25 | Enrobages :<br>35mm, 25mm | Armature saine |
| 2 <sup>ème</sup> lit - Acier vertical | HA 32 | Enrobage :<br>25mm | Armature saine |

- L'enrobage supérieur ou égal à 3cm est insuffisant.

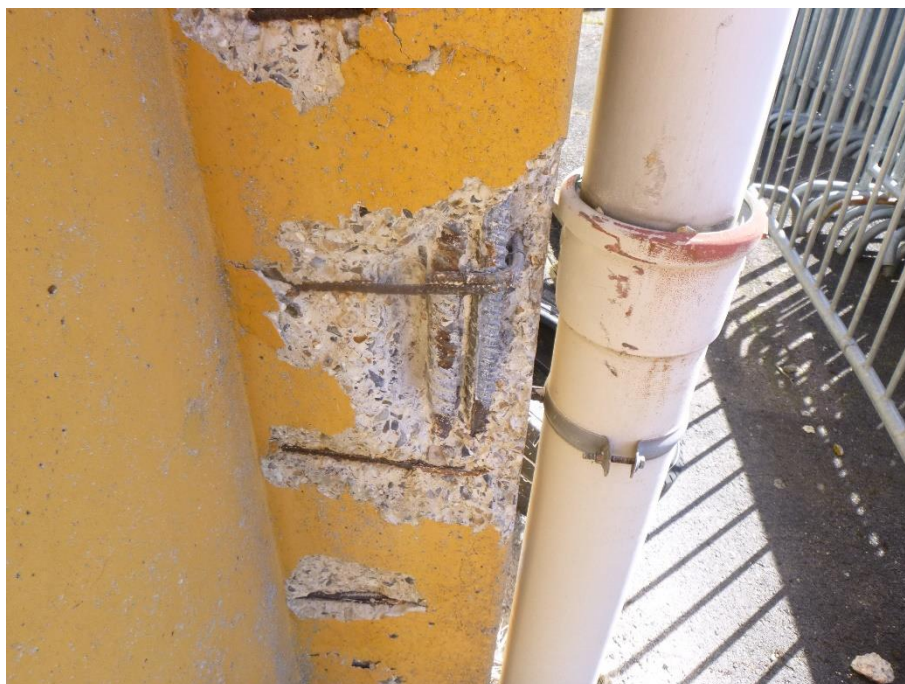
##### Sondage S10 – Bat38 – Extérieur bâtiment poteau intermédiaire

| 1 <sup>er</sup> lit - Acier horizontal | HA 8 | Enrobages :<br>16mm, 14mm | Corrosion avec perte de section |
| 1 <sup>er</sup> lit - Acier vertical | HA 25 | Enrobages :<br>32mm, 28mm | Corrosion superficielle |
| 2 <sup>ème</sup> lit - Acier vertical | HA 32 | Enrobage :<br>28mm | Corrosion superficielle |

- L'enrobage supérieur ou égal à 3cm est insuffisant.

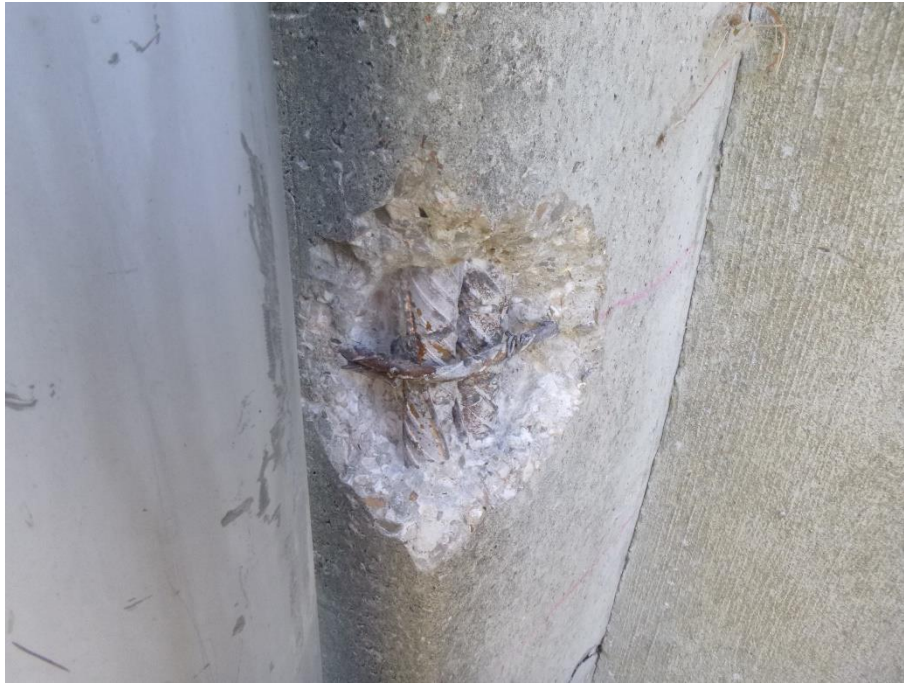
##### Sondage S11 – Bat38 – Extérieur bâtiment poteau intermédiaire

| 1 <sup>er</sup> lit - Acier horizontal | HA 8 | Enrobages :<br>17mm, 18mm | Corrosion superficielle |
| 1 <sup>er</sup> lit - Acier vertical | HA 25 | Enrobages :<br>29mm, 26mm | Corrosion superficielle |
| 2 <sup>ème</sup> lit - Acier vertical | HA 32 | Enrobage :<br>29mm | Corrosion superficielle |

- L'enrobage supérieur ou égal à 3cm est insuffisant.

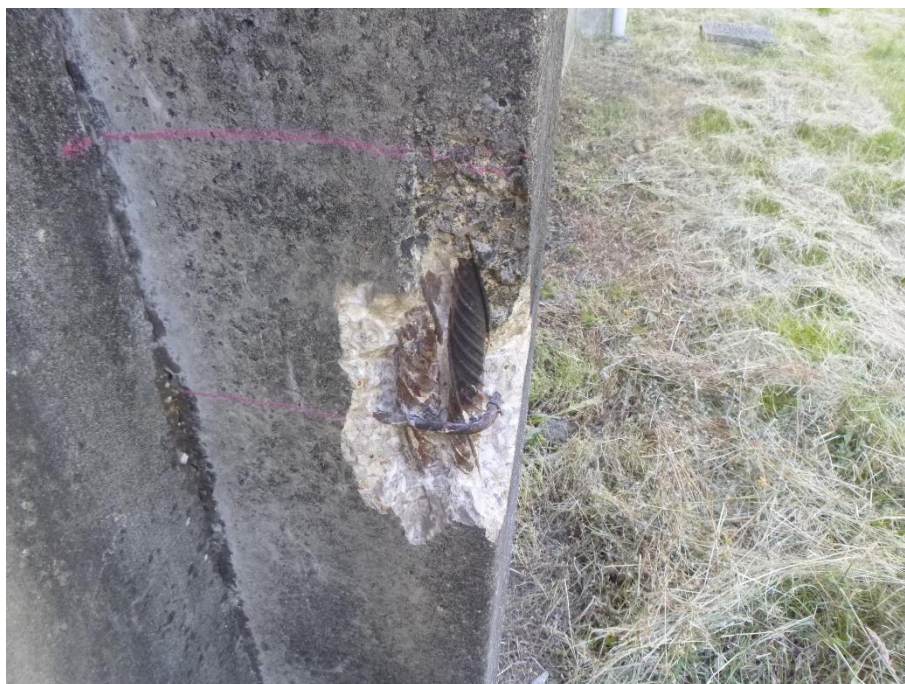
##### Sondage S12 – Bat38 – Extérieur bâtiment poteau intermédiaire

| 1 <sup>er</sup> lit - Acier horizontal | HA 8 | Enrobages :<br>18mm, 13mm | Piqûres de corrosion généralisées |
| 1 <sup>er</sup> lit - Acier vertical | HA 25 | Enrobages :<br>26mm, 24mm | Piqûres de corrosion généralisées |
| 2 <sup>ème</sup> lit - Acier vertical | HA 32 | Enrobage :<br>24mm | Piqûres de corrosion généralisées |

- L'enrobage supérieur ou égal à 3cm est insuffisant.

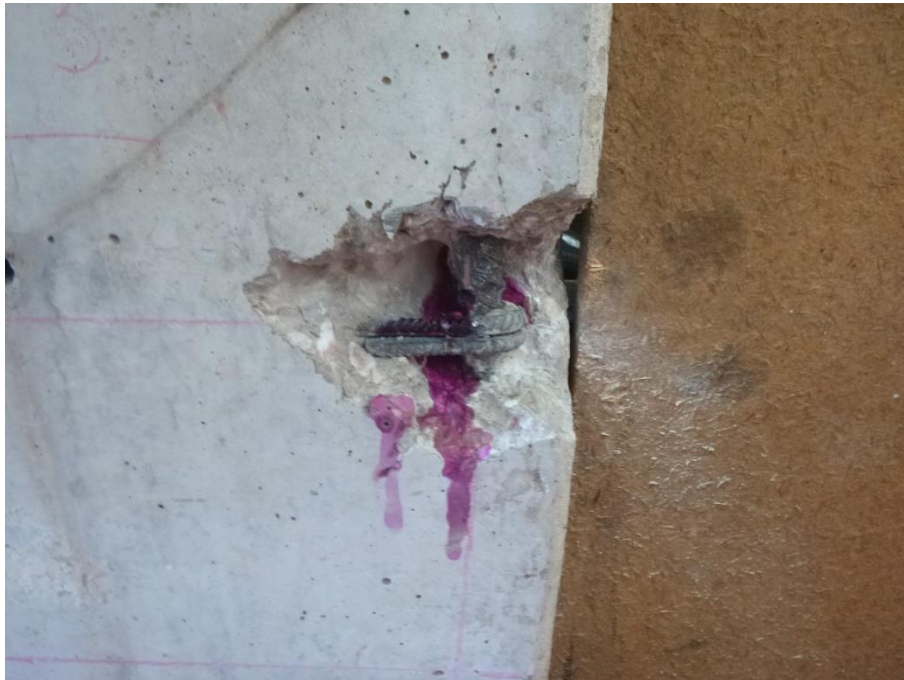
**Photo N°1**

| Partie d'ouvrage | Zone | Profondeur de carbonatation (mm) |
|---|---|---|
| Bat36 - Intérieur bâtiment poteau intermédiaire | Sondage S1 | Absence de carbonatation |

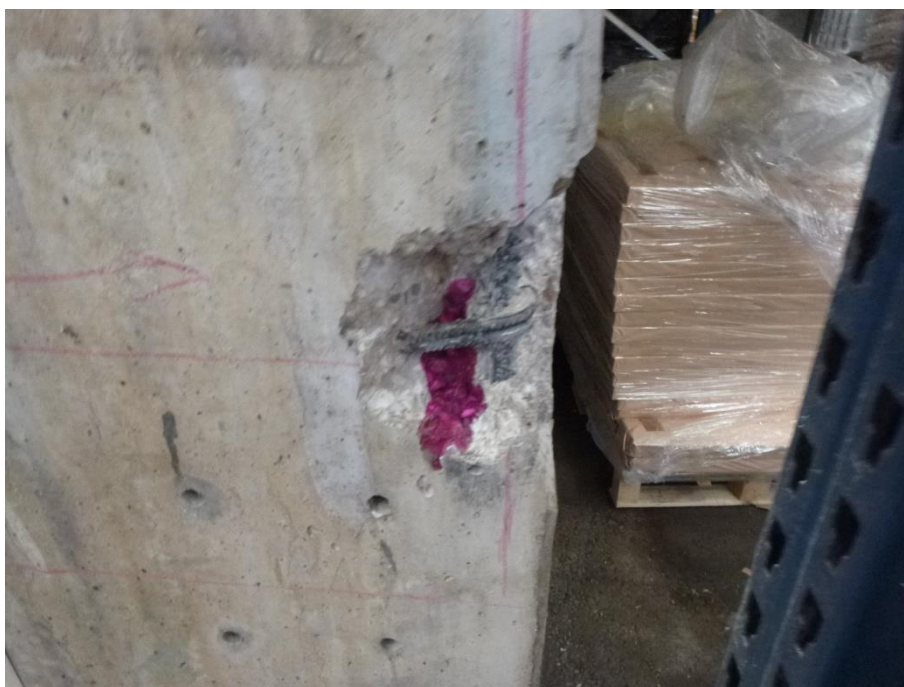
**Photo N°2**

| Partie d'ouvrage | Zone | Profondeur de carbonatation (mm) |
|---|---|---|
| Bat36 – Intérieur bâtiment poteau intermédiaire | Sondage S2 | Absence de carbonatation |

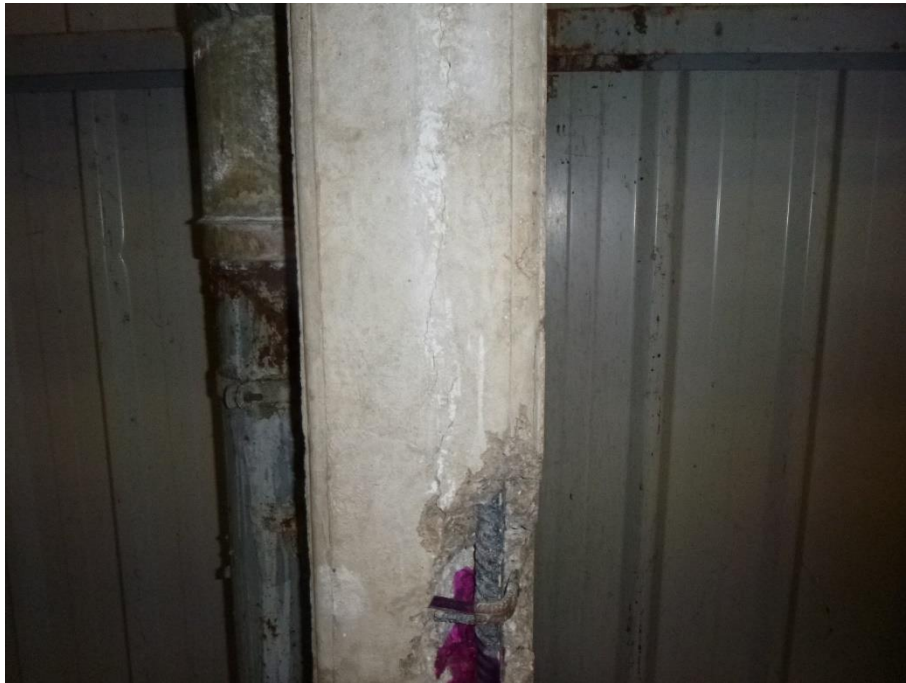
**Photo N°3**

| Partie d'ouvrage | Zone | Profondeur de carbonatation (mm) |
|---|---|---|
| Bat36 – Intérieur bâtiment poteau intermédiaire | Sondage S3 | Absence de carbonatation |

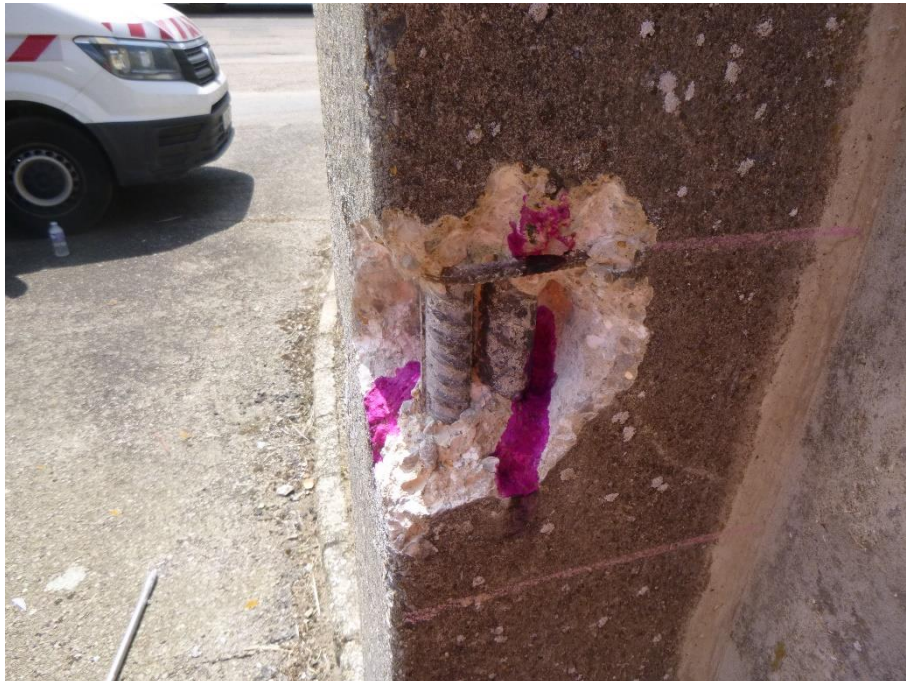
**Photo N°4**

| Partie d'ouvrage | Zone | Profondeur de carbonatation (mm) |
|---|---|---|
| Bat36 – Extérieur bâtiment poteau en extrémité | Sondage S4 | Absence de carbonatation |

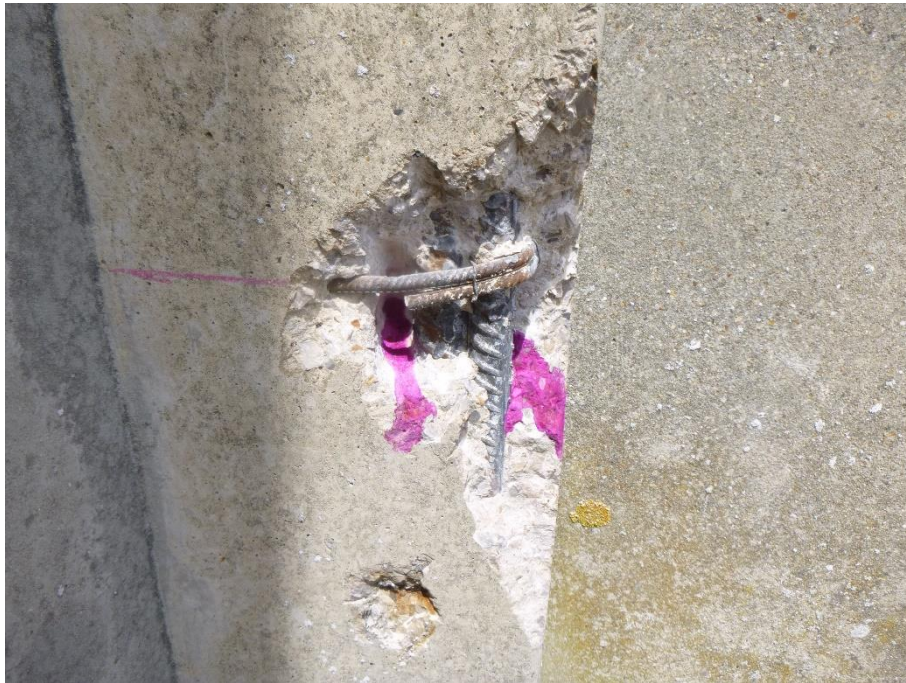
**Photo N°5**

| Partie d'ouvrage | Zone | Profondeur de carbonatation (mm) |
|---|---|---|
| Bat36 – Extérieur bâtiment poteau intermédiaire | Sondage S5 | Absence de carbonatation |

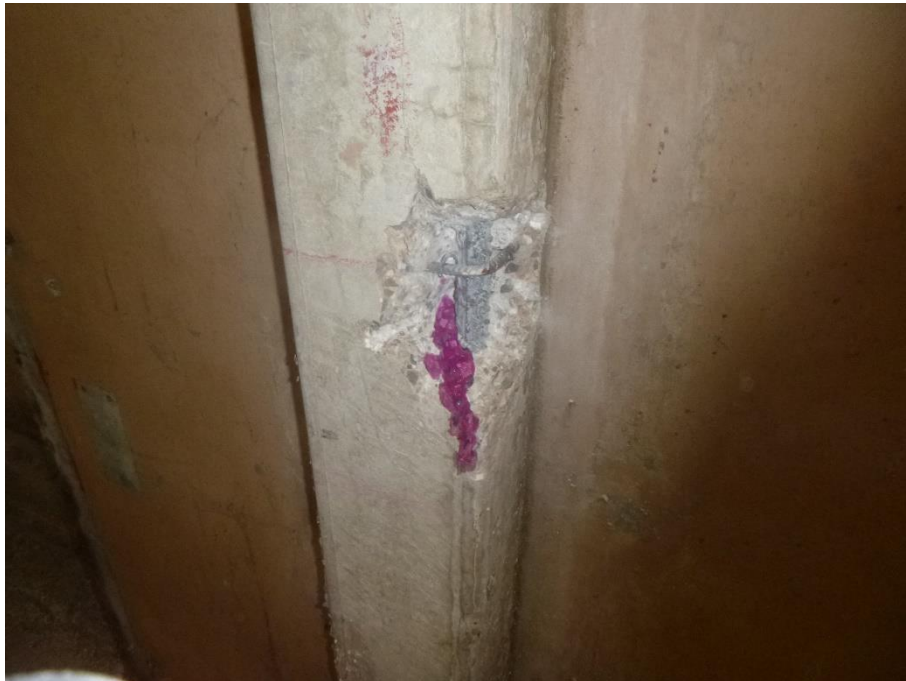
**Photo N°6**

| Partie d'ouvrage | Zone | Profondeur de carbonatation (mm) |
|---|---|---|
| Bat36 – Intérieur bâtiment poteau intermédiaire | Sondage S6 | Absence de carbonatation |

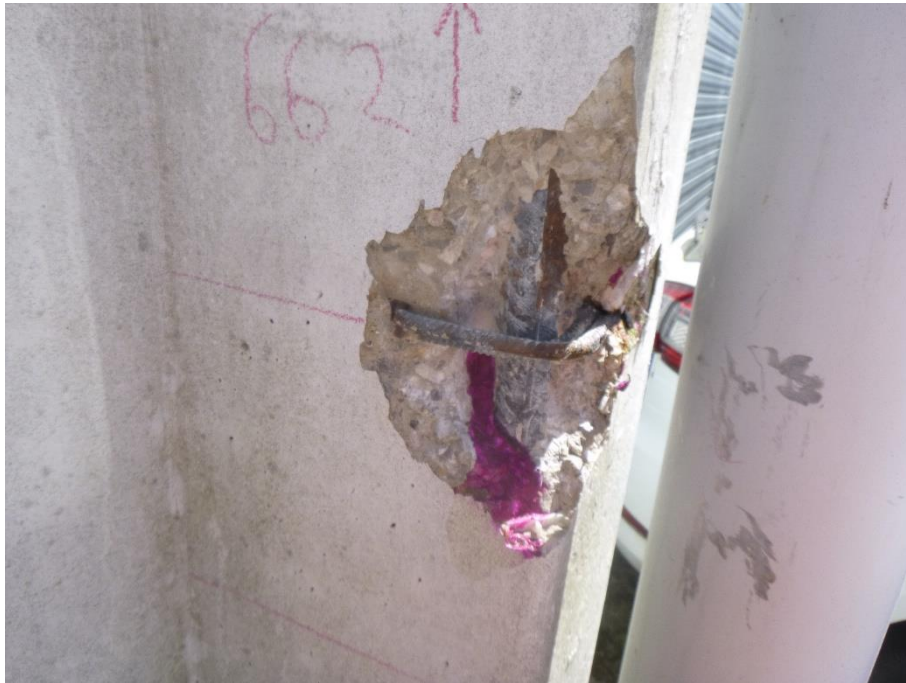
**Photo N°7**

| Partie d'ouvrage | Zone | Profondeur de carbonatation (mm) |
|---|---|---|
| Bat36 – Extérieur bâtiment poteau intermédiaire | Sondage S7 | Absence de carbonatation |

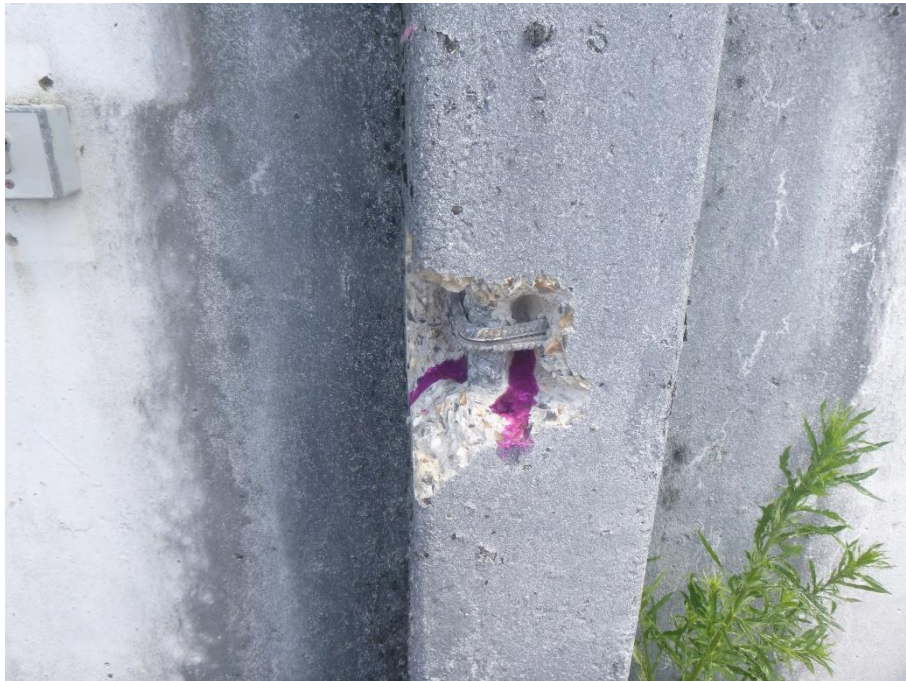
**Photo N°8**

| Partie d'ouvrage | Zone | Profondeur de carbonatation (mm) |
|---|---|---|
| Bat36 – Extérieur bâtiment poteau intermédiaire | Sondage S8 | Absence de carbonatation |

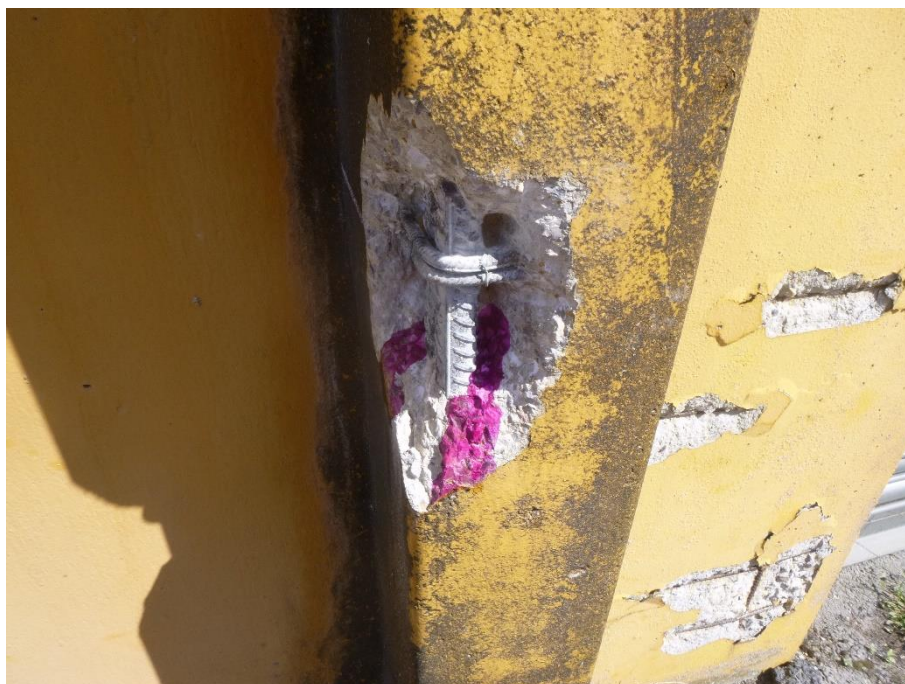
**Photo N°9**

| Partie d'ouvrage | Zone | Profondeur de carbonatation (mm) |
|---|---|---|
| Bat38 – Extérieur bâtiment poteau intermédiaire | Sondage S9 | Absence de carbonatation |

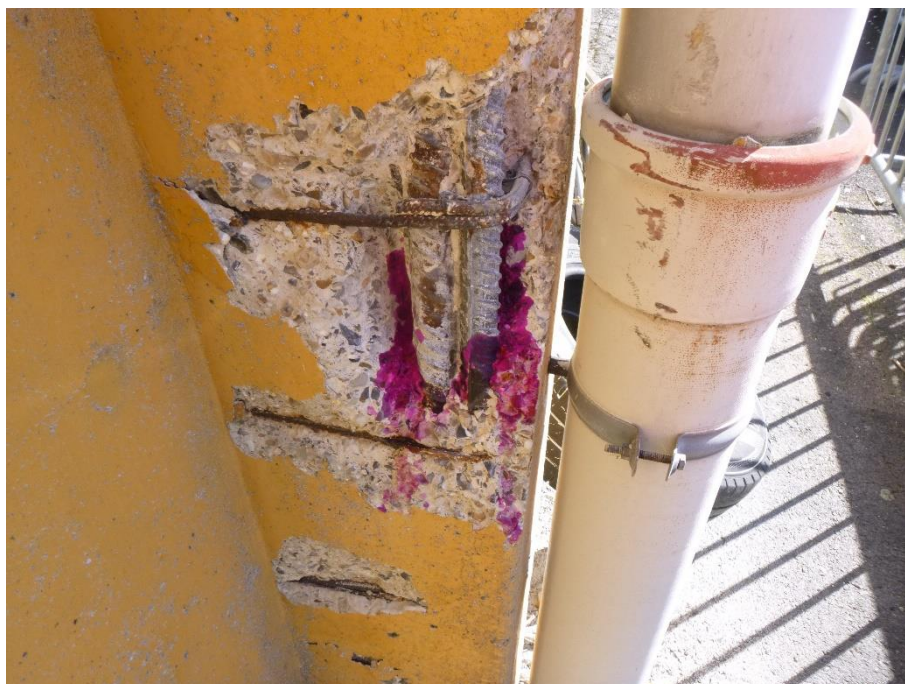
**Photo N°10**

| Partie d'ouvrage | Zone | Profondeur de carbonatation (mm) |
|---|---|---|
| Bat38 – Extérieur bâtiment poteau intermédiaire | Sondage S10 | 10 |

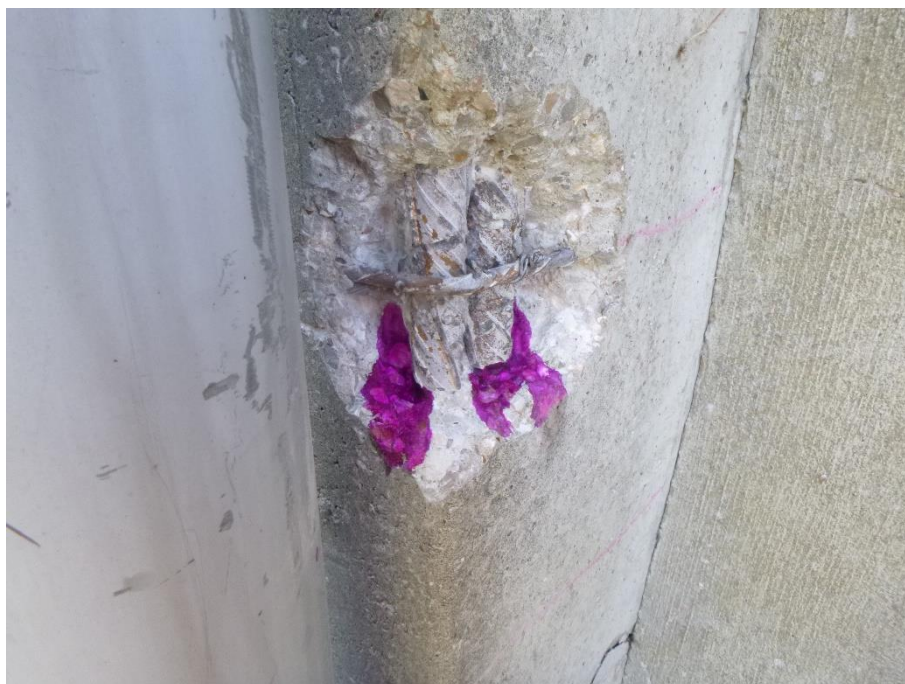
**Photo N°11**

| Partie d'ouvrage | Zone | Profondeur de carbonatation (mm) |
|---|---|---|
| Bat38 – Extérieur bâtiment poteau intermédiaire | Sondage S11 | 3 |

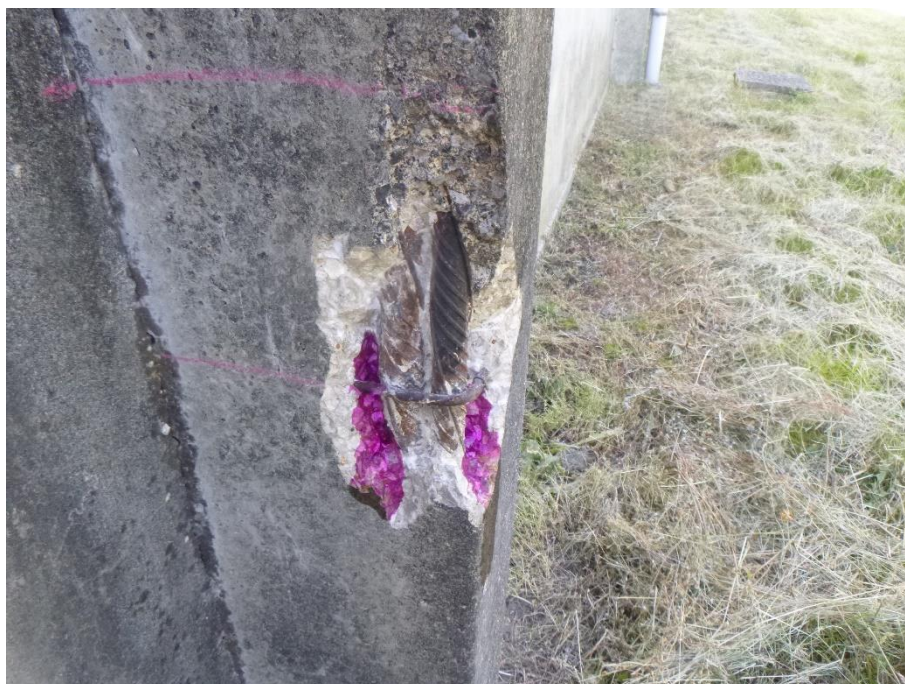
**Photo N°12**

| Partie d'ouvrage | Zone | Profondeur de carbonatation (mm) |
|---|---|---|
| Bat38 – Extérieur bâtiment poteau intermédiaire | Sondage S12 | 4 |
