# PRE-RAPPORT DE MISSION DE REPÉRAGE DES MATÉRIAUX ET PRODUITS CONTENANT DE L'AMIANTE AVANT RÉALISATION DE TRAVAUX DANS LES IMMEUBLES BÂTIS

Référence du pré-rapport : 14-1a-1910-DAAT-HAP-V1

| Immeuble bâti visité | |
|---|---|
| Adresse | Bâtiment 36<br>ENP OISSEL<br>Quartier Faidherbe<br>76350 OISSEL |

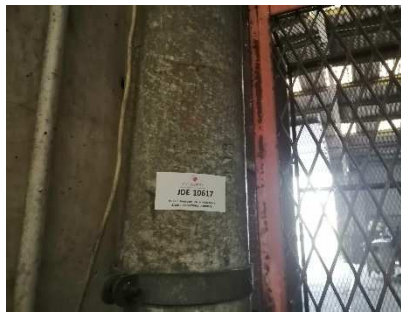
| N° de prélèvement<br>(ou critère ayant permis de conclure) | Niveau | Local/Pièce | Bâtiment / Rue<br>/ Entrée /<br>Appartement | Date de<br>prélèv. | Sol | S. Vertical | Plafond | Autre | Matériaux | | Observations | ZPSO | Résultat | Photos |
|---|---|---|---|---|---|---|---|---|---|---|---|---|---|---|
| JDE 10617 | RDC | Stockage<br>matériel 002 | Bâtiment 36 | 02/05/22 | | x | | | Conduit | fibres-ciment | colonne eaux<br>pluviales | Ensemble des 4<br>conduits eaux<br>pluviales | Amiante<br>détecté | |

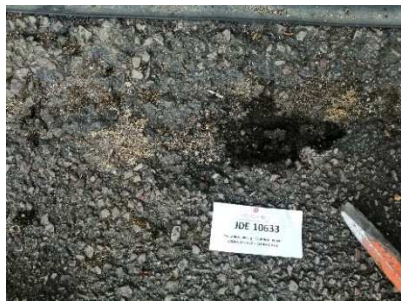
| N° de prélèvement<br>(ou critère ayant permis de conclure) | Niveau | Local/Pièce | Bâtiment / Rue<br>/ Entrée /<br>Appartement | Date de<br>prélèv. | Sol | S. Vertical | Plafond | Autre | Matériaux | | Observations | ZPSO | Résultat | Photos |
|---|---|---|---|---|---|---|---|---|---|---|---|---|---|---|
| JDE 10633 | RDC | Façade | Bâtiment 36 | 02/05/22 | | x | | | Enrobé | | | Ensemble de<br>l'enrobé | Amiante<br>détecté | |

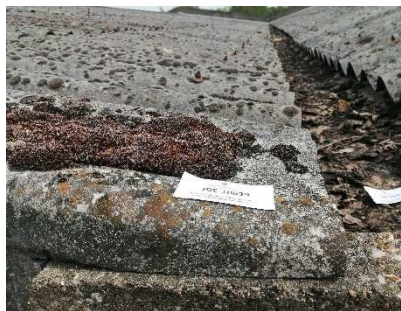
| N° de prélèvement<br>(ou critère ayant permis de conclure) | Niveau | Local/Pièce | Bâtiment / Rue<br>/ Entrée / Appartement | Date de prélèv. | Sol | S. Vertical | Plafond | Autre | Matériaux | | Observations | ZPSO | Résultat | Photos |
|---|---|---|---|---|---|---|---|---|---|---|---|---|---|---|
| JDE 10639 | R+1 | Toiture | Bâtiment 36 | 02/05/22 | | | x | | Plaque | ondulée<br>fibres-ciment | | Ensemble de la<br>toiture (tôles,<br>faitages et<br>rives) | Amiante<br>détecté | |

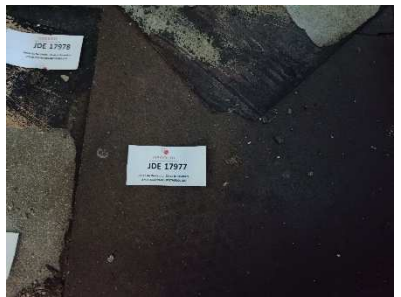
| N° de prélèvement<br>(ou critère ayant permis de conclure) | Niveau | Local/Pièce | Bâtiment / Rue<br>/ Entrée / Appartement | Date de prélèv. | Sol | S. Vertical | Plafond | Autre | Matériaux | | Observations | ZPSO | Résultat | Photos |
|---|---|---|---|---|---|---|---|---|---|---|---|---|---|---|
| JDE 17877 | RDC | Bureau 1 | Bât 36 | 10/06/24 | x | | | | Dalle de sol | marron | | Ensemble des<br>bureaux 1 et 2 | AMIANTE<br>DÉTECTÉ | |

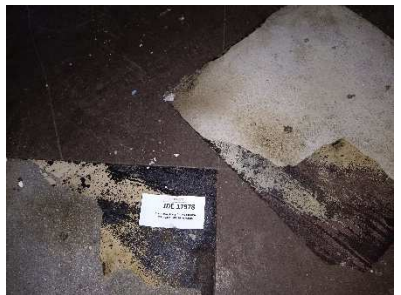
| N° de prélèvement<br>(ou critère ayant permis de conclure) | Niveau | Local/Pièce | Bâtiment / Rue<br>/ Entrée / Appartement | Date de prélèv. | Sol | S. Vertical | Plafond | Autre | Matériaux | | Observations | ZPSO | Résultat | Photos |
|---|---|---|---|---|---|---|---|---|---|---|---|---|---|---|
| JDE 17878 | RDC | Bureau 1 | Bât 36 | 10/06/24 | x | | | | Colle | noire de dalle<br>de sol | + ragréage<br>indissociable | Ensemble des<br>bureaux 1 et 2 | AMIANTE<br>DÉTECTÉ | |

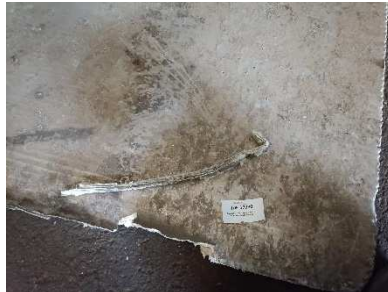
| N° de prélèvement<br>(ou critère ayant permis de conclure) | Niveau | Local/Pièce | Bâtiment / Rue<br>/ Entrée /<br>Appartement | Date de<br>prélèv. | Sol | S. Vertical | Plafond | Autre | Matériaux | | Observations | ZPSO | Résultat | Photos |
|---|---|---|---|---|---|---|---|---|---|---|---|---|---|---|
| JDE 17880 | RDC | Local Rampe | Bât 36 | 10/06/24 | | | x | | Faux-plafond | type panocel | sous toiture<br>fibres ciment | Ensemble du<br>local rampe | AMIANTE<br>DÉTECTÉ | |

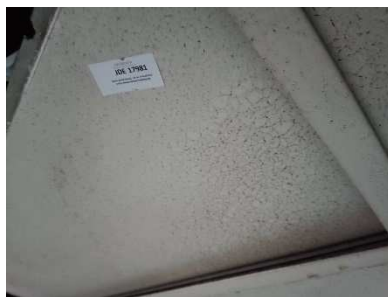
| N° de prélèvement<br>(ou critère ayant permis de conclure) | Niveau | Local/Pièce | Bâtiment / Rue<br>/ Entrée /<br>Appartement | Date de<br>prélèv. | Sol | S. Vertical | Plafond | Autre | Matériaux | | Observations | ZPSO | Résultat | Photos |
|---|---|---|---|---|---|---|---|---|---|---|---|---|---|---|
| JDE 17881 | RDC | Bureau 1 | Bât 36 | 10/06/24 | | x | | | Faux-plafond | type fibres<br>ciment | | Ensemble des<br>bureaux 1 et 2 | AMIANTE<br>DÉTECTÉ | |
