SGAMI OUEST

## TRAVAUX DE GER SUR BATIMENTS DE STOCKAGE

DIAGNOSTIC

Octobre 2022

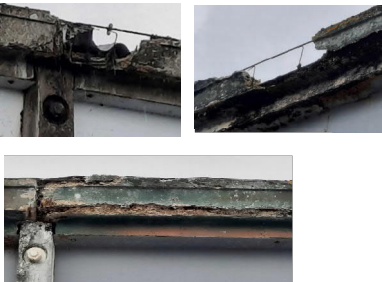
| <p>5-<br/>Chêneaux<br/>extérieurs de<br/>façades en<br/>béton</p> | <p>Fissures, corrosion<br/>d'armatures voire<br/>disparitions entières<br/>sur plusieurs<br/>centimètres</p> | | <p>Défaut de conception initiale (absence de revêtement étanchéité intérieur), défaut de pente, défaut d'entretien</p> |

| <p>Préconisations :<br/>Il faudrait pouvoir accéder par le dessus aux chêneaux pour voir si certaines parties peuvent être conservés après mise en œuvre d'un revêtement intérieur (zinc, membrane d'étanchéité ...), sinon remplacement du système de chêneaux.</p> | | | |

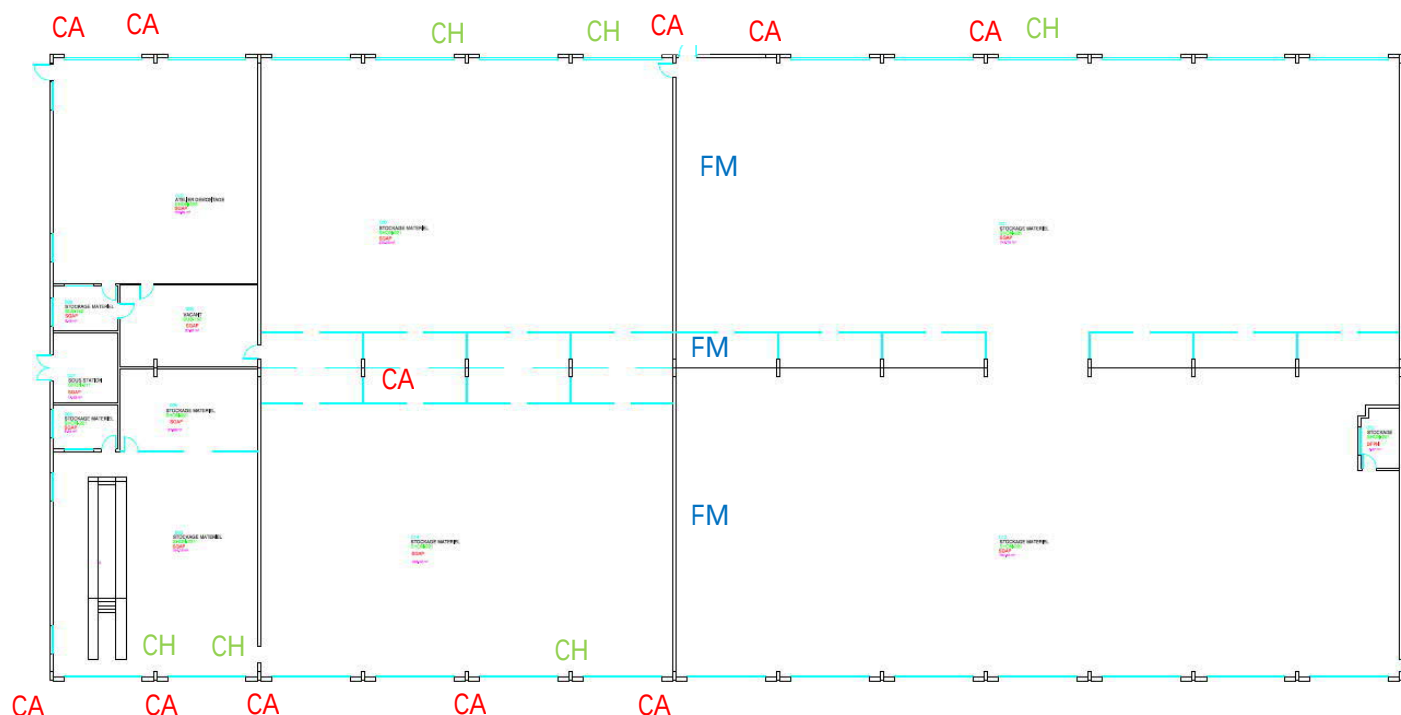
| Repérage ouvrage | Description pathologies | Illustrations | Commentaires observations |
|---|---|---|---|
| 1-<br>Saillis des poteaux en façade (cf plan) | Eclatement des bétons par corrosion des armatures, armatures apparentes | | Pathologies liées à des défauts d'enrobages des armatures, une éventuelle mauvaise composition des bétons, fuite des chapeaux et EP |
| 2-<br>Saillis des poteaux en façade, trumeaux et voile en façade (CF plan) | Eclatement des bétons par corrosion des armatures | | Pathologies liées à des défauts d'enrobages des armatures, une éventuelle mauvaise composition des bétons, fuite des chapeaux et EP.<br>Il est à noter que certaines parties ont déjà été traitées sans succès. |
| 3-<br>Façade maçonnerie pignon sud | Fissures de qqes mm d'épaisseur principalement suivant une direction verticale, | | Dilatation entre chaînage BA et maçonnerie en parpaing. |
| 4-<br>Mur en maçonnerie central | Fissures entre les poteaux BA de chaînage et les blocs de maçonneries | | Dilatation entre chaînage BA et maçonnerie en parpaing, |

| <p>6-<br/>Chêneaux<br/>intérieurs</p> | <p>Défaut d'étanchéité,<br/>flèche centrale</p> | | <p>Défaut de pente, fissures en jonctions de chêneaux, manque d'EP</p> |

| Repérage ouvrage | Description pathologies | Illustrations | Commentaires observations |
|---|---|---|---|
| <p>Préconisations :</p> <p>Effectuer des sondages complémentaires afin de relever de la profondeur de la carbonatation, mesure de la corrosion des armatures.</p> <p>En fonction de ses résultats complémentaires, suppression des bétons « pollués » pour trouver le béton sains, passivation et /ou remplacement des armatures corrodées, mise en œuvre de mortier de réparation de type R3.</p> | | | |
| <p>Préconisations :</p> <p>Traitement des fissures par agrafages</p> | | | |

| <p>Préconisations :<br/>Mise en œuvre d'un revêtement intérieur dans les chêneaux, modification des EP</p> | | | |

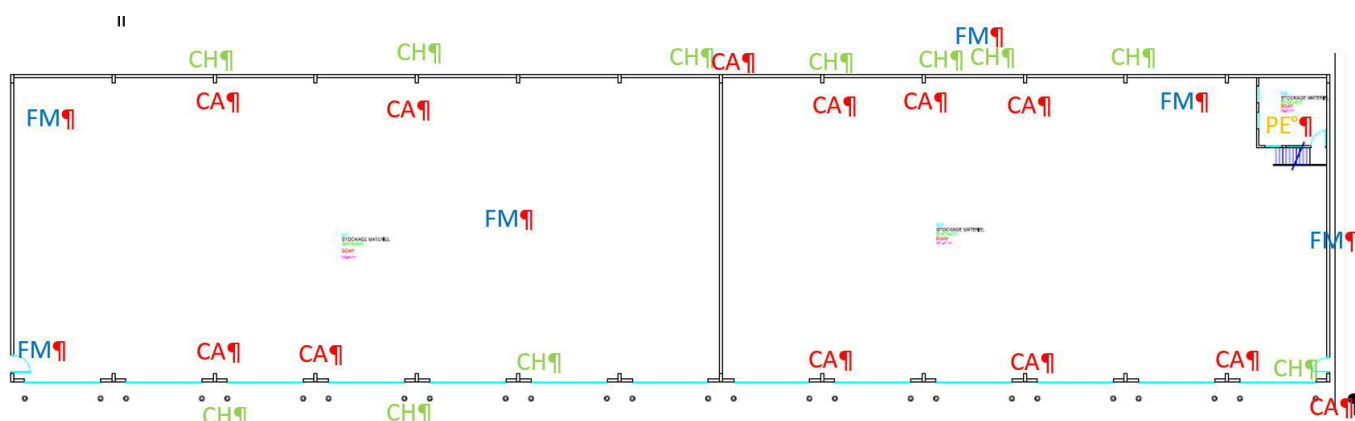
| 5 -<br>Chéneau<br>dégradé ou<br>disparu | Fissures, corrosion<br>d'armatures voire<br>disparitions totales<br>du chéneau sur<br>plusieurs mètre | | Défaut de conception initiale (absence de revêtement étanchéité intérieur), défaut de pente, défaut d'entretien |

| 6 -<br>Mezzanine<br>intérieure | Plancher effondré<br>partiellement | | Détérioration du plancher du fait d'infiltration d'eaux pluviales, dimensionnement faible des structures métalliques |

Suppression et remplacement par un équipement neuf suivant besoin.

Interdire l'accès aux planchers, quelqu'un risquerait de passer à travers.

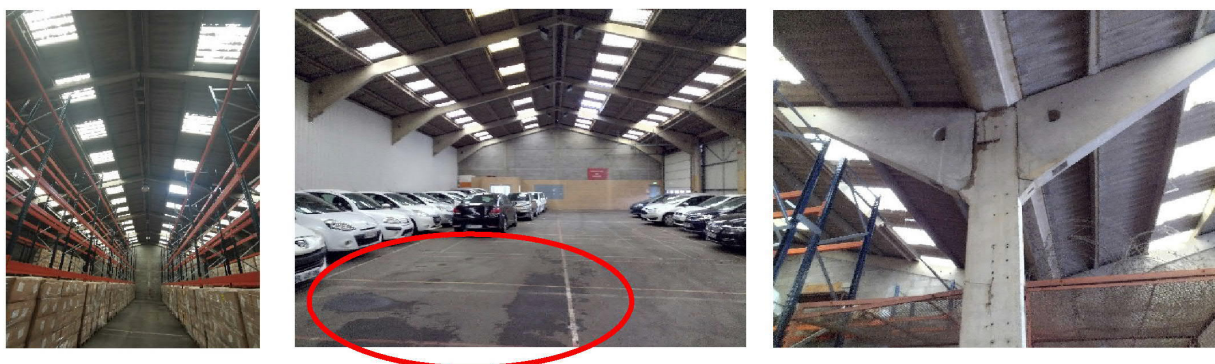
Les plaques ondulées en fibre-ciment ainsi que les plaques en polycarbonate sont en très mauvaises états. Nous avons détecté, la présence de nombreuses infiltrations d'eau, de plaques perforées, de plaques fissurées et extrêmement cassantes

Afin de rendre le bâtiment exempt de toute présence d'amiante, de stopper toutes les infiltrations d'eau et de rendre les couvertures de nouveau pérennes, nous proposons pour limiter les surcharges à la charpente métallique existante :

- De réaliser la dépose de la couverture en fibres-ciment amiantés et des plaques en polycarbonate par une entreprise agréée pour intervenir sous-section 3.
- De mettre en œuvre une couverture neuve en bac acier sur la charpente existante. Soit
  - Une couverture simple peau bac acier
  - Une couverture en panneaux sandwich dans le cas d'un besoin d'isolation thermique
  - Une couverture en étanchéité sur un bac acier (avec ou sans isolant)

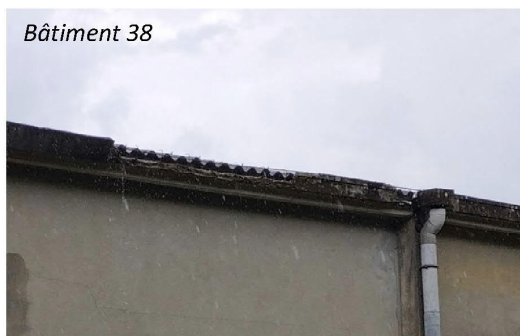
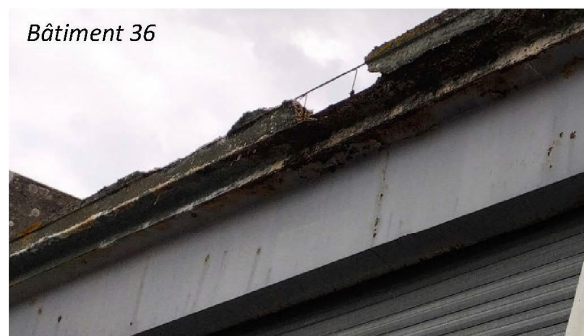
Sur les deux bâtiments, les cheneaux béton existants sont en très mauvaise état. Il a été constaté des éclatements de béton à certains endroits, voir une absence totale de béton, laissant les armatures apparentes.

Une première solution est la reconstitution des cheneaux avec mise en œuvre d'une nouvelle étanchéité intérieure, mais procédé qui nous semble très complexe à faire et très coûteuse.

Une seconde solution est la démolition des cheneaux existants compris évacuation en décharges publiques. Puis, avant mise en œuvre d'un nouveau chéneau, reconstitution de la tête mur de façade, et mise en place d'un chéneau en zinc, alu, métallique fixé à la façade.

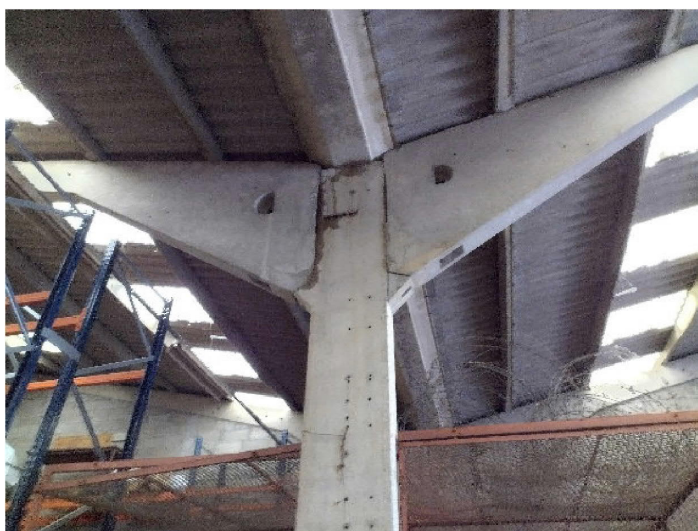
Nous avons constaté la présence de fuite au niveau des chéneaux centraux, particulièrement au niveau des poteaux de portiques (correspondant certainement aux J.D. du chéneau)

Mais il sera important de prévoir une réfection de l'étanchéité de celui-ci

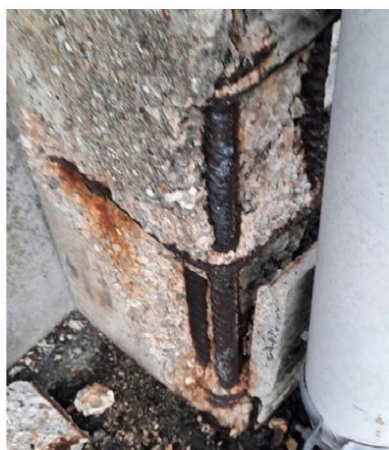
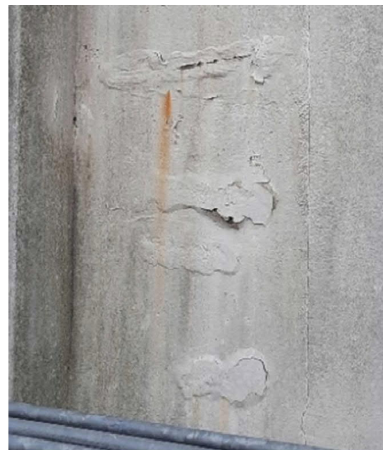
Les poteaux béton de façade des bâtiments présentent un éclatement des bétons par corrosion des armatures, celles-ci sont même parfois apparentes. Ces désordres sont dus à des défauts d'enrobages des armatures, une éventuelle mauvaise composition des bétons, mais surtout à une fuite des chéneaux et des descentes E.P. (ouvrages que nous traitons plus tard dans ce rapport de diagnostic)

Avant toute intervention de peinture ou de recouvrement en bardage, il sera nécessaire de traiter ces pathologies par la suppression des bétons « pollués » et soufflés pour retrouver le béton sain, réaliser une passivation et /ou un remplacement des armatures corrodées, puis mettre en œuvre d'un mortier de réparation

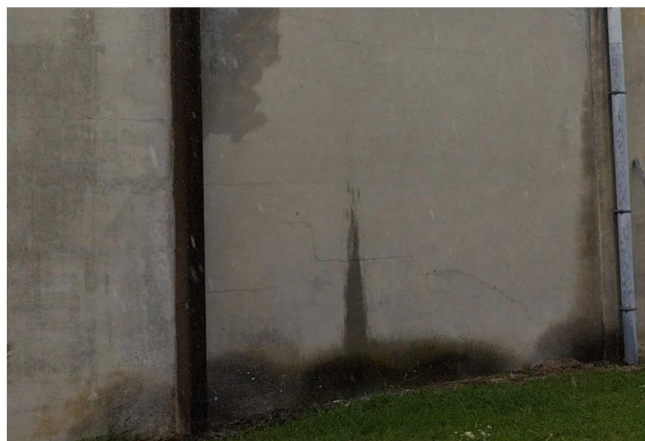
*Bâtiment 38*

Les murs de façades sont en maçonnerie de parpaings d'épaisseur 15cm enduit sur la face extérieure sont en très mauvaise état (fissures, lézardes, soufflement).

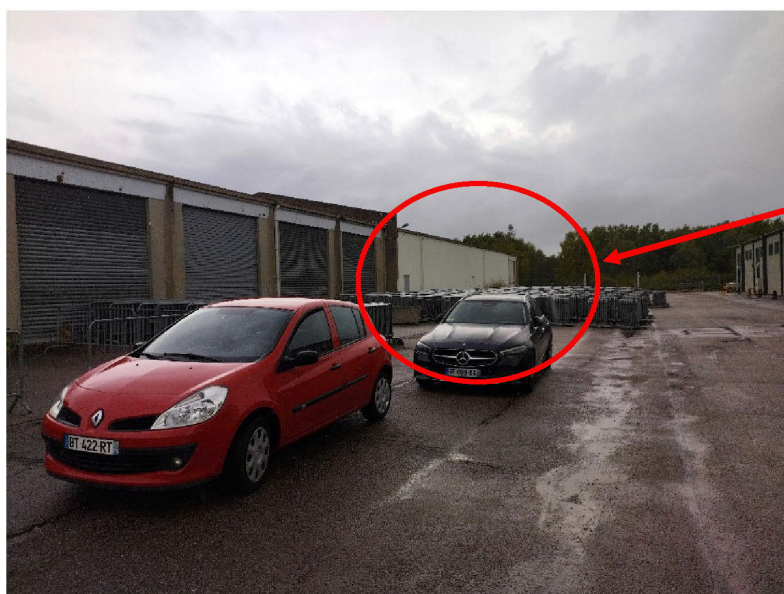
Le bâtiment 36 présente une zone réalisée en bardage simple peau sur une ossature métallique rapportée. Ce bardage est plutôt en bon état, mais il ne comporte aucune isolation et ne pourra pas s'intégrer dans un nouveau projet de rénovation complète de toutes les façades (problème d'uniformité)

Zone en bardage  
simple peau existant

Le programme du Maître d'Ouvrage demandant la mise en œuvre d'une isolation par l'extérieur sur les 2 bâtiments et afin de s'uniformiser avec les bâtiments existants déjà rénovés aux alentours, nous proposons la mise en œuvre d'un bardage en panneaux sandwich (isolation en panneau de mousse polyuréthane avec tôle de bac acier aux 2 faces) de teinte au choix du Maître d'Ouvrage.

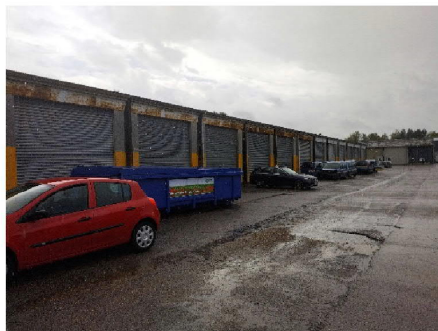
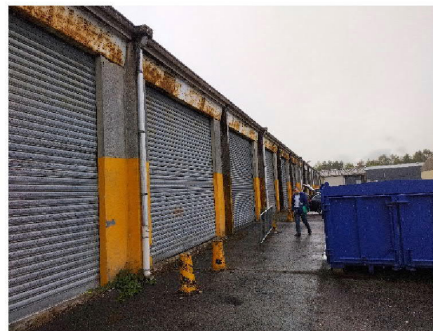
Sur le bâtiment n°38, les portes de garages sont de type rideaux métalliques à lames simple peau en très mauvaise état, avec présence de rouilles.

Par conséquent, nous proposons leur remplacement par la mise en œuvre de rideaux métalliques neufs, si leur utilité est toujours d'actualité.

Si elles ne sont pas réutilisées, elles seront déposées, la baie sera comblée d'une ossature métallique porteuse afin d'y réaliser la mise en œuvre d'un bardage

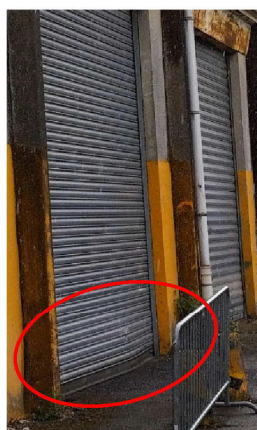
De plus, le bas de certaines portes de garages sont extrêmement dégradées (enfouissement, ...).

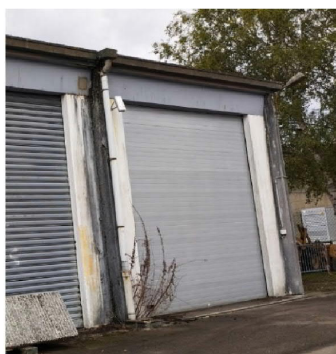
Sur le bâtiment n°36, nous avons constatés des portes sectionnelle en bon état, qui pourront être réutilisées.

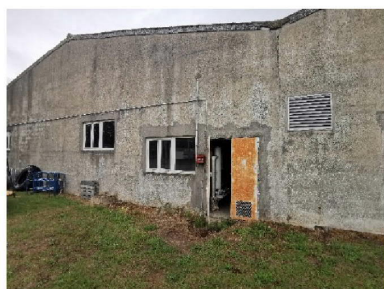
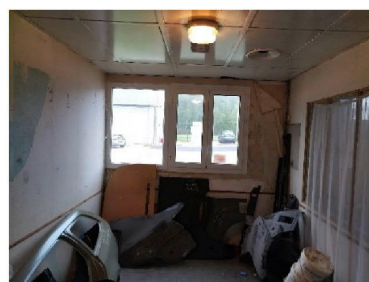
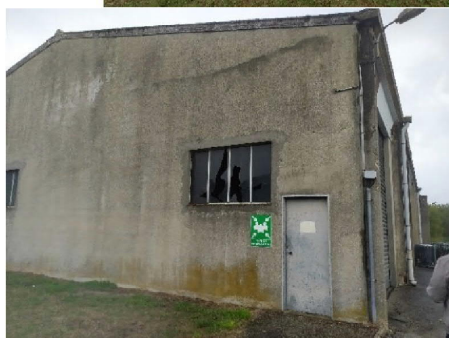
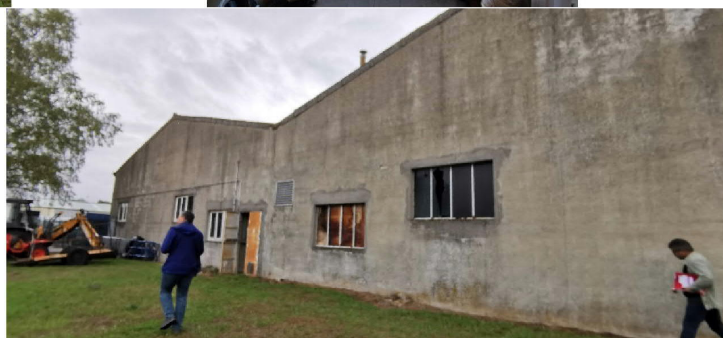
Les menuiseries extérieures sont en PVC blanc ou métalliques en simple vitrage. Il a été constaté que celles-ci sont en très mauvais état et détériorées avec le temps (casse des vitrages + dormants intégralement rouillés + ouvrant ne fermant plus). Nous proposons de les remplacer par des menuiseries neuves en PVC si elles sont réutilisées dans le futur projet.

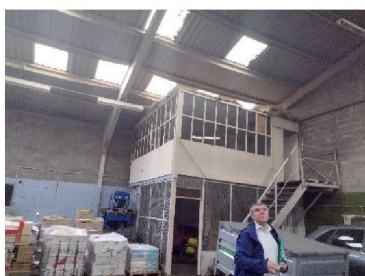
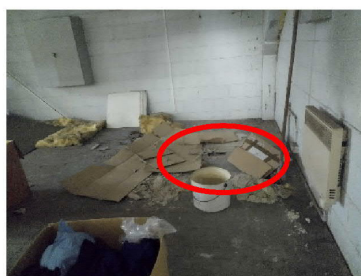
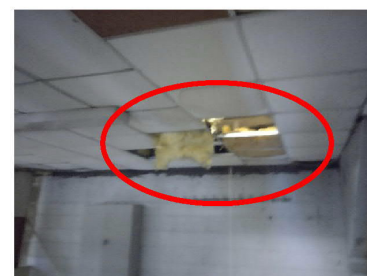
Dans le bâtiment n°38 est aménagé un emplacement de stockages en très mauvaise état (lames de plancher bois manquantes, dalles de faux-plafonds cassés, ...). La structure de cette zone est métallique de section très faible et semble instable. Les cloisons vitrées sont en simple vitrage et en mauvais état.

Au vu de l'état existant général, il serait préférable de prévoir la démolition intégrale de ces aménagements. Suivant le futur projet il pourra éventuellement être créer de nouveaux aménagements.

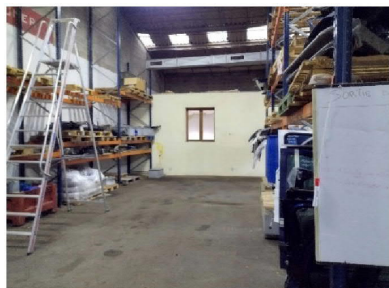
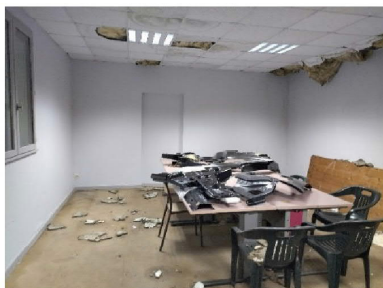
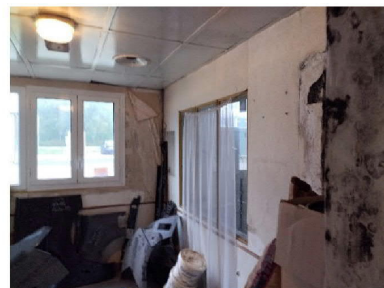
Dans le bâtiment n°36, les espaces de stockages sont en très mauvaise état (peinture murale très salie, présence de papier peints décollés et noircis, faux-plafond et isolant ayant pris l'humidité, dalle de sols abimés).

Au vu de l'état existant et de la présence d'amiante dans ces locaux, il serait préférable de prévoir la démolition intégrale. Ces travaux devront être réalisés par une entreprise agréée pour intervenir sous-section 3. Suivant le futur projet il pourra éventuellement être créé de nouveaux aménagements.

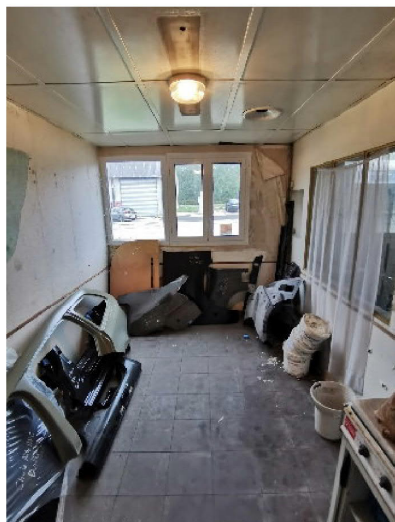
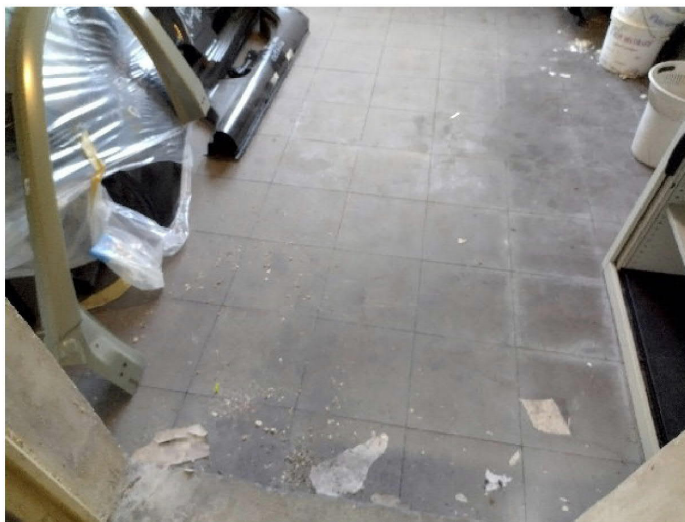
De plus suivant la fiche récapitulative du DTA, le sol et les plaques de faux-plafond du local 3 et du local 6 sont amiantés et d'après le constat visuel, une grande partie de ceux-ci sont en mauvais état.

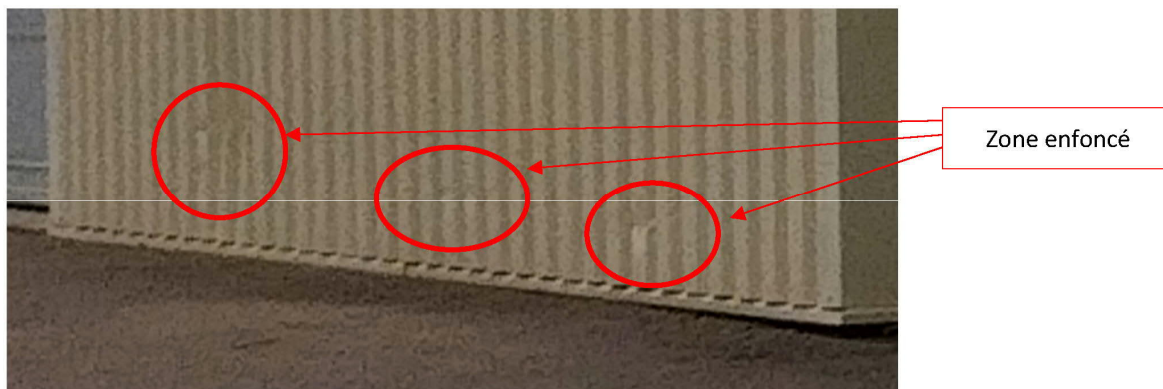
Nous avons constaté sur certains bâtiments récemment réhabilités, qu'il apparaît des coups et des enfoncement sur le nouveau bardage. Ceux-ci sont dus à des chocs des véhicules lorsqu'ils se stationnent le long du bâtiment. Afin d'éviter cela sur notre projet, nous proposons le scellement au sol d'arceau métallique le long de notre bâtiment, afin que les véhicules soient arrêtés par ces arceaux et non par la façade.
