## RAPPORT D'ÉTUDE GÉOTECHNIQUE

### Diagnostic géotechnique du bâtiment B38

Étude géotechnique (G5)  
SGAMI Ouest, OISSEL (76)

| DOSSIER N° | INDICE | DATE | RÉDACTEUR | CONTRÔLEUR | OBSERVATIONS |
|---|---|---|---|---|---|
| C.24.70.065 | 1 | 06/06/2024 | A. LE BAYON | M. FERREIRA | Première diffusion |

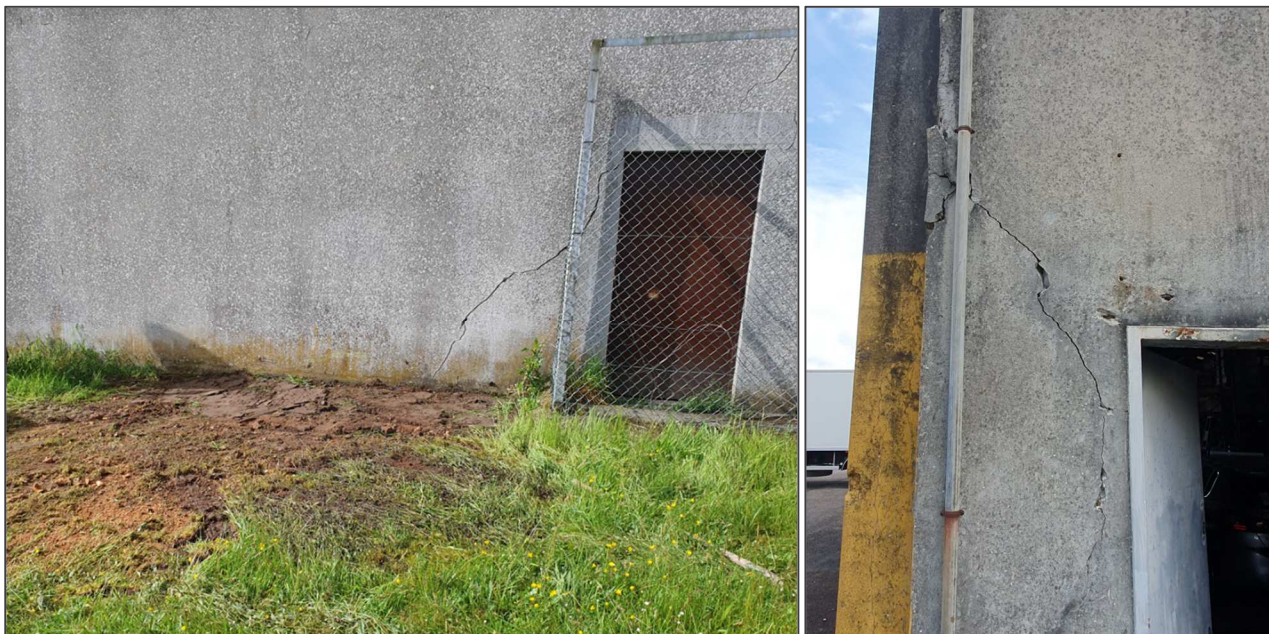
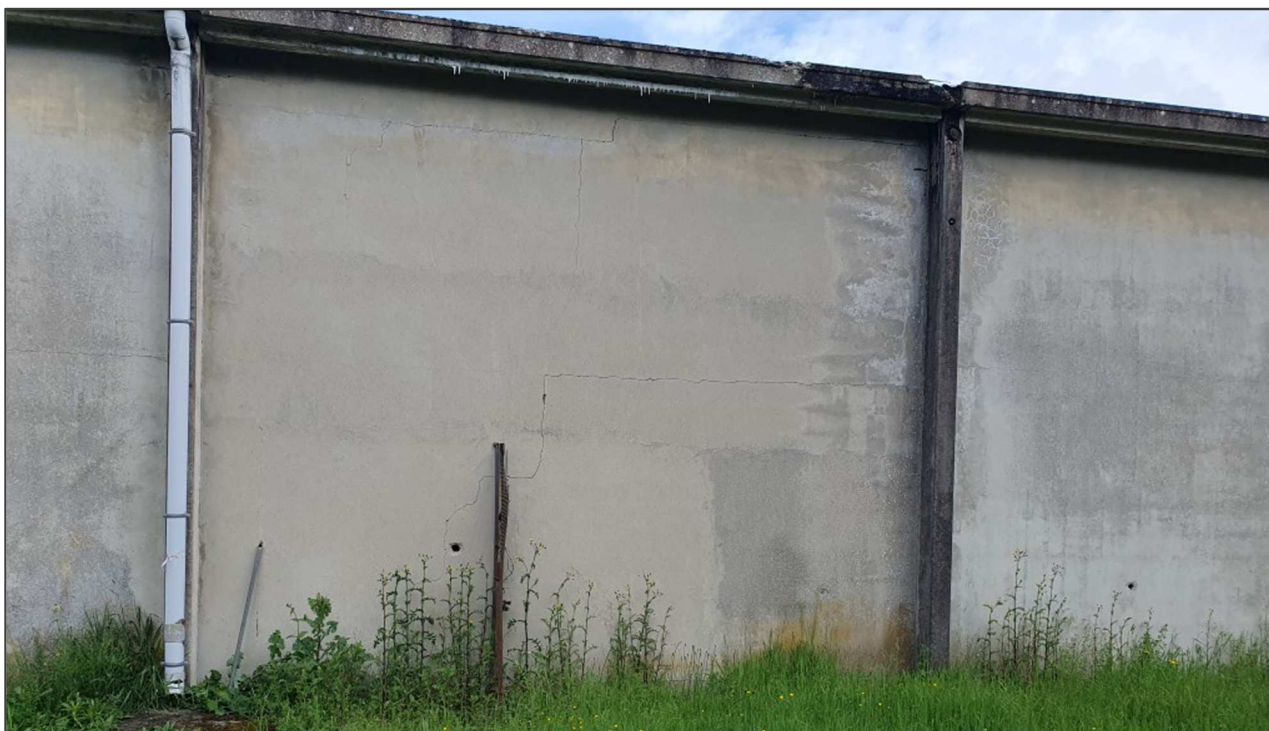
**Photographies du bâtiment B38 prises lors de notre intervention en date du 15/05/2024**

Le bâtiment B38, situé dans l'enceinte du SGAMI Ouest sur la commune de OISSEL (76), présente de nombreuses fissures en façades comme visibles sur les photographies ci-dessous.

Lors de notre intervention du 15/05/2024, nous avons constaté que certaines gouttières du bâtiment étaient en mauvais état (cassées, déboîtées, vétustes) et que les eaux pluviales étaient par conséquent déversées directement dans le terrain, en pied de façade. On remarque sur la photographie ci-dessus la formation de

stalactites (concrétions calcaires) en bordure du toit, signe d'un écoulement d'eau régulier dans cette zone du bâtiment marquée par d'importantes fissures.

Compte tenu de l'ensemble de ces éléments, il apparaît ici que les désordres ont pour origine l'infiltration répétées des eaux météoriques en pied de façade du bâtiment B38 via le réseau de gouttières défaillant, qui, avec le temps lessivent les terrains sous-jacents. Nous avons vu que ceux-ci sont sensibles à cette problématique. Avec le temps, l'eau infiltrée emporte les fines et décomprime le terrain : la compacité chute et la portance devient médiocre voire quasi nulle. Des tassements différentiels importants se créent entre les éléments porteurs de l'ouvrage et se matérialisent par des fissures sur l'existant.

A la lumière de la problématique présumée de lessivage des terrains par infiltration répétée et localisée des eaux de pluie du bâtiment, **nous suggérons dans un premier temps de revoir la gestion des eaux pluviales** en collectant les eaux des toitures et en les dirigeant vers un exutoire. L'objectif étant ici d'éloigner au maximum les eaux de surface des façades.

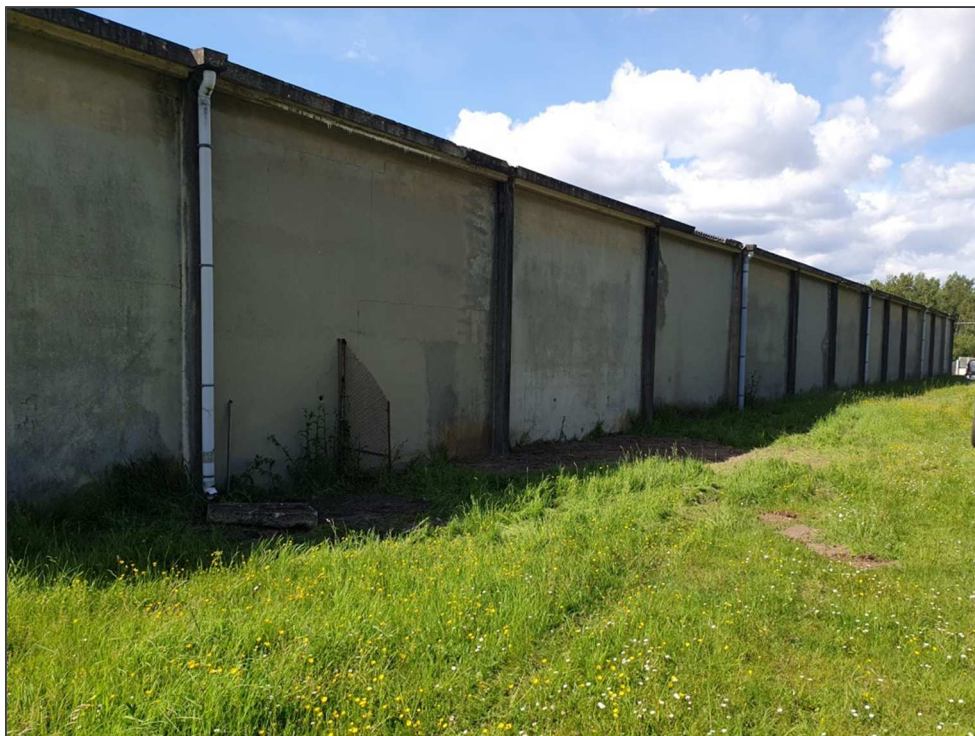
***Photographie de la façade Est du bâtiment B38***

- Le bâtiment B38 est un bâtiment vétuste, présentant aujourd'hui des désordres de type fissures sur ses façades et en particulier les façades Est et Nord.

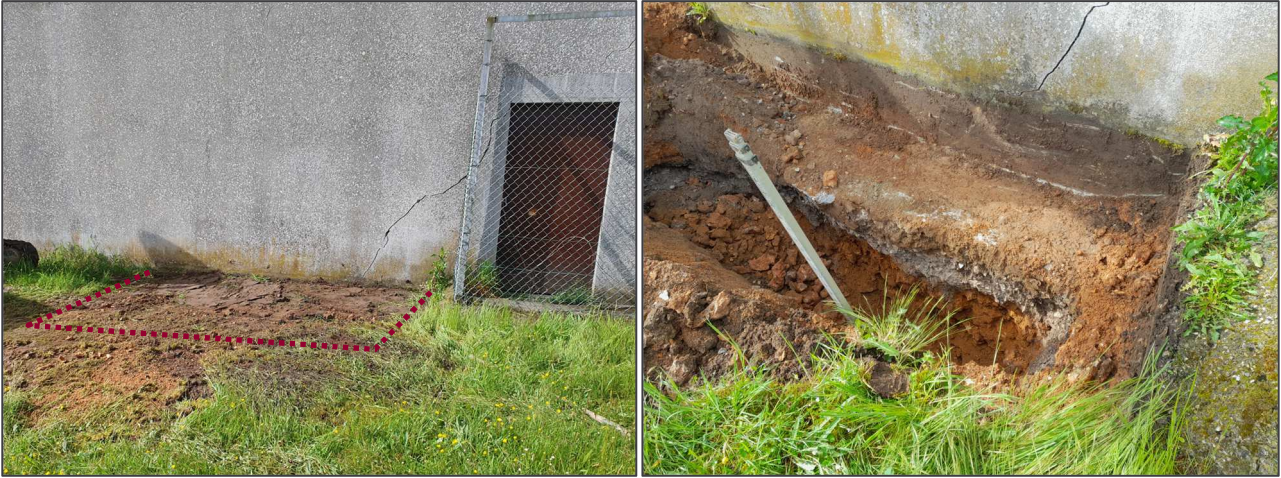
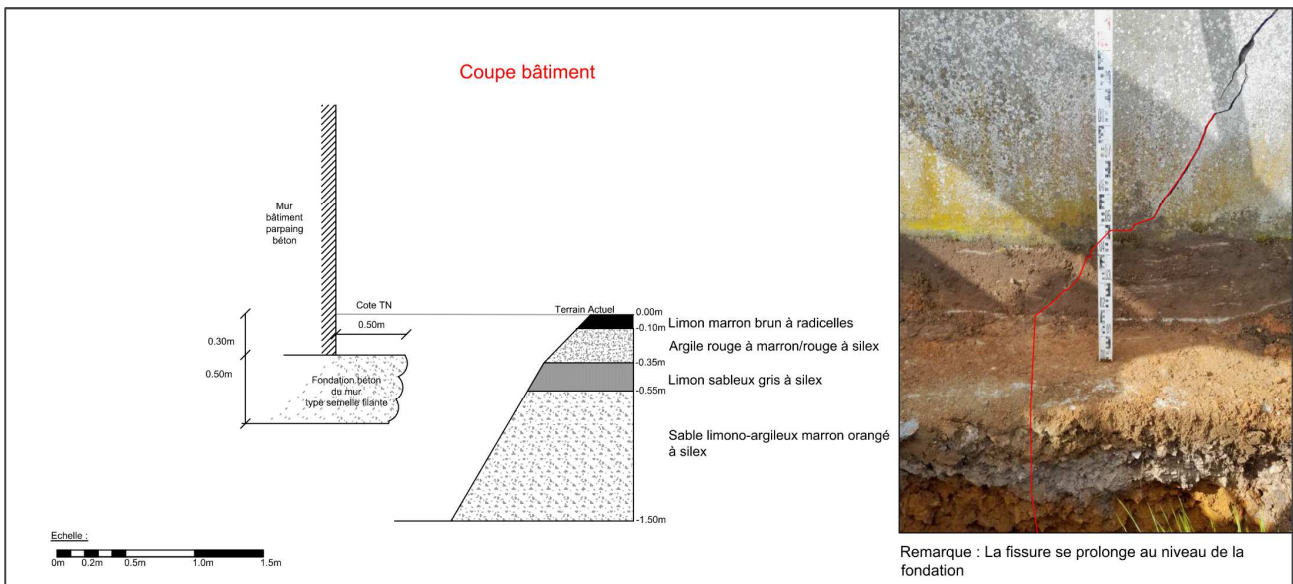
### 4.3.1. RECONNAISSANCE DE FONDATION RF1

Le sondage RF1 a été réalisé au niveau du pignon Nord du bâtiment B38, au niveau du mur en parpaing béton du bâtiment présentant une fissure.

Cette reconnaissance a permis d'établir que le mur est fondé sur une fondation en béton de type semelle filante coulée en place, de 50cm d'épaisseur et ancrée à 0.80m de profondeur par rapport au terrain actuel dans les sables limono-argileux à silex de la couche 1. Elle présente un débord de 50cm par rapport au nu du mur à partir de 30cm de profondeur.

Nous avons noté lors de la reconnaissance que la fissure sur le mur se prolonge également au niveau de la fondation.

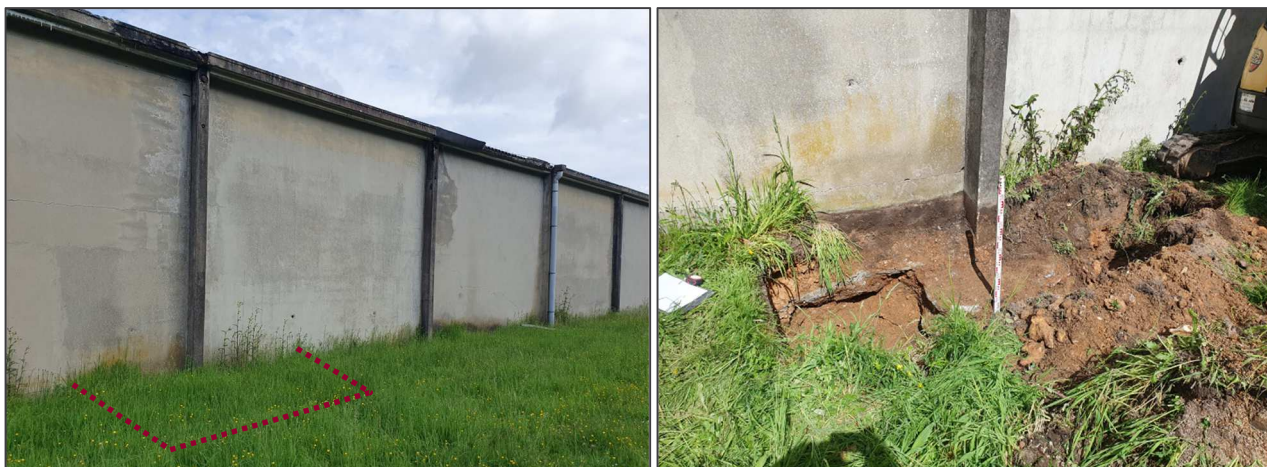
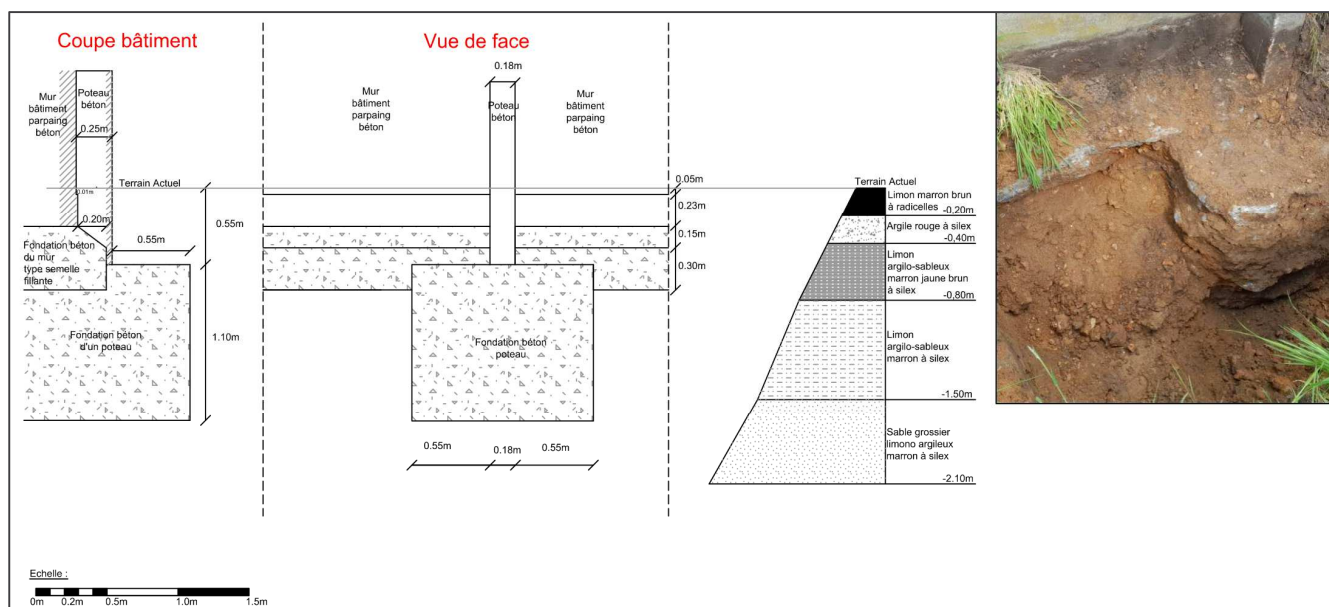
### 4.3.2. RECONNAISSANCE DE FONDATION RF2

Le sondage RF2 a été réalisé au niveau de la façade Est du bâtiment B38, en pied de poteau béton. La façade présente également à cet endroit de nombreuses fissures.

Cette reconnaissance a permis d'établir que les poteaux du bâtiment sont fondés sur une fondation en béton de type semelle isolée coulée en place, de 1.10m d'épaisseur pour 1.28m de largeur et ancré à 1.65m de profondeur par rapport au terrain actuel au sein des sables limono-argileux à silex de la couche 1. La fondation présente un débord de 0.55m par rapport au nu du poteau, et 0.80m par rapport au nu du mur.

Cette reconnaissance a également mis en évidence la fondation du mur, comme sur RF1. Cette semelle en béton mesurant 0.45m de hauteur, présente un débord de 0.20m à partir de 0.23m de profondeur, et est ancrée à 0.73m de profondeur par rapport au terrain actuel.

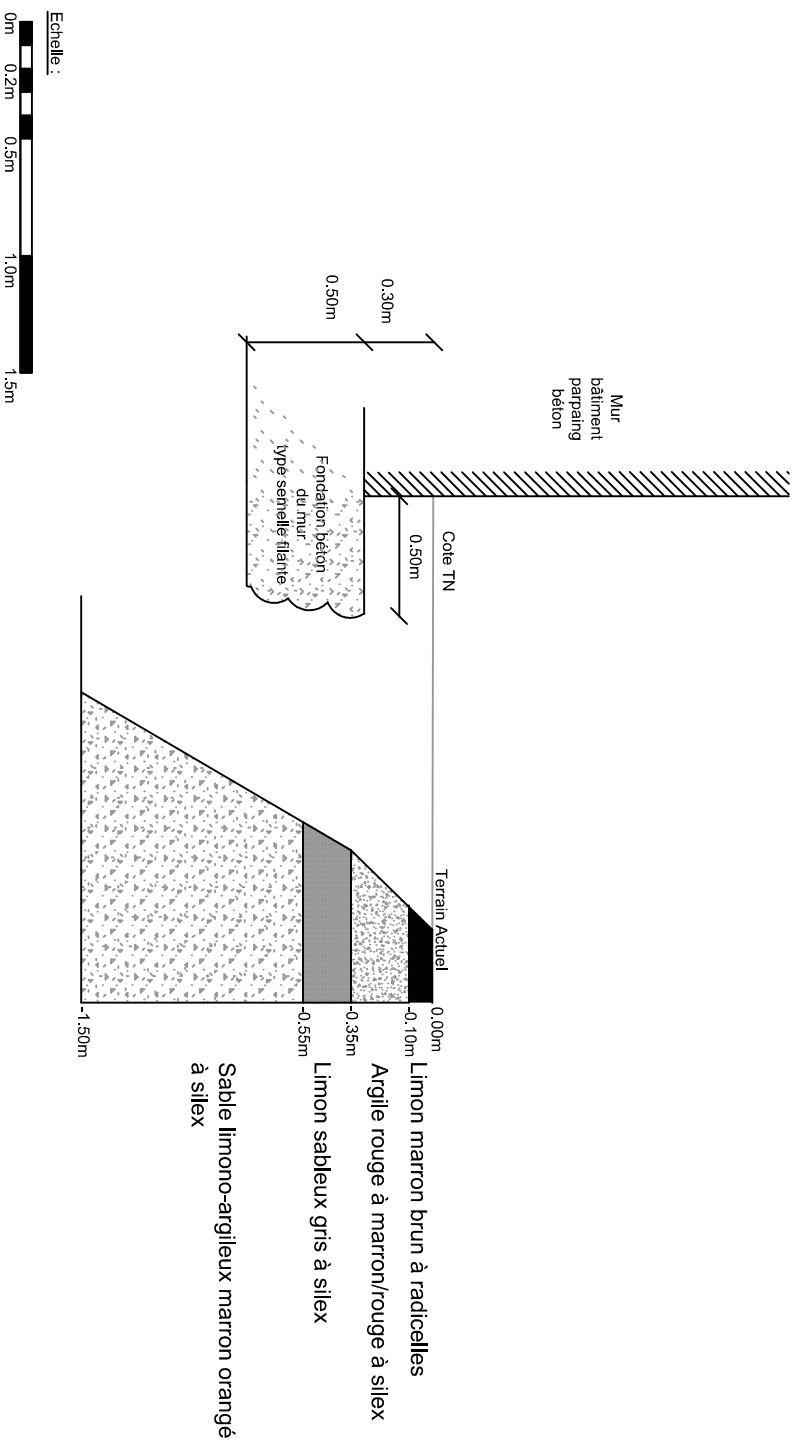
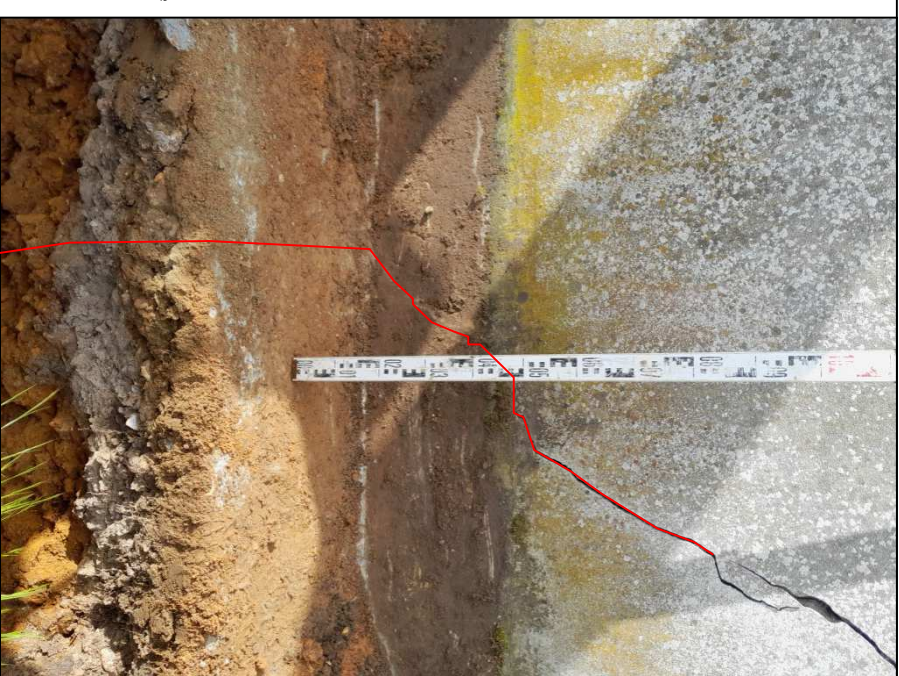
Remarque : La fissure se prolonge au niveau de la fondation
