MARCHE PUBLIC DE MAÎTRISE D'OEUVRE  
-  
CARENAGE DU PONTON REMORQUEURS  
CONFORTEMENTS DES PIEUX DE GUIDAGE  
-  
Rue du Lazaret – Quai du Redon  
64600 ANGLET

## Confortement des pieux métalliques et carénage du ponton Remorqueur

### Note Technique

*Nos références : DL/LP – 3962NOT – A520 – 10/10/2025*

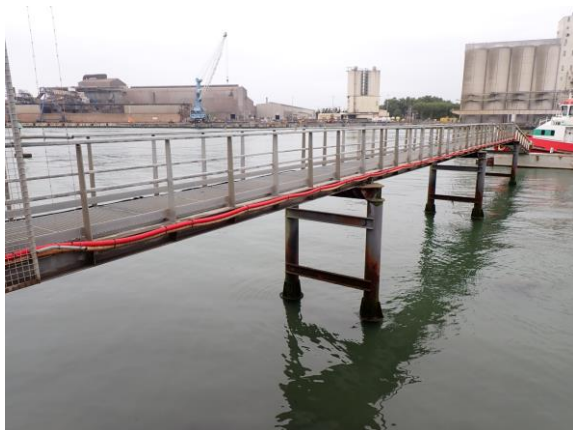
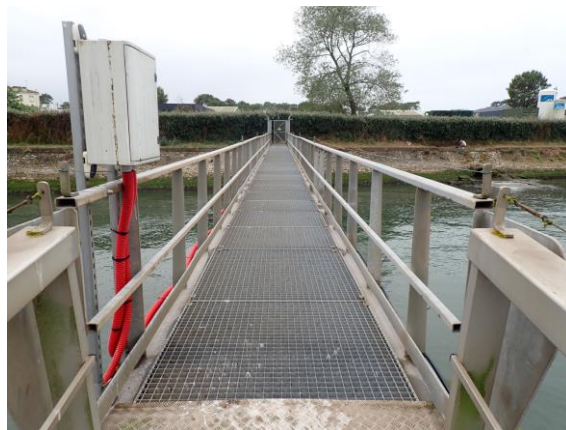
Le tablier en aluminium et ses équipements ne présentent pas de désordre apparent.

Aucune piqûre de corrosion ou de défaut sur les soudures n'a été relevé en surface et en sous-face.

*Intégrité du tablier fixe*

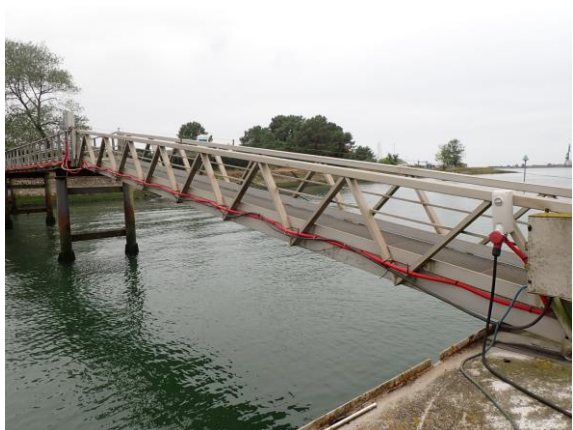
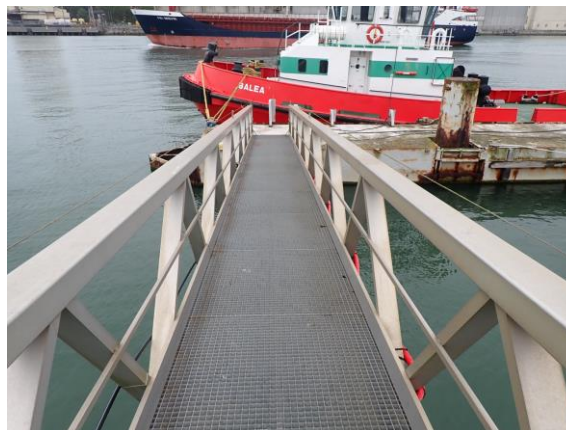
*Intégrité de la passerelle amovible*

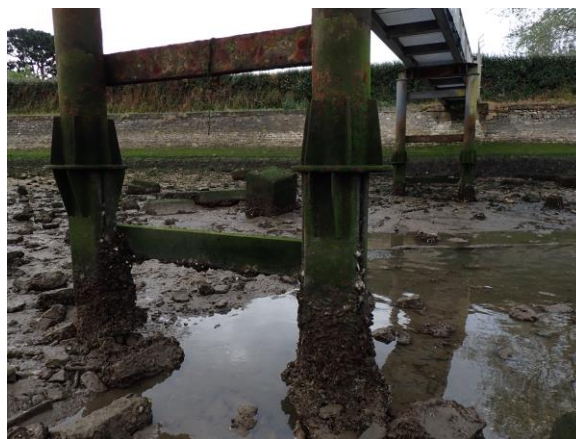
Aucun désordre significatif n'est à mentionner sur les trois palées. Signalons simplement la présence d'une colonisation importante en pied d'appui et une corrosion généralisée de l'ensemble pieux, entretoises et chevêtres, sans perte d'épaisseur notable au regard de la robustesse de ces éléments.

*Colonisation en partie inférieure*

Nous préconisons donc un maintien de la surveillance pour cette partie d'ouvrage par le biais d'inspections annuelles par les agents du port et triennales par des inspecteurs d'ouvrages spécialisés.

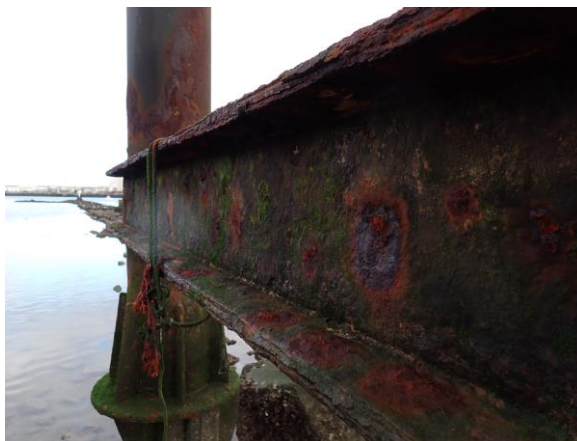
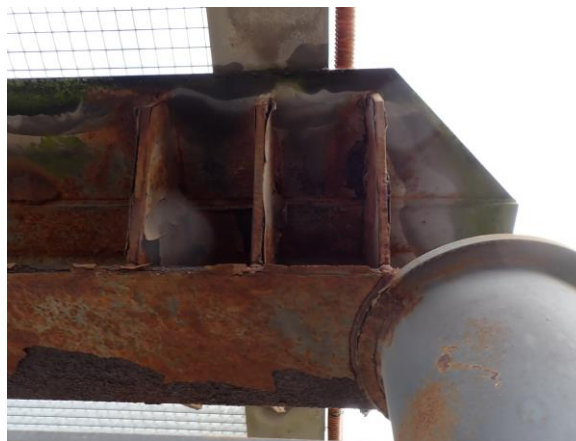
*Entretoise et chevêtre corrodé*

Les trois palées d'appuis présentent de la corrosion, notamment au niveau des chevêtres, mais le coût d'une remise en peinture nous semble disproportionné à ce stade, au regard des faibles pertes d'épaisseur observées et de la robustesse de ces éléments.

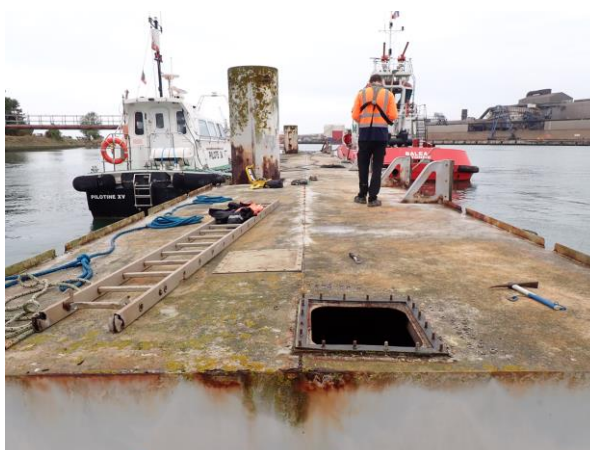
*Corrosion localisée en arrête supérieure*

Nous préconisons donc la réfection complète du revêtement sur l'ensemble des parties extérieures de la structure.

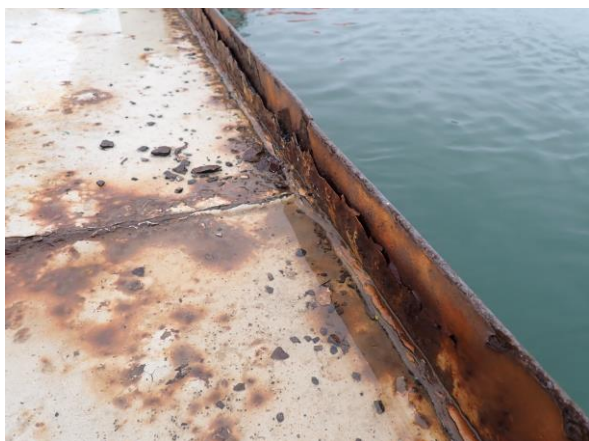
Signalons simplement la présence d'une corrosion généralisée au niveau des bordées supérieures ainsi que le long des soudures de jonction des chambres.

*Corrosion généralisée sur les bordées*

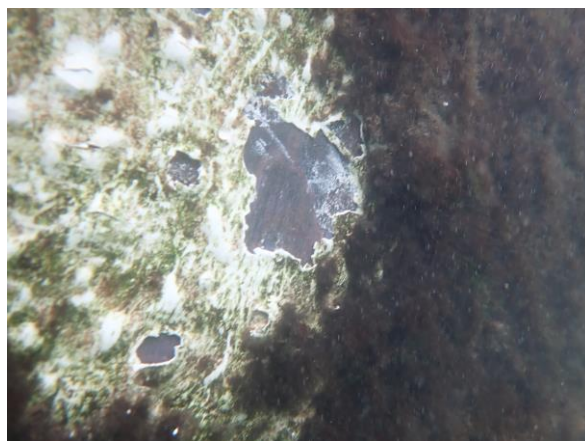
Le revêtement est globalement cloqué et peu adhérent. Il s'enlève également par simple grattage et laisse apparaître le métal lisse et sans défaut apparent. Ce constat peut s'expliquer par la présence d'anodes galvaniques régulièrement espacées et encore peu consommées.

*Métal intègre sous le revêtement*

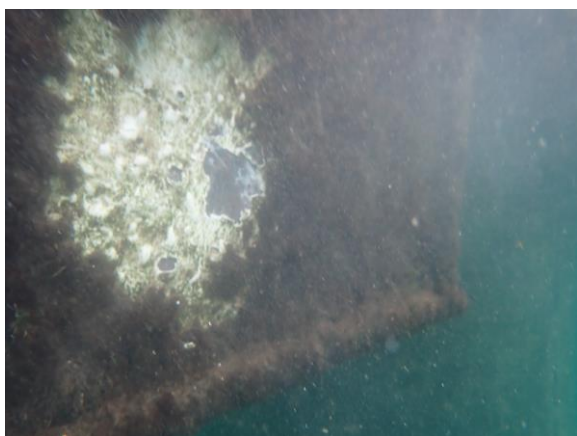
*Métal intègre sous le revêtement*

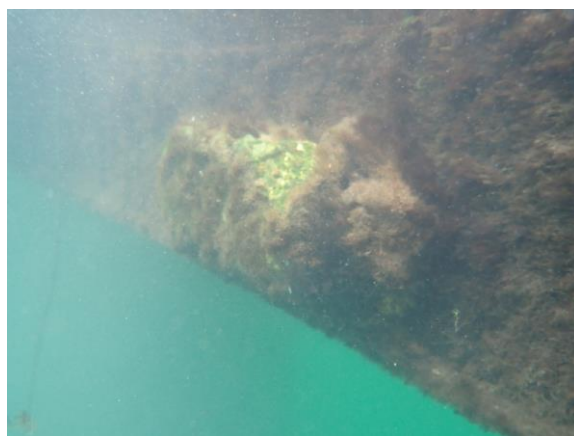
*Anode peu consommée*

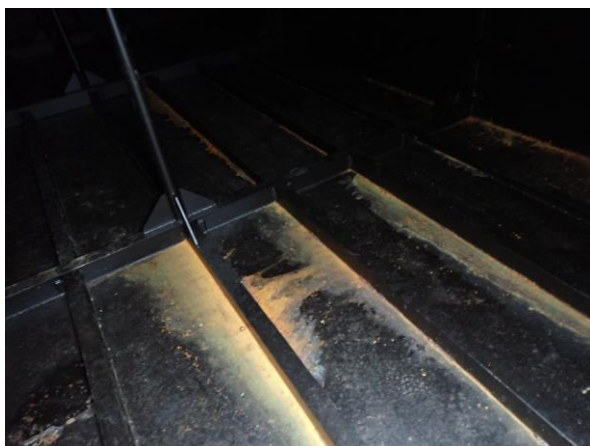
La présence des trappes de visite aux extrémités, nous a permis d'observer de l'extérieur les chambres correspondantes. Elles sont revêtues d'une peinture noire ne présentant pas de défaut apparent. De légères traces de corrosion sont présentes localement sur le fond. Il est difficile de dire sans pénétrer le caisson (impose des conditions d'intervention en espace confiné) si ces traces proviennent de coulures d'éléments supérieurs ou de la tôle de fond elle-même.

*Coulure de corrosion sur le fond*

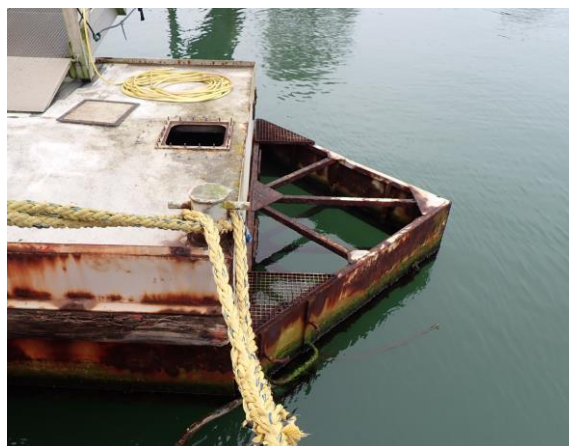
Ces deux éléments sont entièrement corrodés. Des pertes d'épaisseur importantes sont relevées pouvant aller jusqu'à un percement complet de la tôle et de ses raidisseurs. Les barreaux d'échelle attenants à ces structures sont également fortement dégradés ou cassés.

*Étrave fortement corrodée*

Les étraves amont et aval sont fortement dégradées par la corrosion. Elles devront être remplacées à l'identique en veillant à limiter les effets galvaniques lors de la remise en service. L'acier utilisé devra être de nature proche de celui des caissons et sera recouvert du même revêtement anticorrosion que ces derniers.

Par ailleurs, un isolant pourrait être intercalé au niveau des jonctions caisson-étrave, et des anodes seront également mises en place sur les étraves.

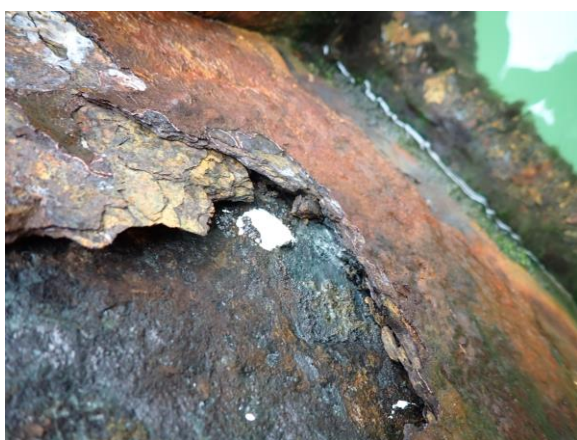
*Percement localisé de l'étrave*

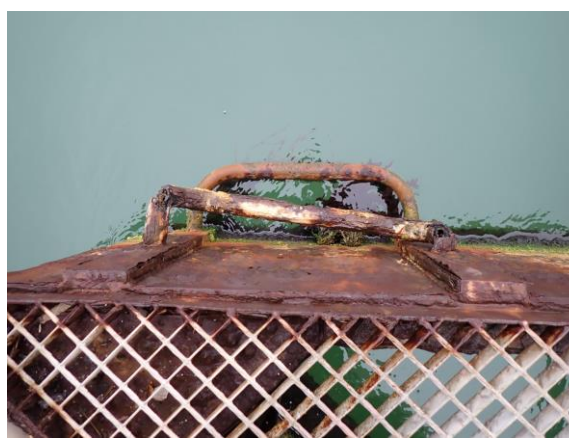
*Échelle hors d'usage*

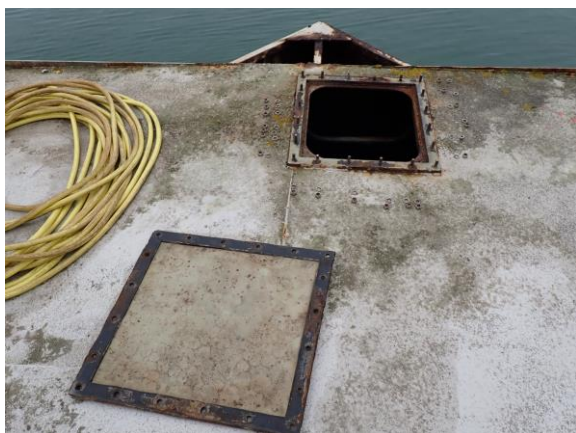
Les 2 trappes d'accès, les 9 bollards et les nables de ponts présentent de la corrosion localisée. Cette corrosion est légèrement plus prononcée à l'embase des bollards, point de stagnation privilégié de l'eau.

*Légère corrosion en périphérie des trappes*

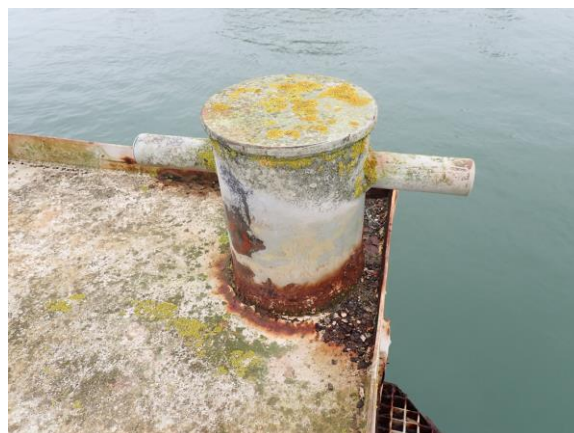
*Corrosion marquée en embase des bollards*

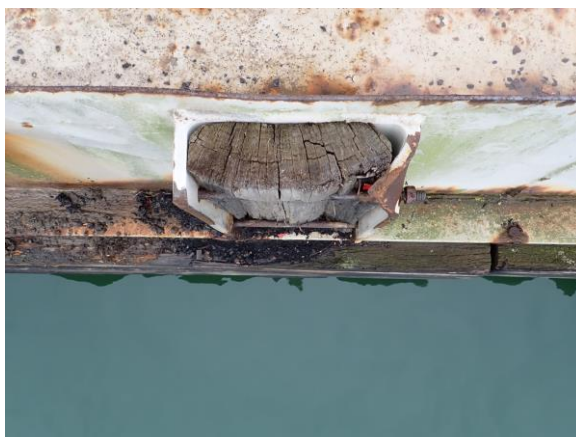
Les défenses sont localement assez détériorées, tant au niveau des bois que de leurs profilés de fixation. Ces éléments ont subi des chocs et une usure par frottement. Les coulures de corrosion sont également importantes au droit des soudures de profilés.

*Profilé tordu*

L'ensemble des défenses en bois devra être remplacé à l'identique.

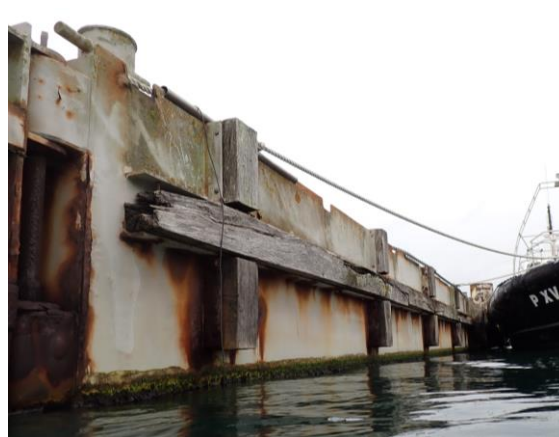
*Défenses cassées*

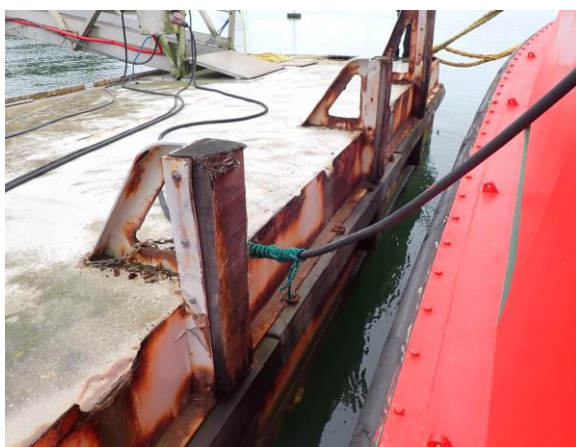
*Coulures de corrosion au droit des profilés*

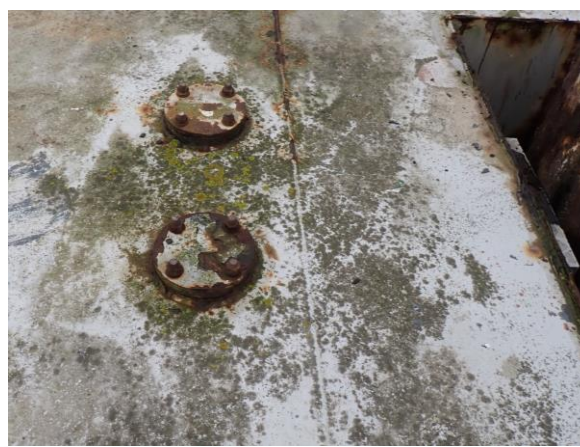
*Légère corrosion des nables de pont*

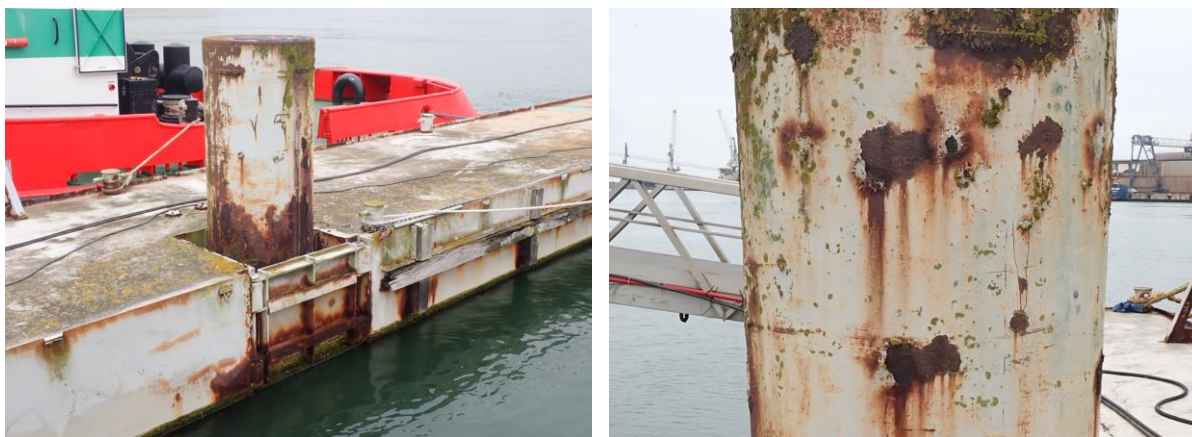
La zone d'aspersion en tête de pieux est souvent altérée du fait des cycles humidité-séchage. C'est globalement le cas pour les pieux du ponton lourd. Le revêtement reste bien adhérent mais présente de multiples altérations aux points de développement de la corrosion. Notons également une corrosion feuilletante sur la plaque supérieure de fermeture, point de stagnation privilégié des eaux de pluie.

***Spots de corrosion localisés et altération du revêtement en zone d'aspersion***

Il semble donc opportun de profiter de cette opération globale pour réaliser la remise en peinture des zones découvertes à basse mer.

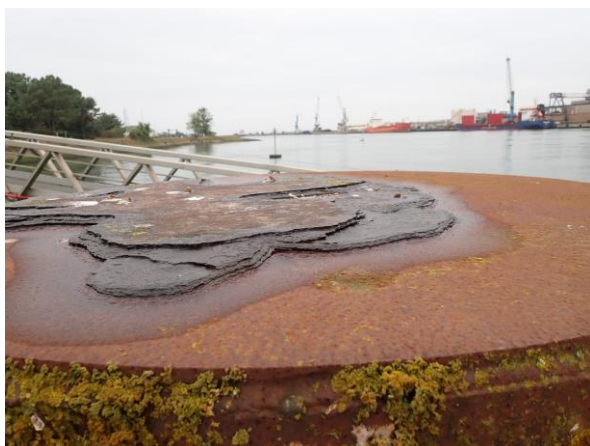
*Corrosion feuilletante sur plaque supérieure*

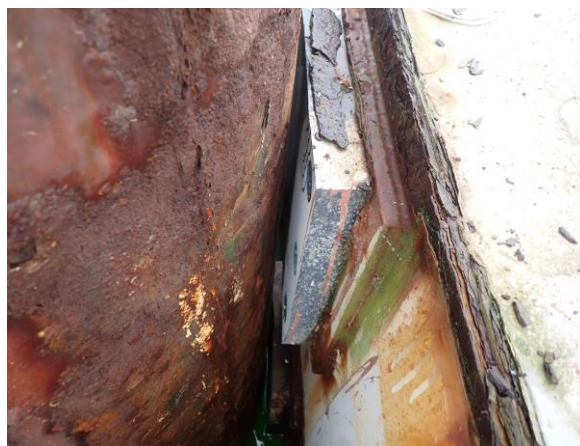
La zone de marnage est la partie la plus altérée. La corrosion y est généralisée, et devient feuilletante sur une large surface. Sur cette zone, la corrosion est polie par les plaques de glissement, sans que des pertes d'épaisseur soient visuellement notables.

*Corrosion avancée en zone de marnage*

Les mesures d'épaisseur montrent une perte de section en zone de marnage.

Dans notre cas de figure, la pose de plats métalliques est a priori la solution la plus pertinente, car elle est la plus simple à mettre en œuvre, la moins onéreuse, et bien adaptée à la géométrie des anneaux de guidage.

Les plats seront positionnés au droit des angles des chambres de guidage afin de ne pas entraver le glissement des patins. Leur longueur sera d'environ 6 mètres afin de couvrir la zone de marnage et de déborder de 1 m sur la zone des basses-eaux.

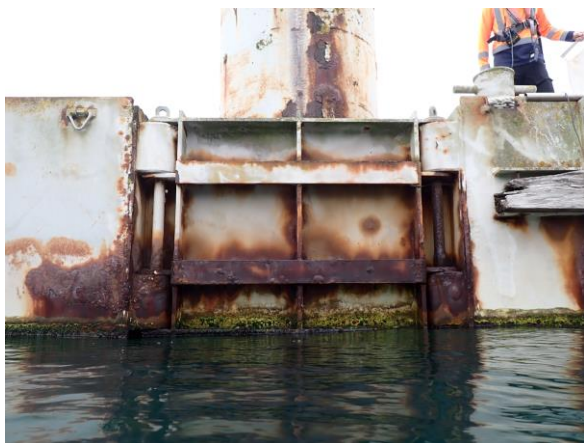
Concernant les équipements rattachés aux pieux de guidage, les plaques de glissement sont légèrement usées et les trappes latérales de dégagement présentent une corrosion avancée sur leur partie inférieure.

*Corrosion avancée en partie inférieure des trappes de dégagement*

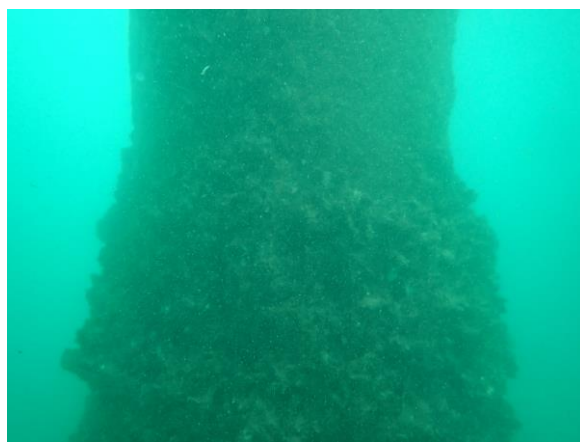
La partie immergée est fortement colonisée par les huîtres sur une épaisseur de 10 à 20 cm. Cette zone est habituellement épargnée par la corrosion du fait d'une relative homogénéité de la masse d'eau et de son oxygénation.

*Colonisation importante sous les basses eaux*
