## Diagnostic de bâtiments ciblé sur les chauves-souris EPGE : Mission de génie et d'ingénierie écologique

| Objet | CR Visite Biotope - 2022 |
| Lieu | Contrexéville (88) |
| Dates de l'expertise | 30/11/2022 |

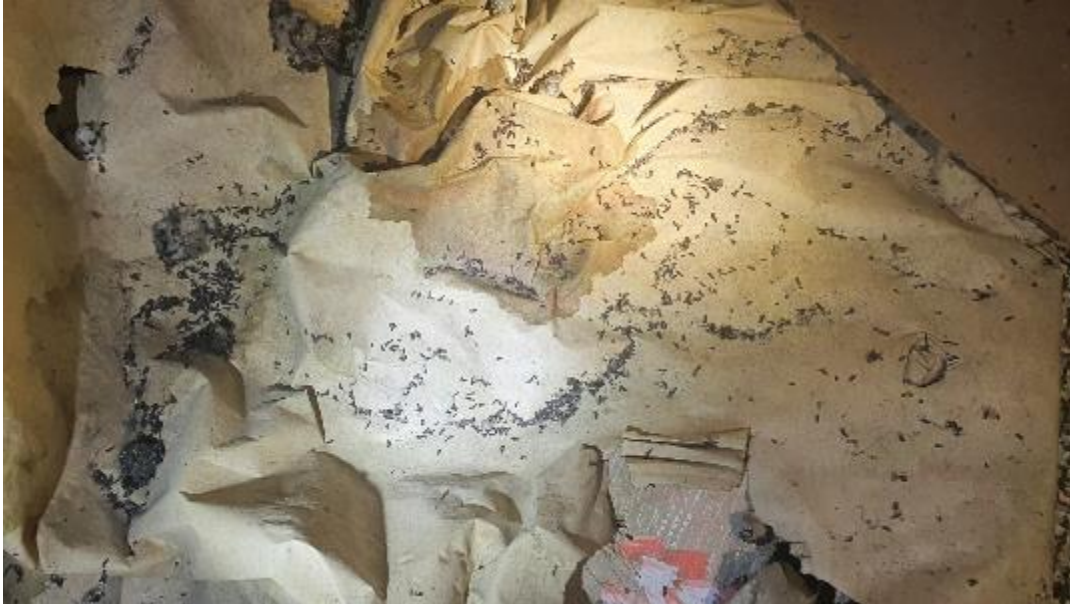
Le grenier présente par endroits de très importants amas de guano ancien et frais, ce qui laisse présager la présence d'une colonie de reproduction de chauves-souris.

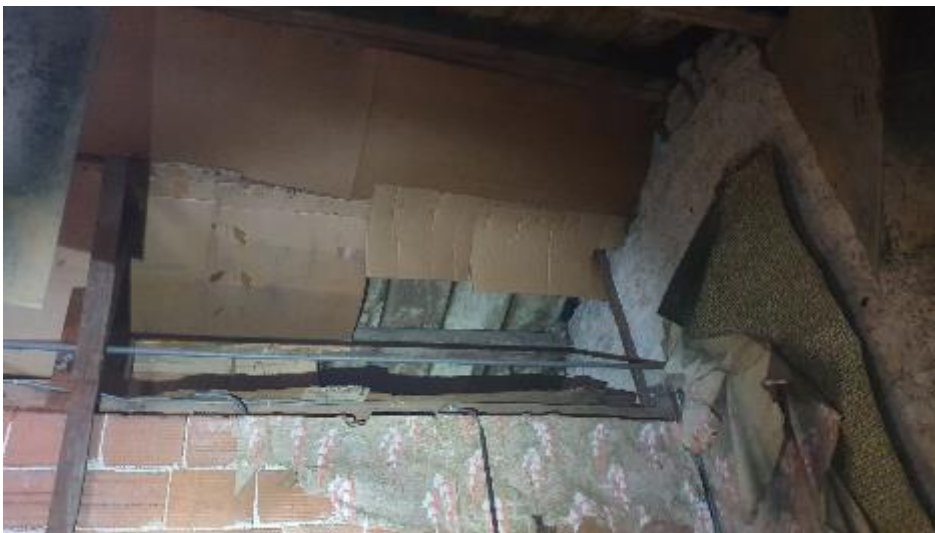
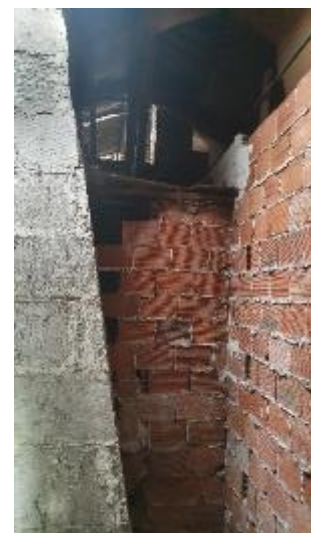
Le grenier offre une parfaite zone d'estivage pour les chauves-souris, avec les nombreuses poutres et planches apparentes où des chauves-souris pourraient aisément se suspendre. De plus, le grenier abrite de nombreuses briques cassées qui peuvent également servir de site de repos estival aux chauves-souris.

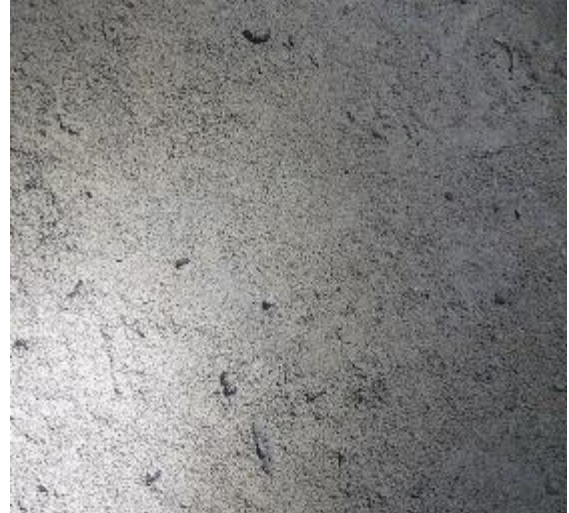
Au niveau d'une pièce située dans le sous-sol du bâtiment principal (pièce où l'escalier menant au sous-sol descend), du guano de taille plus importante a été observé, en très faible quantité (seulement 5 crottes) et relativement ancien.

L'absence d'indice de présence récente de chauve-souris au sein des sous-sols laisse penser que le site ne sert actuellement pas de zone d'hibernation malgré des conditions très favorables (températures stables, obscurité et humidité importante). Afin de limiter tout risque d'installation de chauves-souris durant l'hiver, il faudrait rapidement condamner les accès aux différentes parties des sous-sol.
