## SITE BOONEN A CONTREXEVILLE (88)

Etude historique, documentaire et de vulnérabilité des milieux  
(Mission INFOS selon NXF 31-620)

Rapport d'EODD Ingénieurs Conseils référencé P05441.18-v0

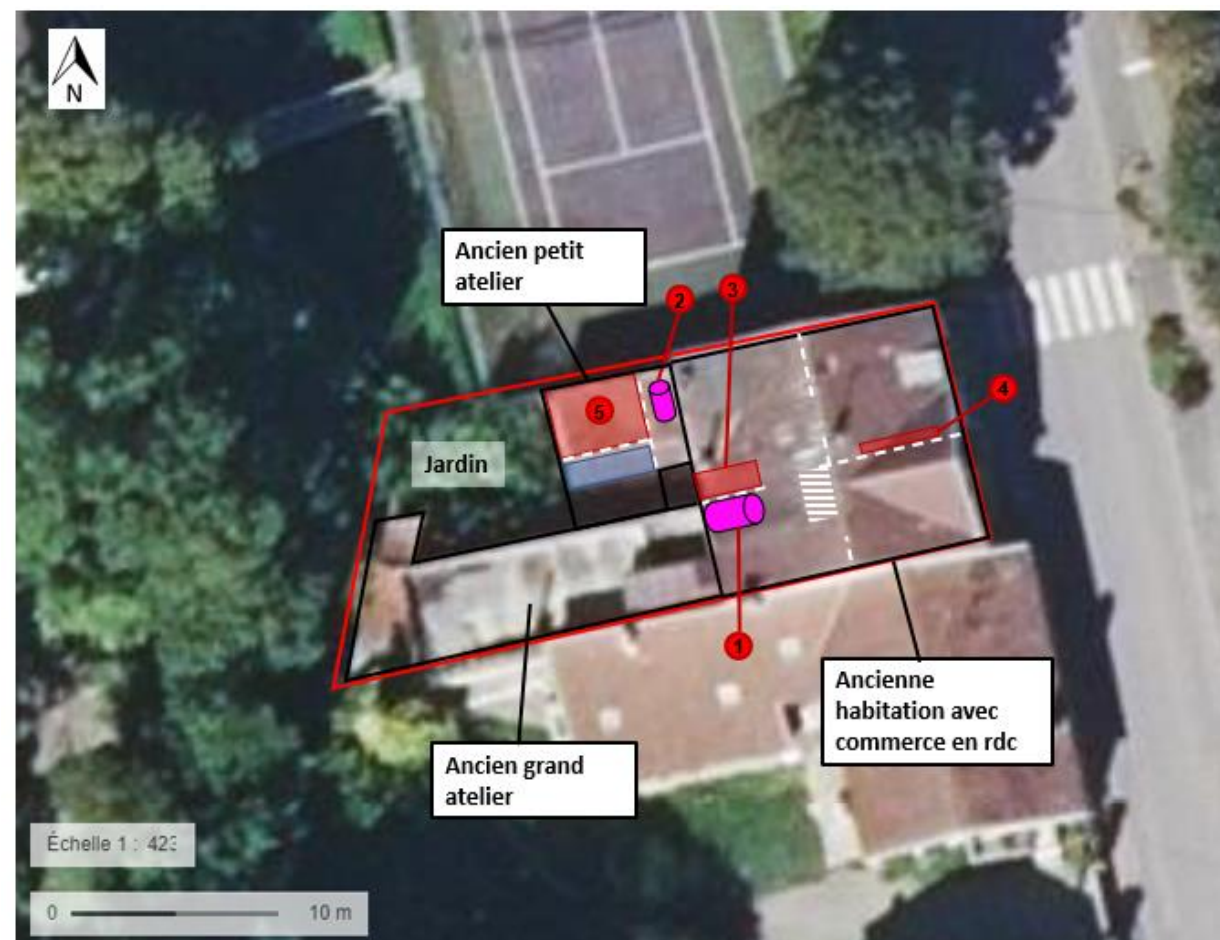
Figure 3 : Occupation du site en octobre 2022 – niveau sous-sol (plan schématique)

- ① Cuve aérienne en place (ancien stockage d'hydrocarbures ? d'huiles ?) – contenu actuel inconnu
- ② Cuve aérienne en place, ancien stockage de fuel domestique (liquide noir et forte odeur HC) – taches grasses au sol sur la dalle béton
- ③ Anciens bacs de lavage/décantation en béton, en place
- ④ 3 burettes d'huile accrochées au mur – dalle béton grasse et noire au sol
- ⑤ Quelques bidons et fûts anciens rouillés stockés à même le sol parmi d'autres débris – petit local très encombré

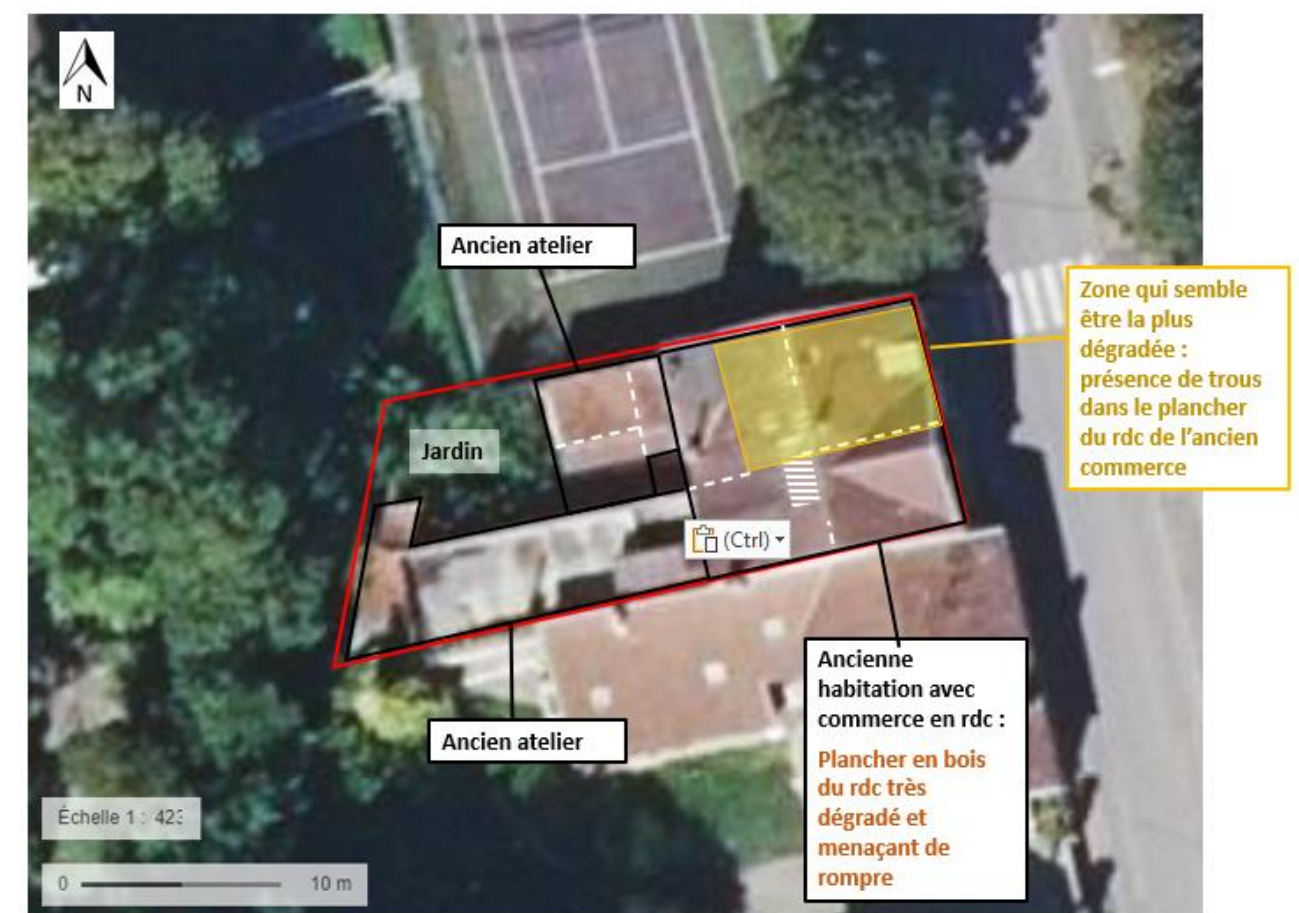
**niveau rez-de-chaussée** : les solives en bois sont en limite de rupture et ont même déjà cédé par endroits dans l'ancien local commercial<sup>7</sup> (cf. Figure 4).

<sup>7</sup> Présence de trous dans le plancher du rdc du commerce

- de mettre en sécurité le bâtiment compte-tenu de l'état très dégradé du plancher du rdc, afin de s'assurer de l'absence de risque d'effondrement dans l'attente du démarrage des travaux de démolition ;
- d'évacuer les fûts/bidons ainsi que les deux anciennes cuves encore en place (en prévoyant une vidange et un nettoyage de celles-ci au préalable). Compte-tenu des difficultés d'accès aux deux cuves, il est possible de prévoir dans un premier temps leur vidange<sup>9</sup>, puis dans un second temps leur extraction lors de la démolition du bâtiment.

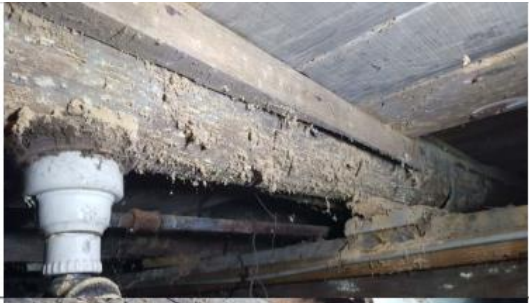
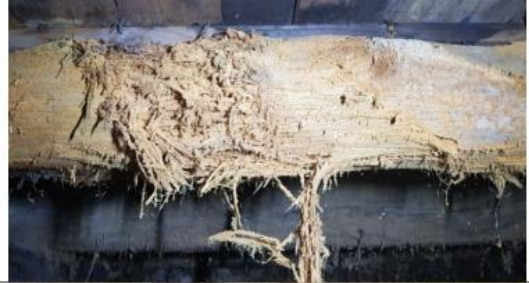
| Année | Evènement / Description sur site | Evènement / Description de l'environnement proche | Source | Illustrations |
|---|---|---|---|---|
| 2020 | Le bâtiment est dans un état très dégradé : <ul style="list-style-type: none"><li>les solives soutenant le plancher du rez-de-chaussée sont en limite de rupture (sous-plancher en bois infesté de champignons et de larves xylophages) ;</li><li>présence de mэрule.</li></ul> | | EPFGE (Expertise mycologique) | <br> |

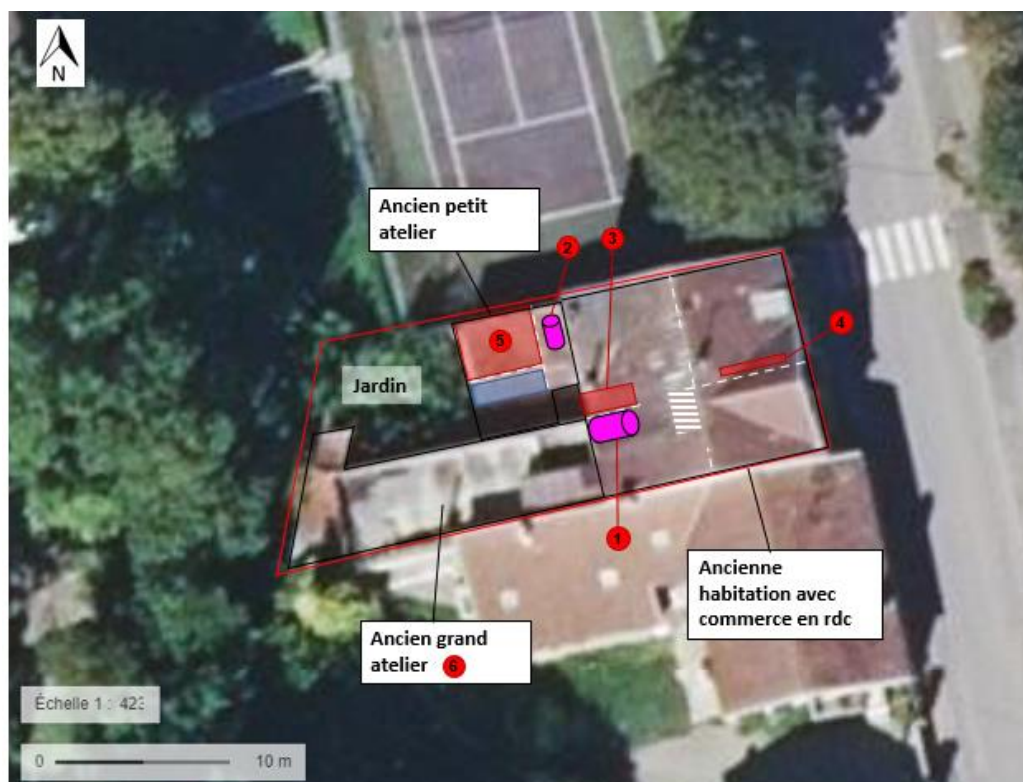
| Figuré sur la Figure 10 | Localisation | Activités à risque | Risques | Polluants associés | Traceurs chimiques associés | Prof. potentielle |
|---|---|---|---|---|---|---|
| 1 | Sous-sol de l'habitation | <ul style="list-style-type: none"> <li>Ancienne cuve aérienne en place (stockage d'hydrocarbures ? d'huiles ?) – contenu actuel inconnu</li> </ul> | Fuites, égouttures ;<br>Infiltration vers le sous-sol ;<br>Déversement accidentel | Hydrocarbures, huiles | HC C10-C40, BTEX, HAP, HC C5-C10, 8 ETM, COHV | Sub surface |
| 2 | Petite annexe | <ul style="list-style-type: none"> <li>Cuve aérienne en place, ancien stockage de fuel domestique (liquide noir et forte odeur HC) – taches grasses au sol sur la dalle béton</li> </ul> | Fuites, égouttures ;<br>Infiltration vers le sous-sol | Hydrocarbures (fuel) | HC C5-C10, HC C10-C40, BTEX, HAP | Sub surface |
| 3 | Sous-sol de l'habitation | <ul style="list-style-type: none"> <li>Anciens bacs de lavage/décantation en béton, en place</li> </ul> | Fuites, égouttures ;<br>Infiltration vers le sous-sol ;<br>Déversement accidentel | Hydrocarbures, huiles | HC C10-C40, BTEX, HAP, HC C5-C10, 8 ETM | Sub surface |
| 4 | Sous-sol de l'habitation | <ul style="list-style-type: none"> <li>3 burettes d'huile accrochées au mur – dalle béton grasse et noire au sol</li> </ul> | Fuites, égouttures ;<br>Infiltration vers le sous-sol ;<br>Déversement accidentel | Huiles | HC C10-C40, BTEX, HAP, HC C5-C10, COHV | Sub surface |
| 5 | Petite annexe | <ul style="list-style-type: none"> <li>Quelques bidons et fûts anciens rouillés stockés à même le sol parmi d'autres débris – petit local très encombré</li> </ul> | Fuites, égouttures ;<br>Infiltration vers le sous-sol ;<br>Déversement accidentel | Hydrocarbures, huiles (autres produits ?) | HC C10-C40, BTEX, HAP, HC C5-C10, 8 ETM, COHV | Sub surface |
| 6 | Grande annexe | <ul style="list-style-type: none"> <li>Ancien atelier (usage précis inconnu)</li> </ul> | Fuites, égouttures ;<br>Infiltration vers le sous-sol ;<br>Déversement accidentel | Hydrocarbures, huiles, métaux ? (autres produits ?) | HC C10-C40, BTEX, HAP, HC C5-C10, 8 ETM, COHV | Sub surface |

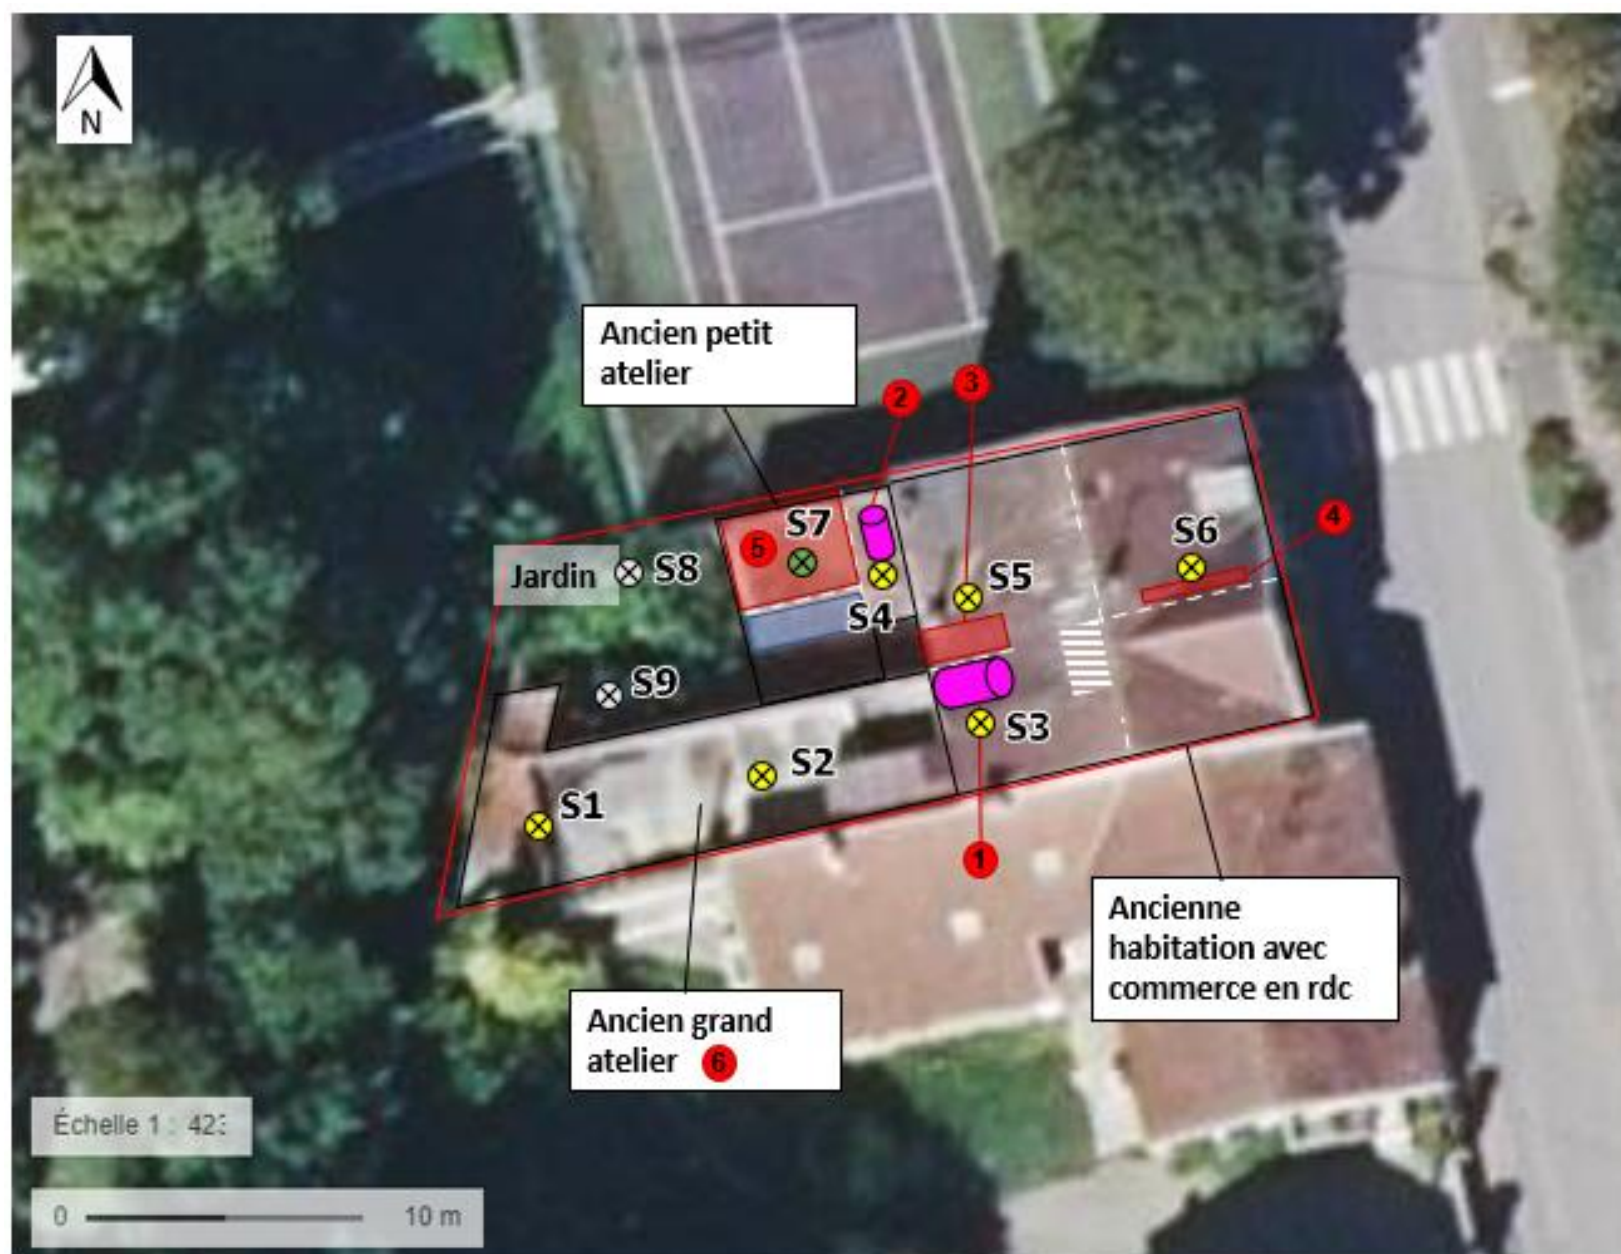
- ⊗ Sondage réalisable au portatif
- ⊗ Sondage tenté au portatif mais pouvant être annulé en raison des difficultés d'accès (local très encombré)
- ⊗ Tarière manuelle

*Également, compte-tenu de l'état très dégradé du bâtiment, et en particulier du sous-plancher en bois du rez-de-chaussée, **les sondages ne seront réalisés qu'après mise en sécurité du bâtiment afin d'assurer la sécurité de nos intervenants** (consultation par l'EPFGE d'un bureau d'étude structure pour avis et dimensionnement des moyens nécessaires).*

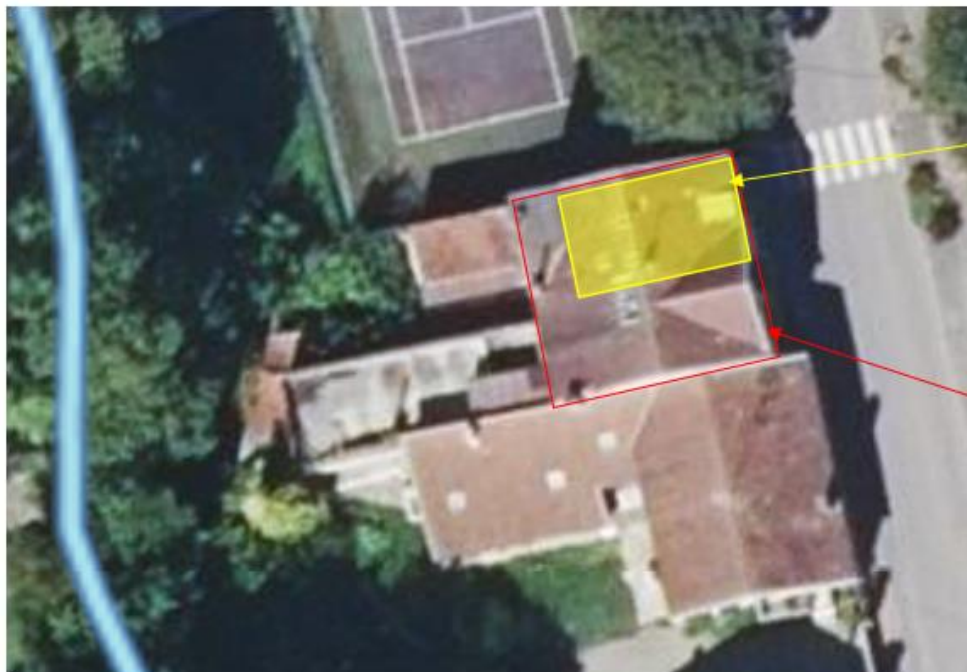
Zone la plus endommagée,  
certaines parties sont effondrées  
dans le local commercial -> ne pas  
y marcher en rdc !!

Plancher bois entre le  
rdc/R-1 très endommagé

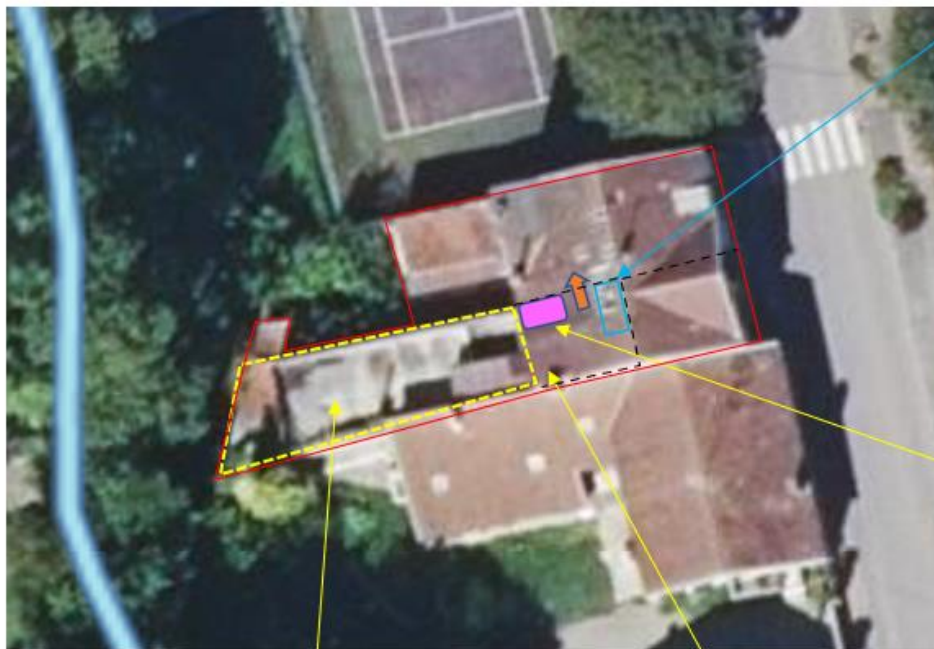
**ancien atelier**, poutres IPN au plafond  
-> stable ?

Cuve aérienne (contenu actuel ?)  
2000L sur dalle béton

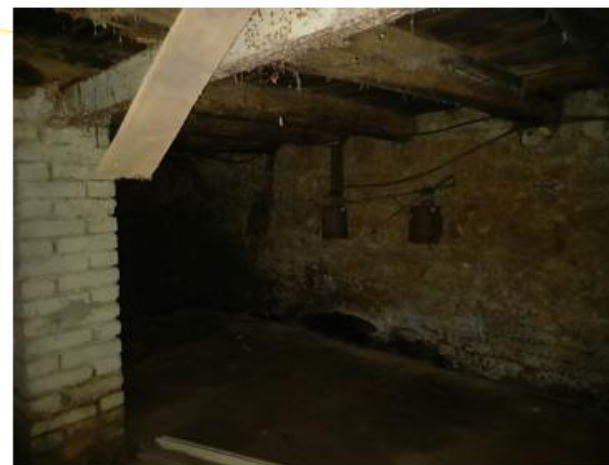
Burettes pour huile

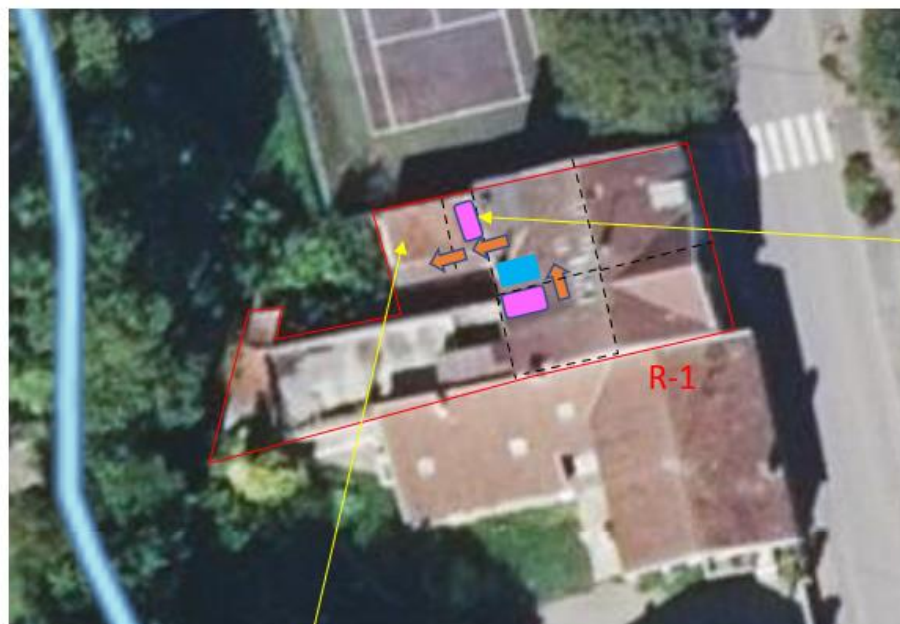
Cuve, forte odeur HC, cuve remplie  
aux 2/3 par un liquide noir  
Tache au sol

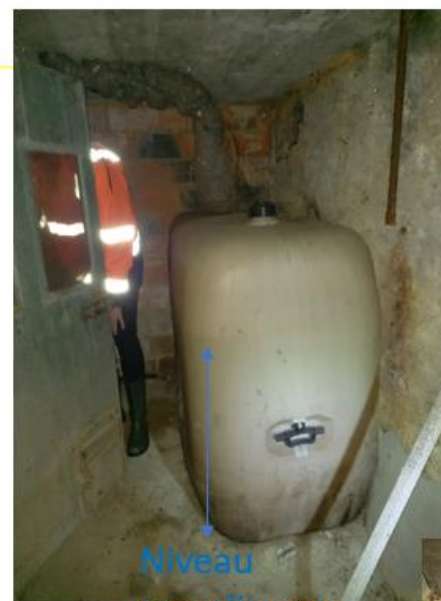
Niveau  
remplissage  
liquide

Bidons, fûts anciens, local  
très encombré au sol
